BYGNINGSDOKUMENTASJON AV OSLO BISPEGÅRD

Gamlebyen, Oslo

| Tittel Bygningsdokumentasjon av Oslo Bispegård Gamlebyen, Oslo | Rapporttype/nummer NIKU Oppdragsrapport 167/2012 | Publiseringsdato 17.10.2012 |

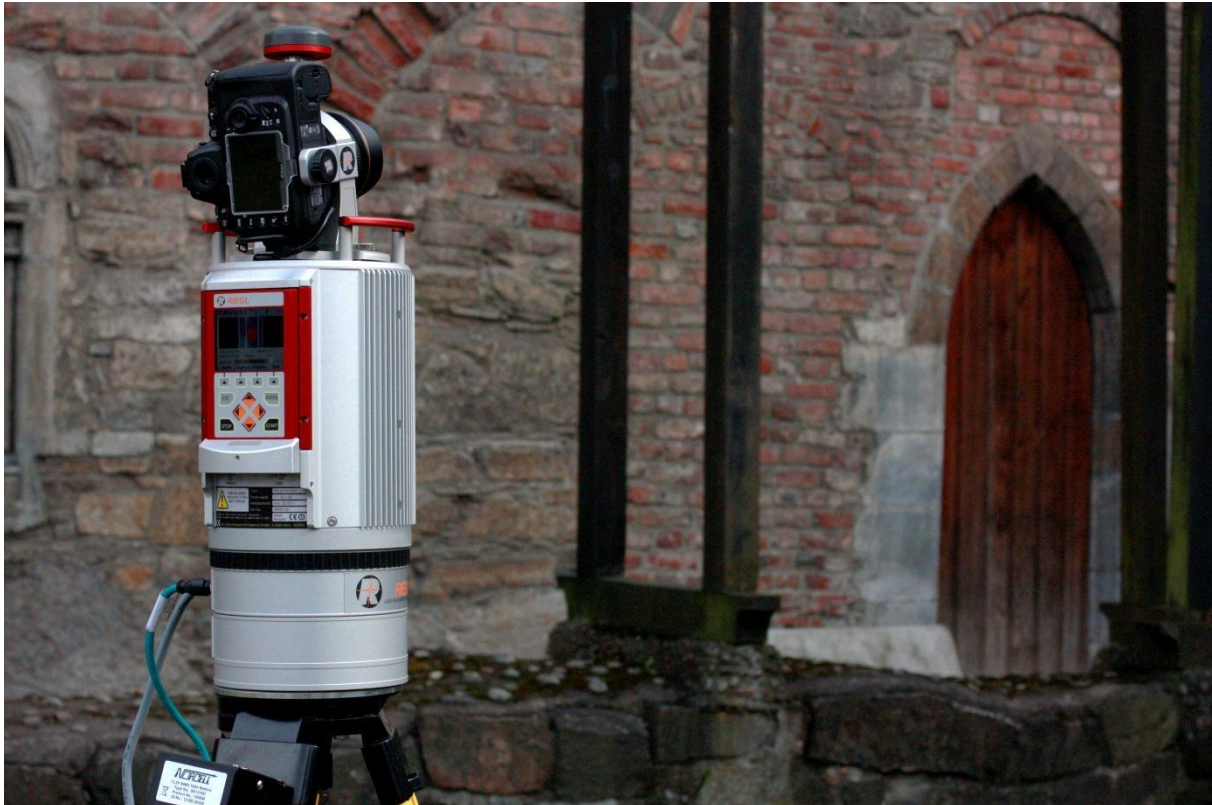
Figur 1 - Riegl VZ-400 laserskanner med kamera. Foto: Knut Paasche, NIKU

Instrumentet som ble benyttet ved laserskanningen av Bispegården var en pulsbasert skanner av typen Riegl VZ-400 (figur 1). Laserskanneren roterer 360° rundt sin egen vertikalkakse samtidig som den sender ut et lyssignal. Dette signalet brytes i et speil inne i instrumentet, før det sendes ut av instrumentet. De utsendte signalene reflekteres i objektet som skal skannes, og tiden det tar fra signalet sendes ut til det registreres i instrumentet brukes for å beregne det målte punktets koordinater i et tredimensjonalt rom. Etter at punktene har blitt innhentet, tar skanneren en serie med bilder ved hjelp av et påmontert speilreflekskamera (Nikon D700) med vidvinkellinse. Disse bildene brukes så til å fargelegge hvert enkelt punkt i datasettet. Hvert enkelt punkt inneholder således informasjon om posisjon i et xyz-koordinatsystem, refleksjonsstyrke, samt fargeverdi i henhold til RGB-modellen.

VZ-400 skanneren kan sende ut inntil i overkant av 120 000 punkter per sekund, avhengig av valgt oppløsning. Oppløsningen styrer også tiden det tar å skanne en rotasjon, noe som kan variere fra noen få sekunder til nærmere en time per skann. Skanningen genererer store mengder koordinatpunkter, organisert i såkalte punktskyer. Ved hjelp av referansepunkter (*tie-points*) som settes rundt skanneren kan man skanne fra forskjellige posisjoner, for deretter å sette sammen de enkelte punktskyene til ett og samme koordinatsystem. Datasettene kan også knyttes til eksterne referansepunkter slik at de kan refereres til overordnede koordinat-systemer. På denne måten er det mulig å skanne samme objekt i flere omganger slik at eventuelle endringer i objektet kan dokumenteres. Resultatet fra laserskanningen blir altså én enkelt punktsky. Fra denne er det mulig å klippe ut enkeltobjekter eller bygningsdeler, som for eksempel vegger og tak. Disse kan deretter hentes inn i spesialprogramvare for videre bearbeiding.

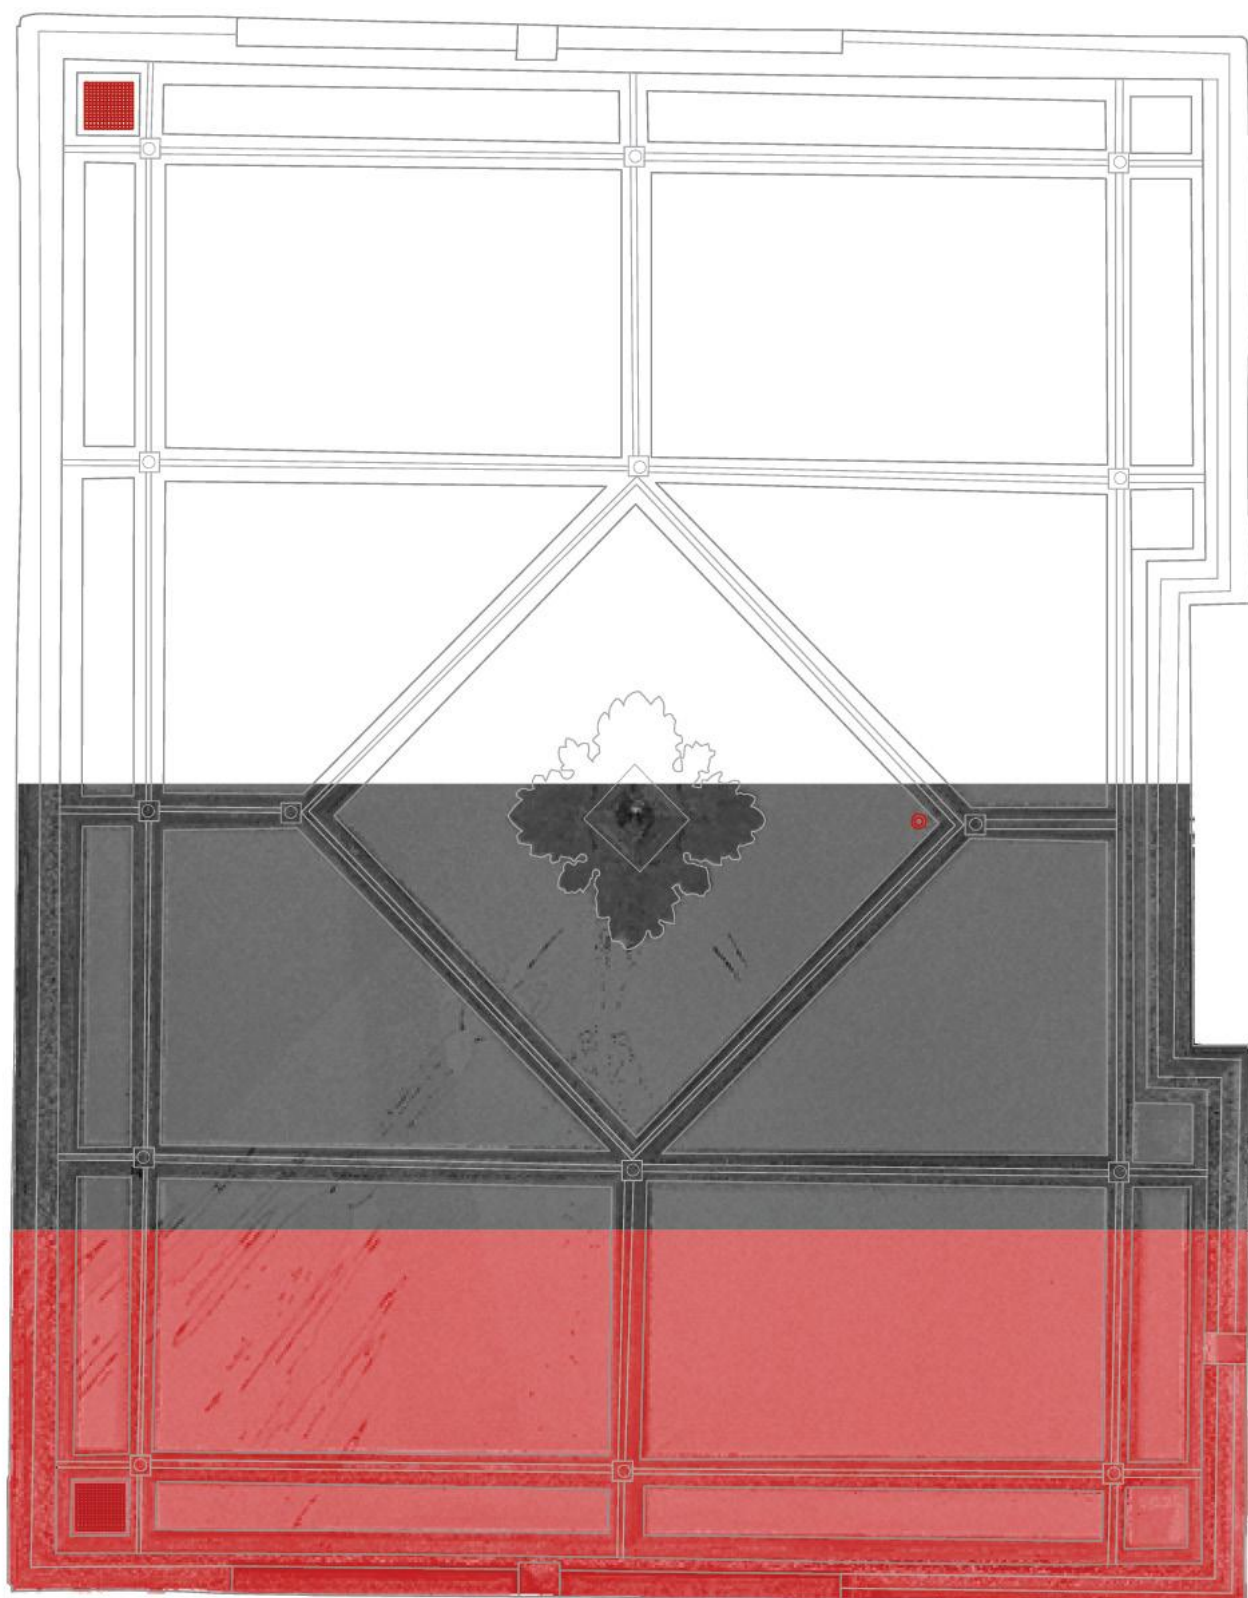
Figur 3 - Uttegning av tak

Spisesalen (rom nr. 6 – 2. etasje) ble laserskannet fra 5 forskjellige posisjoner med ca. 2 mm oppløsning. Hensikten med laserskanningen var hovedsakelig å dokumentere taket i rommet, slik at det ville la seg gjøre å tegne ut listverket (figur 2 og 3). Dette skal benyttes til å vurdere hvorvidt et planlagt sprinkleranlegg vil påvirke de kulturhistoriske verdiene i rommet. Punktskyen måtte i

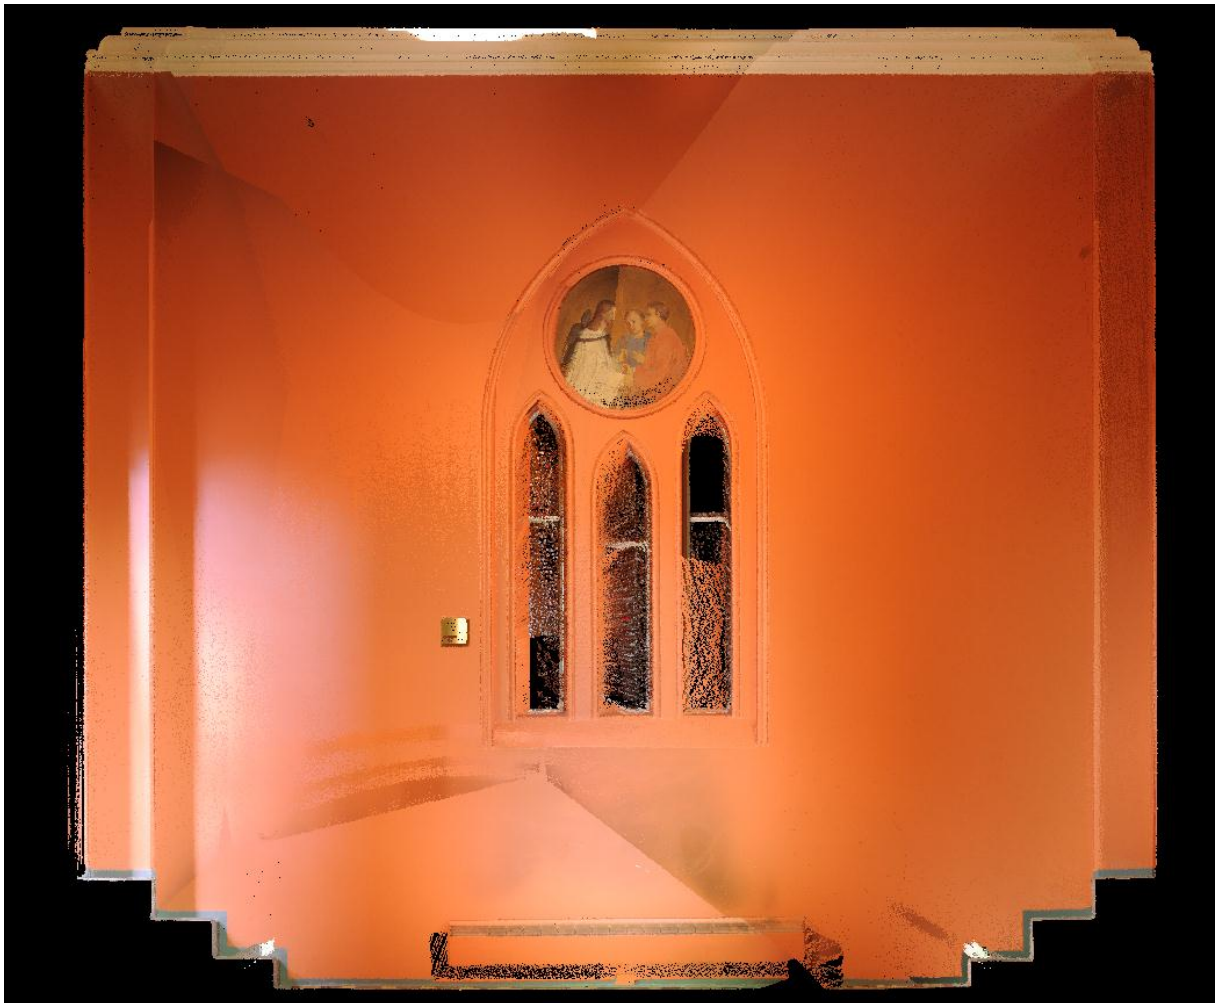
Figur 4 - Punktsky fra vegg i inngangspartiet. Utsnittet er laget i RISCAN PRO[®] og viser punkter med forskjellige RGB-verdier.

Formålet med skanningen av inngangspartiet var å dokumentere typiske nygotiske og andre kulturhistoriske viktige detaljer representative for 1800-talls arkitekturen av bispegården. Dette skulle inkludere de spissformede vinduene og dørene, samt andre typer overflater slik som stein, keramiske fliser, bemalt puss og blyglassvinduer. Inngangspartiet ble skannet fra 5 posisjoner med ca. 2 mm oppløsning for å få med alle ønskelige detaljer (figur 4 og 5)

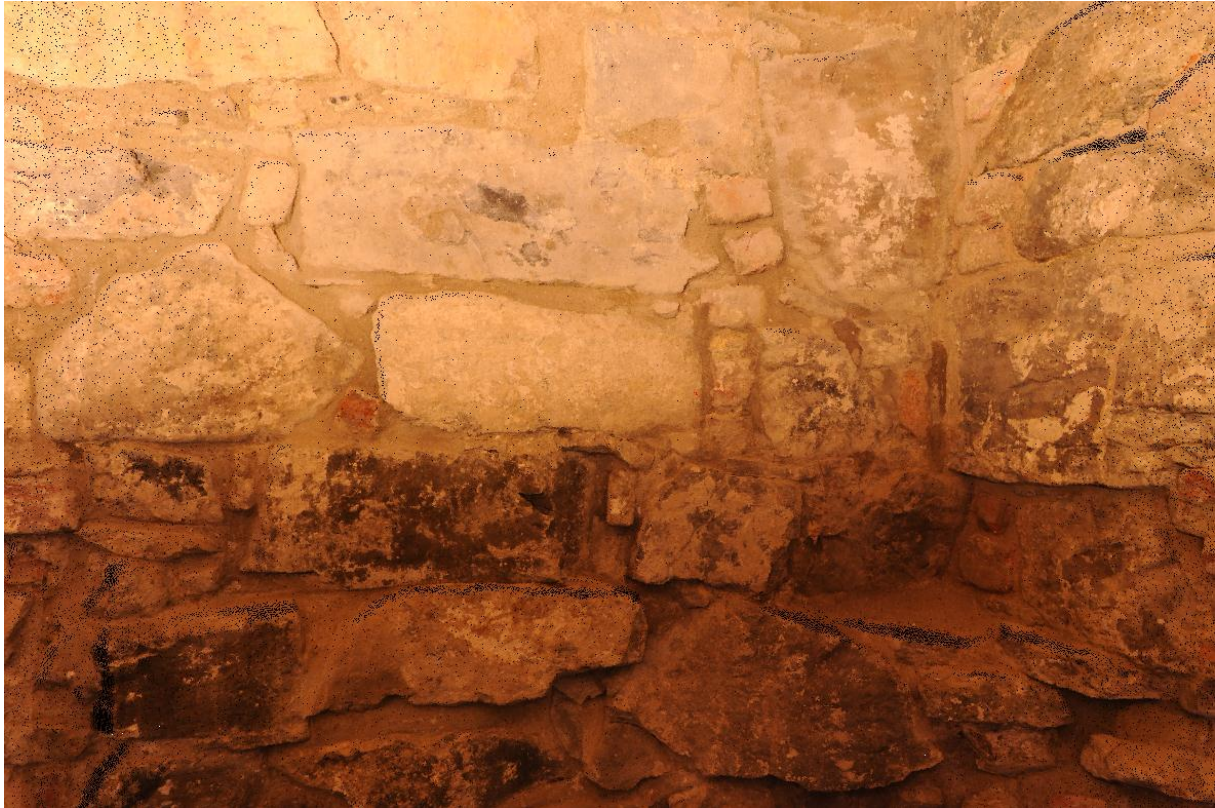
Figur 7 - Utsnitt av punktsky fra kjellerrom. Punktskyen er fargelagt med RGB-farger fra kameraet.

Rom B og rom C i Olavsklosterets østfløy samt vestfasaden utenfor ble skannet fra til sammen 14 posisjoner. Av disse var 6 posisjoner i rom C (kapitelsalen) med krysshvelvet tak, 4 posisjoner i rom B (biblioteket) og 4 posisjoner ute, alle med ca. 2 mm oppløsning (figur 6, 7 og 8). Det indre murlivet i rom B's vestmur består av en rekke forskjellige bygningsmaterialer, slik som teglstein, bruddstein, kvaderstein, samt malt og umalt murpuss, og hensikten med laserskanningen av var å vurdere instrumentets egnethet i forhold til dokumentasjon av kulturhistoriske bygningsdetaljer i forskjellige materialtyper. Videre var det et ønske om å generere en overflatemodell av en del av det hvelvede taket i rom C og å dokumentere den vestre fasaden på utsiden av bygget. I denne fasaden har det over lang tid vært observert sprekkdannelse i teglsteinsmuren over ett av dørpartiene. Eksempelvis viser Gerhard Fischers oppmålingstegninger fra 1926 en kraftig vertikal sprekk som strekker seg fra sluttsteinen i døråpningen mot nedre del av 1800-talls bygget. Uttegningen fra laserskanningen viser at denne sprekken ikke korresponderer med våre oppmålinger (figur 9, 10 og 11). Sprekken fra 1926 må derfor ha blitt fylt igjen, og en ny sprekk har oppstått på et senere tidspunkt.

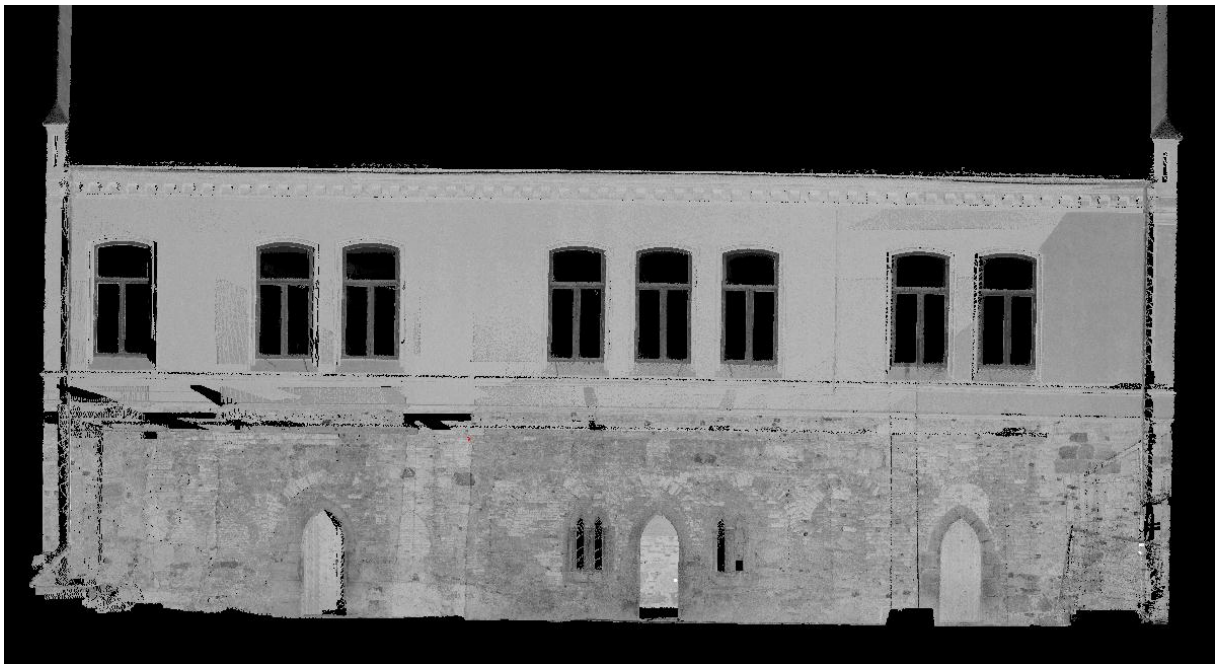
Figur 8 - Punktsky fra vestfasaden. Deler av denne punktskyen ble benyttet til uttegning av området med den vertikale sprekk. Utsnittet er laget i RiSCAN PRO[®] og viser punkter med forskjellig refleksjonsstyrke.

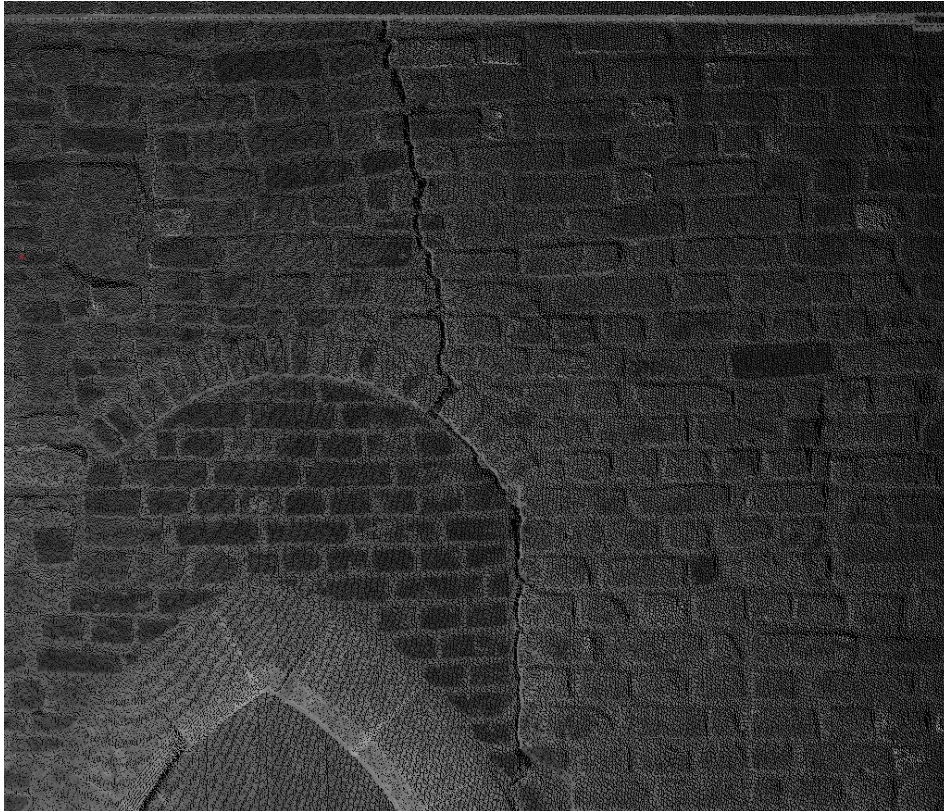
Figur 9 - Utsnitt av punktsky fra østfløyens vestvendte fasade. Bildet viser en vertikalsprekk som løper fra sørsiden av buen mot bunnen av 1800-tallsbygget.

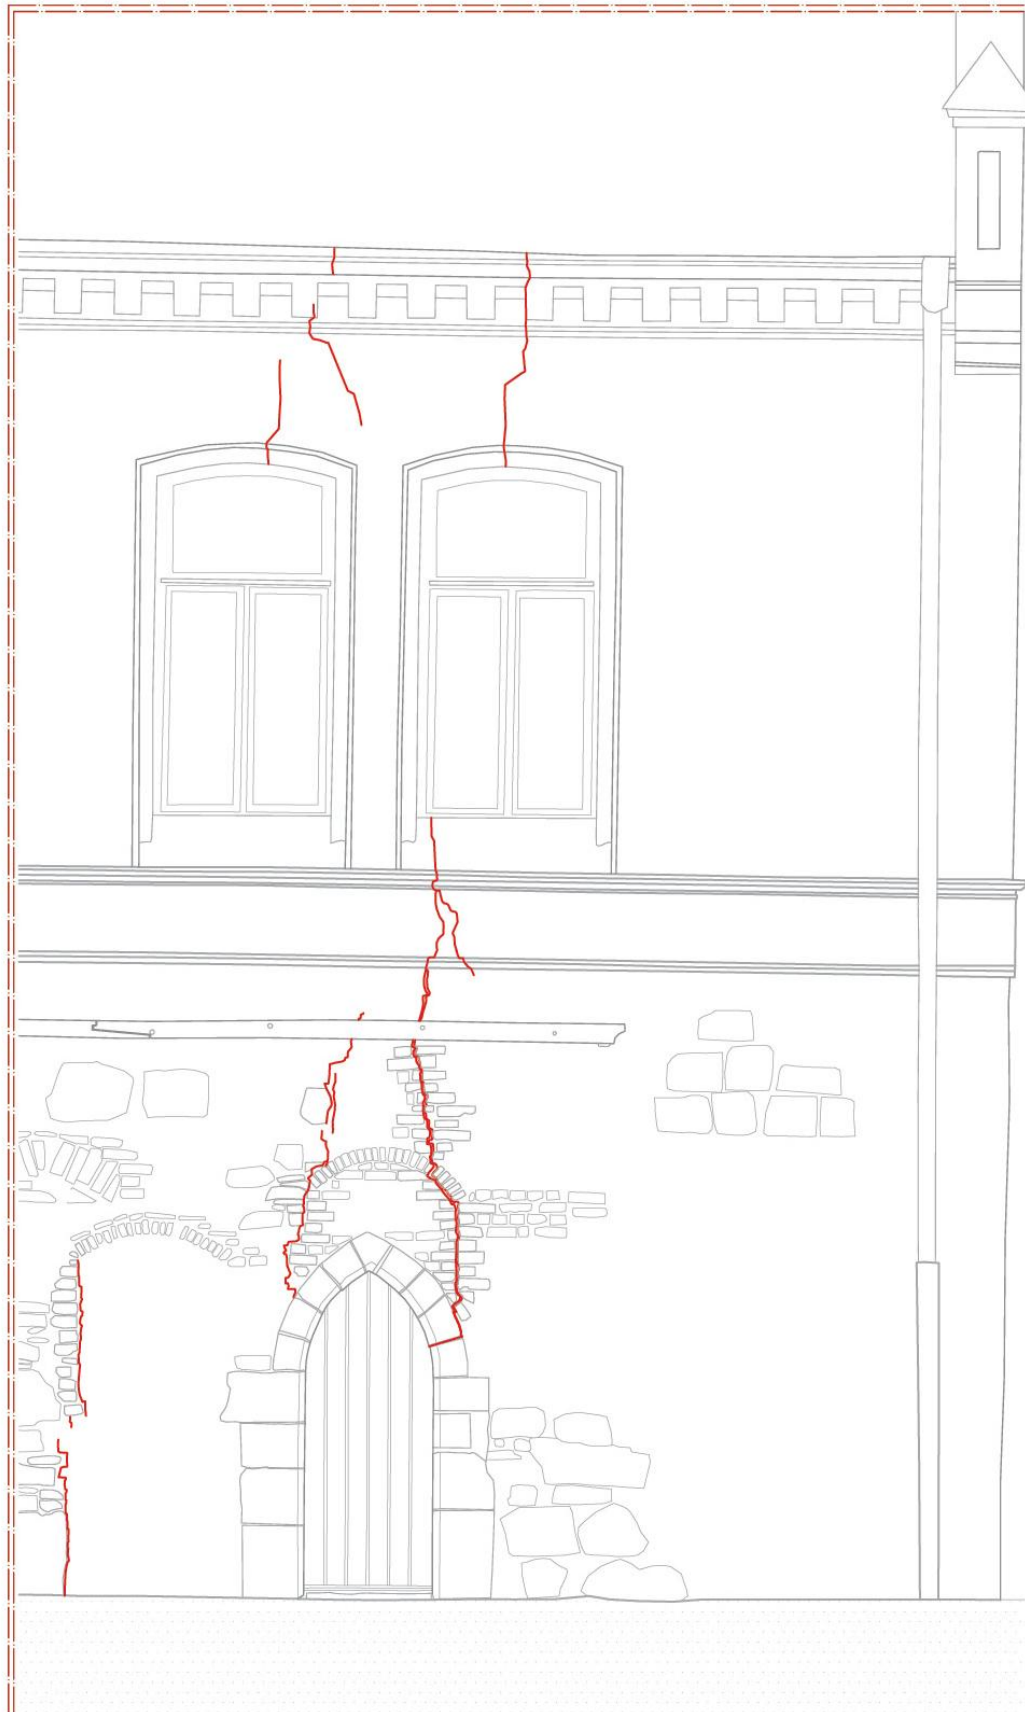
Figur 11 - Uttegning av fasaden med sprekken

Etterarbeidet i denne delen av bygget viser at det lar seg gjøre å dokumentere brudd- og kvaderstein med en viss grad av nøyaktighet, selv om det kan være problematisk å skille mellom enkeltsteiner der disse ligger for tett. Det kan også være problematisk å skille mellom brudd i stein og eventuelle fargenyanser som kan se ut som brudd. Teglstein kan også skape problemer i de tilfeller hvor murpussen og/eller mørtel ikke har vært tilstrekkelig fjernet. Det vil da være vanskelig å kunne skille mellom enkelte teglstein og mørtelen i mellom. Videre kan områder med grov murpuss skape problemer, ettersom det er vanskelig å se endringer i kontraster mellom murpuss og andre bygningselementer. Denne problemstillingen er imidlertid også kjent fra tradisjonell oppmåling. Det anbefales derfor å gå over den ferdige tegningen i ettertid, enten ved hjelp av foto eller i felt, for å korrigere slike feil.

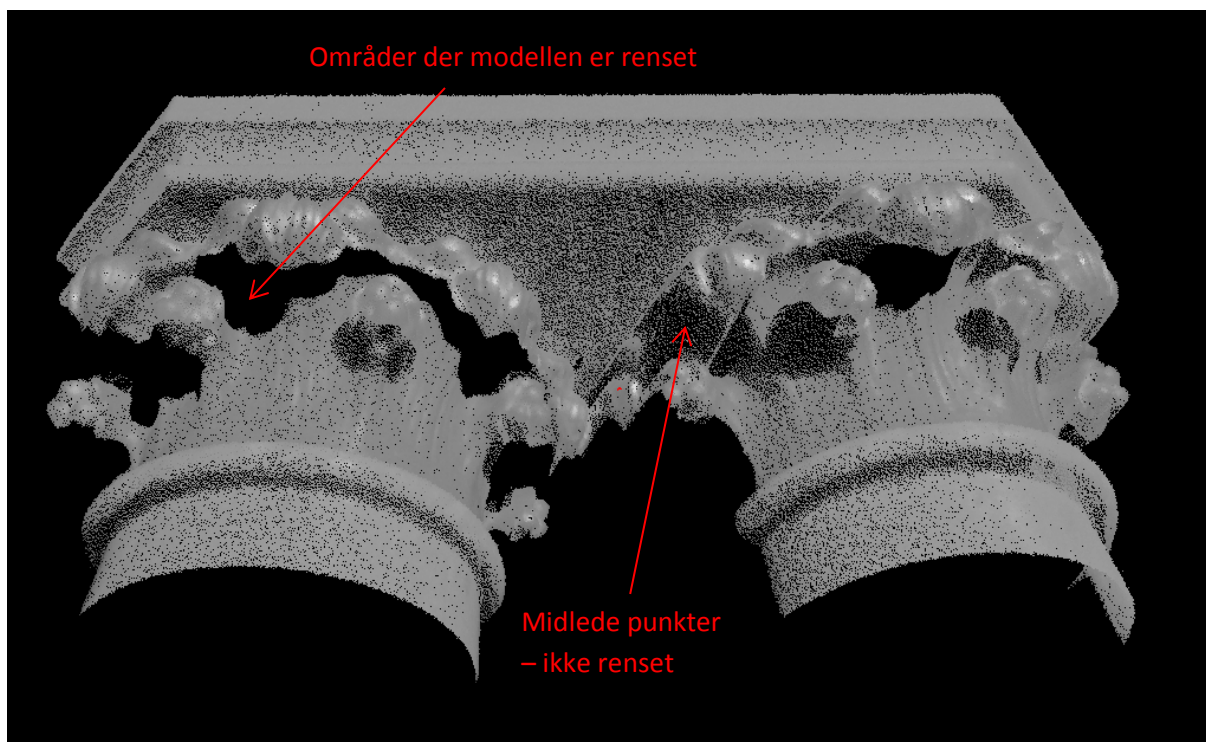
Figur 16 - Punktsky av kapiteler i resepsjonsområdet

Hensikten med laserskanningen i resepsjonsområdet var å vurdere mulighetene for å dokumentere to søyler med rikt dekorerte kapiteler. I et forsøk på å registrere disse detaljene ble kapitelenes skannet med ca. 1 mm oppløsning. Kapitelenes ble skannet fra 9 posisjoner, hvor av én posisjon ble utført i 45° vinkel til søylene i et forsøk på å komme innunder dekorasjonene. Det ble forsøkt å generere overflatemodeller ut fra de resulterende punktskyene, men dette viste seg å være problematisk på grunn av mye støy i datasettet. Videre arbeid med dette datasettet ble derfor etter hvert oppgitt.

Den høye oppløsningen som ble benyttet i skanningen av kapitélene førte til at det ble generert en god del støy i datasettet. Støy i datasettene oppstår gjerne ved skanning av blanke overflater. Ettersom dekorasjonen også har en del skarpe kanter ble det også generert støy i form av midlede punkter mellom bladene i dekorasjonen og områdene i bakkant. Dette er punkter hvor laserskanneren ikke har truffet objektet rent, og derfor ikke har klart å beregne riktig avstand (se fig. 16) For å kunne tegne ut et objekt i 2D, eller for å kunne generere tredimensjonale overflater er det nødvendig med et relativt rent datasett. Den generelle støyen i datasettet kan filtreres ut automatisk i spesialprogramvare, mens de midlede punktene må fjernes manuelt. Hverken uttegning eller modellering er gjennomført i dette prosjektet, da det anses at datasettet ikke er godt nok til dette formålet, og siden en slik oppgave vil ta uforholdsmessig lang tid. Dersom søylene og detaljene i kapitélene skal dokumenteres ved hjelp av laserskanningsteknologi anbefales det derfor å ta i bruk en annen type skanner, eksempelvis en håndholdt laserskanner eller en som bruker såkalt strukturert lys.

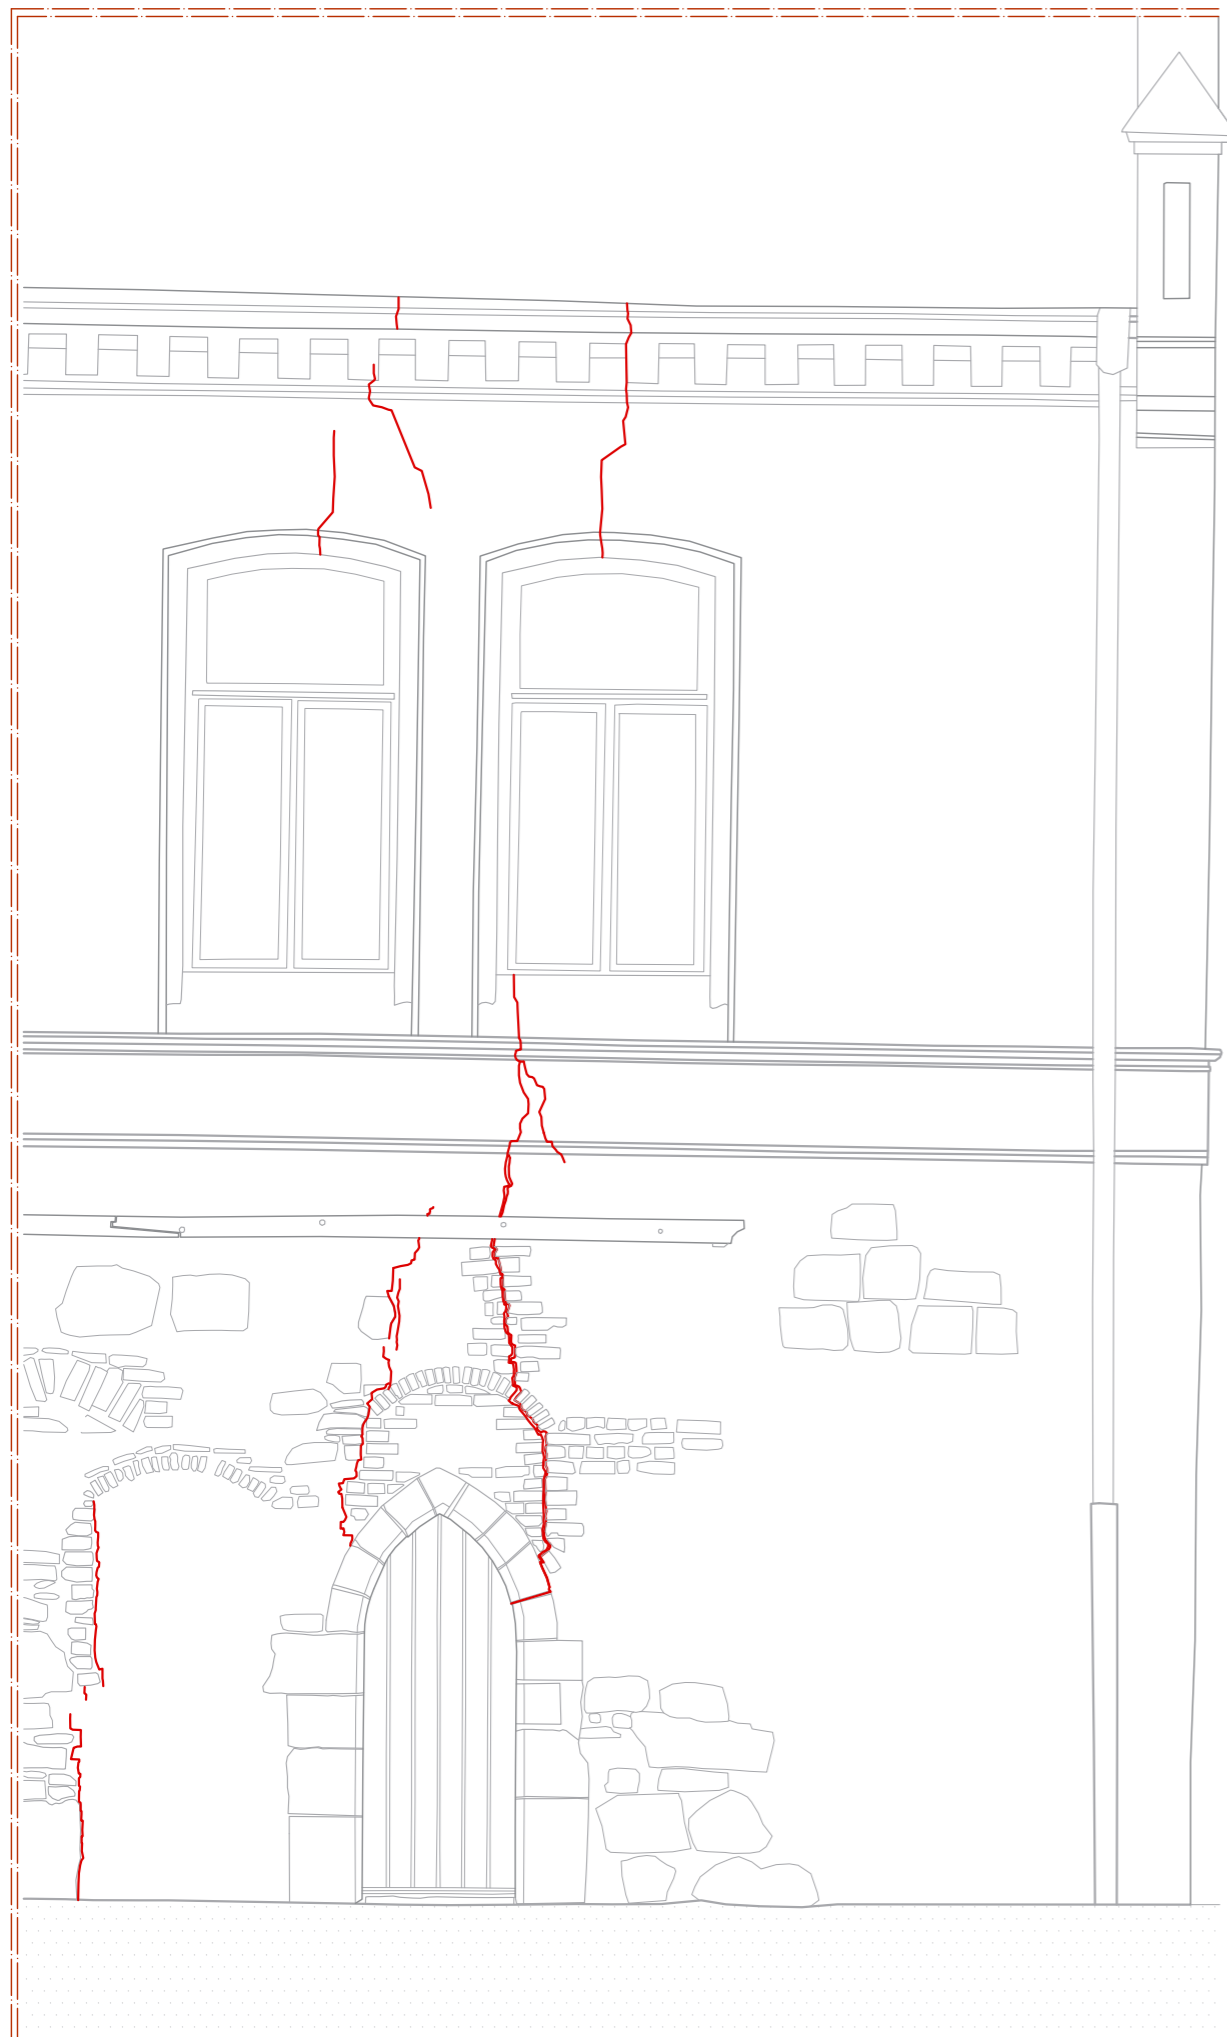
| | Fasade detaljer med sprekker |

9g - Tegning av utvendig fasade med sprekk

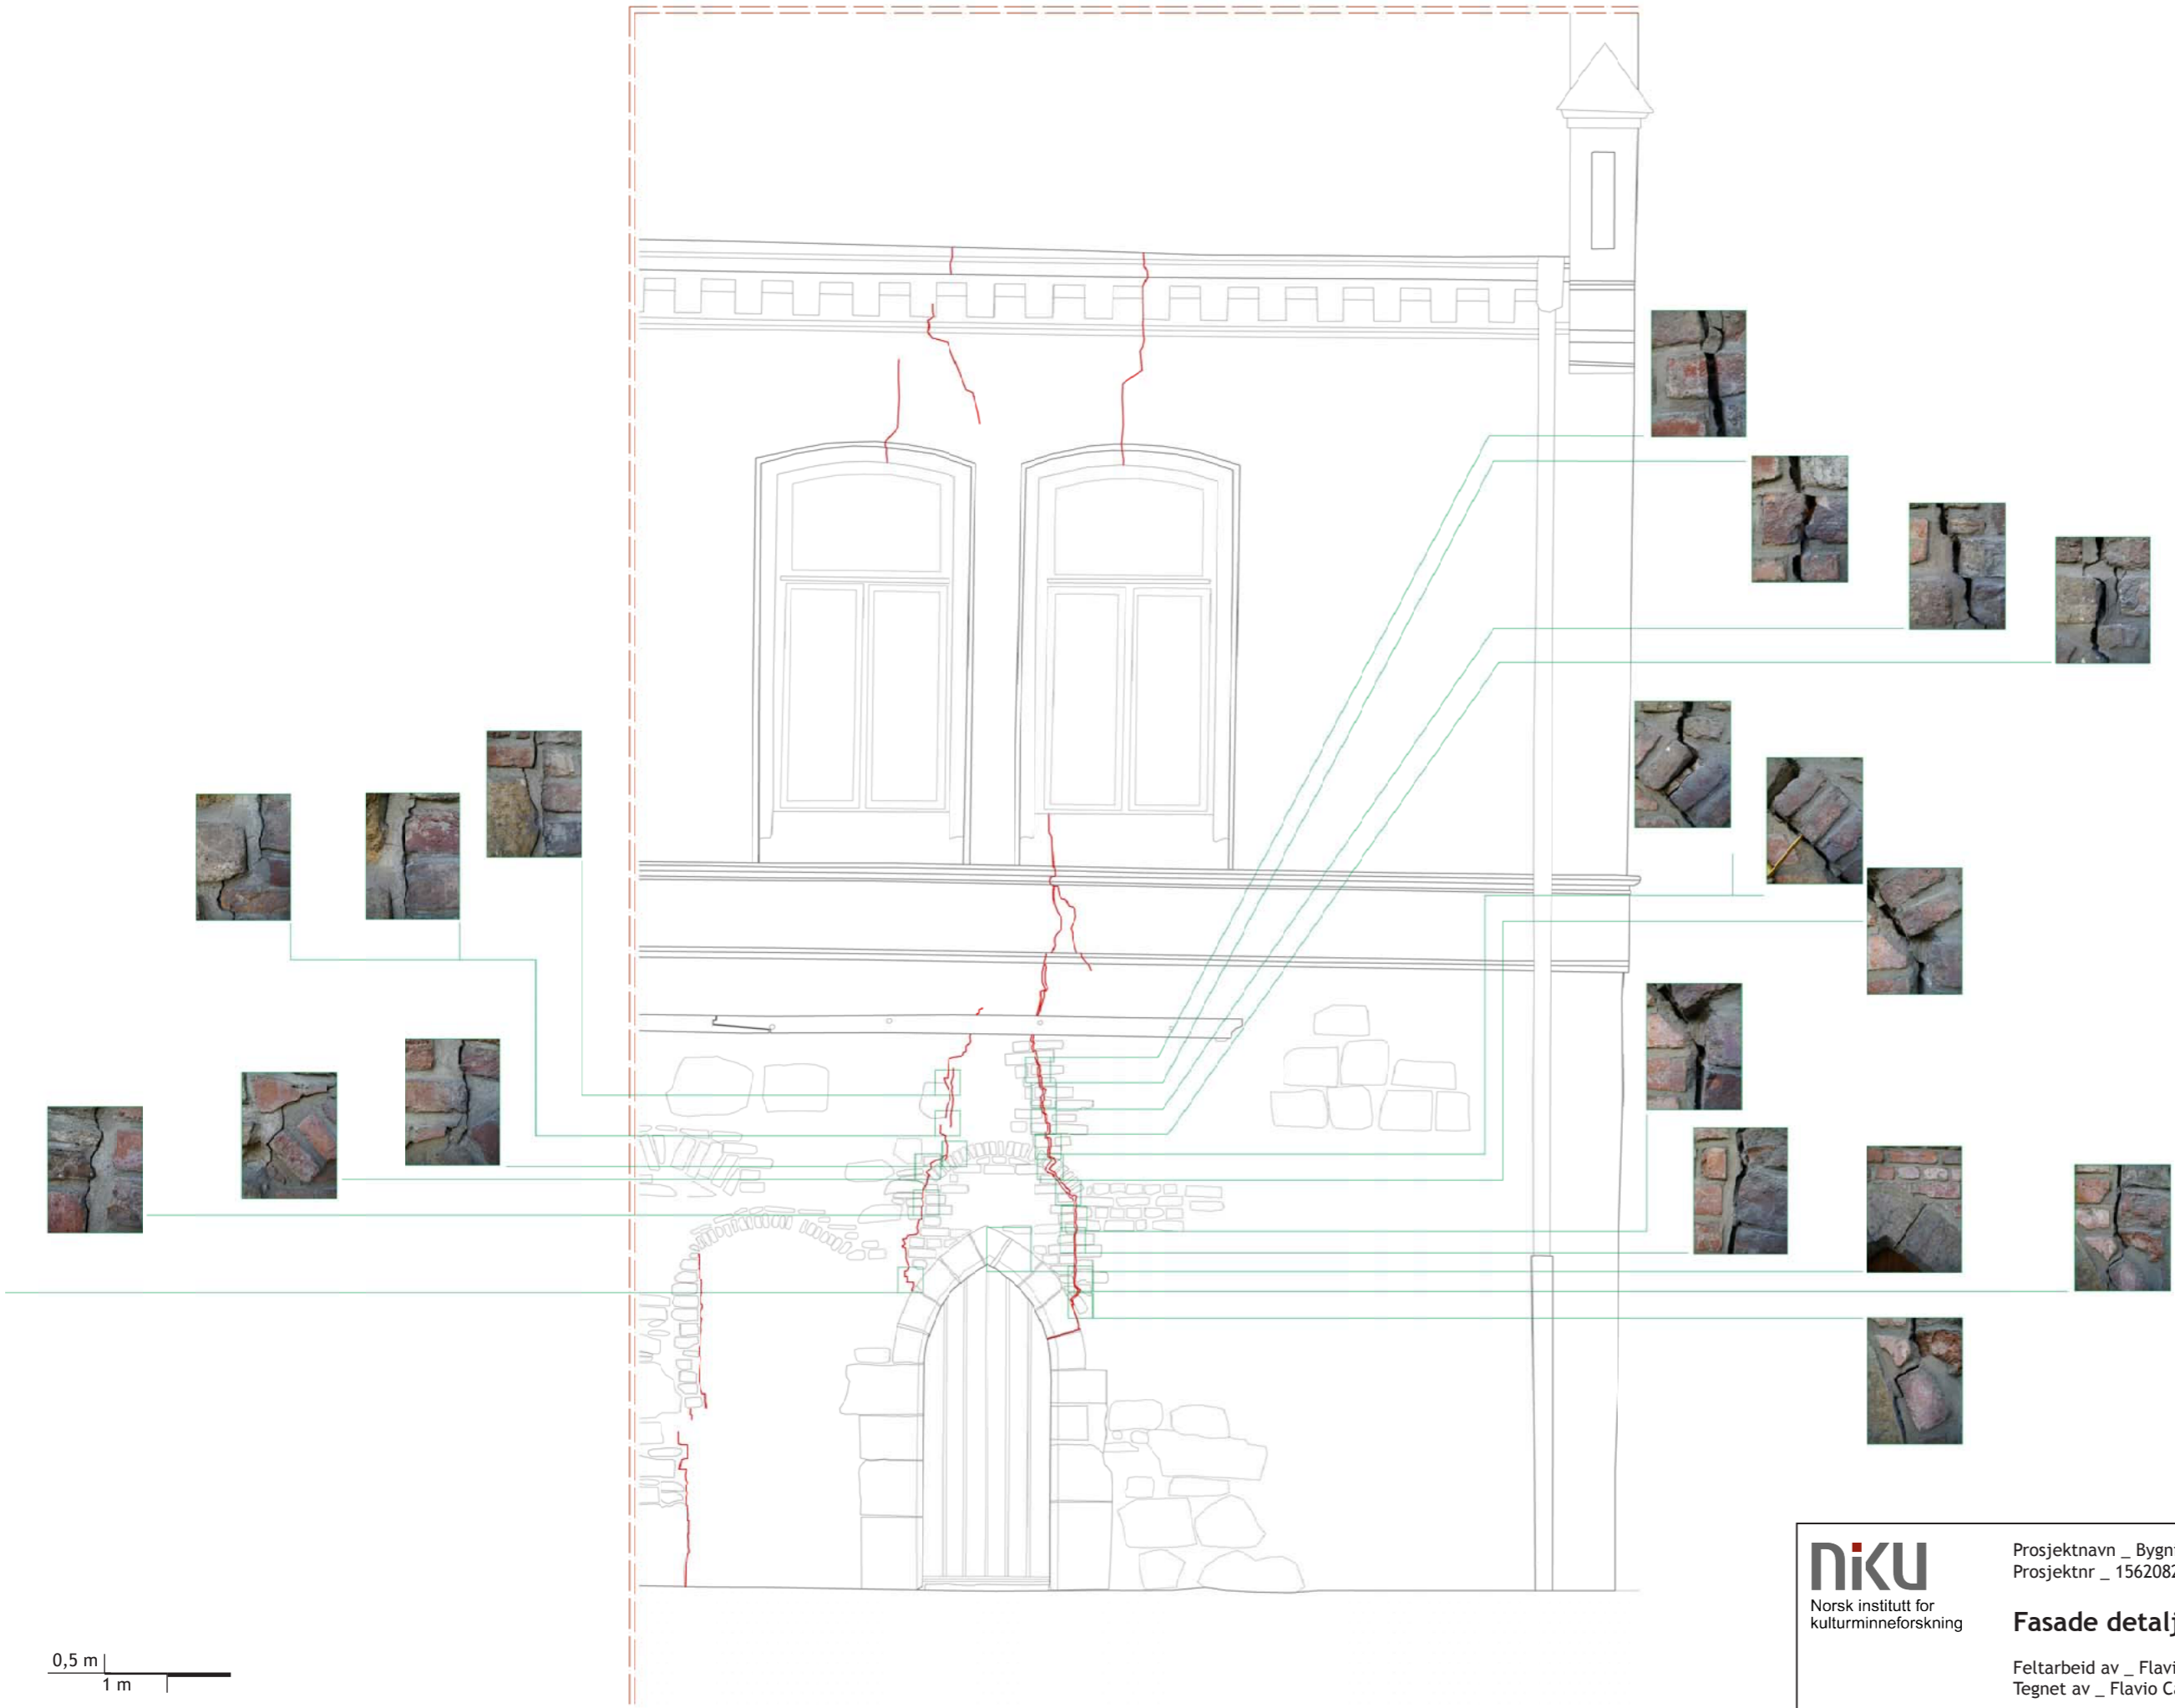
Fasade detaljer med sprekker _ 2

9h - Detaljer av utvendig fasade med sprekk
