# KULTURMINNEOVERVÅKING PÅ SVALBARD

Metodeutvikling for

«MOSJ – Miljøovervåking Svalbard og Jan Mayen»

Stine Barlindhaug, Alma Elizabeth Thuestad og Elin Rose Myrvoll

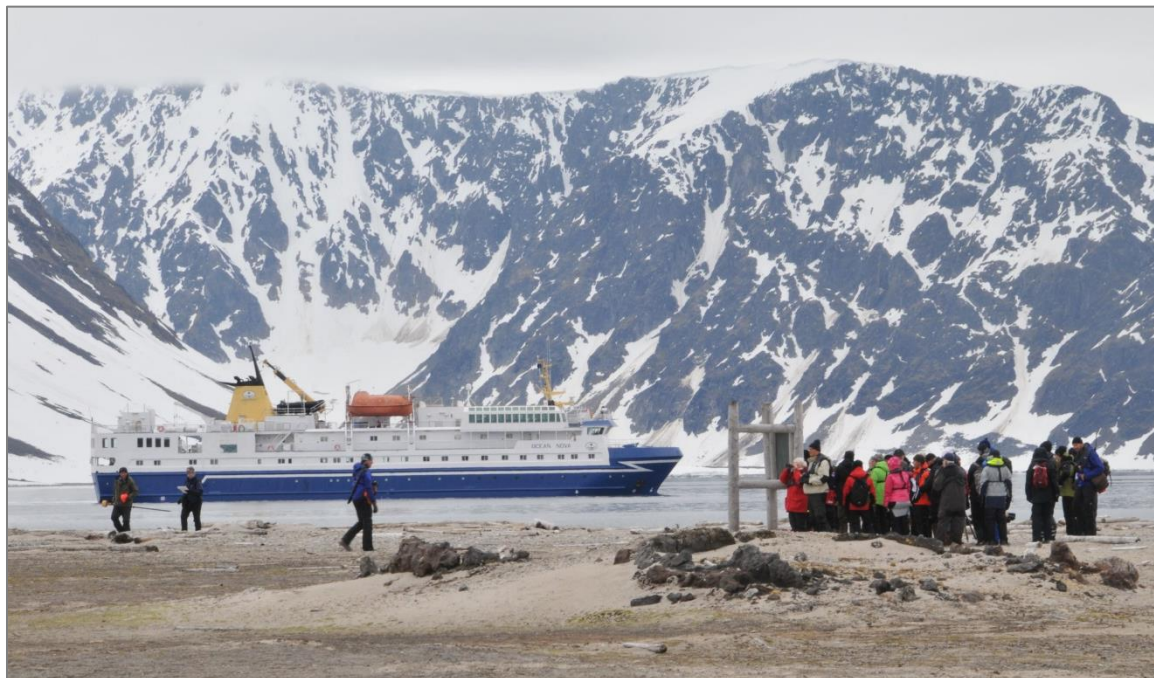
**Figur 3: En gruppe med turister besøker Smeerenburg. I forgrunnen sees en spekkovn. Foto: Elin Rose Myrvoll, NIKU 2014.**

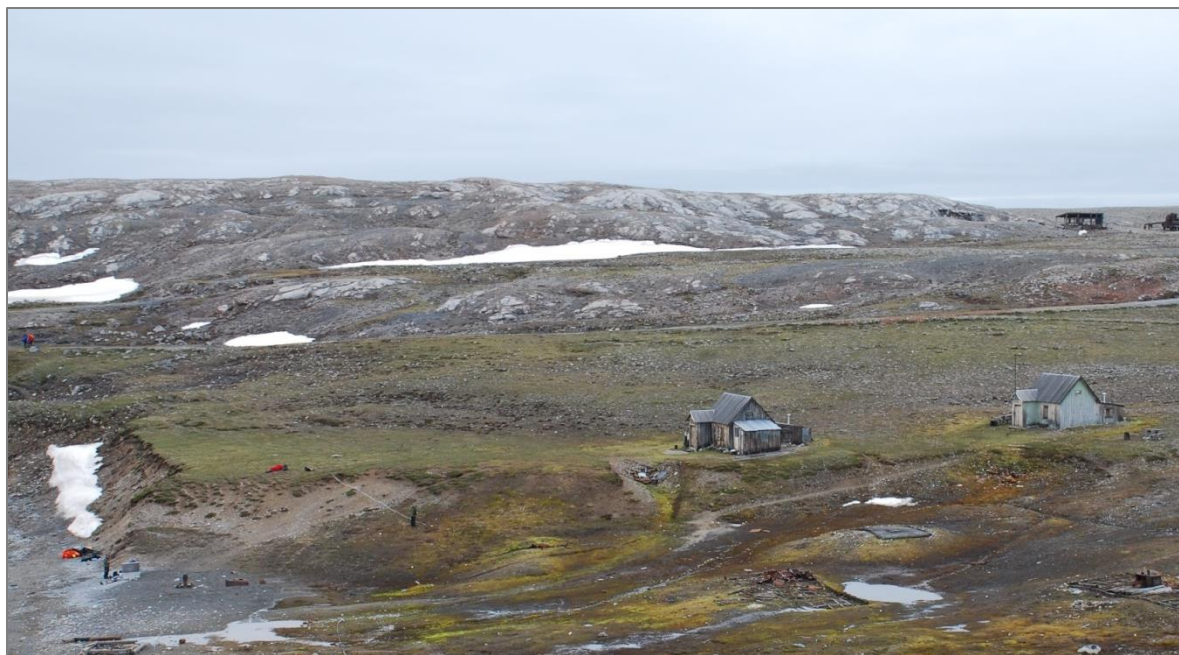
**Figur 4:** Besøkende i London har bidratt til slitasje på vegetasjon. Dette er særlig tydelig i skråningen opp mot de gjenværende husene. Foto: Alma Thuestad, NIKU 2014.

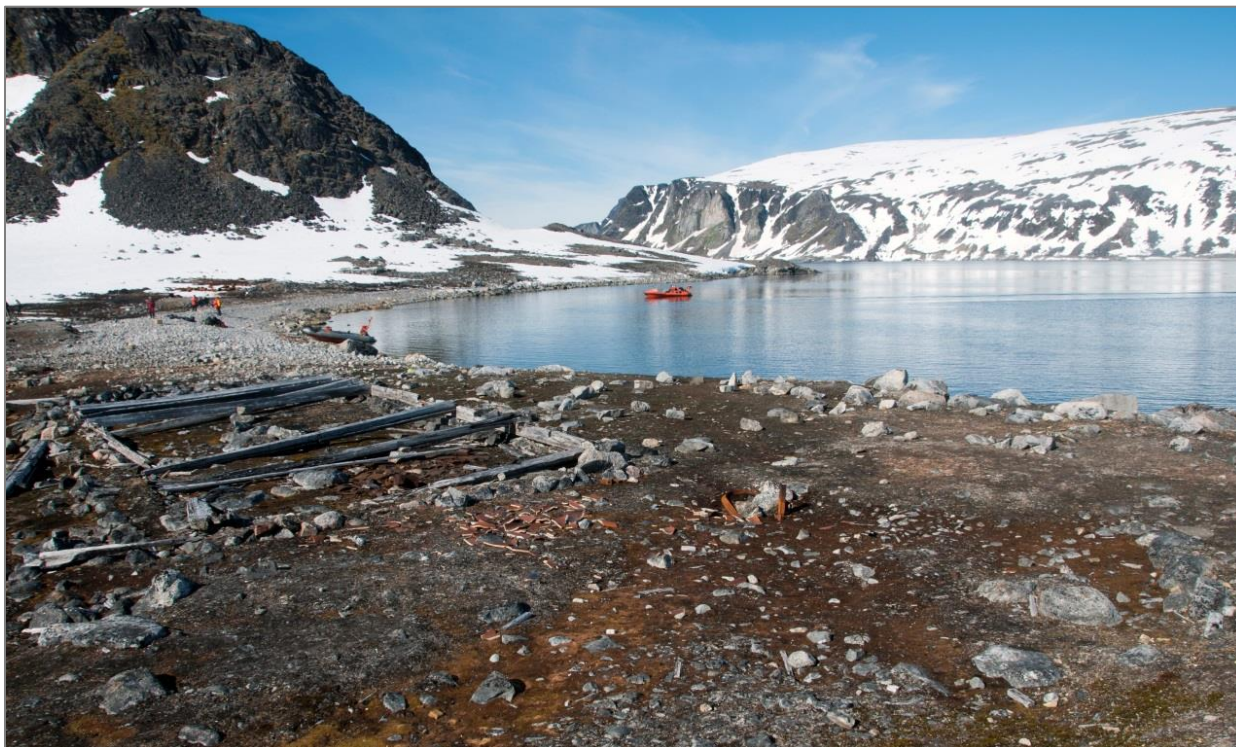
Figur 6: Virgohamna. Rett til høyre for hustufta etter Pikes overvintring i 1888 har noen samlet steiner og brukt som tyngde på en lavvo. Foto Stine Barlindhaug, NIKU 2014.

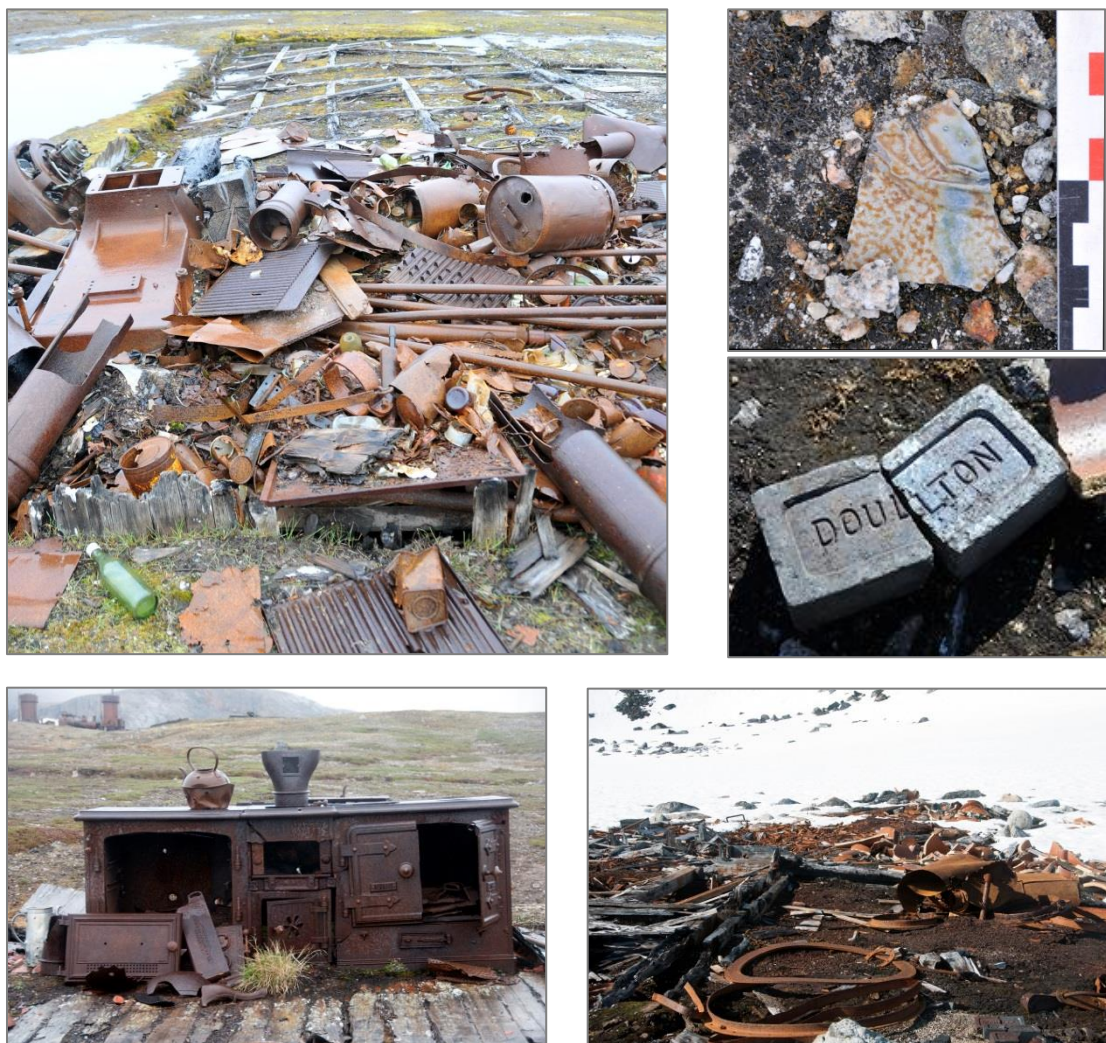
Figur 7: På mange lokaliteter ligger løse gjenstander og bygningsdeler spredt omkring. Her ses eksempler fra London (til venstre) og Virgohamna (i midten og nederst til høyre) og Gjøhamn (oppe til høyre). Foto: Stine Barlinthaug og Elin Rose Myrvoll, NIKU 2014.

For mange besøkende kan det fortone seg «ufarlig» å ta med en liten suvenir eller flytte litt rundt på gjenstander for å skape gode fotomotiver (Figur 7). Stedene kan for mange minne om en forsøpлет og forlatt industritomt og svarer ikke alltid til folks oppfatning av hva et kulturminne er.

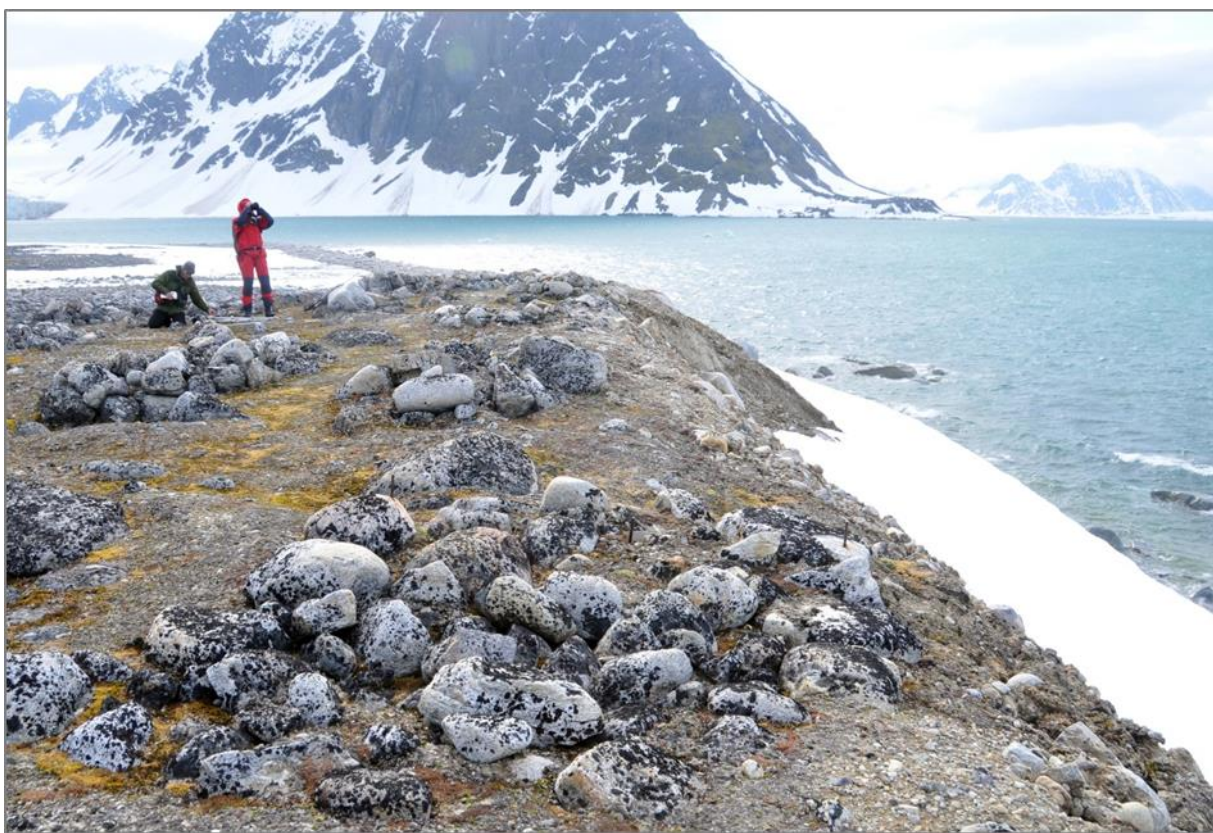
Figur 8: På Likneset har hav og bølgeerosjon spist seg inn på gravfeltet. Foto: Elin Rose Myrvoll, NIKU 2014.

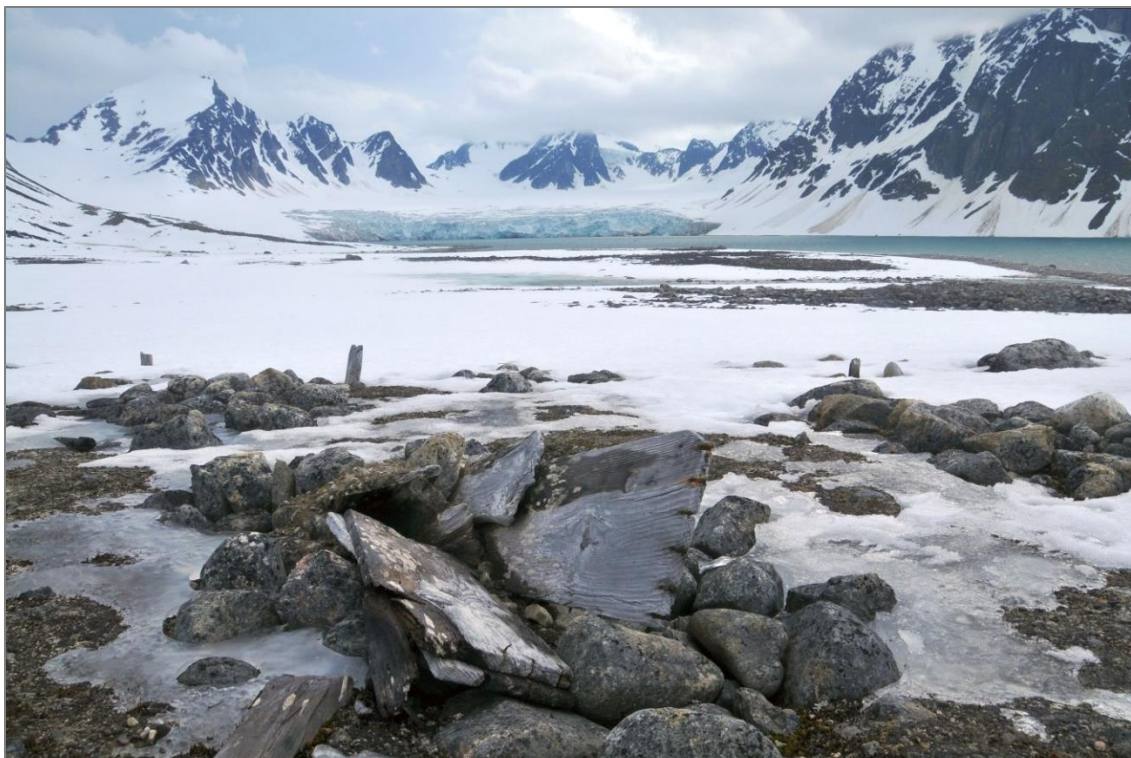
Figur 9: Graver som påvirkes av smeltevann på Likneset. Foto: Elin Rose Myrvoll, NIKU 2014.

- Smeltevann er en klar driver for endring på deler av lokaliteten. Flere graver ligger delvis dekt av vann i lengre perioder om våren og forsommeren (Figur 9). Gravene i denne delen av feltet er mer sprengt opp av frosten og kistene er langt mer utsatt for fukt.

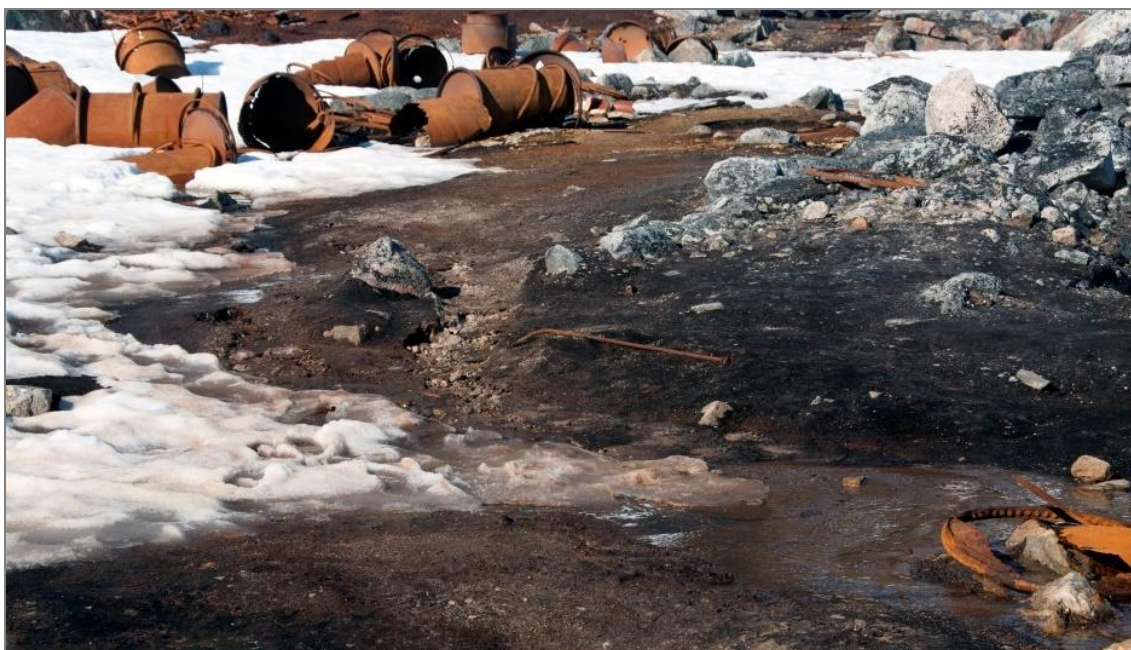
Figur 10: Smeltevann renner inn mot rampen til en av spekkovnene i Virgohamna, og frakter gradvis med seg masser ut mot havet. Foto: Stine Barlindhaug, NIKU 2014.

Flere steder i forbindelse med feltarbeidet 2014 observerte vi at det lå mye smeltevann som dammer rundt og over kulturminner, eller at det var bekker av smeltevann i områder med skrånende terreng. På Likneset lå for eksempel flere graver i vann. Gravene i området som var utsatt for årlige ansamling av smeltevann, var gjennomgående langt mer sprengt opp av permafrosten enn gravene i de godt drenerte og høyereliggende delene av gravfeltet (Figur 9). I Virgohamna er det tydelige eksempler på rennende smeltevann som årlig tar med seg masser både omkring spekkovnene og fra spekkovnene (Figur 10).

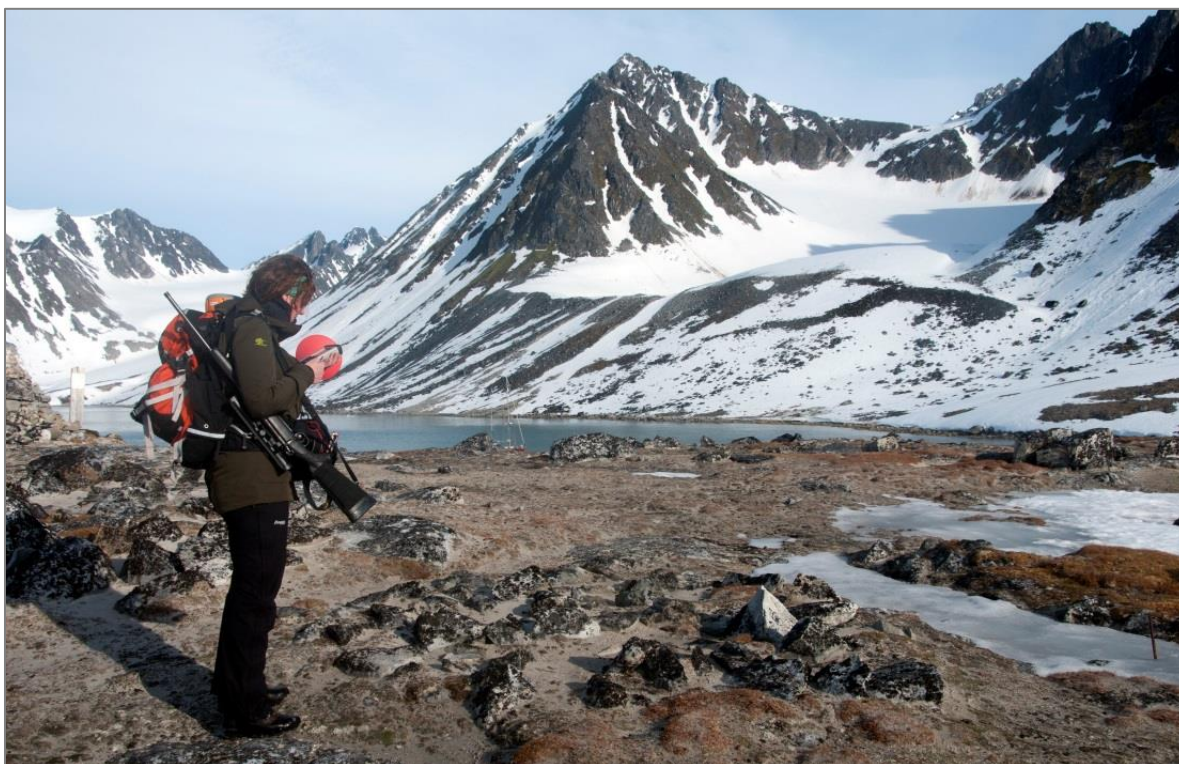
Figur 11: Gravfeltet på Gravneset i Magdalenefjorden er delvis dekket av sand. Foto: Stine Barlindhaug, NIKU 2014.

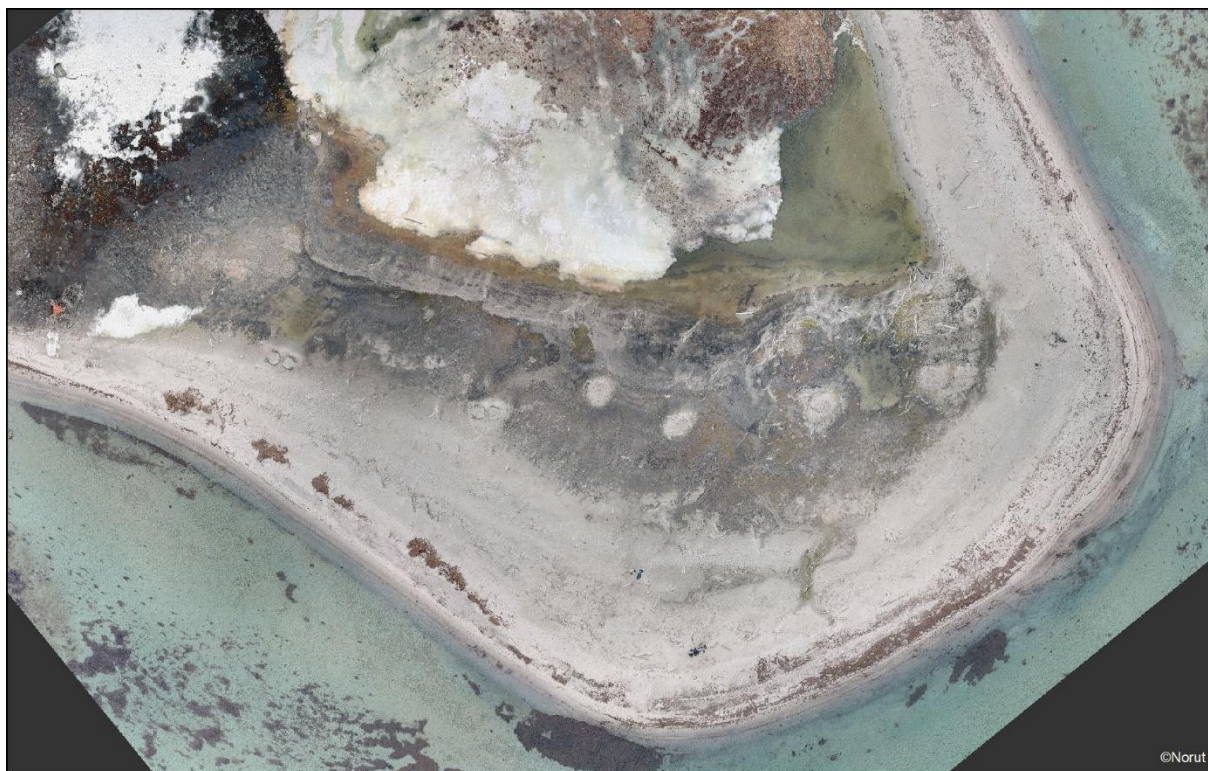
Figur 13: Oversiktsfoto over Smeerenburg tatt ved hjelp av drone i 2014 (©Norut).

Hustuftene, i den grad de er synlige, fremstår som til dels svake spor etter bygningens grunnflate. Flere er undersøkt ved arkeologisk utgraving, hvorav sporene fortsatt kan anes på bildematerialet. Hustuftene, som objekter i landskapet for opplevelse og forståelse av tidligere bosetting og bruk, har forholdsvis liten verdi da man knapt kan se dem. For å få forståelse av hvordan stedet kan ha sett ut med stående bygninger, er man bedre hjulpen med å studere eldre kart og plansjer.

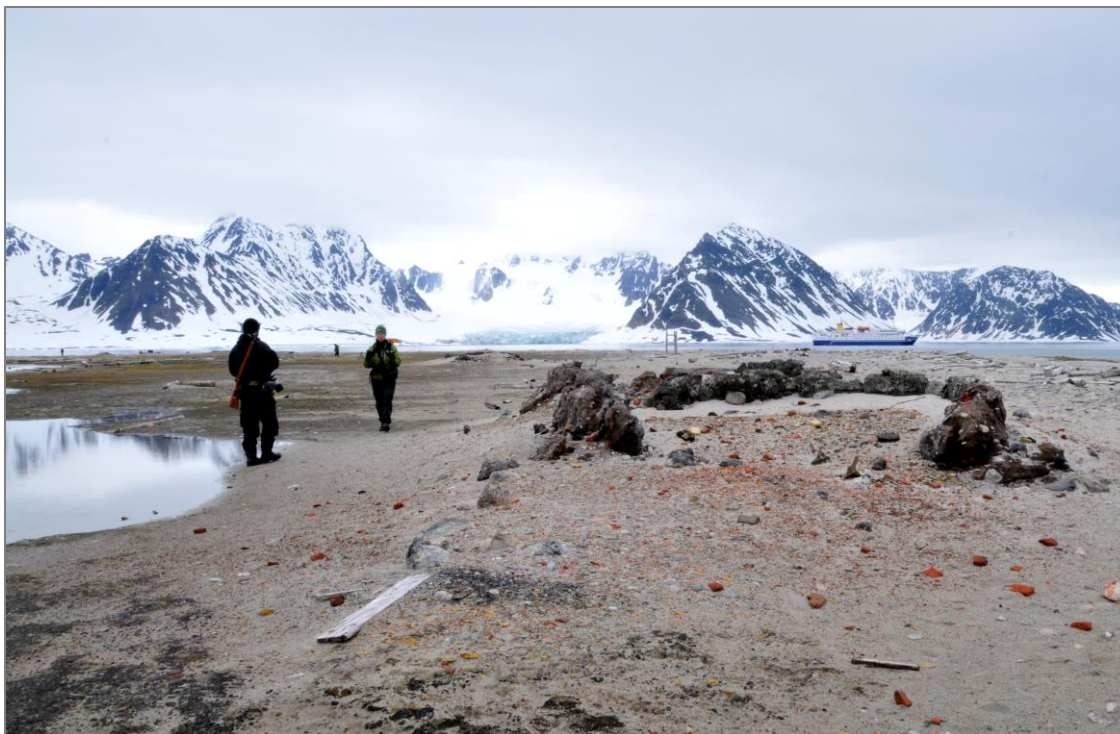
Figur 14: Spekkovn i Smeerenburg hvor en smeltevannsdam ses til venstre i bildet. Foto: Elin Rose Myrvoll, NIKU 2014.

Spekkovnene er imidlertid godt synlig. De to vestligste spekkovnene (Figur 13 og 14) (begge doble, enkeltminne-ID 93814.01 og 02) er best bevart og framstår mest forståelig visuelt. Det er også på disse to tydelige fotspor etter besøkende som har gått oppå ovnene. De øvrige spekkovnene framstår i stor grad som runde forhøyninger i sanden med noe teglstein og spekkbetongrester på toppen. Her var det i 2014 få slitasjespor etter besøkende.

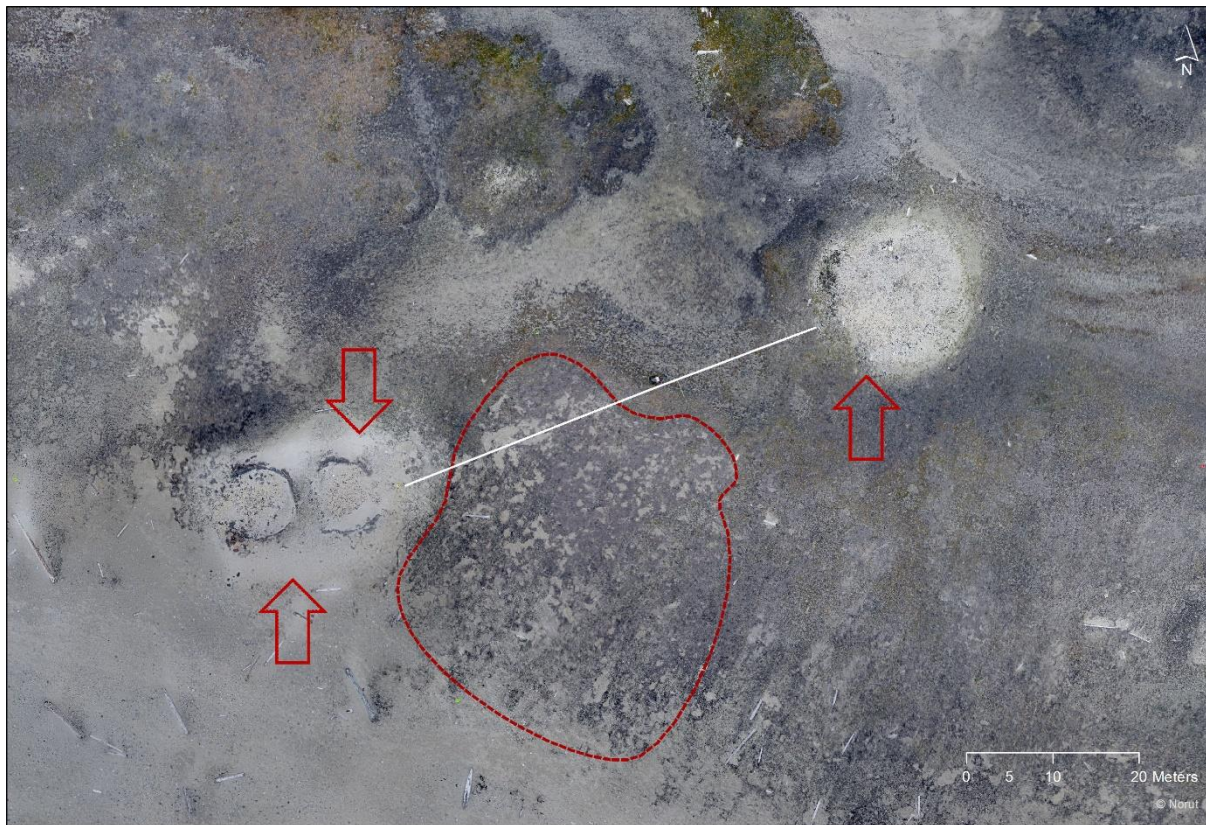
Figur 16: Pilene indikerer slitasje på og omkring ovnene enkeltminne-ID 93814.02 og objekt-ID55, mens den røde stiplede linjen omkranser et område med slitt vegetasjon. Den hvite linjen indikerer et transekt for kartlegging av vegetasjon. I: Thuestad et al. 2015b: 44.

Kulturminnene ligger i et område med sparsomt vegetert sandgrunn; både kulturminner og vegetasjon er, grunnet sandgrunnen, svært sårbar for ferdselsslitasje. Undersøkelser har vist at vegetasjonen i Smeerenburg er sårbar med svak slitestyrke og dårlig evne til gjenvekst (Arnesen og Sommersel 2013: 34-35; Syssemannen 2013: 24). Det er observert tendenser til stedvis redusert vegetasjonsdekke grunnet slitasje på og omkring spekkovner i Smeerenburg (Thuestad et al. 2015b).

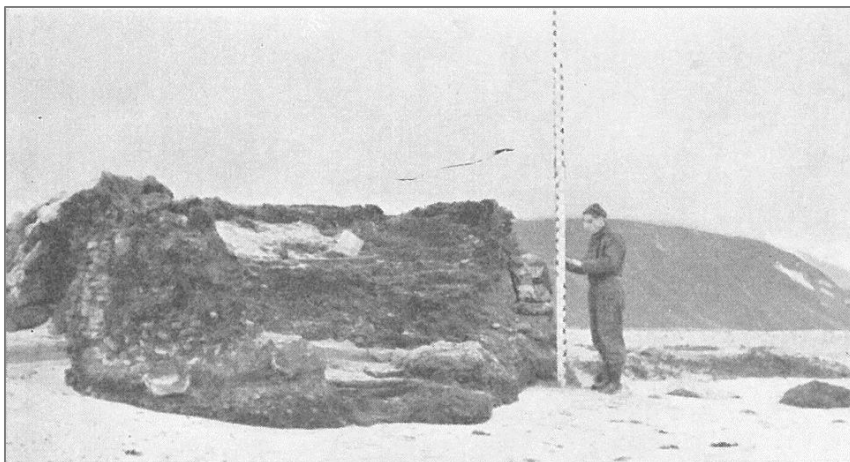
Figur 17: Den østligste spekkovnen i Smeerenburg i 1954. Ovnene sett fra øst, fra sjøsiden. I: Feyling-Hansen 1954: 88.

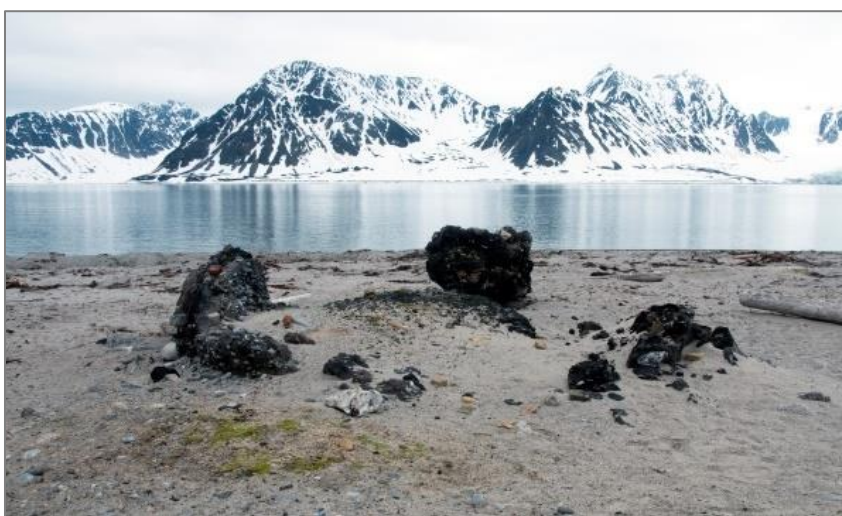
Figur 18: Den østligste spekkovnen i Smeerenburg i 2014. Foto: Stine Barlindhaug, NIKU 2014.

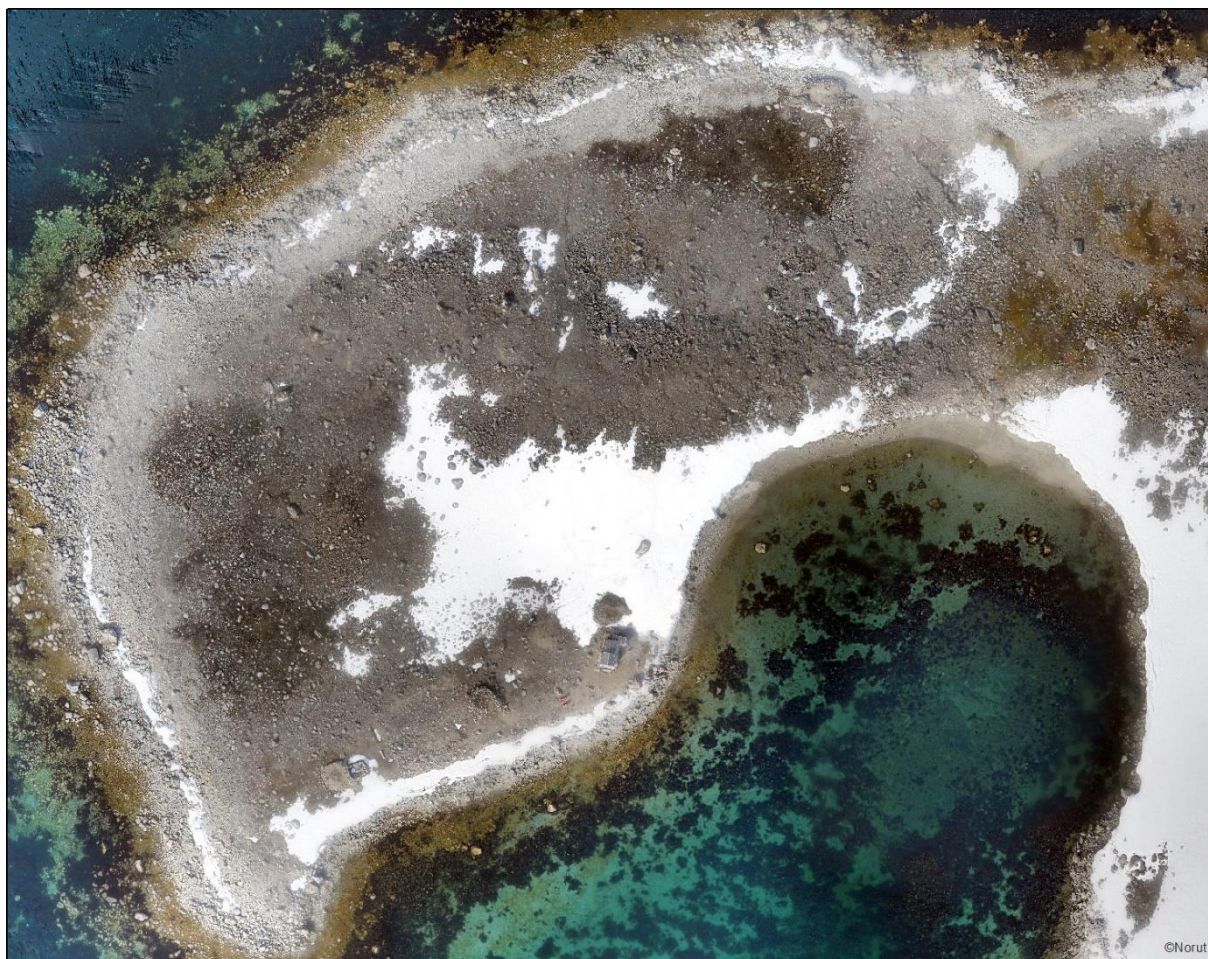
Figur 19: Oversiktsfoto over Sallyhamna tatt ved hjelp av drone i 2014 (©Norut).

**Drivere for endring:** Grunnen i Sallyhamna består av hard tørr grus og stein og vegetasjonen er sparsom. Området har i hovedsak en relativt robust grunn med tanke på tåleevne for ferdsel. Det er noe vegetasjon inne i ovnene og i de ryddete områdene rundt ovnene. Ut fra spor og slitasje på denne vegetasjonen kan man se ferdselsslitasjen gjennom til dels markert stidannelse. Ovnene enkeltminne-Id 93666.4 og 5 påvirkes per i dag direkte av havet; enkeltminne-Id 93666.5 gjennom å ligge delvis nedenfor (storm)flomålet, enkeltminne-Id 93666.4 ved at rampen ligger kant i kant med erosjonskanten mot sjøen. På lokalitetens østlige del ligger et område med et noe tettere vegetasjonsdekke og våtere grunn. Den oppmurte veggen går inn mot dette området, samt at det ligger en hustuft her (enkelminne-Id 93666.9). Det vegeterte området er imidlertid ikke særlig utsatt for ferdsel fra besøkende, og overvåking av vegetasjon her ansees ikke som hensiktsmessig i forhold til å fremskaffe nyttig informasjon relatert til tilstandsending av kulturminner.

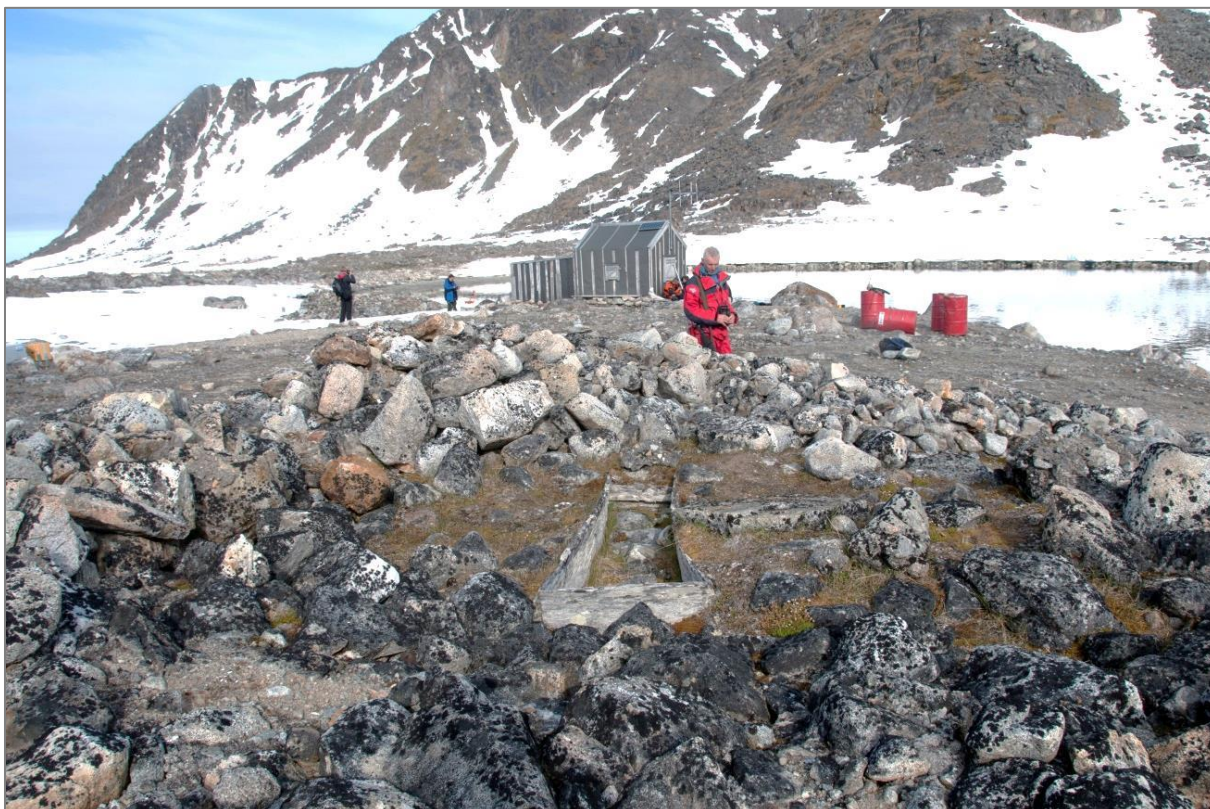
Figur 20: Grav anlagt i spekkovn i Sallyhamna (enkelminne-Id 93666.3 og 6). Foto: Stine Barlindhaug, NIKU 2014.

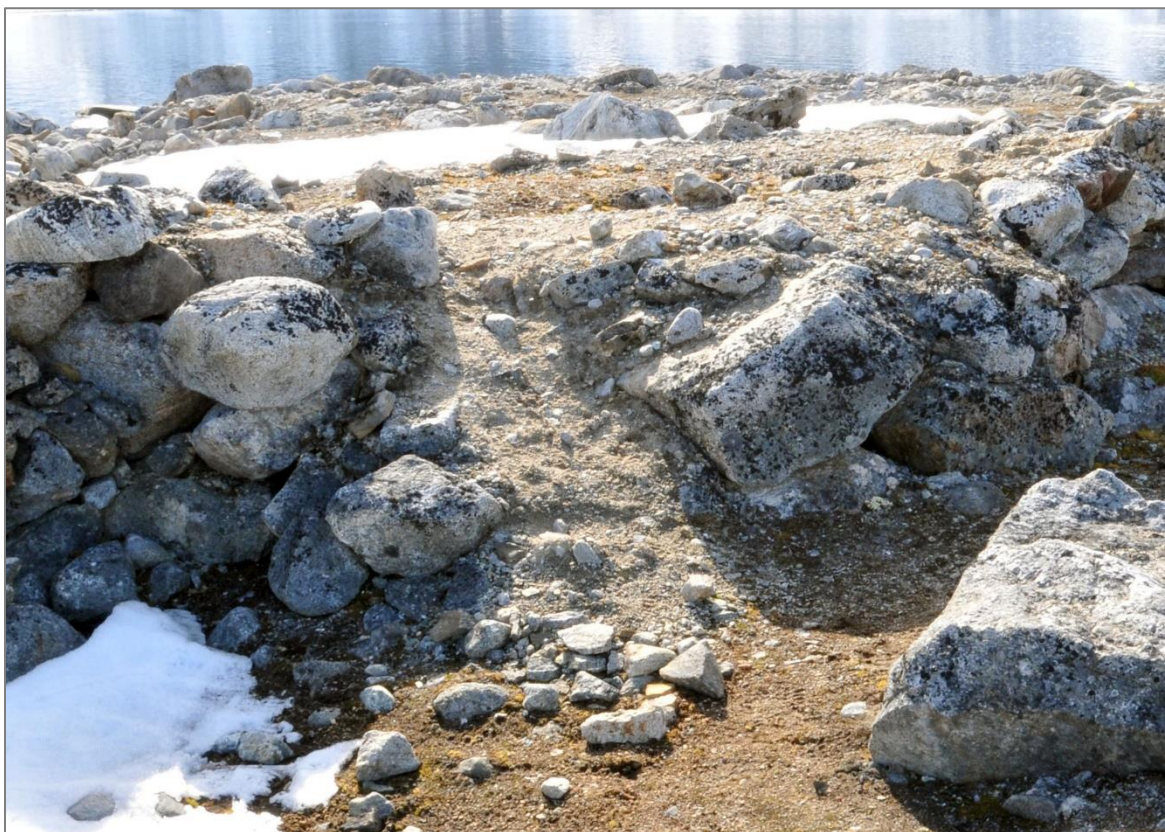
Figur 21: Område med slitasje og utrasing grunnet ferdsel på ovn enkeltminne-Id 93666.4. Foto: Elin Myrvoll, NIKU 2014.

- Ferdselsslitasje på objekt: En markant og pågående ferdselsslitasje på enkeltminne-Id 93666.4<sup>2</sup>, bør overvåkes (Figur 21). Her er en påbegynt nedrasing av ovns oppmuring i nordøst. Den utraste delen av veggene ser ut til å være tatt i bruk som en «rampe» for å gå oppå ovnen, trolig for å ta den sekundære grava i nærmere øyensyn. Det kan også være gunstig å overvåke enkeltminne-Id 93666.3 og 6. Tørrmuren er relativt intakt, men grunnet trafikk oppi ovnen for å se på sekundærgrava er det fare for at steiner faller ned om folk er uforsiktig og beveger seg rundt grava langs ovns ytterkant. Per i dag ligger det en del nedrast stein på ovns østside. Gravene med eksponerte kistebord og menneskebein er også svært sårbar og utsatt.

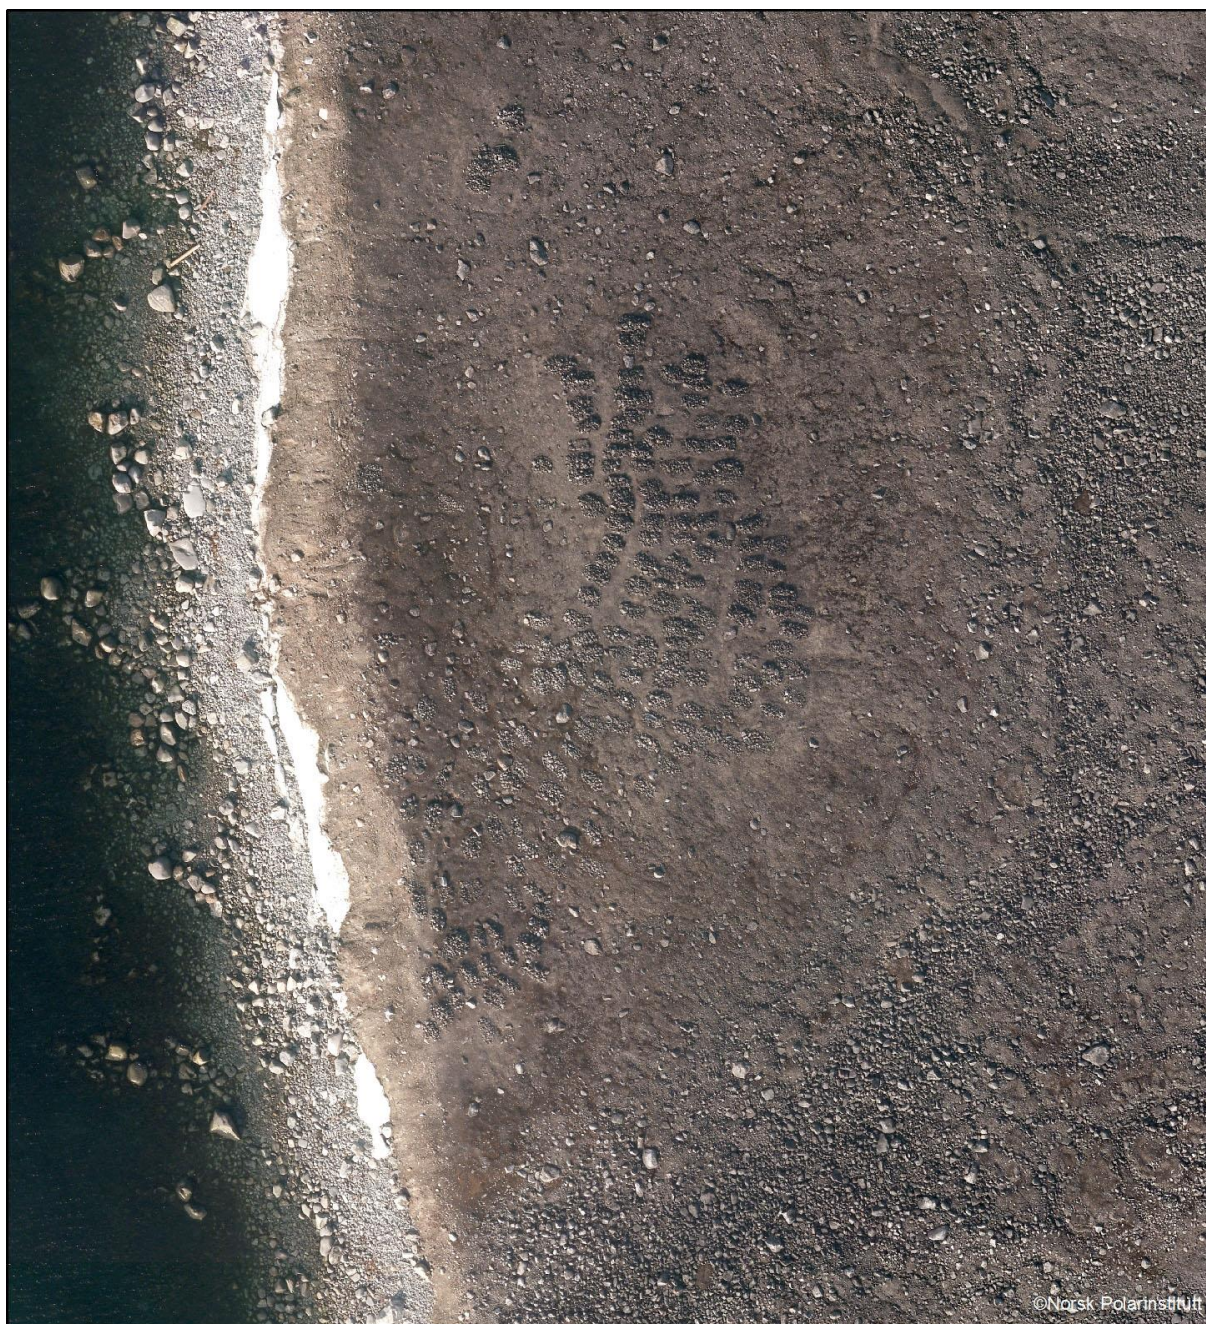
Figur 22: Gravfeltet på Likneset. Flyfoto fra 2010. ©Norsk Polarinstitutt

**Drive for endring:** I forkant av gravfeltet, mot sjøen, er det en bratt og omkring 20 m høy erosjonskant som gradvis spiser seg innover gravfeltet (Figur 23). Haverosjon er den faktoren som har størst innvirkning på denne lokaliteten. Gravene ligger i hovedsak på et godt drenert høydedrag. Den østligste delen, i bakkant av feltet ligger i litt lavere terreng hvor det dannes smeltesdammer om våren og forsommeren. Flere av gravene i denne delen av lokaliteten blir liggende i vann over lengre tid. Dette tilfører mye fukt til treverk (kister og kors) og annet organisk materiale inni kistene. Man kan også på overflata se at kister i dette området er markert mer sprengt opp av bakken som følge av frostsprengning enn gravene som ligger høyere i bedre drenert terreng.

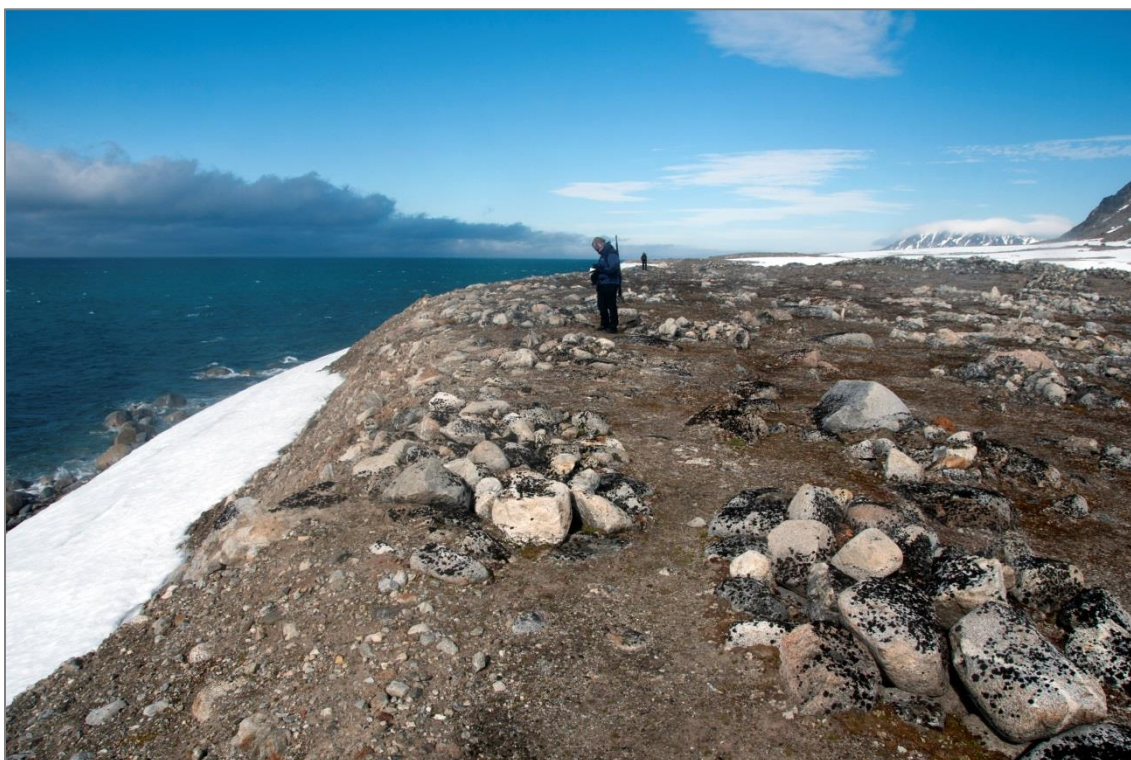
Figur 23: Erosjonskanten på Likneset. Foto: Stine Barlindhaug, NIKU 2014.

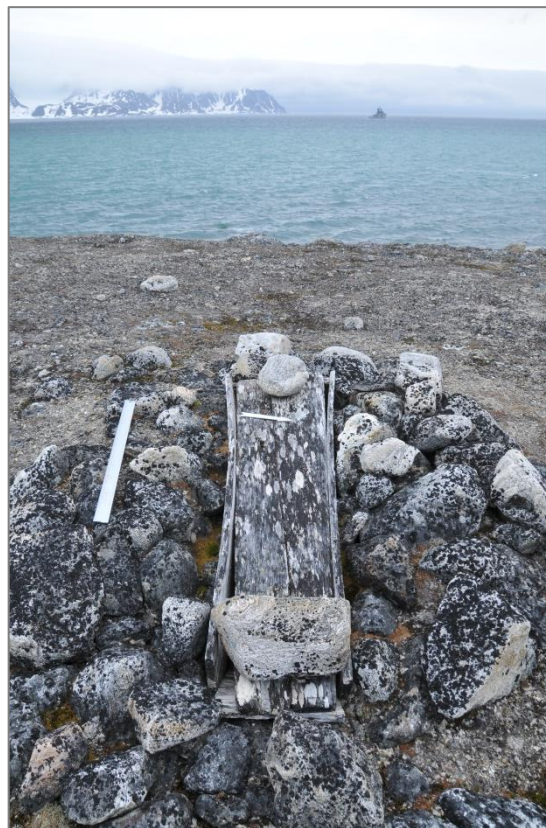
Figur 24: Eksponert kiste på Likneset.  
Foto: Elin Rose Myrvoll, NIKU 2014.

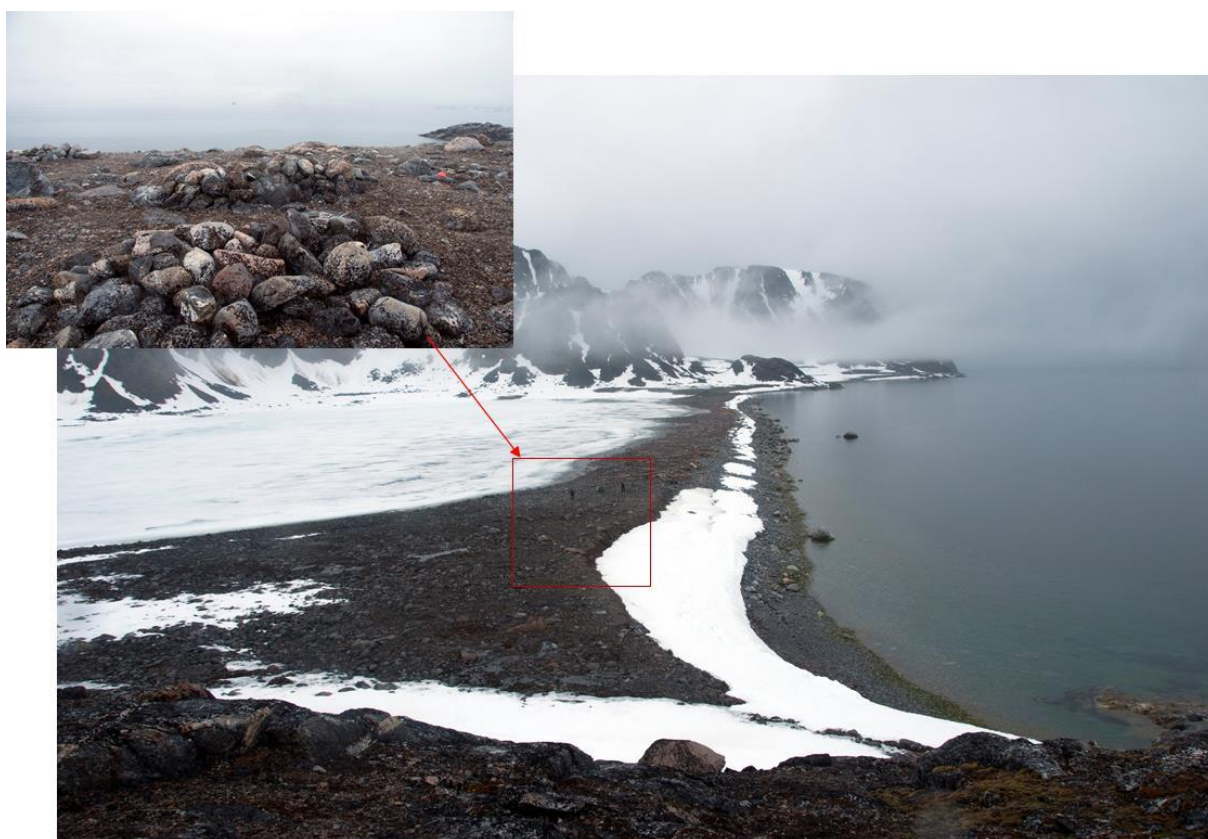
Figur 26. Gravfeltet i østenden av bukta som er utsatt for haverosjon. Foto Stine Barlindhaug, NIKU 2014.

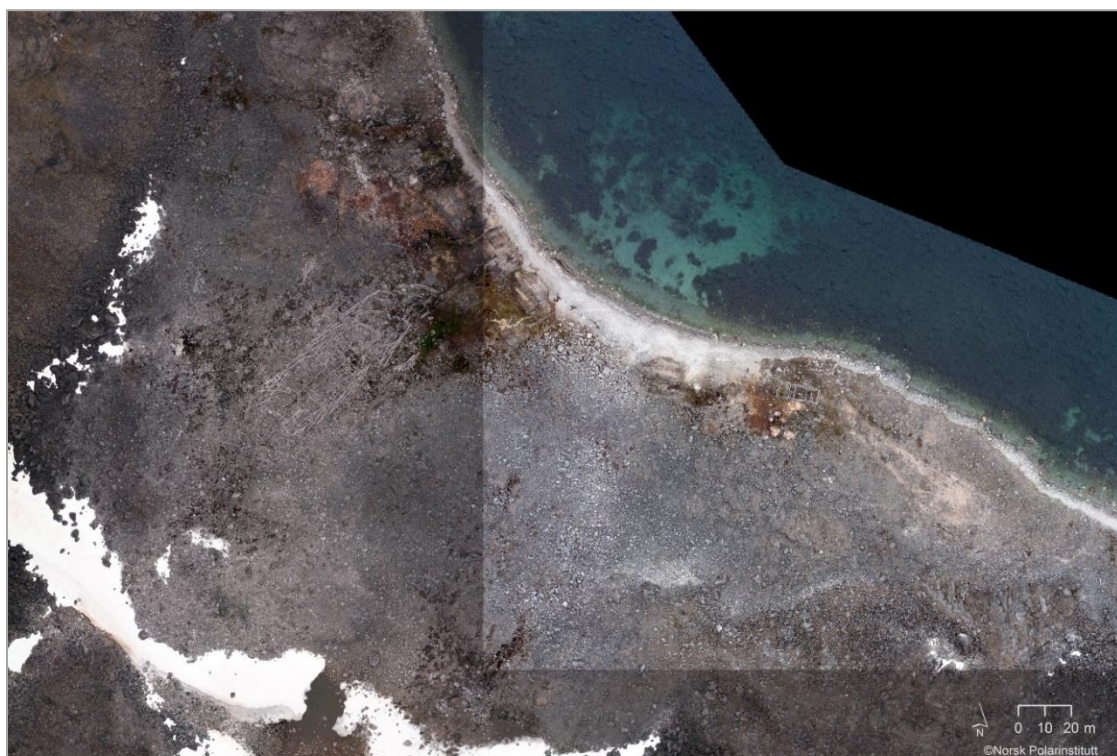
Figur 27. Kulturmiljøet i Virgohamna strekker seg langs hele bukta og videre opp på haugen i sørøst. ©Norsk Polarinstittutt.

Dronebildene herfra er av litt varierende kvalitet bl.a. fordi deler av lokaliteten var dekket av snø da vi var der. Som oversiktsillustrasjon har vi derfor benyttet et flyfoto tatt av Polarinstituttet i 2009 med en oppløsning på 25 cm (Figur 27).

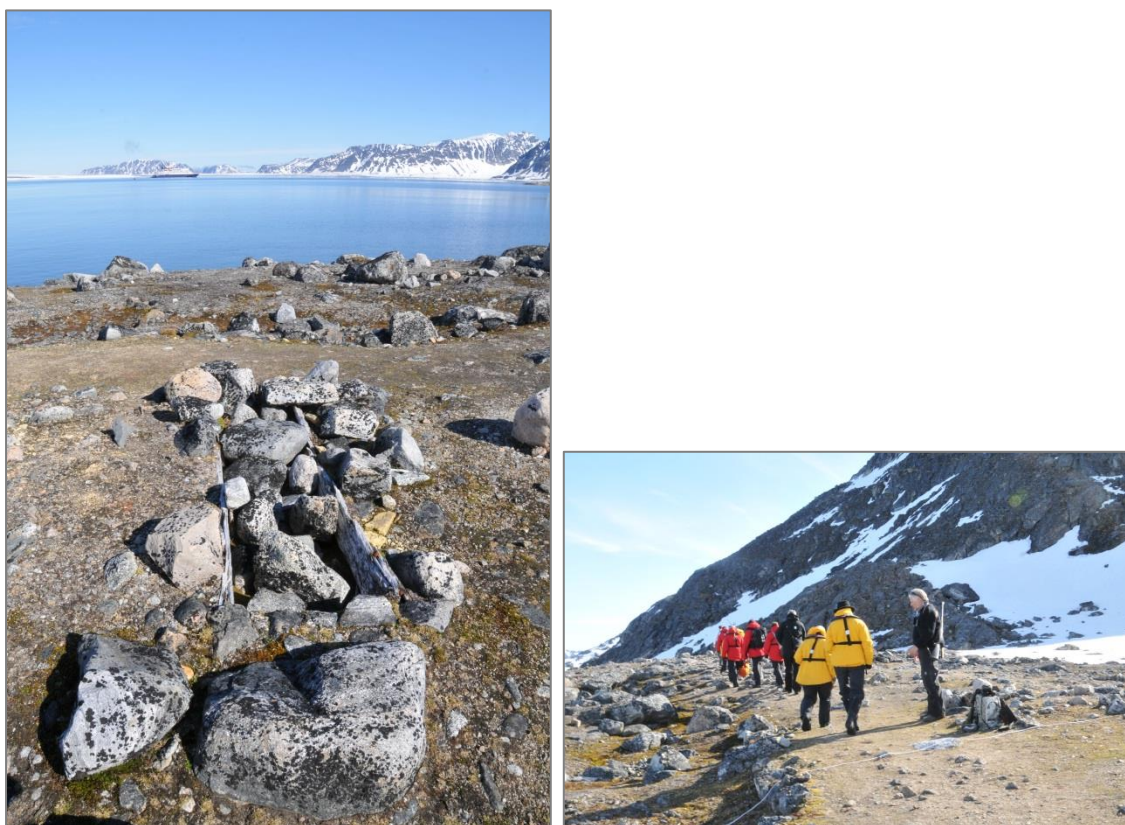
Figur 28: Slitasje på gravfelt i Virgohamna. Til venstre: Grav som ligger kant i kant med sti. Til høyre: turister som vandrer på stien gjennom gravfeltet. Foto: Elin Rose Myrvoll, NIKU 2014.

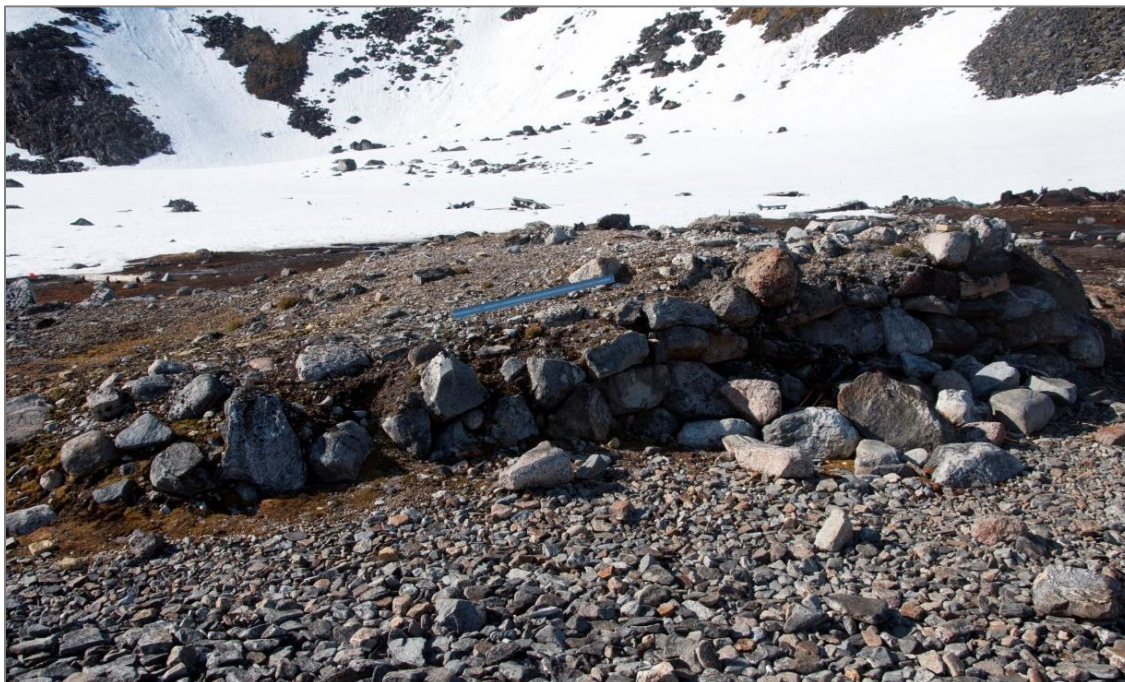
Figur 29. Spekkovn med utraste steiner foran. Foto Stine Barlindhaug, NIKU 2014.

mot havet, rast ned 5 store steiner langs toppkanten. Disse steinene ligger nå på bakken rett under muren (Figur 29).
