# KULTURMINNEOVERVÅKING PÅ SVALBARD

Metodeutvikling for

«MOSJ – Miljøovervåking Svalbard og Jan Mayen»

Stine Barlindhaug, Alma Elizabeth Thuestad og Elin Rose Myrvoll

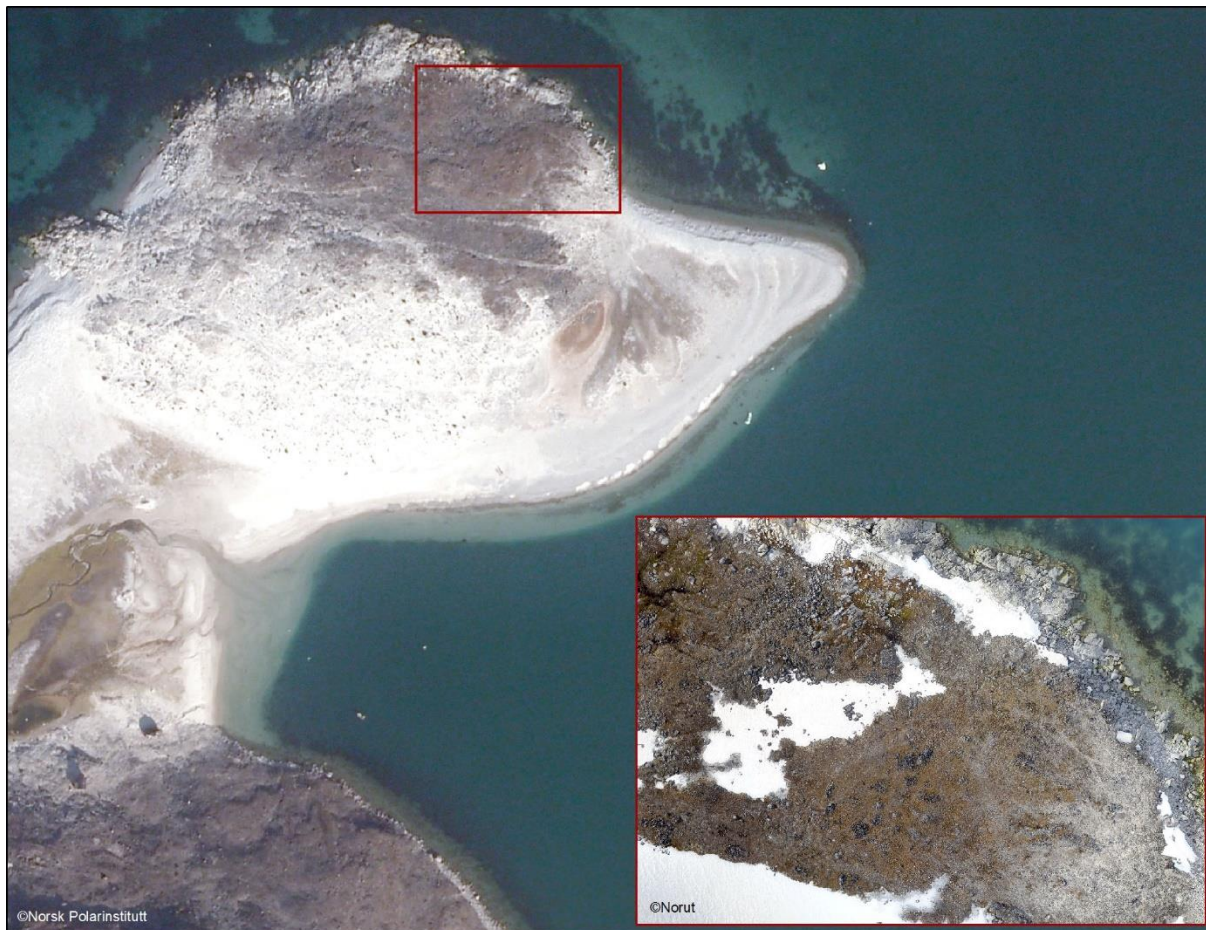
Figur 30. Gravneset, oversiktsfoto fra 2009 (©Norsk Polarinstitutt) og dronefoto fra 2014 (©Norut).

Gravneset er blant de mest besøkte kulturminnelokaliteten på Svalbard, og lokaliteten har vært en turistattraksjon siden 1800-tallet. Tilbake i tid har turister beveget seg fritt rundt og blant annet rotet rundt i gravene. Det har i årenes løp vært anlagt mange bålplasser, teltplasser samt vært forsøpling mm. i området. Tydelige ferdselsskader i form av stier medførte at man i 1996 skjermte deler av gravfeltet med gjerde og skilt. Det viste seg imidlertid at dette medførte svært skjemmende stier inni gravfeltet langs det oppsatte gjerdet, og inngjerdingen ble utvidet i 2002 slik at det går rundt gravfeltet. Etterhvert dannet det seg en sti også langs det nye gjerdet. Gravene i feltet ligger imidlertid i fred og stiene som tidligere gikk inni gravfeltet er nå i ferd med å gro igjen.

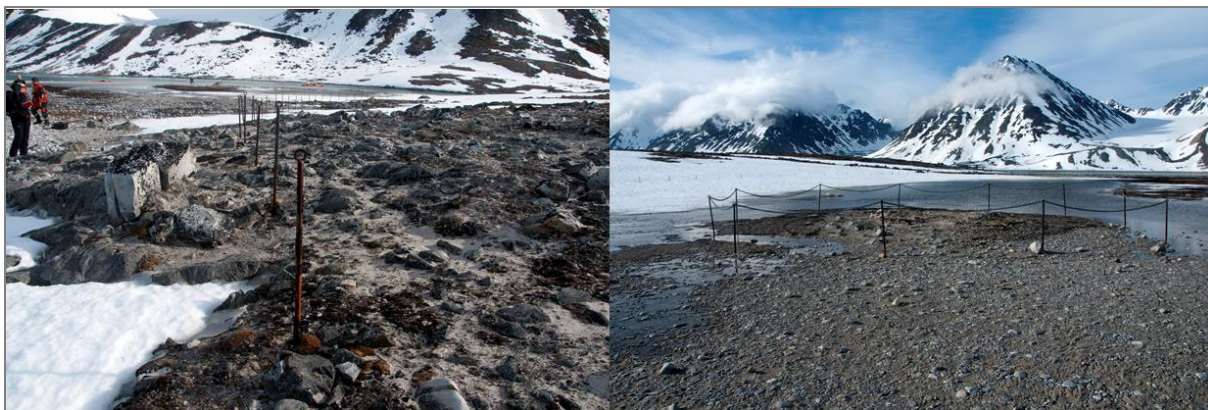
**Figur 31.** Gjerdet rundt gravfeltet har kjetting om sommeren. Man ser her hvordan sand blåser fra stranda og innover haugen mot gravfeltet. Til høyre er en inngjerdet spekkovn som knapt er synlig lenger. Ovnene er i dag beskyttet mot ferdsel, men mot sandflukt og smeltevannserosjon hjelper det lite med gjerde. Foto: Stine Barlindhaug, NIKU 2014.

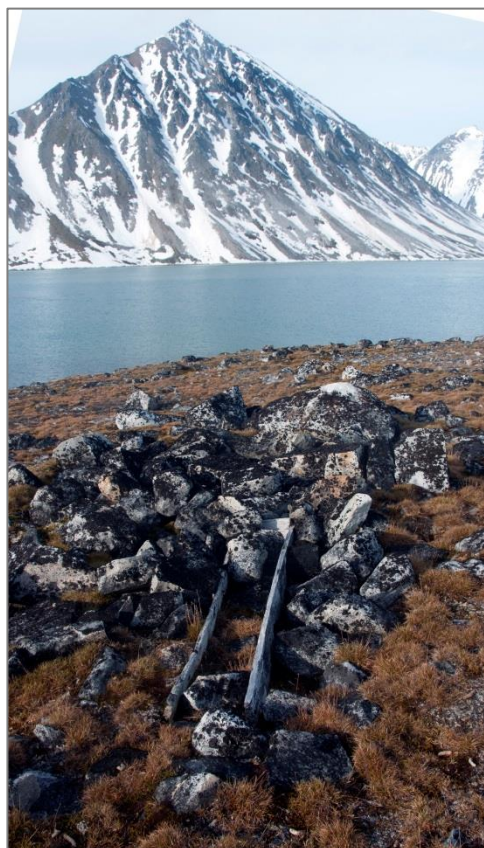
Gravfeltet ligger på en liten høyde med lyngvegetasjon og en del fast fjellgrunn og er ikke utsatt for haverosjon. Mot nord og vest er det i hovedsak fast berg og store tunge steiner som hindrer at sjøen kan spise seg innover. Mot øst ligger gravene i god avstand fra sjøen og mot sør er det fast grunn.

De delene av gravfeltet som var tint fram av snøen under feltarbeidet i 2014 hadde i stor grad robust gress- og lyngvegetasjon. Spekkovnene derimot, som ligger nede på sandstranda, brytes raskere ned og utsettes for omfattende sandflukt og smeltevannserosjon. De to som var tint fram av snøen var tilnærmet utvasket og har i dag relativt liten formidlings- og vitenskapelig verdi.

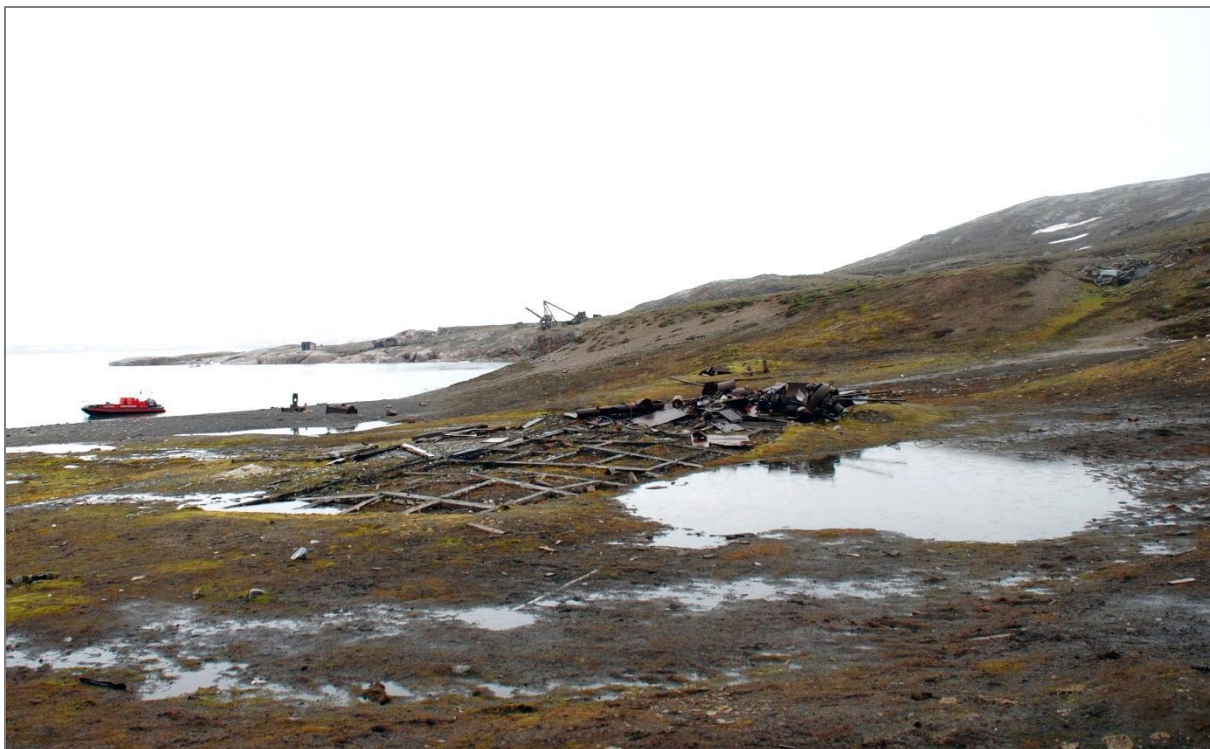
Figur 33: Kulturminner i London ligger til dels i fuktige omgivelser. I bakkant ses erosjonskanten. Foto: Alma E. Thuestad, NIKU 2014.

Deler av kulturmiljøet ligger på en høyde som har en markant erosjonskant. Denne skråningen er utsatt for erosjon som følge av to faktorer; haverosjon og erosjon tilknyttet ferdselsslitasje. Undersøkelser har påvist slitt og skadet vegetasjon i dette området (f.eks. Thuestad et al. 2015a). Slitt og tapt vegetasjonsdekke kan bidra til økt erosjon.

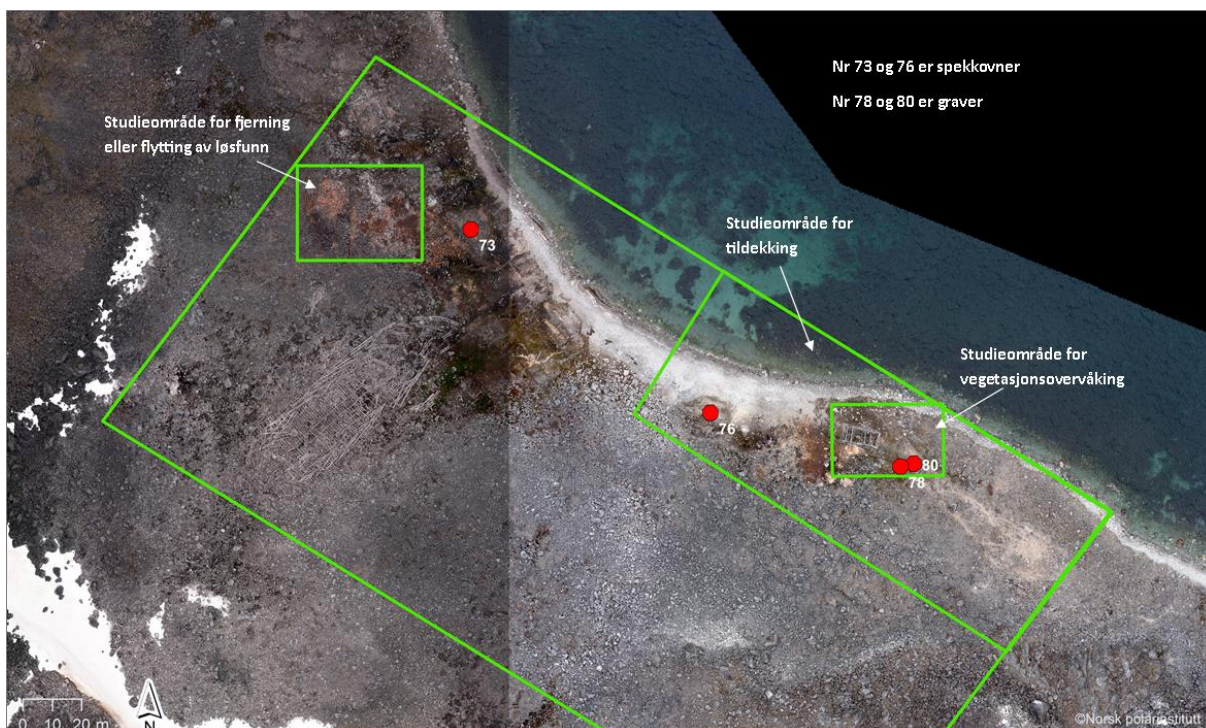
<b>Naturlig påvirkning</b>	<b>Haverosjon</b>	Ovner: enkeltminne-ID 93666.4 og 5	Ovn: enkeltminne-ID 93814.6	Ovn: enkeltminne-ID 140180.1/objekt-ID 76 er utsatt for påført masse (rullestein) fra bølgeaktivitet	Graver: objekt-ID 40 og 42	Graver: ID 198, 205 og 208*			
	<b>Smeltevann</b>		Ovner: enkeltminne-ID 93814.4 og objekt-ID 55	Ovn: enkeltminne-ID 140182.1/objekt-ID 73		Graver: ID 89 og 145*

Figur 34. Illustrasjon av utvalget som er gjort for Virgohamna jf. tabell 7.

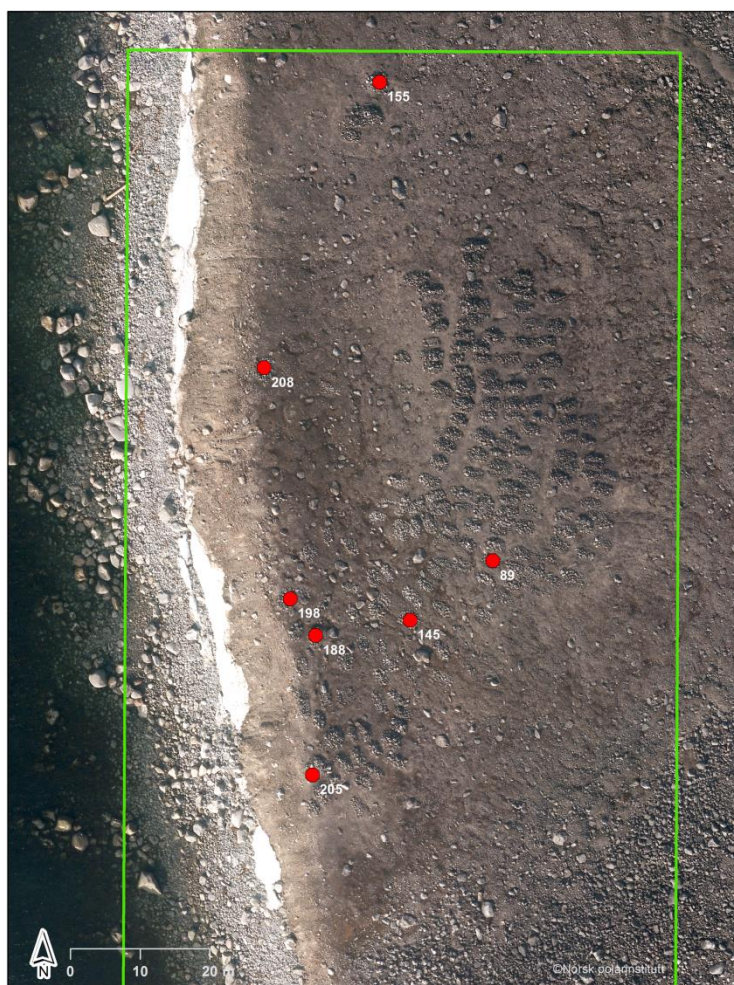
Overvåking av objekt:  
grav nr 155 og 188.

Overvåking haverosjon:  
grav nr. 198, 205 og 208.

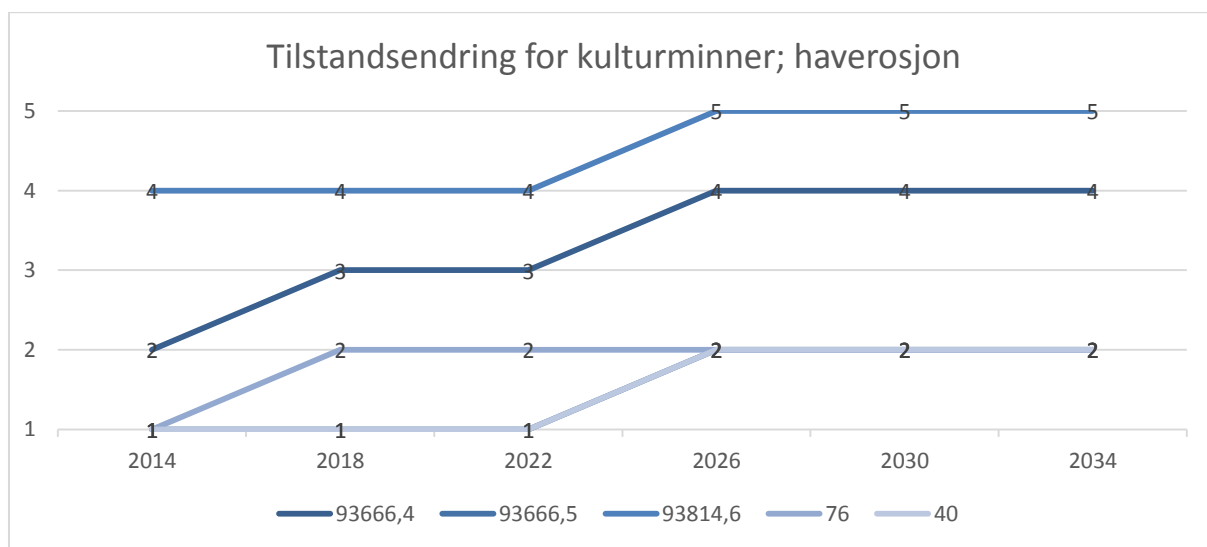
Figur 36: Graf som viser fiktiv tilstand og tilstandsendring over tid for enkeltobjekter.

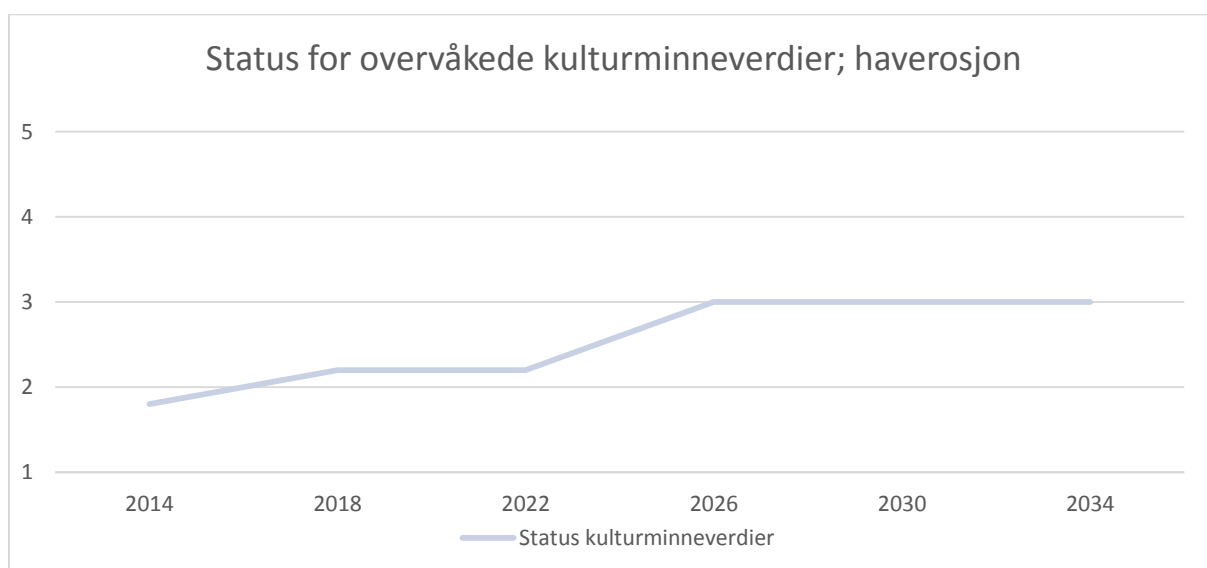
Figur 37: Graf som viser (fiktiv) tilstandsendring for overvåkede kulturminneverdier samlet sett. Tallene i y-aksen viser tilstandsgrad jf. Tabell 8.
