GAMLE HUS DA OG NÅ

Status for SEFRAK-registrerte bygninger
Snåsa kommune
Nord-Trøndelag fylke 2013
3. omdrev

Tittel Gamle hus da og nå Status for SEFRAK-registrerte bygninger Snåsa kommune Nord-Trøndelag fylke 2013 3. omdrev	Rapporttype/nummer NIKU Rapport 75	Publiseringsdato 10.06.2014
	Prosjektnummer 15620829	Sider 68
	Avdeling Bygning	Tilgjengelighet Åpen
Forfatter(e) Åse Dammann	ISSN 1503-4895 ISBN 978-82-8101-217-2	Periode gjennomført 2013-2014
	Forsidebilde 17360006029: Nagelhus, Snåsa kommune. Foto: ÅD/NIKU 2013

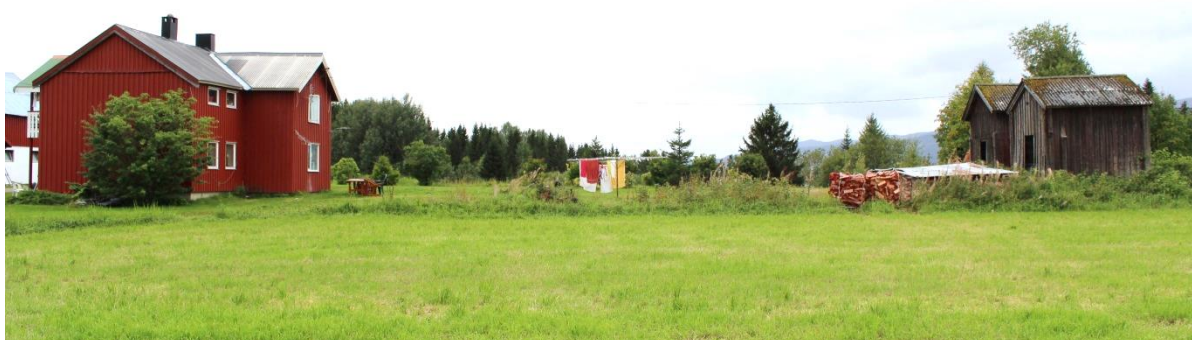
17360005035: 24 % av de SEFRAK-registrerte våningshusene i Snåsa er påbygd, mens bare 3 % av de mindre uthusene er registrert med volumendringer. Foto: RM/NIKU 2013

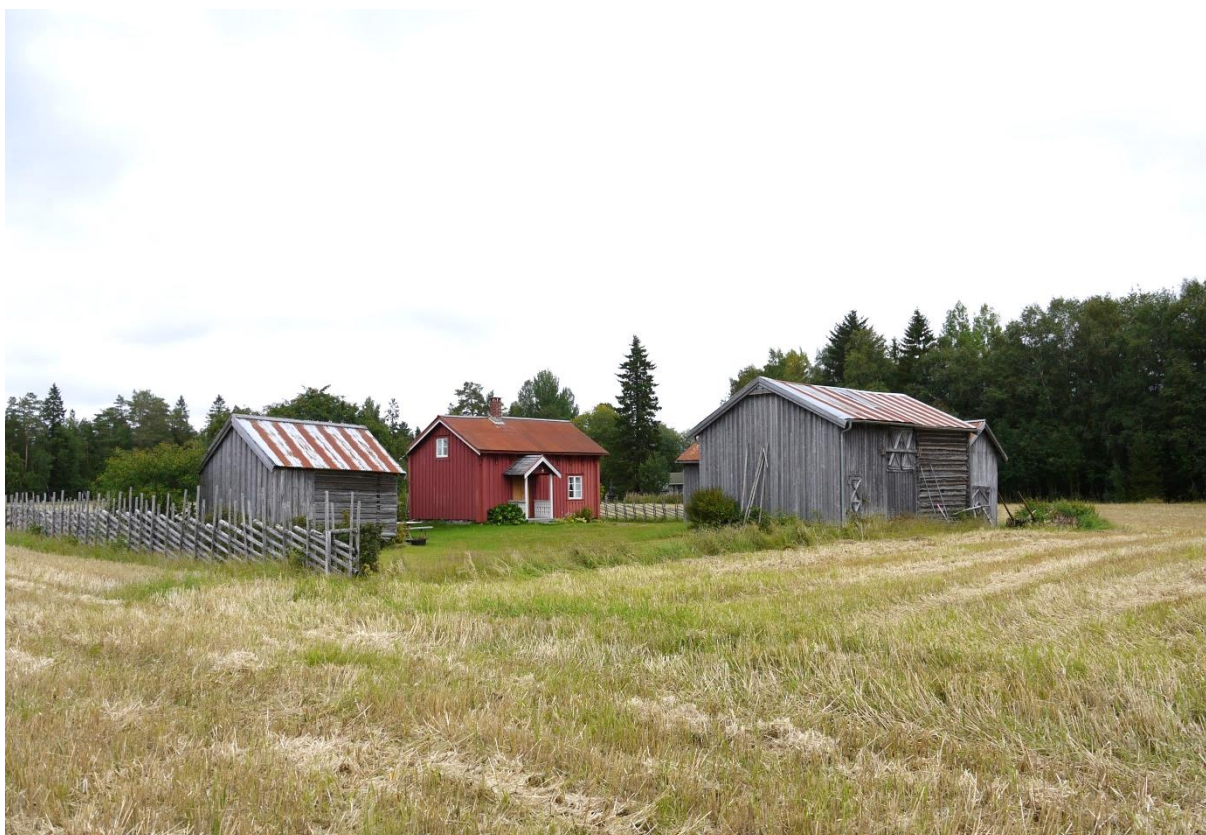
17360012035: Kontrollregistrering av SERFAK-bygninger i Snåsa kommune har blitt gjennomført i 2003, 2008 og 2013. På Sandmo er våningshus, fjøs og stall registrert som uendret og intakt gjennom alle tre omdrev. Foto: TD/NIKU 2013

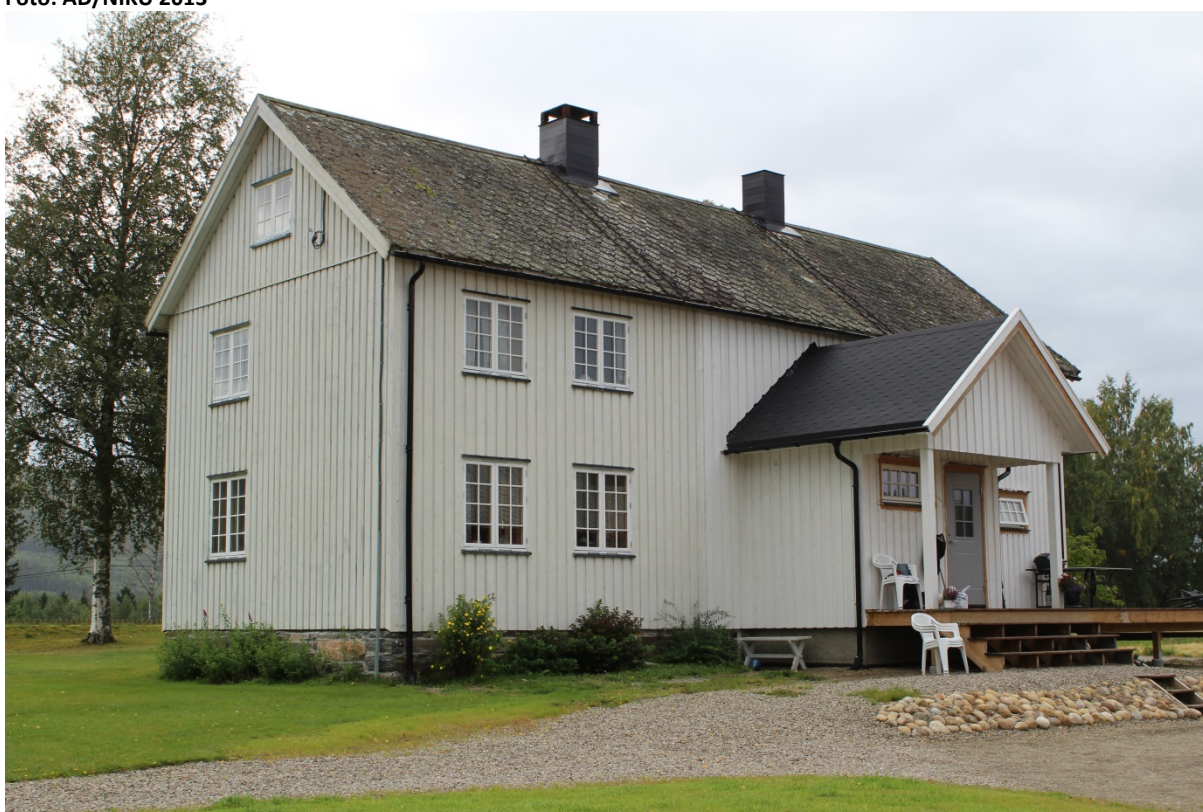
**17360010059: Liten volumendring, for eksempel et tilbygd inngangsparti, registreres som B-endring.
Foto: RM/NIKU 2013**

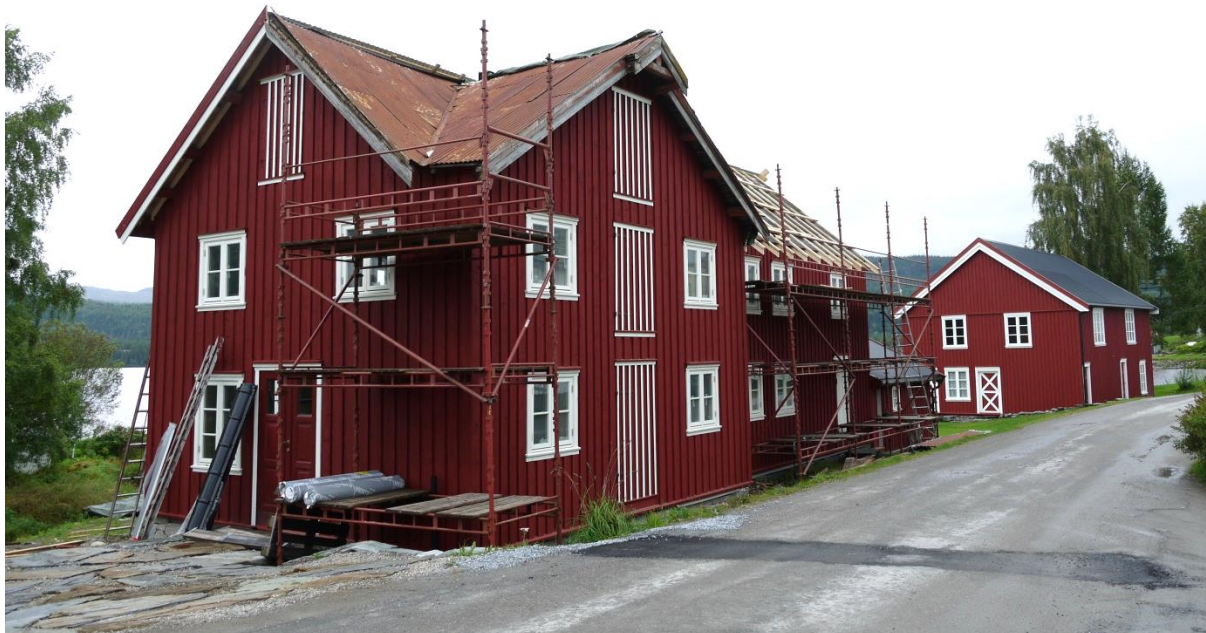
17360003026: Hvis det bare er bygningens overflater som er endret, som utskifting av panel, takbelegg, vinduer eller listverk, registreres det som C-ending. Foto: ÅD/NIKU 2013

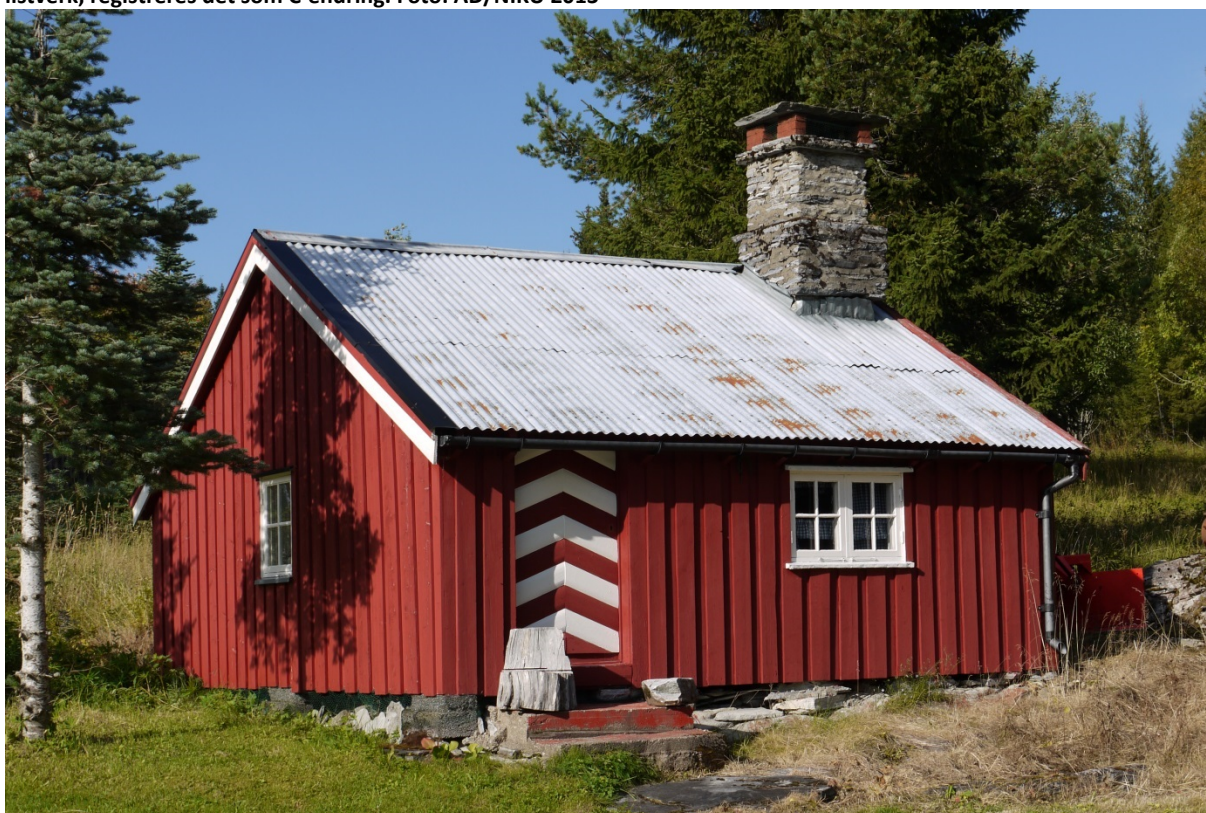
17360006014: Hvis bygningens karakter ikke er endret i forhold til foto fra den opprinnelige SEFRAK-registreringen, blir den registrert som uendret. Foto: ÅD/NIKU 2013
