GAMLE HUS DA OG NÅ

Status for SEFRAK-registrerte bygninger
Vega kommune
Nordland fylke 2013
3. omdrev

Tittel Gamle hus da og nå Status for SEFRAK-registrerte bygninger Vega kommune Nordland fylke 2013 3. omdrev	Rapporttype/nummer NIKU Rapport 76	Publiseringsdato 10.06.2014
	Prosjektnummer 15620829	Sider 68
	Avdeling Bygning	Tilgjengelighet Åpen
Forfatter(e) Åse Dammann	ISSN 1503-4895 ISBN 978-82-8101-218-9	Periode gjennomført 2013-2014
	Forsidebilde 18150110096: Nordøya, Vega kommune. Foto: ÅD/NIKU 2013

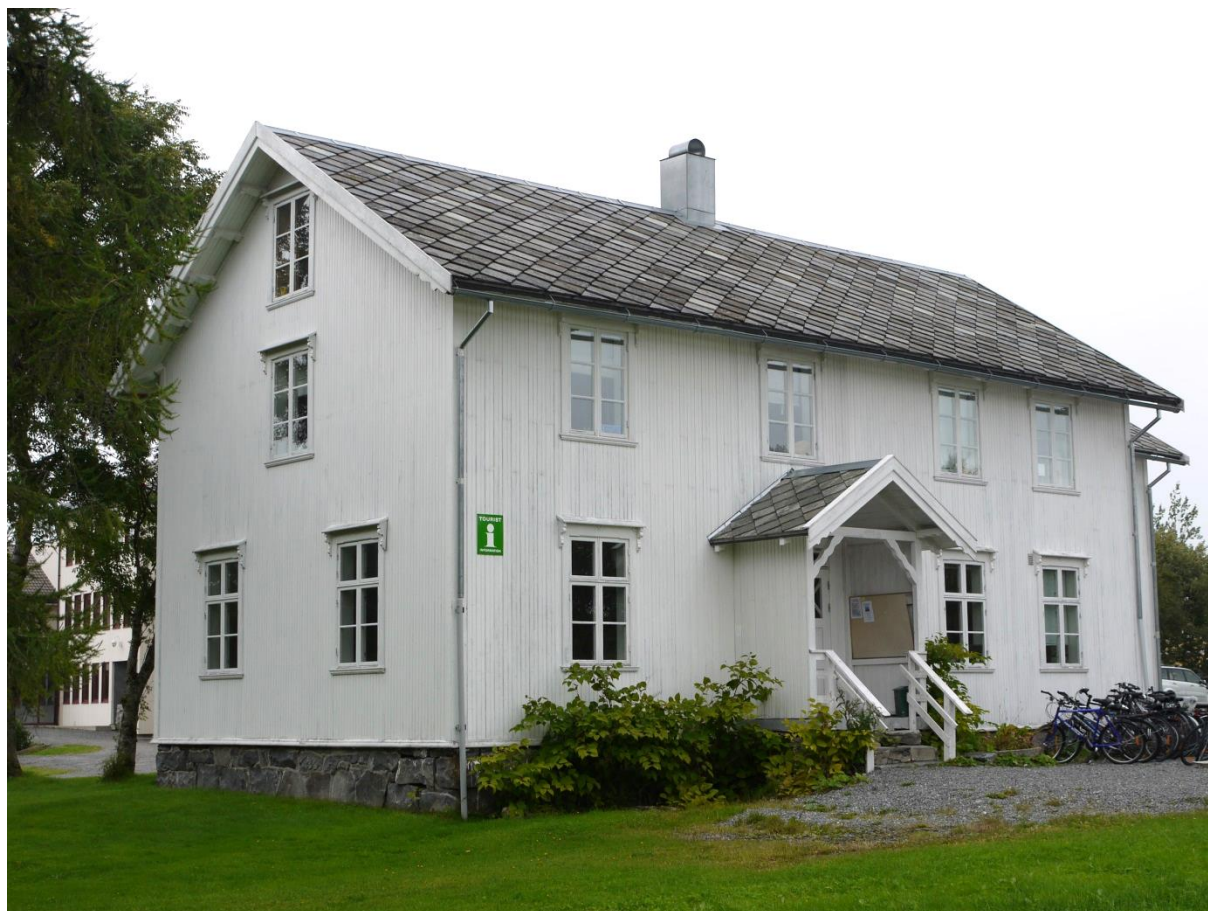
18150106027: I Vega kommune har kontrollregistrering av SERFAK-bygninger blitt gjennomført i 2003, 2008 og 2013. Den gamle skolebygningen på Gladstad er registrert som uendret og intakt gjennom alle tre omdrevene. Foto: ÅD/NIKU 2013

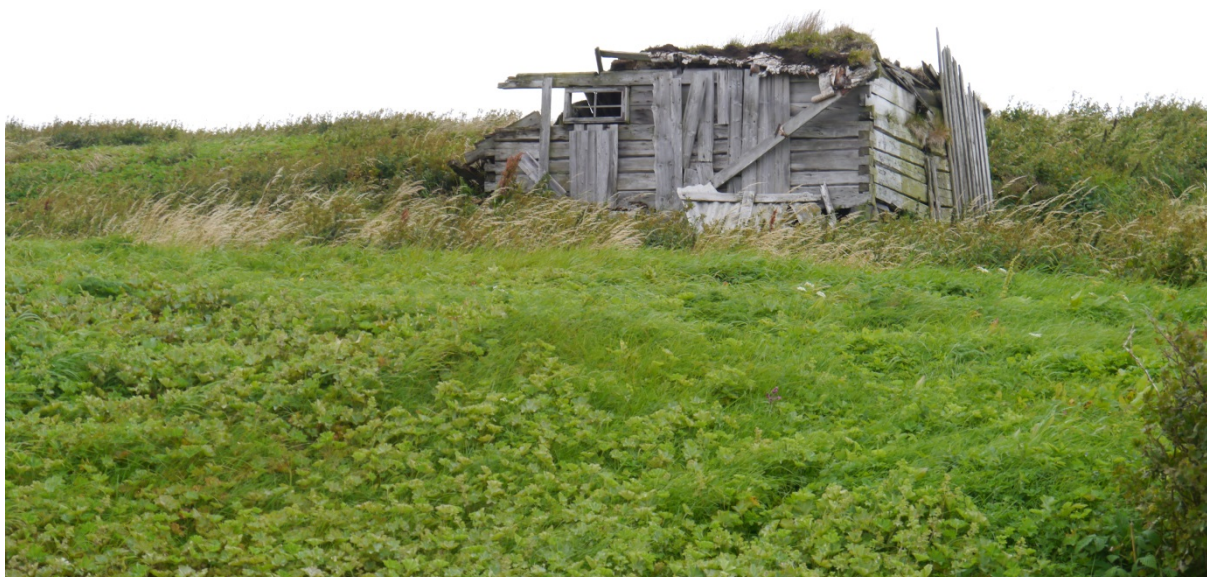
18150111065: Ni bygninger er registrert som tapt i 3. omdrev av kontrollregistreringen i Vega kommune. Tre av de tapte bygningene har falt i ruin. For de øvrige seks er tapsårsaken ukjent. Foto: KF/NIKU 2013

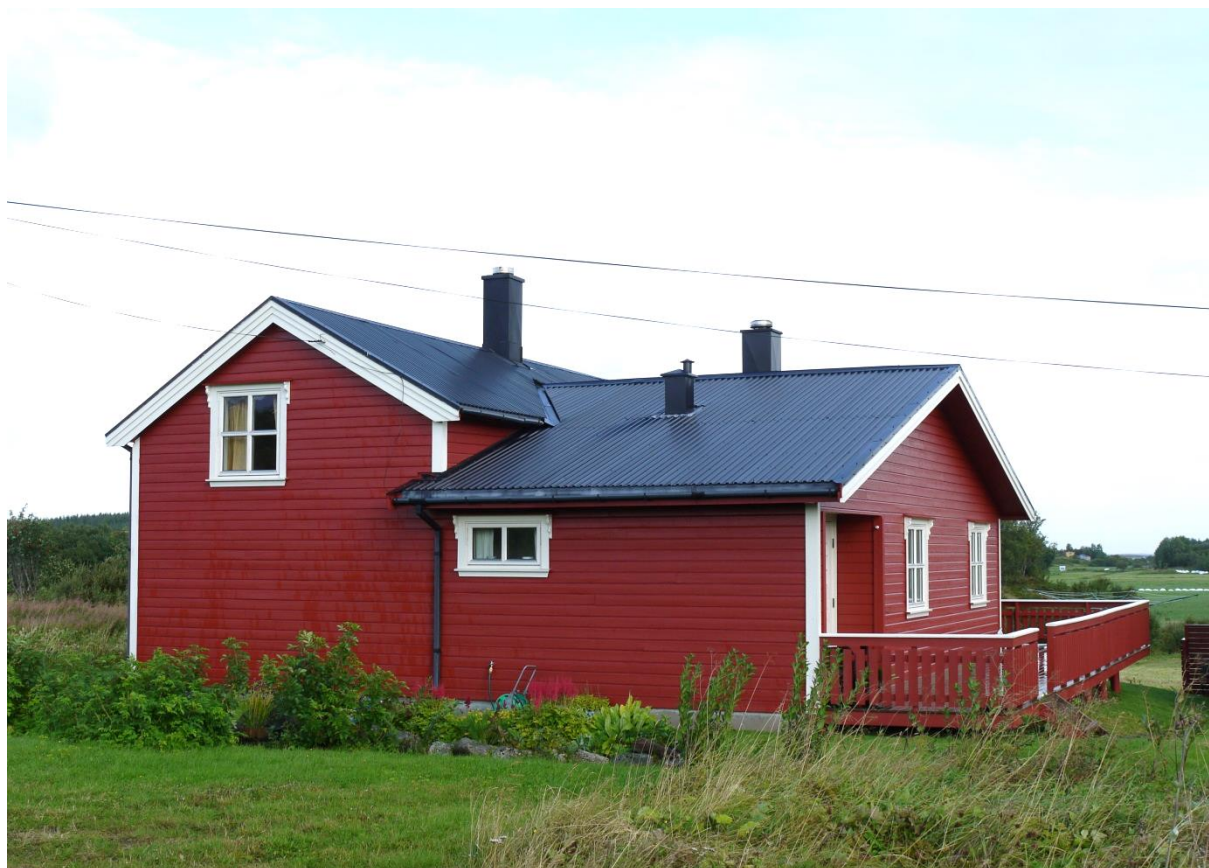
18150108085: Større volumendringer blir registrert som A-endring. Foto: ÅD/NIKU 2013

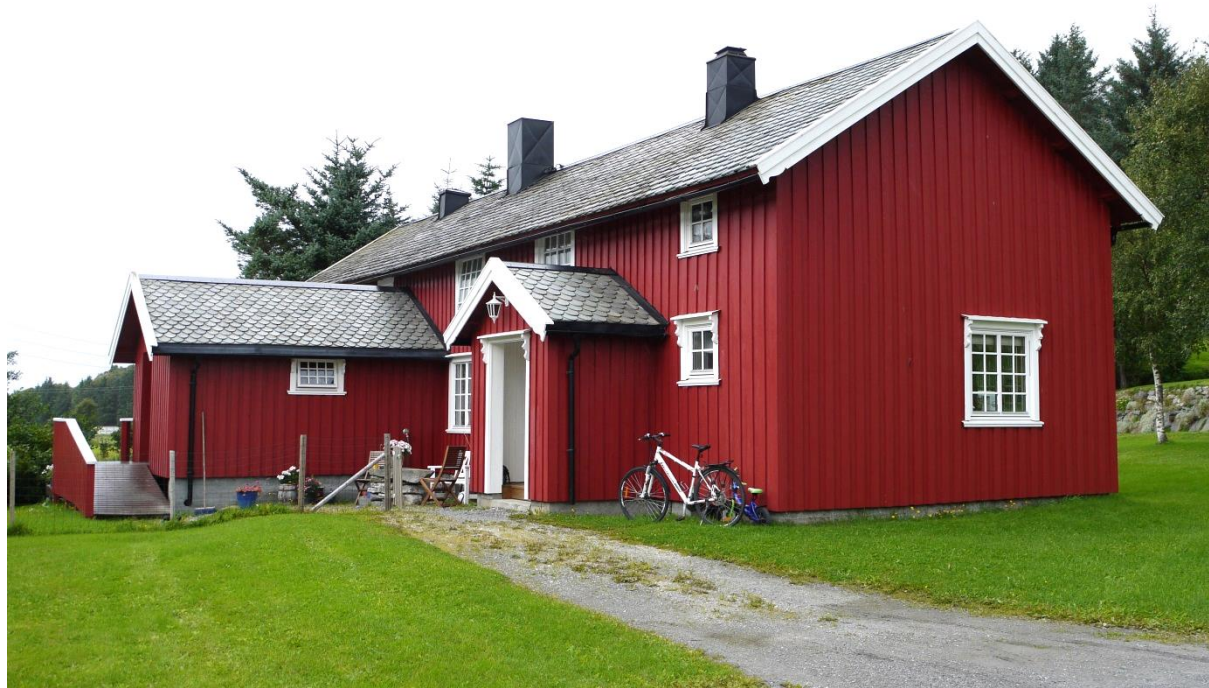
18150104033: Mindre volumendringer, for eksempel et påbygd inngangsparti, registreres som B-endring. Foto: ÅD/NIKU 2013

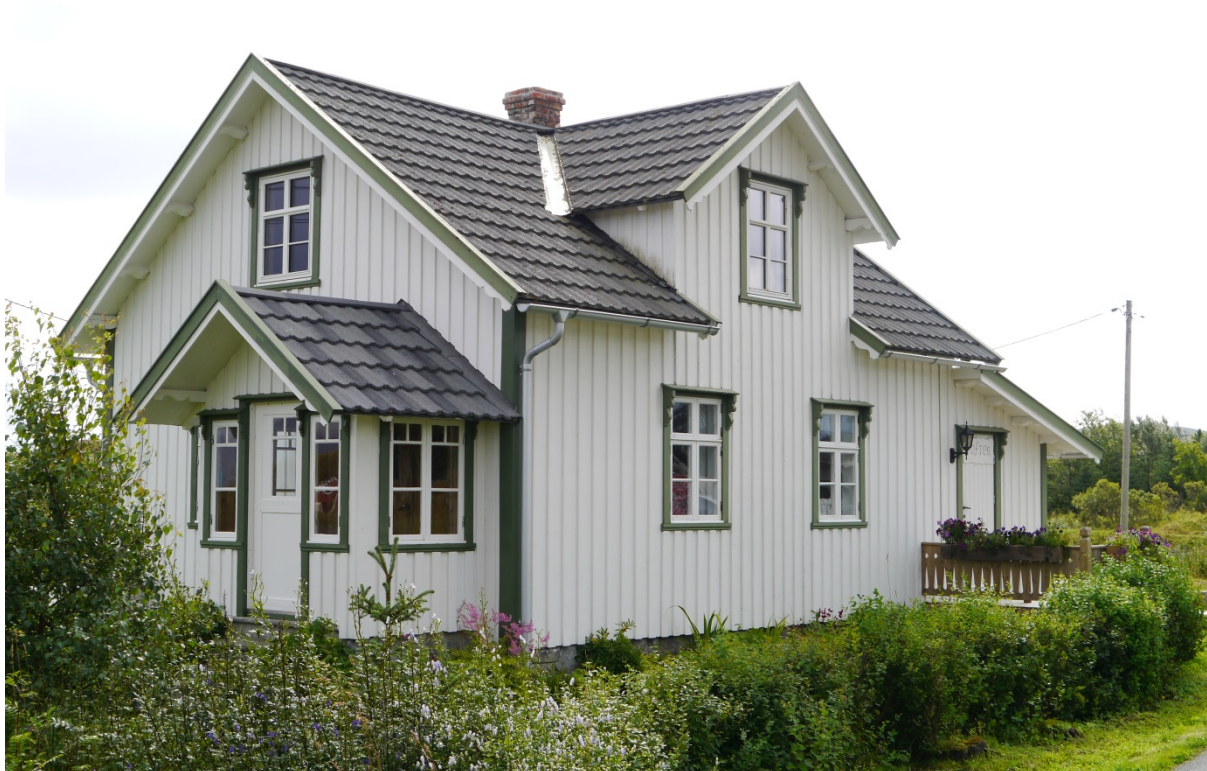
18150103016: Endring av bygningens overflater, for eksempel ved utskifting av panel, takbelegg, vinduer eller listverk, registreres som C-endring. Foto: KF/NIKU 2013

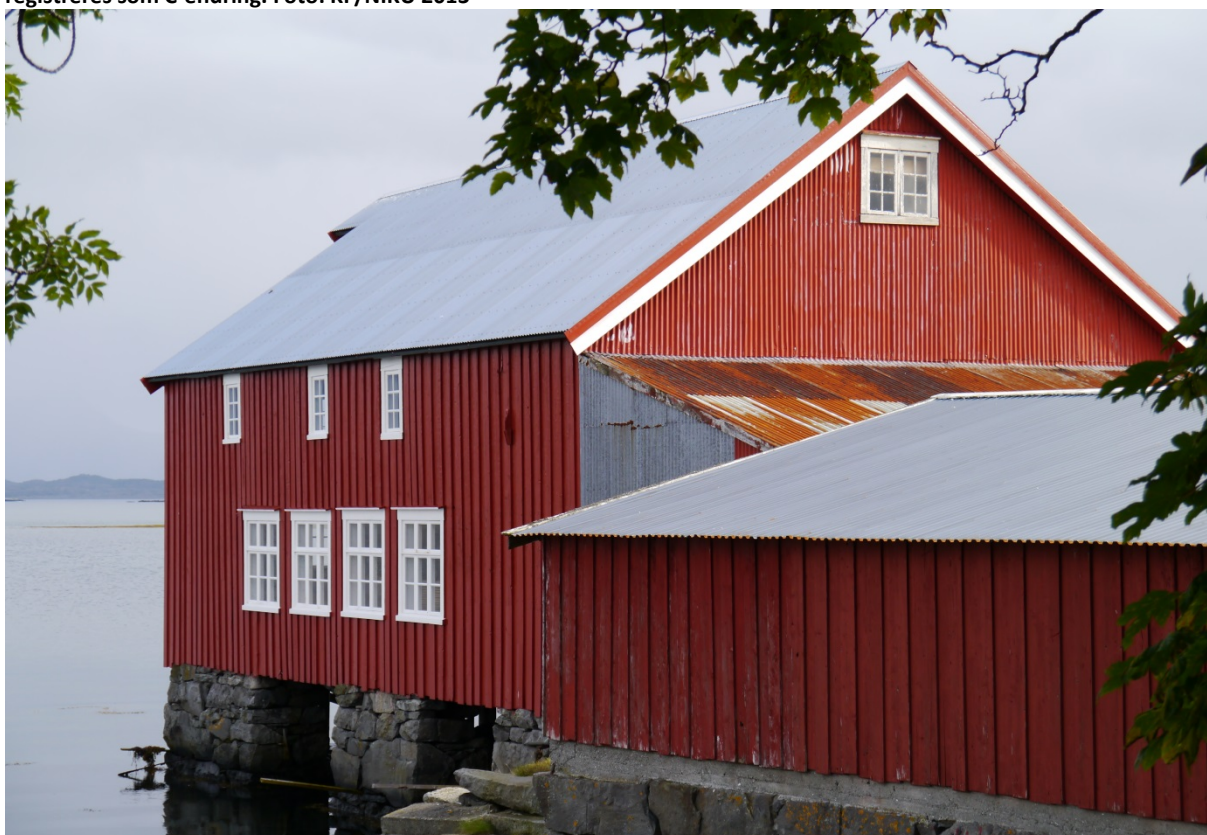
18150103012: Hvis bygningens karakter ikke er endret i forhold til foto fra den opprinnelige SEFRAK-registreringen, blir den registrert som uendret. Foto: KF/NIKU 2013

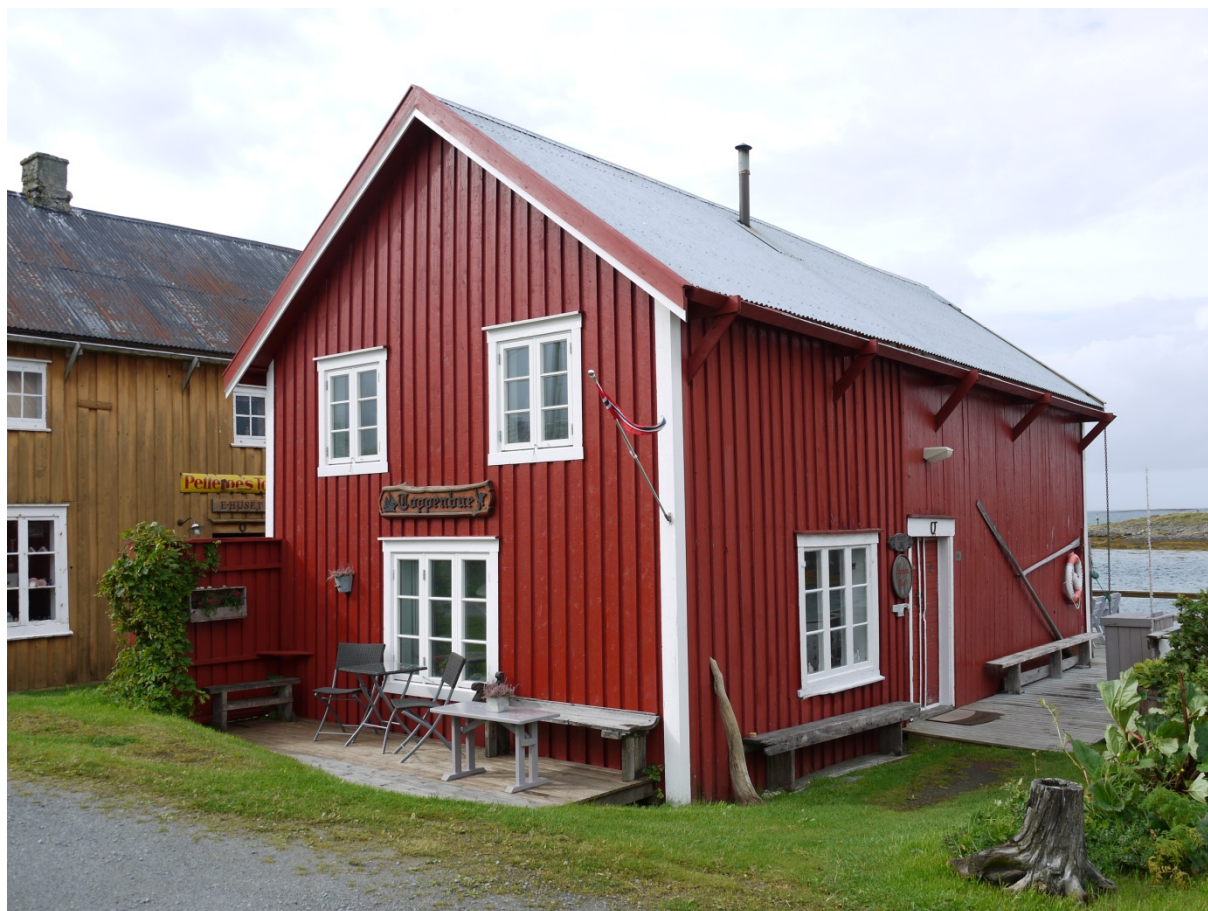
18150108002: E-huset museum og Toppenbue ligger i området Nes-Kirkøy, som er regulert til spesialområde bevaring. I dette området skal det legges vekt på materialautentisitet ved istandsetting av eksisterende bebyggelse. Tilbakeføring kan tillates der hvor dette ivaretar kulturminneverdiene bedre enn ved bevaring av det eksisterende.

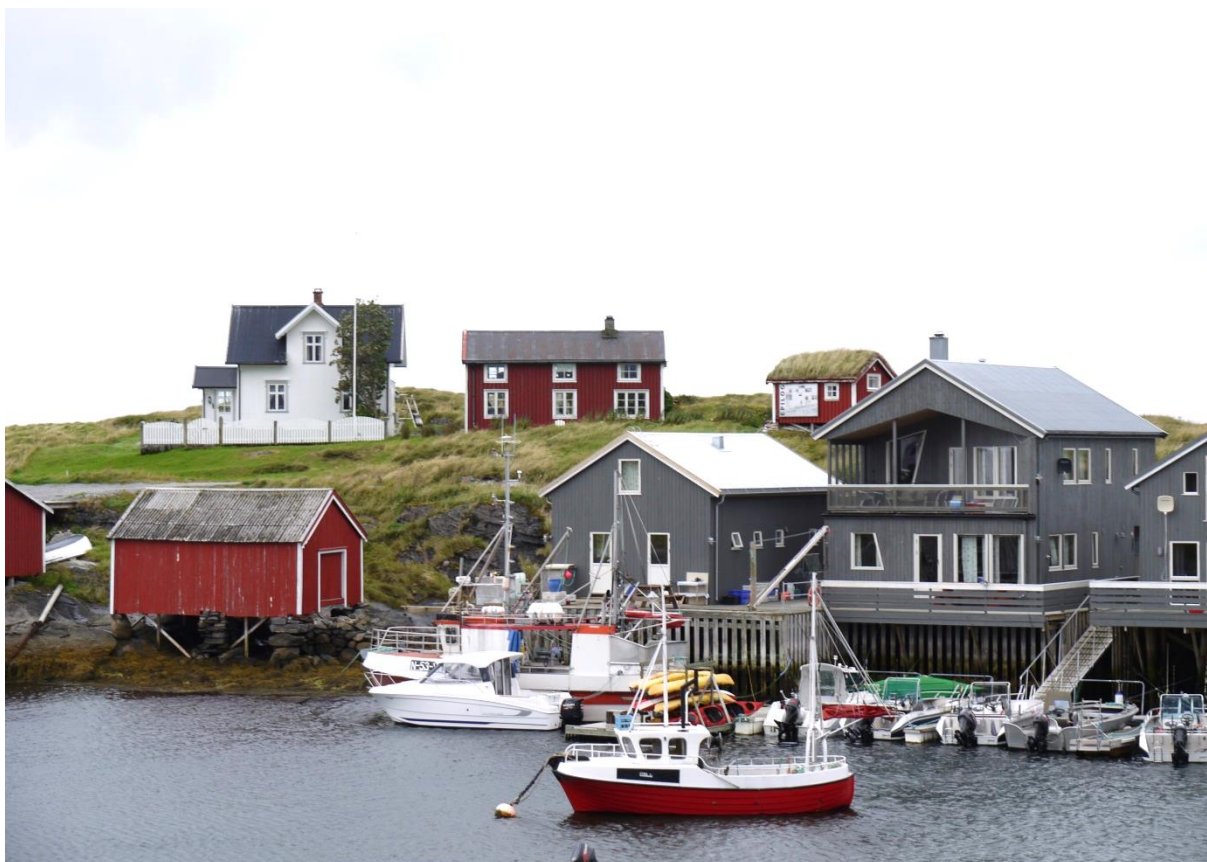
18150108039: Utbygging og endring av kulturlandskapet på Husøya har skapt konflikt lokalt. Foto: ÅD/NIKU 2013
