GAMLE HUS DA OG NÅ

Status for SEFRAK-registrerte bygninger
Tromsø kommune
Troms fylke 2011
3. omdrev

Tittel Gamle hus da og nå Status for SEFRAK-registrerte bygninger Tromsø kommune Troms fylke 2011 3. omdrev	Rapporttype/nummer NIKU Rapport 56	Publiseringsdato
	Prosjektnummer 15620277	Sider 74
	Avdeling Bygning	Tilgjengelighet Åpen
Forfatter(e) Åse Dammann	ISSN 1503-4895 ISBN 978-82-8101-119-9	Periode gjennomført 2011-2012
	Forsidebilde 19023304003: Lakselvdalen, Tromsø. Foto: Anne Sætren, NIKU 2011.

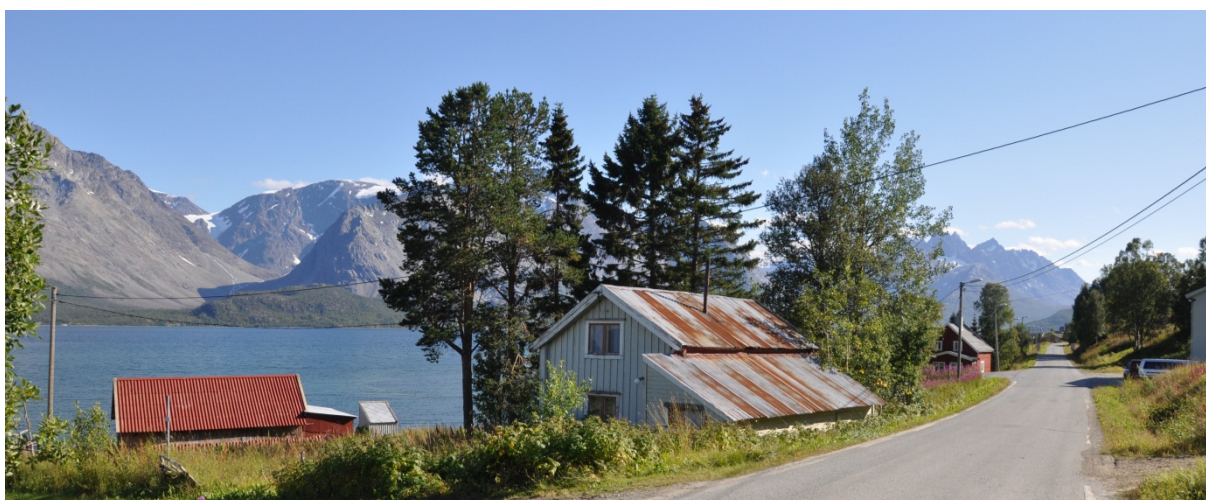
19023307011: 53 bygninger er tapt i Tromsø i 3. omdrev. 1 av 9 bygninger i Sjursnes krets var tapt. Foto: AS, NIKU 2011.

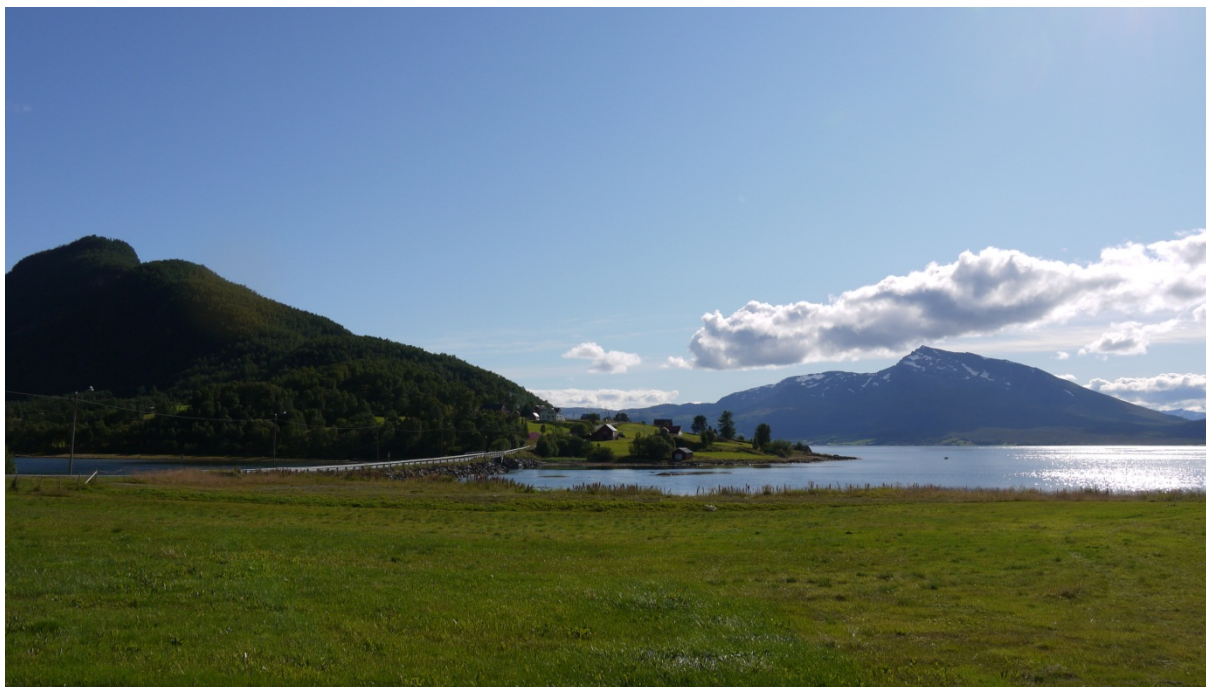
19023106023: Både tap, endring og tilstand varierer i de ulike geografiske områdene. Fordelingen av tap mellom tettbygde og spredtbygde strøk i Tromsø har gradvis endret seg i løpet av perioden med kontrollregistreringer. I 1. omdrev var tapsandelen høyest i tettbygde områder, i 2. omdrev lå det likt, mens det i 3. omdrev var høyest tapsandel i spredtbygde områder. Andersdal er en av de spredtbygde kretsene i Tromsø kommune. Her var 3 av 16 bygninger tapt i 3. omdrev (19 %), mens det var null tap i 1. og 2. omdrev. Foto: ÅD, NIKU 2011.

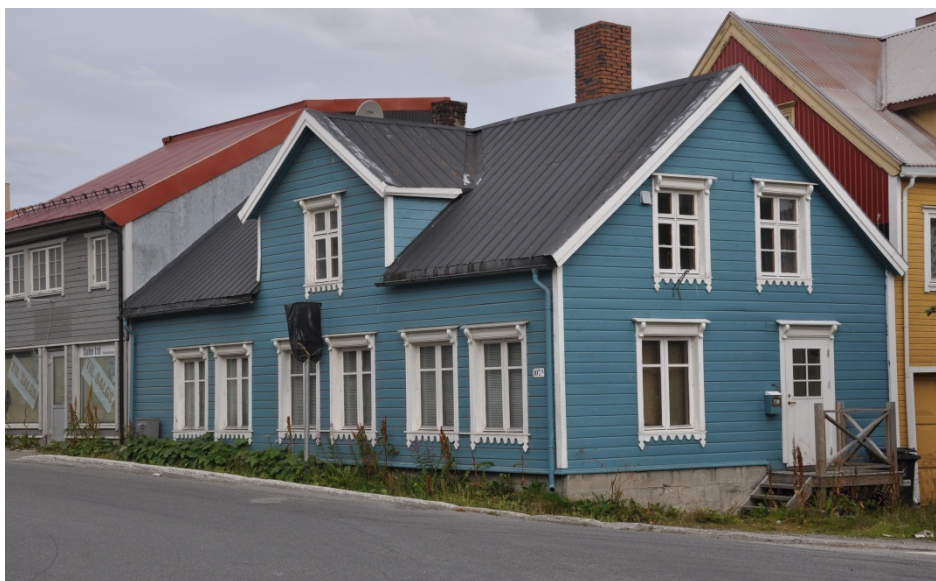
19020103036: Områdene som omfattes av sentrumsplanen har lavest andel tapte og sterkt truede bygninger i Tromsø i 3. omdrev, men det er i dette området det er høyest andel av endrete bygninger. Denne bygningen i Storgata er tilbakeført til eldre uttrykk og er registrert med C-liten endring. Foto: AS, NIKU 2011.

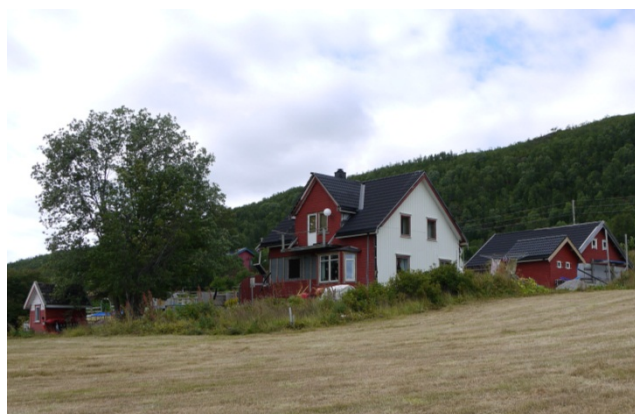
19024002010: Ved kontrollregistreringen i 2011 var det samme våningshuset på Karlstad intakt men endret, med endringsgrad B-middels endring.
Foto: ÅD, NIKU 2011.

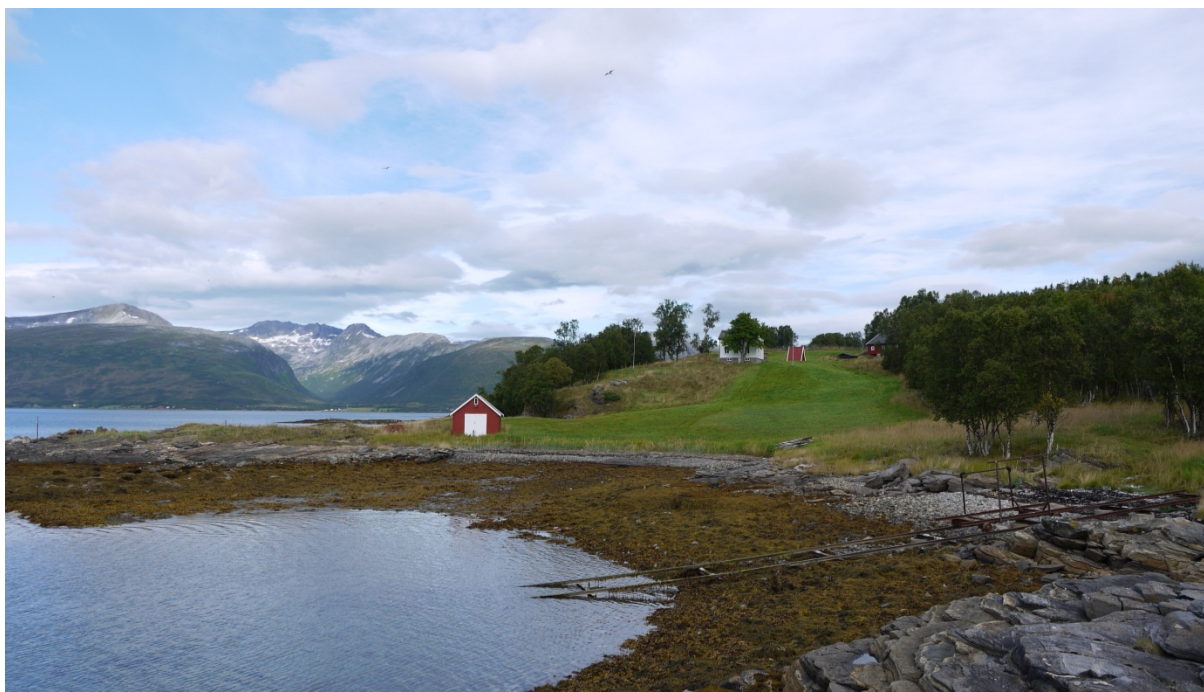
19023202023: I Tromsø kommune har kontrollregistreringene innenfor *Gamle hus da og nå* blitt gjennomført i 2001, 2006 og 2011. Åtte hus på Ryøya er registrert som intakt gjennom alle tre omdrev. Foto: ÅD, NIKU 2011.

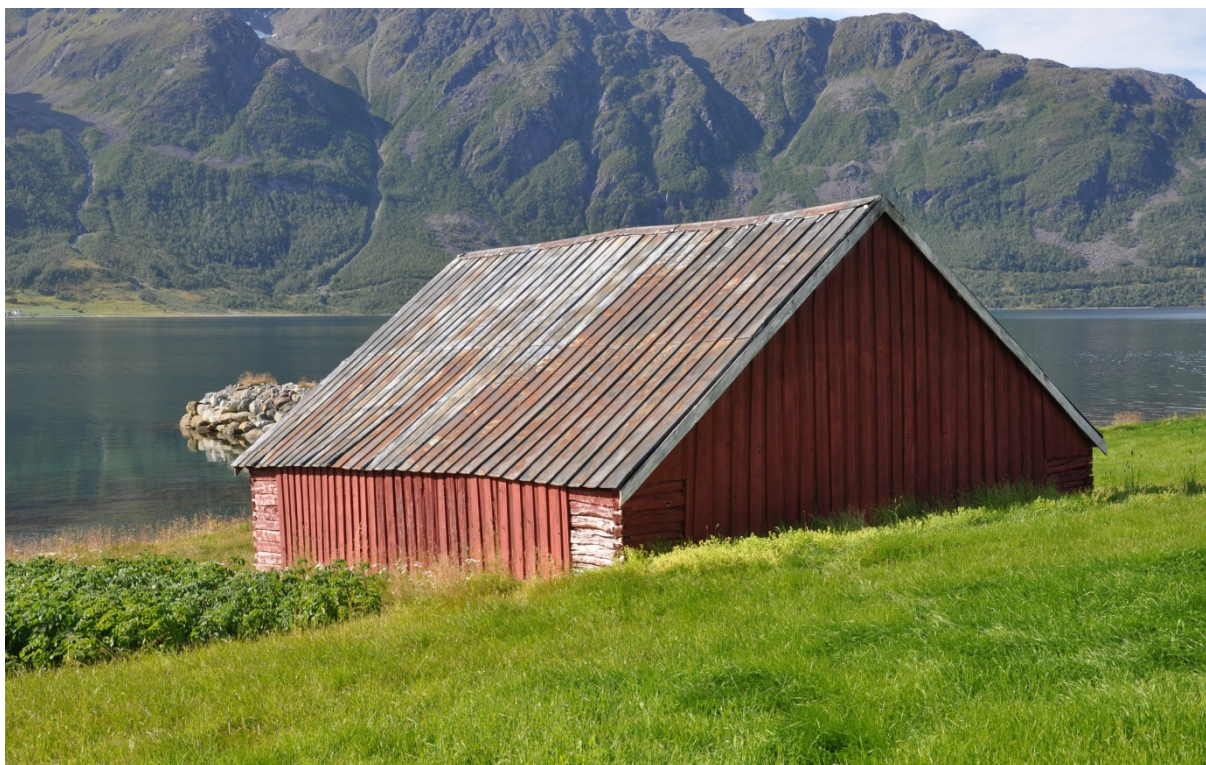
19023301003: Denne bygningen er kategorisert som naust, sjøhus fyr m.m., og samfunnssektoren er landbruk/fiske/fangst. Sosial miljøsammenheng er bonde, og som 46 % av de undersøkte bygningene i Tromsø i 3. omdrev ligger dette naustet i spredtbygde strøk, nærmere bestemt i Sørfjorden. Foto: AS, NIKU 2011.

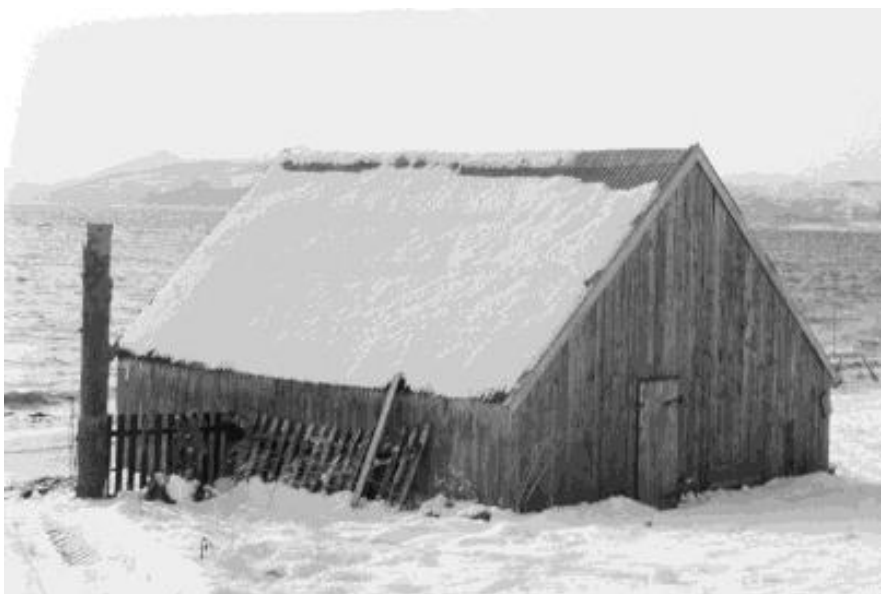
19024002018: Dette naustet i Malangen var tapt i 2. omdrev.

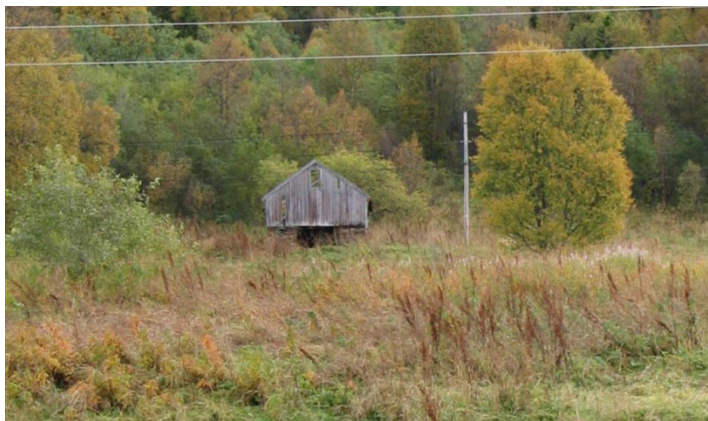
19021501014: Det var høyest tapsandel for bygninger i landbruket i Tromsø kommune i 3. omdrev, og av de ulike bygningskategoriene var hus i utmark/seter mest utsatt. Av 18 utmarksbygninger var 5 tapt, slik at det nå bare er 13 gjenstående. Denne utmarksbygningen ble registrert som truet i 2. omdrev.
Foto: Kulturminnekompaniet 2006.

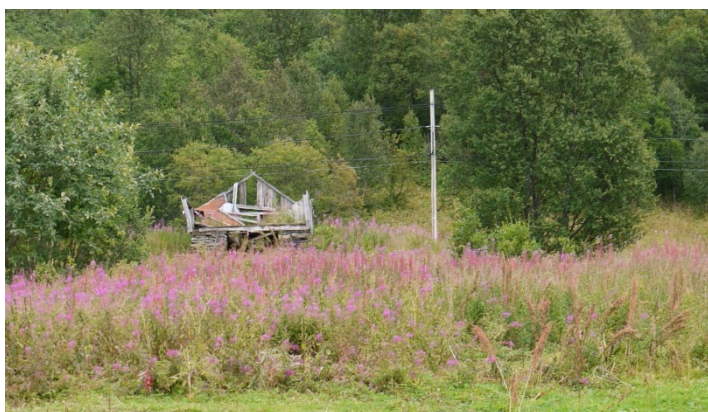
19021501014: I 3. omdrev hadde bygningen falt sammen og ble registrert som tapt.
Foto: ÅD, NIKU 2011.

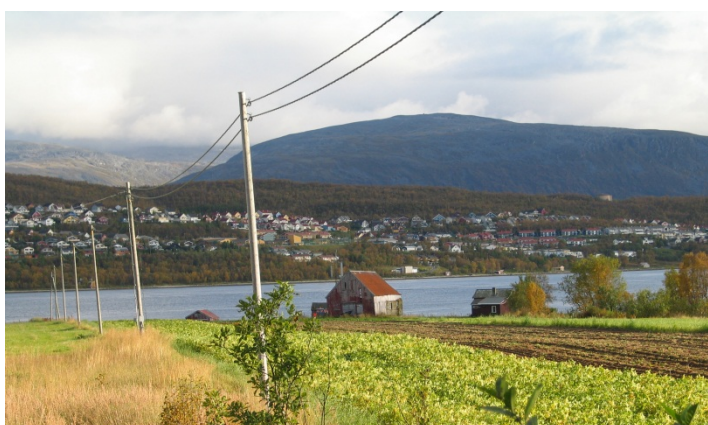
19022020003: Driftsbygninger på gårdstun utgjør nå en ganske liten del av undersøkelsesgrunnlaget i Tromsø kommune (8 %), og 9 av 72 var tapt i 3. omdrev. Fjøset på Lanes i Finnvika sto fortsatt i 2. omdrev, men ble registrert som truet.
Foto: Kulturminnekompaniet 2006.

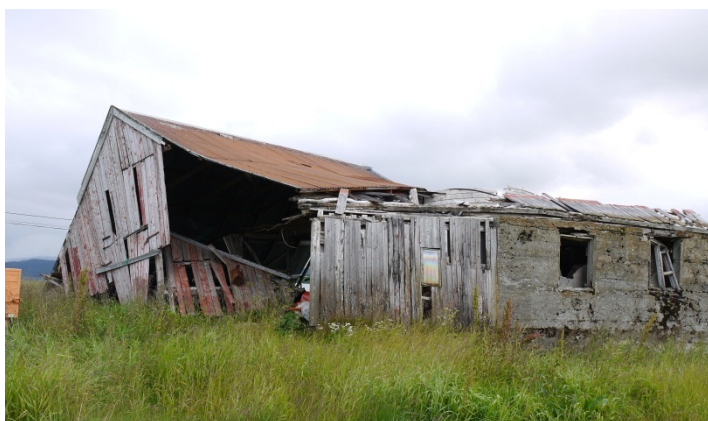
19022020003: Fjøset hadde rast i 3. omdrev og ble registrert som tapt.
Foto: GS, NIKU 2011.

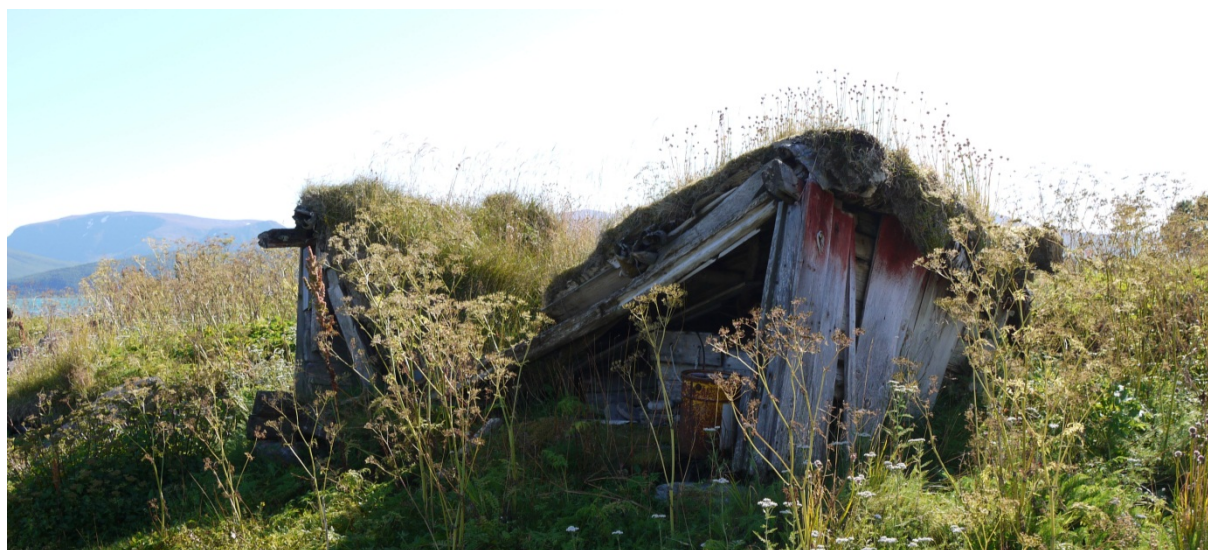
19024508008: 21 % av tapene i Tromsø skyldes at bygningen har falt i ruin. Foto LM, NIKU 2011.

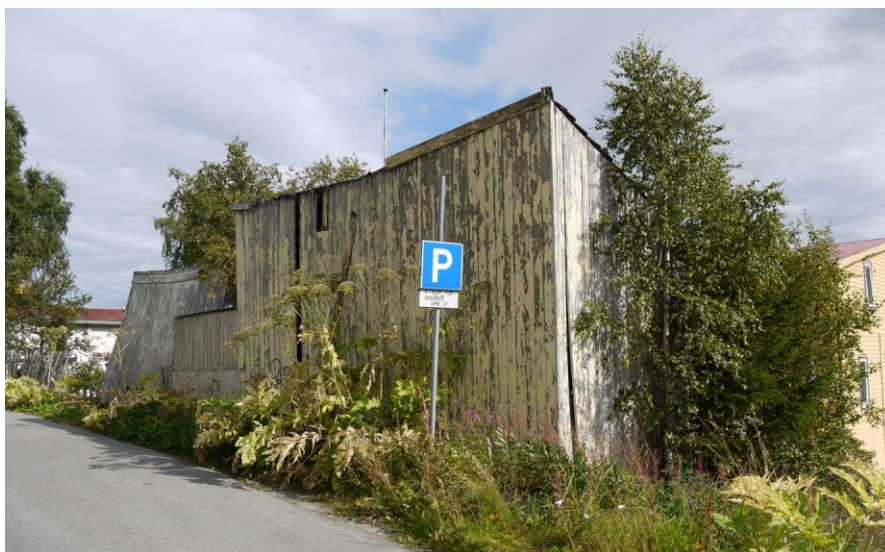
19020113047: I tillegg til at 5 % av bygningene i Tromsø kommune er registrert som sterkt truet i 3. omdrev, er 7 % registrert med den mildere formen truet, slik som denne uthusbygningen i Tromsø sentrum.

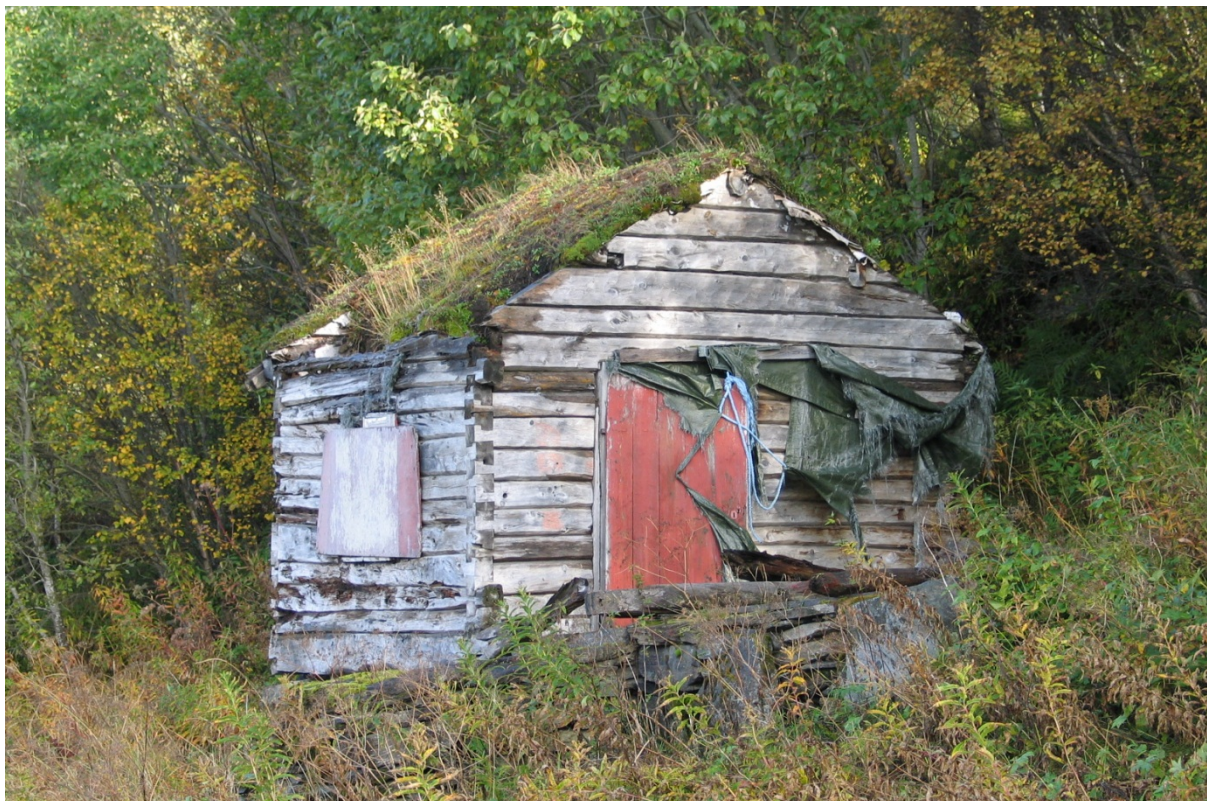
19021502008: I alle tre omdrev av kontrollregistreringen i Tromsø kommune har bygningsgruppen mindre uthus i/nær tunet vært mest utsatt for forfall. I 2006 var halvparten av dette huset revet og bygningen ble registrert som truet. Foto Kulturminnekompaniet 2006.

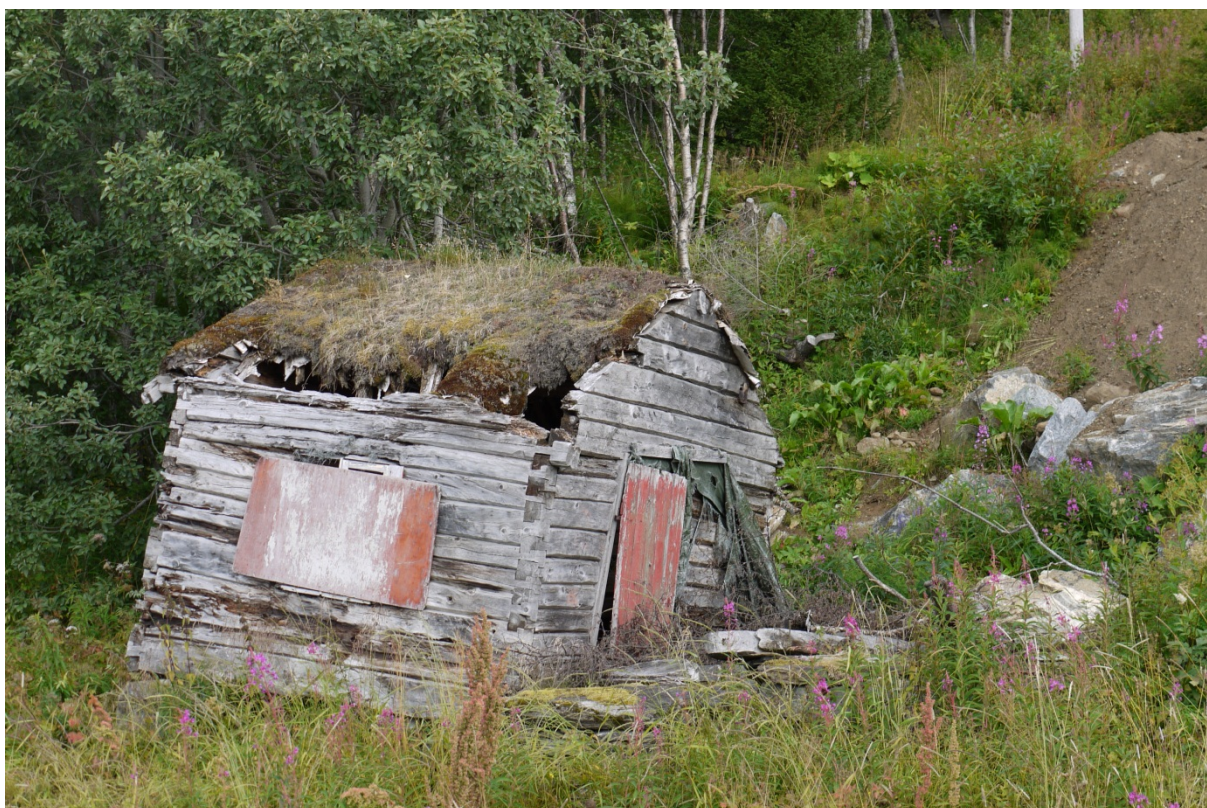
19021502008: I 2011 var forfallet kommet lenger. Bygningen hadde seget kraftig, og den ble registrert som sterkt truet. Foto: ÅD, NIKU 2011.

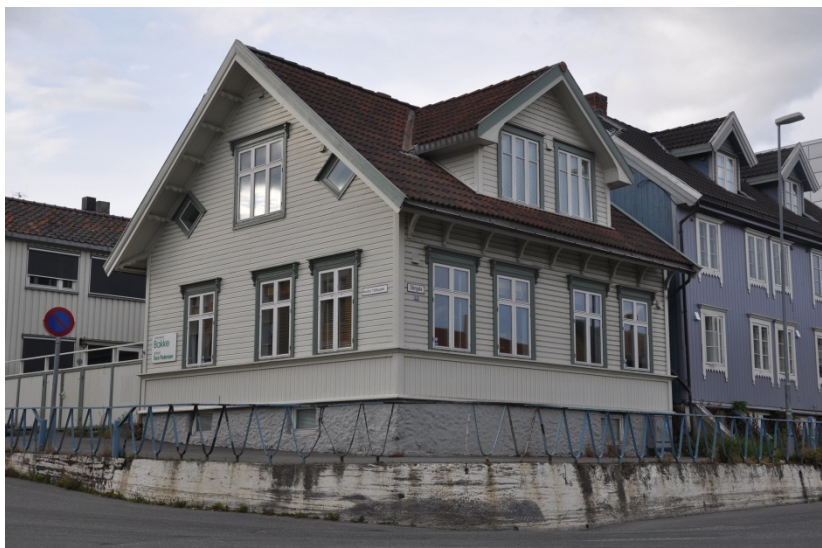
19020112083: Denne bygningen ligger i Storgata, innenfor den tidligere kommunegrensen i Gamle Tromsø by, som er en av de tettbygde kretsene. Bygningen ligger også innenfor området som omfattes av sentrumsplanen. 43 % av bygningene i 3. omdrev ligger i området Gamle Tromsø by, og 39 % omfattes av sentrumsplanen. Tapsandelen for Gamle Tromsø by var på 4 %, mens tapsandelen i sentrumsplanområdet var noe høyere (5 %).

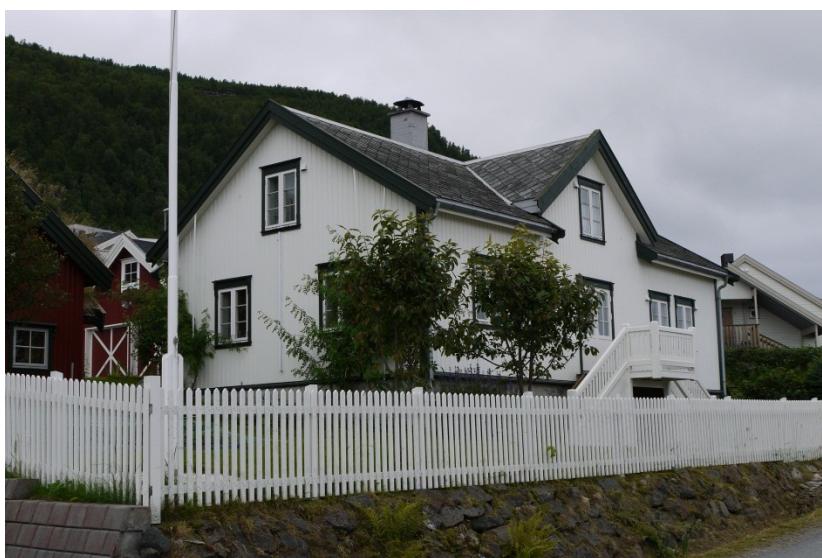
19021405018: Tromsdalen er en av de tettbygde kretsene som ikke omfattes av sentrumsplanen. Tapsandelen var i 3. omdrev høyere i sentrumsplanområdene enn i de øvrige tettbygde kretsene (6 % mot 5 %).

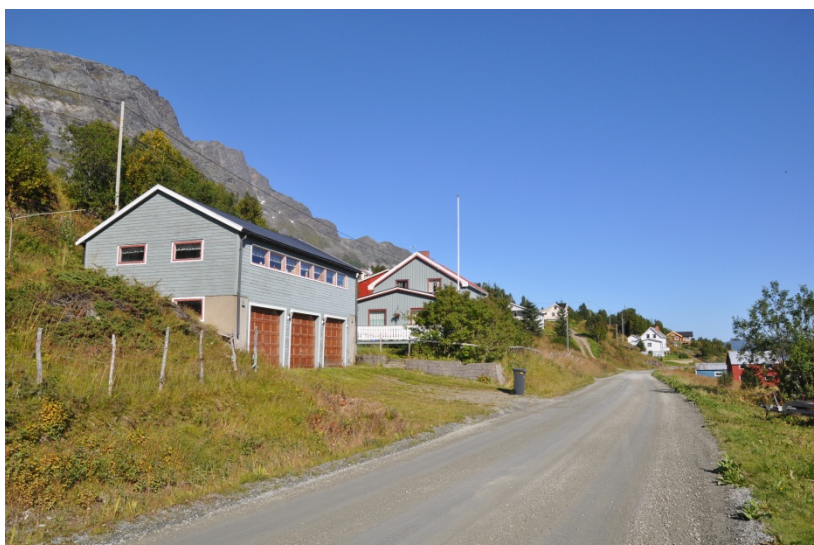
19023308001: Av de fire geografiske områdene Gamle Tromsø by, Hillesøy, Tromsøysund og Ullsfjord, er det Ullsfjord som har lavest andel gjenstående bygninger i 3. omdrev. 1 av 32 bygninger var tapt her. Foto: AS, NIKU 2011

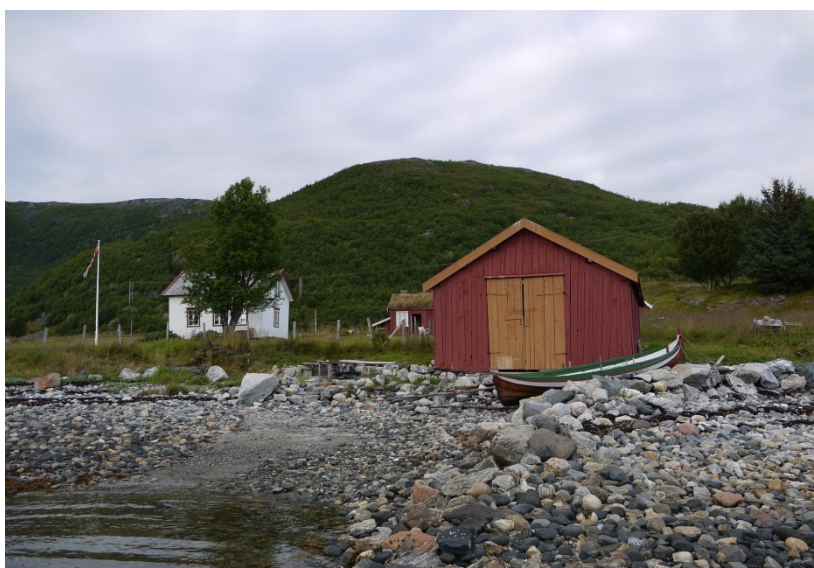
19024102015: Buvika ligger sør-vest på Kvaløya i området Hillesøy, hvor 9 % av de undersøkte bygningene i 3. omdrev ligger. Dette er området med den høyeste tapsandelen i kommunen i 3. omdrev (10 %). Foto: ÅD, NIKU 2011.

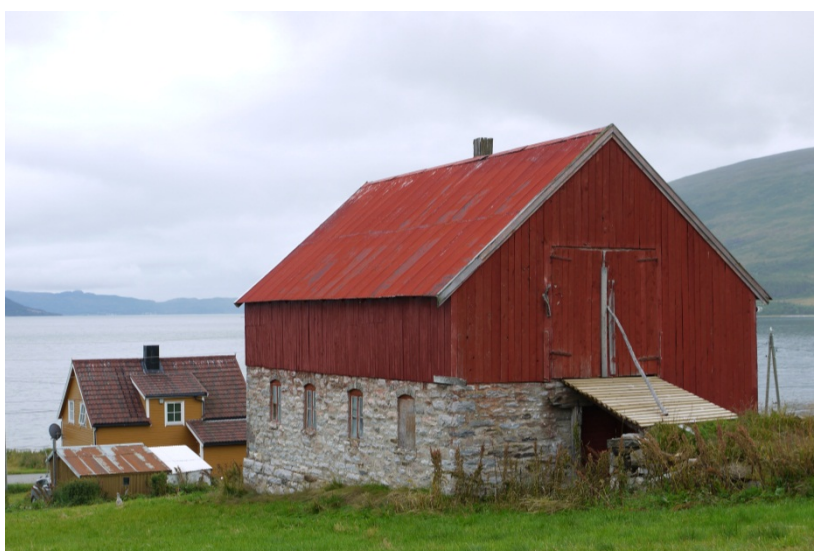
19024004020: Straumbukta på Kvaløya ligger i området Tromsøysund. Her ligger 44 % av bygningene i 3. omdrev, omtrent det samme antallet som i Gamle Tromsø by. Tapsandelen var 7 %. Foto: ÅD, NIKU 2011.

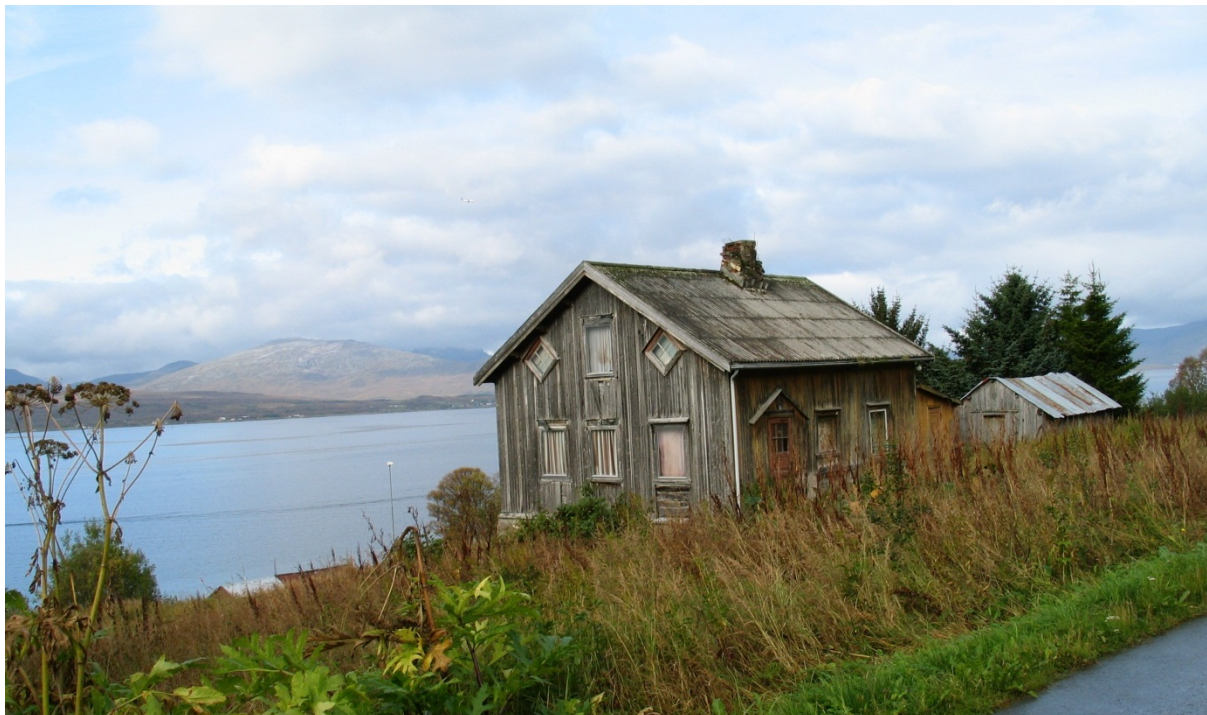
19021502009: I Tromsø kommune er det færre sysselsatte i landbruket enn tidligere, og funksjonstømming og fraflytting utgjør en trussel mot den eldre landbruksbebyggelsen. Disse bygningene i Nordberg krets var fraflyttet og ble registrert som truet i 2. omdrev. Foto: Kulturminnekompaniet 2006.

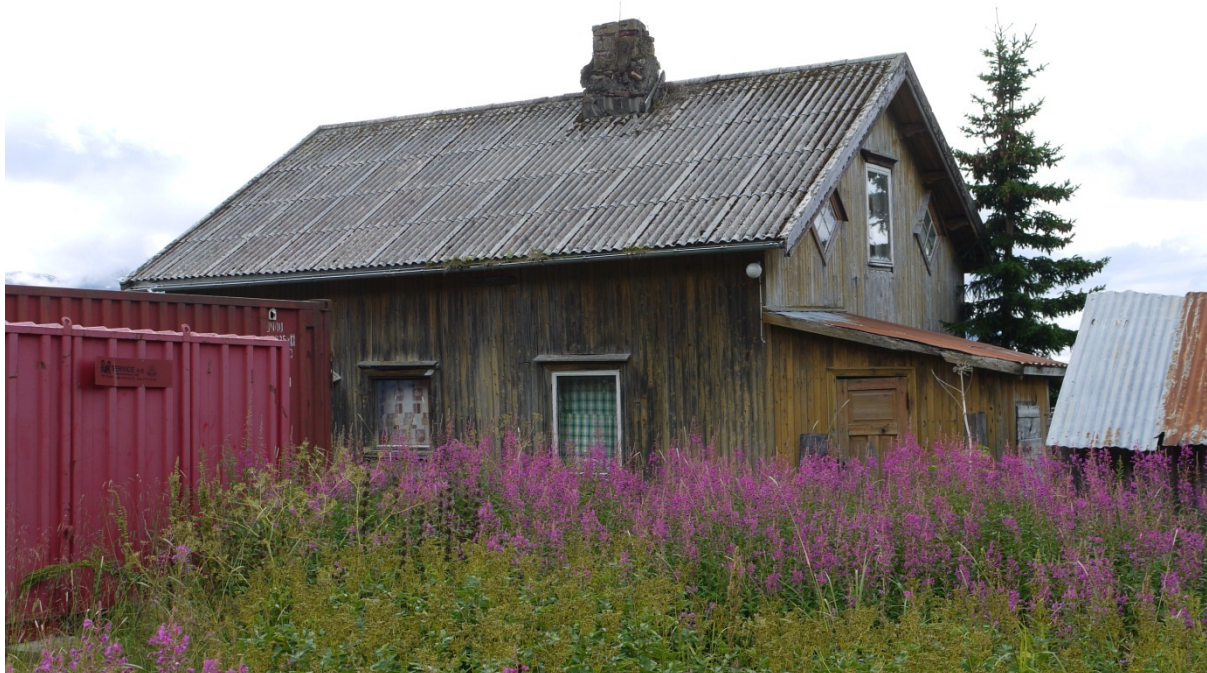
19021502009: I forbindelse med kontrollregistreringen i 3. omdrev sto bygningene fremdeles tomme. Forfallet var kommet lenger, og bygningene ble registrert som sterkt truet. Foto: ÅD, NIKU 2011.
