# Fortidens minner i dagens landskap

Status for automatisk fredete kulturminner  
i Sarpsborg kommune, Østfold, 2004

May-Liss Bøe Sollund

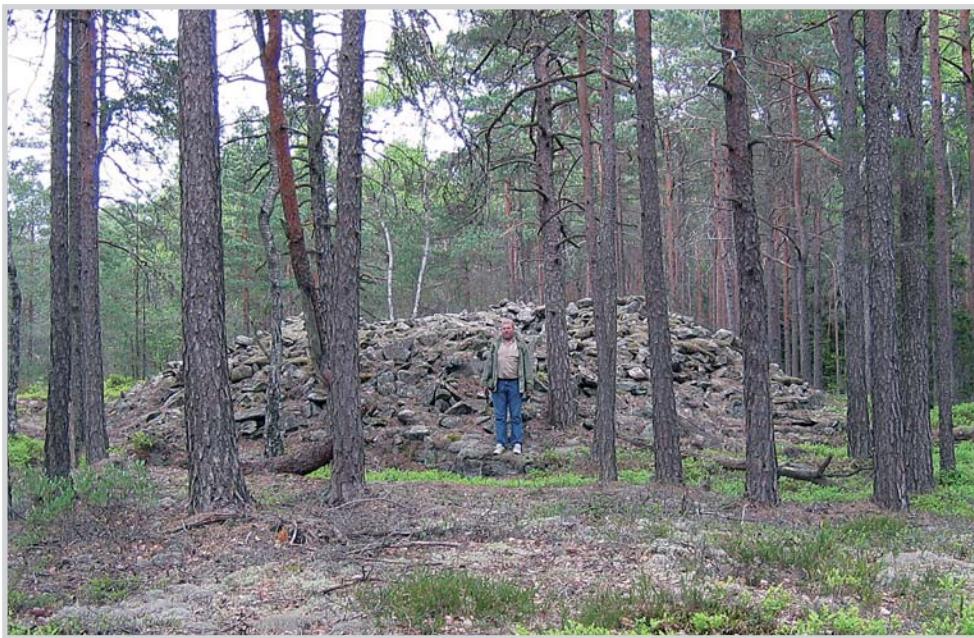
**Figur 4.** En av gravrøyserne på Romstigen. Personen i forgrunnen er nesten 2 meter høy og fungerer som målestokk. Id-nr: 11231. Foto: May-Liss Bøe Sollund, NIKU 2004.

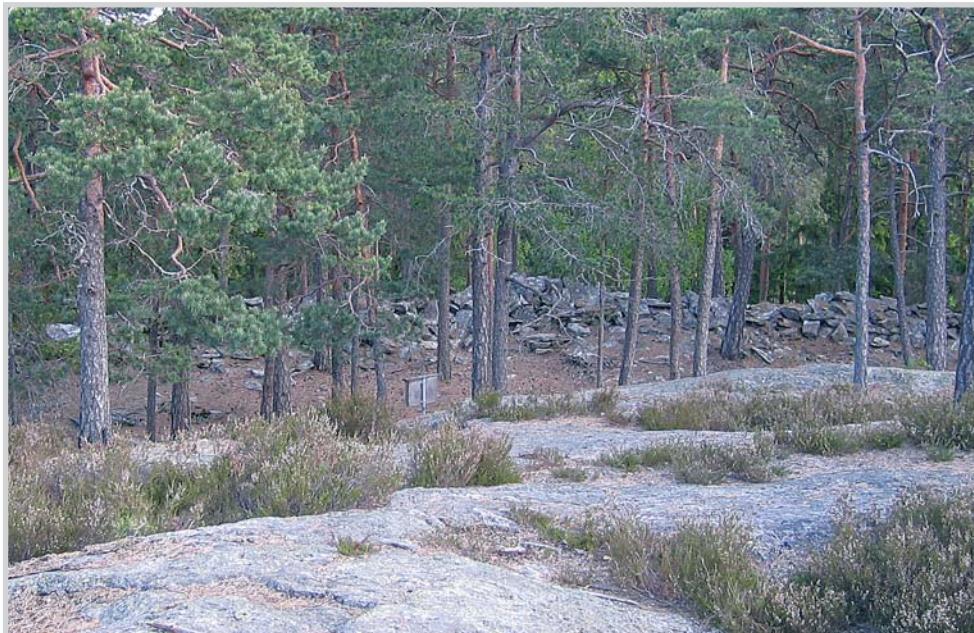
**Figur 5.** Del av muren på bygdeborgen Trinborg. Id-nr 12255. Foto: May-Liss Bøe Sollund, NIKU 2004.

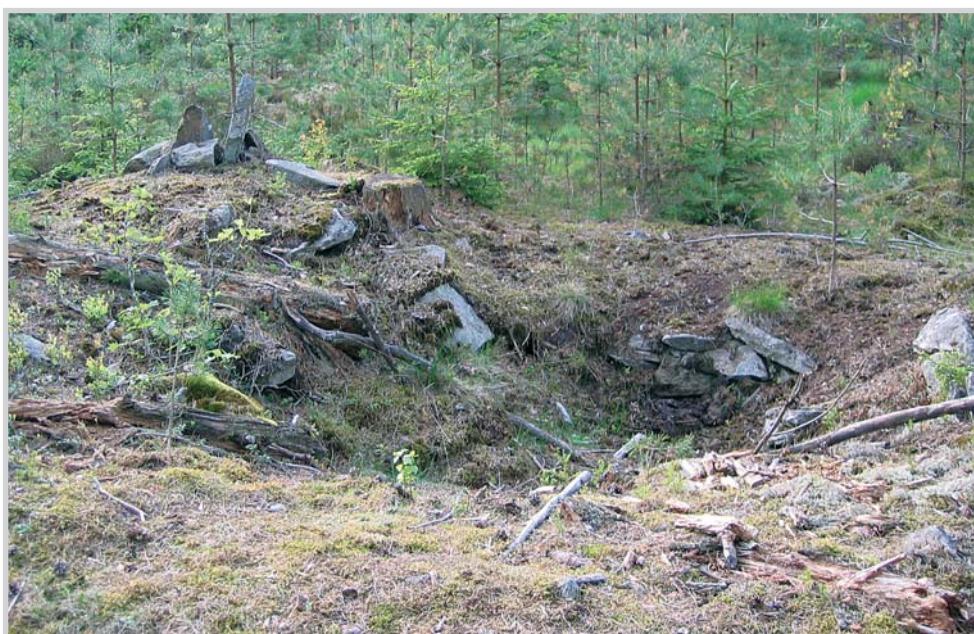
**Figur 6.** Fangstgrøp nord for oppstigningen til bygdeborgen på Rønneld. Foto: May-Liss Bøe Sollund, NIKU 2004.

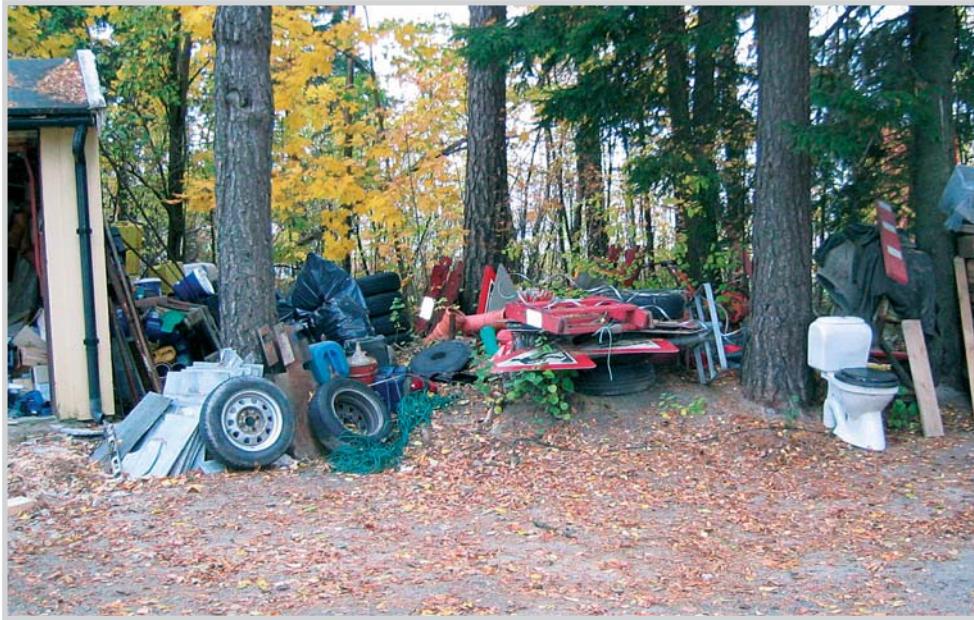
**Figur 10.** Gravhaug som ligger i boligområde. Gravhaugens profil kan sees fra det høyre av de to bildekrene og til toalettet. Id-nr: 9900-40. Foto: May-Liss Bøe Sollund, NIKU 2004.

Blant de 870 fornminnene som ikke har vært utsatt for tiltak, er det imidlertid 76 som er stygt skjemt og 64 som er gjengrodde og svært vanskelige å finne. De fleste av de skjemte ligger i tilknytning til boligområder eller tun, og områdene brukes som lager- eller avfalls-plass for jordbruksredskap eller rivningsmaterialer (figur 10).

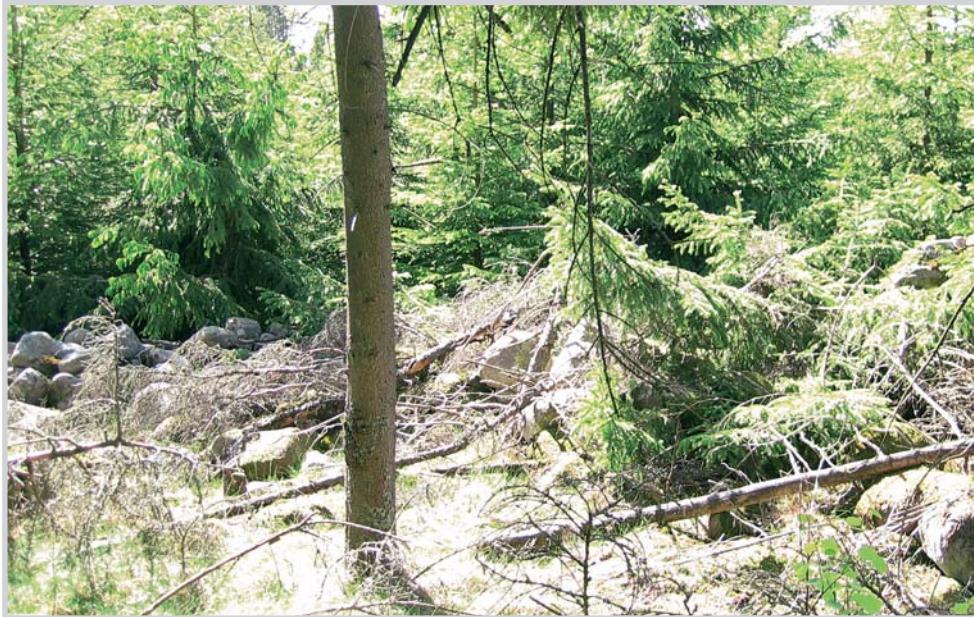
**Figur 11.** Område på Vik østre der det ligger flere steinsetninger og røyser inne i ungskog. I forgrunnen sees del av røys. Litt til høyre for midten av bildet og bak røysa kan man ane/skimte en av steinene i en steinsetting. Id.nr: 11533. Foto: May-Liss Bøe Sollund, NIKU 2004.

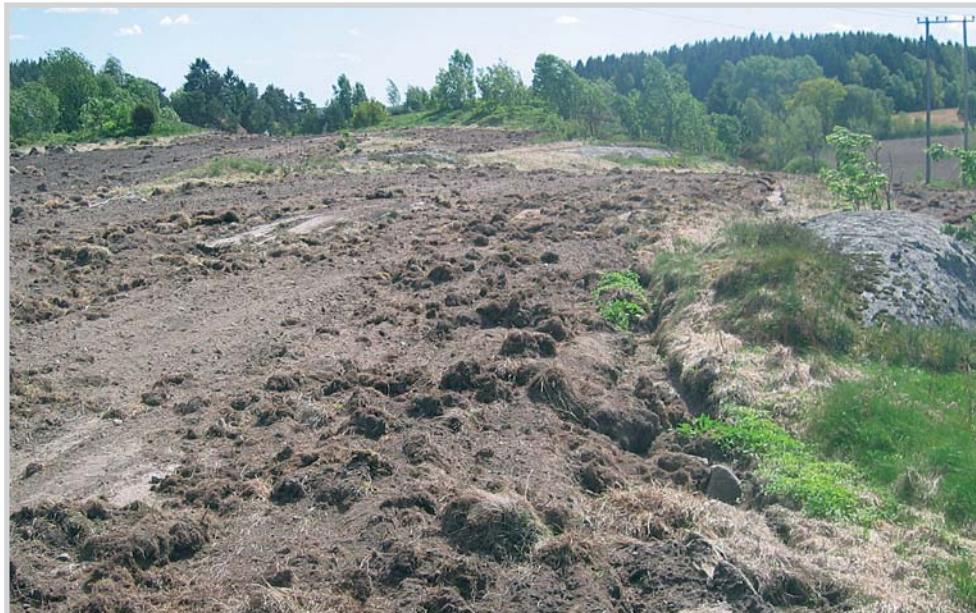
**Figur 15.** Nydyrkning av tidligere beiteområde. Slike store endringer av landskapet gjør det vanskelig å gjenfinne gravminnene og skader kan lett oppstå i. Fem gravhauger ble ikke gjenfunnet. Id-nr: 11182. Foto: Thomas Risan, NIKU, 2004.

aller fleste av de fjernede lå i dyrket mark og var fullstendig bortpløyde. Dette var fornminner som også lå i dyrket mark da de ble registrert i 1967. Kulturminneloven tillater at marken over fornminner som tidligere er nyttet til beite eller innmark fortsatt kan nyttes til slike formål (KML §3), og dette fører til at gravhaugene forsvinner helt etter gjentatte pløyinger. Skadene som var påført fornminnene var i hovedsak forårsaket av dyrking, beiting og anlegg av lagringsplasser for jordbruksredskap (figur 15 og 16).

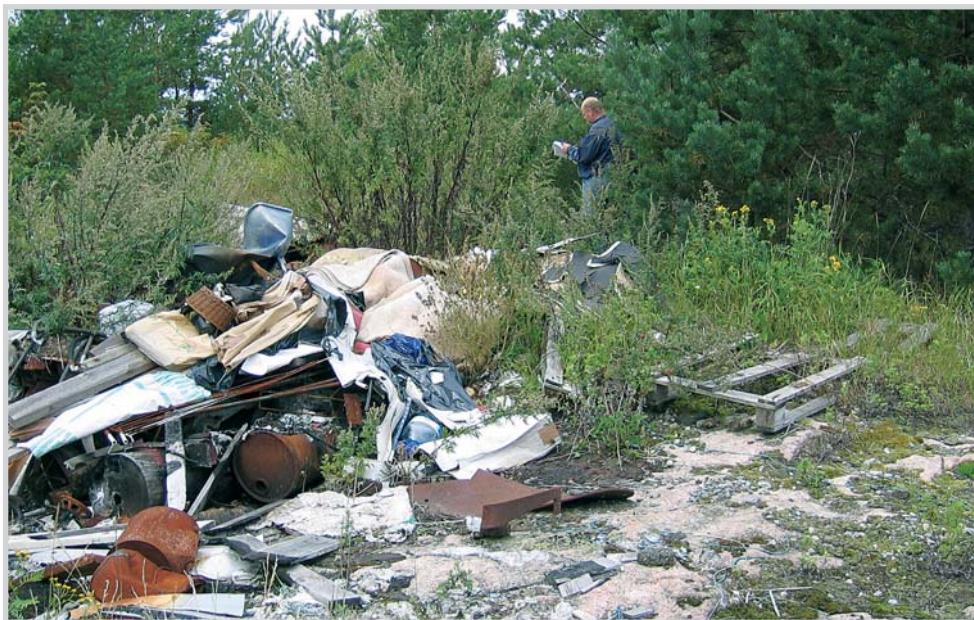
**Figur 16.** Gårdsnært område med gravhaug. Id-nr: 49296. Foto: Thomas Risan, NIKU 2004.

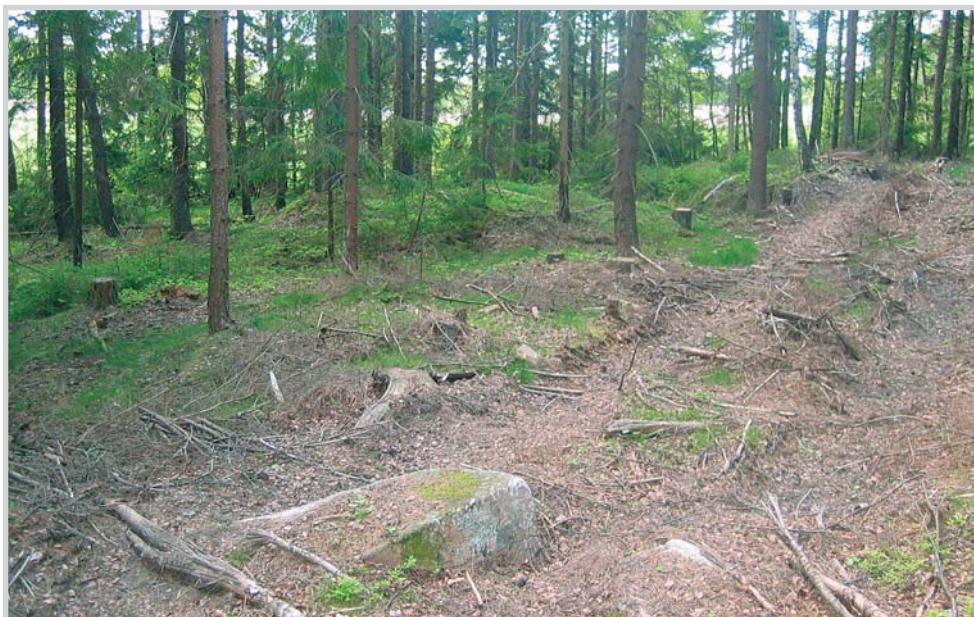
**Figur 17.** Kjøring med skogsmaskiner i gravfelt. Id-nr: 19248. Foto: Thomas Risan, NIKU 2004.

Skade som oppstår i forbindelse med skogsdrift, som for eksempel nyplanting, markberedning, hogst, kjørespor/slitasje og skogsveier/adkomstveier (figur 17). Bare ett fornminne var tapt på grunn av skogbruk mens to var skadet. Det tapte var en gravhaug som tidligere var skadet og som nå var totalt fjernet i forbindelse med skogsdrift.

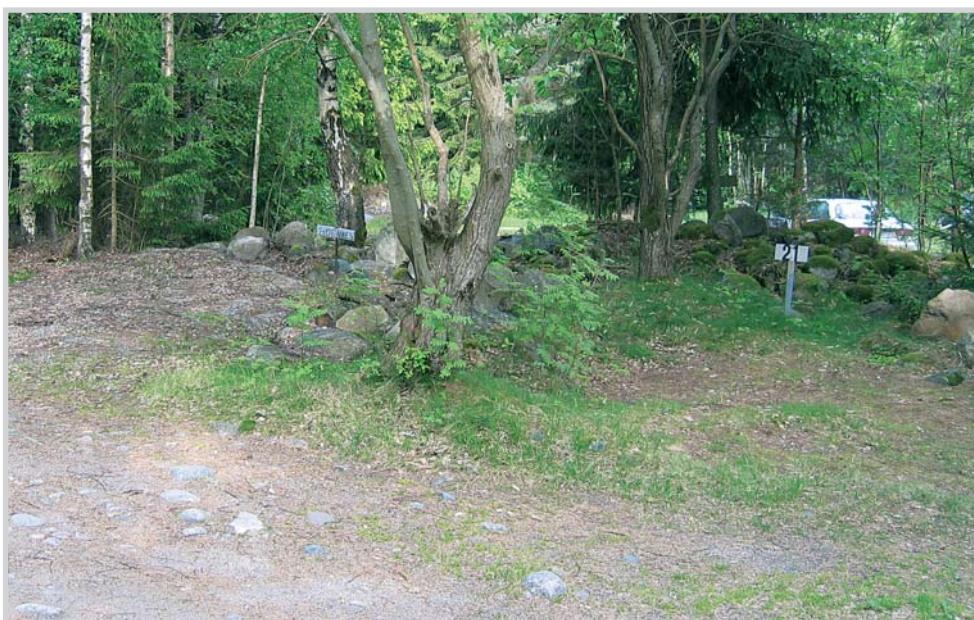
**Figur 18.** Parkeringsplass anlagt i gravrøys. Ytterligere to gravrøyser er fjernet i forbindelse med anlegget. Id-nr: 50832. Foto: Odd Stabætorp, NIKU 2004.

Skade som oppstår i forbindelse med grøfter, vann- og avløpsledninger, tildekking (bl.a. i forbindelse med deponering av byggeavfall), innebygging, parkeringsplass, slitasje (kjørespor i forbindelse med maskinell virksomhet/snerydding), veianlegg, kraftledningsstoler, kraftledninger under vann og adkomstveier (også i forbindelse med midlertidige adkomstveier under byggeprosessen). I alt 15 fornminner var fjernet og 14 var skadet forårsaket av sektor bygg/anlegg. Fem var frigitt og fjernet i forbindelse med anlegging av ny E-6. De øvrige var fjernet eller skadet i forbindelse med utbedring av veier og anlegg av parkeringsplasser (figur 18).

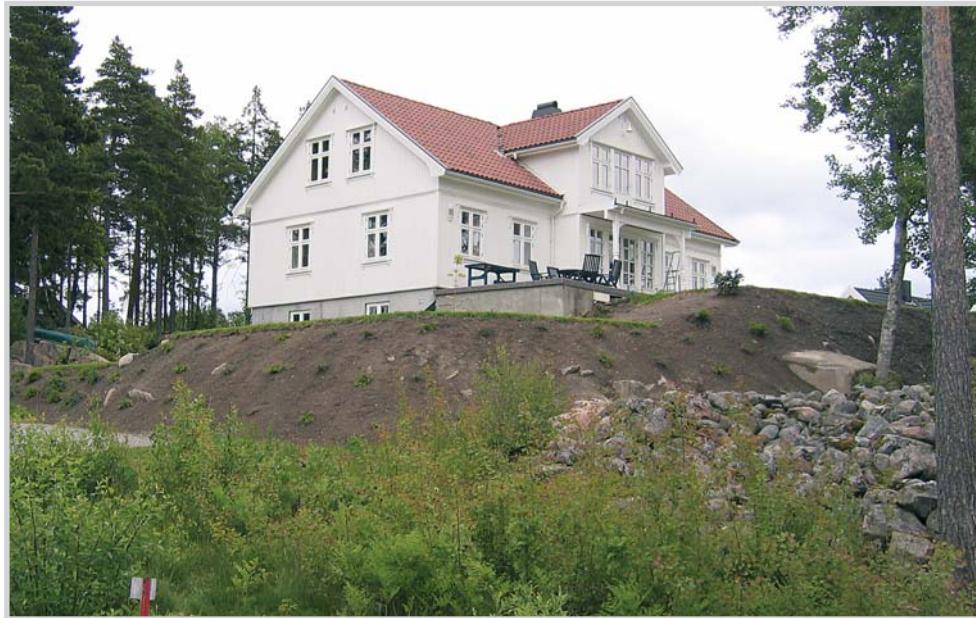
**Figur 19.** Anlegg av terrasse over gravrøys. Id-nr: 10908-3. Foto: Odd Stabætorp, NIKU 2004.

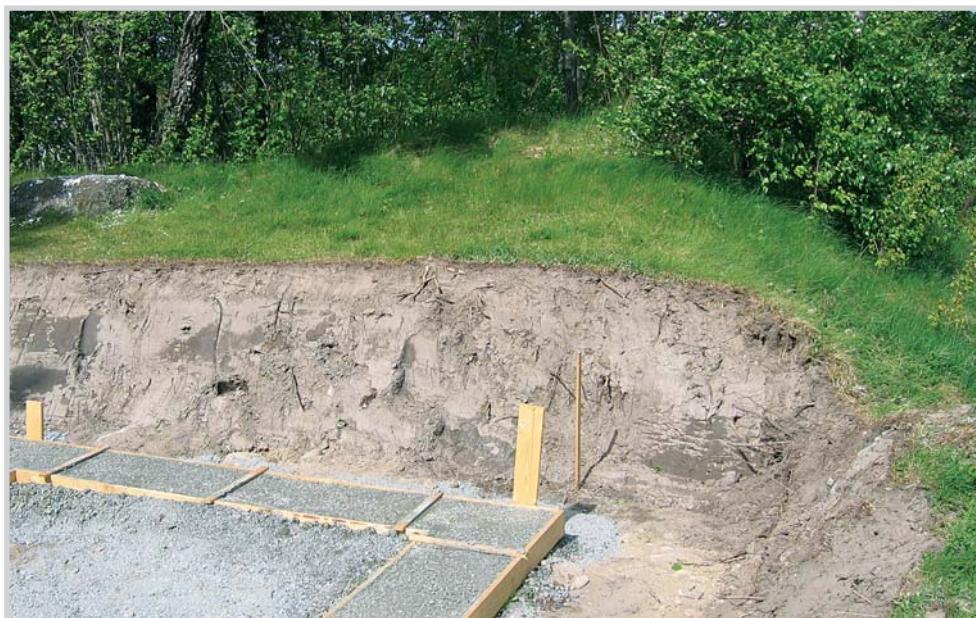
**Figur 20.** Bygging av campinghytte i gravhaug. Id-nr: 5084. Foto: May-Liss Bøe Sollund, NIKU 2004.

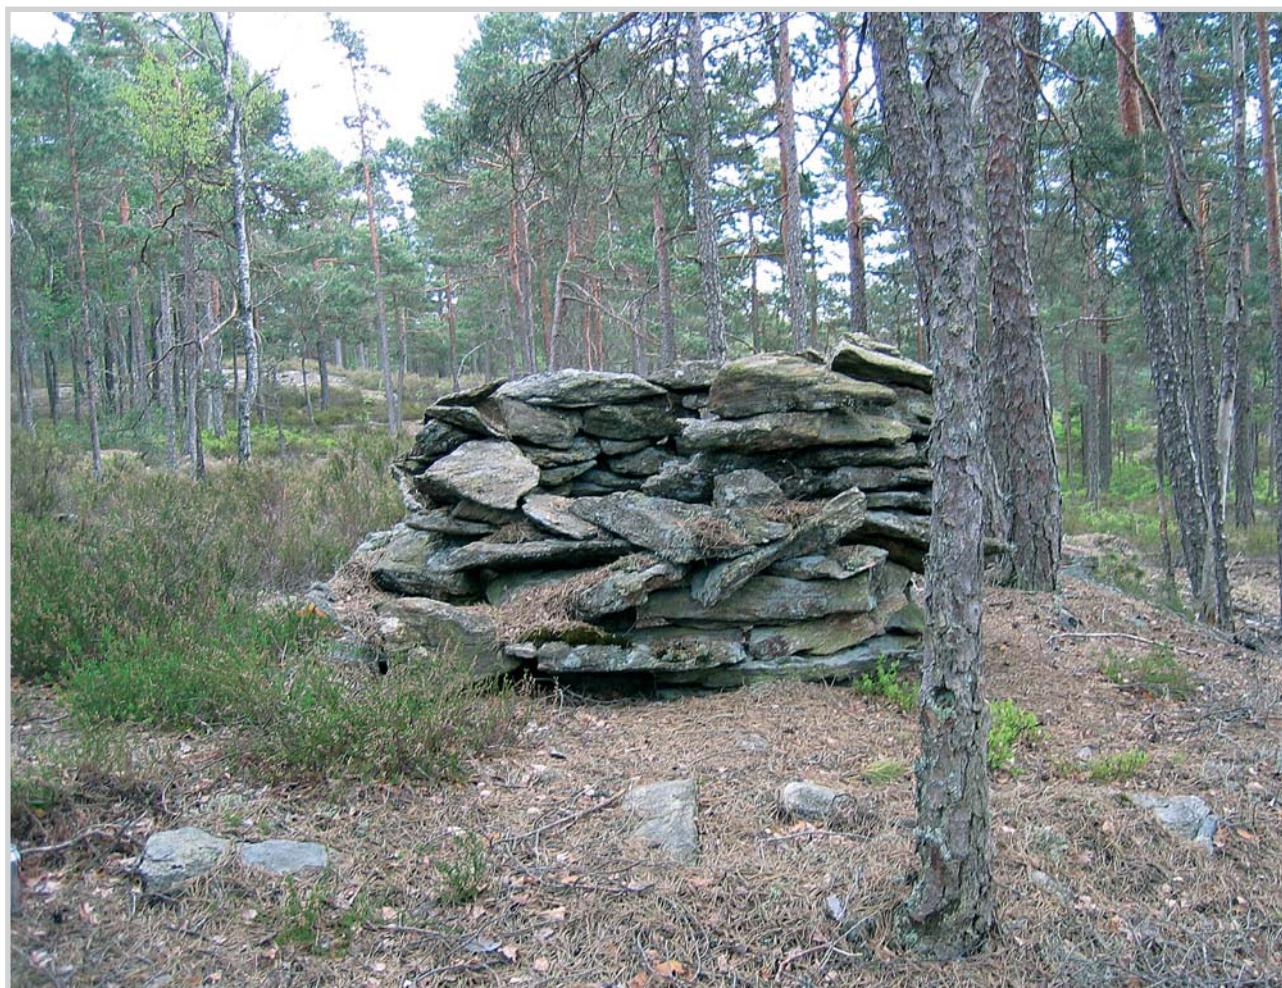
**Figur 23.** Det er vanskelig å få øye på gravrøysa som ligger her, id-nr: 11227. Steinene er brukt til varde eller bogastelle. Det er betraktelig færre stein som ligger på sin opprinnelige plass nå enn det var i 1967. Foto: May-Liss Bøe Sollund, NIKU 2004.

En annen tendens som for øvrig gjelder for hele landet, er at fornminner som er skadet ikke blir tilstrekkelig påaktet. Skadete gravhauger har ikke lengre den karakteristiske jevne formen og oppfattes derfor ikke som gravminner. Derfor blir de ofte påført ytterligere skade inntil de er så skadet at de rett og slett blir fjernet. Det samme er tilfelle med gravrøyser. Stein som fjernes bidrar til at gravminnet mister sin form, og objektet blir dermed ikke oppfattet som hverken spesielt eller menneskeskapt. Det er derfor ofte at stein fra utkastede

gravrøyser blir brukt til vardebygging. Terskelen for å skade fornminner synker proporsjonalt med grad av skade (figur 23).
