JOSEFINES GT.30, OSLO

Undersøkelse av opprinnelige farger i utvalgte interiører, del 5

Tittel JOSEFINES GT.30, OSLO Undersøkelse av opprinnelige farger i utvalgte interiører, del 5	Rapporttype/nummer NIKU Oppdragsrapport 32/2018	Publiseringsdato 10.04.2018
	Prosjektnummer 1020635-5	Oppdragstidspunkt 5.-6.4.2018
	Forsidebilde Dør 300/korridor. Foto: NIKU	
Forfatter(e) Wedvik, Barbro	Sider 14	Tilgjengelighet Åpen
	Avdeling Konservering

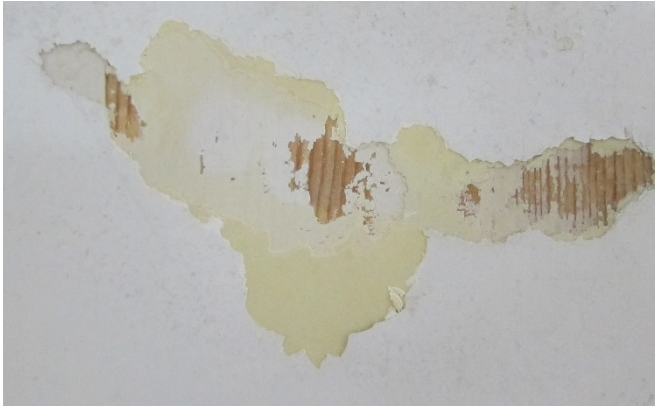
NIKU fant opprinnelig maling som har stått lenge udekket og eksponert for lys på en dør i 3. etasje (utsiden av ytre dør korridor/rom 310), se figur 1. Oljebasert maling som dekkes til med malingslag vil mørkne og gulne, men blekes igjen når laget eksponeres for lys. Malingen i dette funnet ligner derfor mer på den opprinnelige malingsoverflaten enn det nye avdekkingsprøver gjør. Også på dørene 200/korridor og 300/korridor fant vi noen områder med opprinnelig maling som har stått eksponert for lys i nedslitte områder i en tid, men som i senere tid har vært dekket av plater. Se forsidebildet.

Figur 1: Opprinnelig maling som har stått lenge udekket og eksponert for lys på en dør i 3. etasje (utsiden av ytre dør korridor/rom 310).

Basert på funnene i første etasje i 2015 foreslo NIKU en «bleket variant av NCS 1005-Y20R» for rekonstruksjon. Det blekede malingsfunnet i 3. etasje viser at den opprinnelige dørfargen er mindre rød enn NCS Y20R, og at opprinnelig farge ligger nærmere NCS Y10R eller Y. Med «bleket variant» menes også lysere og mindre fargesterk.
