## FARGEUNDERSØKELSE AV KASEMATT PÅ MØVIK FORT

Farger og malingstype i kamuflasjemønster  
benyttet på kasematten

| Tittel<br>Fargeundersøkelse av kasematt på Møvik fort<br>Farger og malingstype i kamuflasjemønster benyttet på kasematten | Rapporttype/nummer<br>NIKU Oppdragsrapport 48/2018 | Publiseringsdato<br>11.05.2018 |

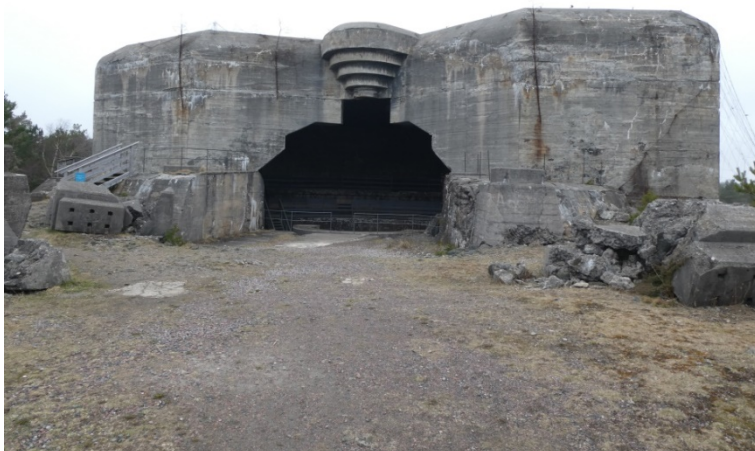
Figur 1 Kasematten på Møvik fort.

Kasematten på Møvik ble laget for en av fire kanoner i 1942 (figur 1). På gulvnivå og (sekundært) tribunenivå er det kamuflasjemaling på sementveggene (figur 2).

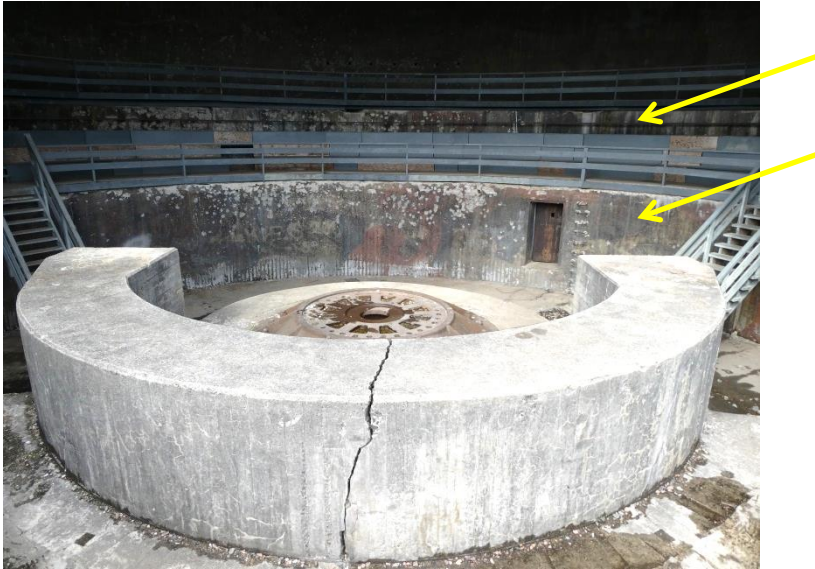
Figur 2 Malte vegger i kamuflasjemønster inni kasematten; på gulvnivå og «tribunenivå».

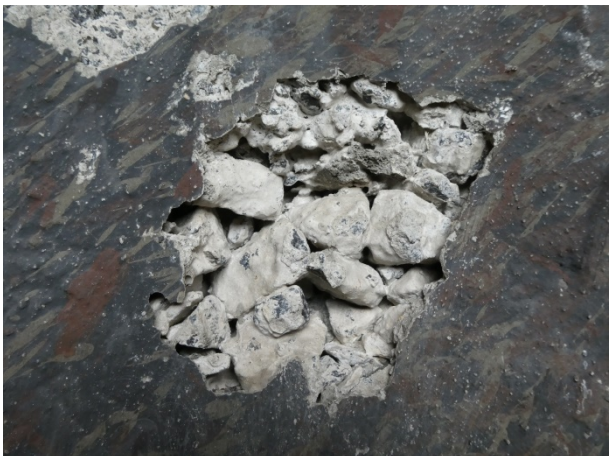
Underlaget for malingen er sement med grovt tilslag, med et pusslag over som malingen er bemalt. Veggene har flere store skader der man ser tilslaget (figur 3). Stedvis løsner pussen fra sementen. Det er saltutslag nederst på muren (figur 4). Ifølge driftsleder på fortet, ble sand til sementen først fraktet fra Danmark med båt. Fundament til to av de fire kanonstillingene ble bygget med sand derfra. Til de to siste kanonene ble det hentet sand fra et lokalt sandtak.

Figur 3 Grovt tilslag i sementen.

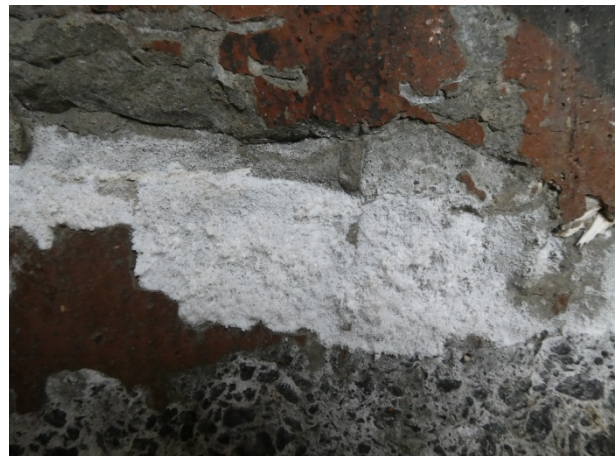
Figur 4 Saltutslag i nedre del.

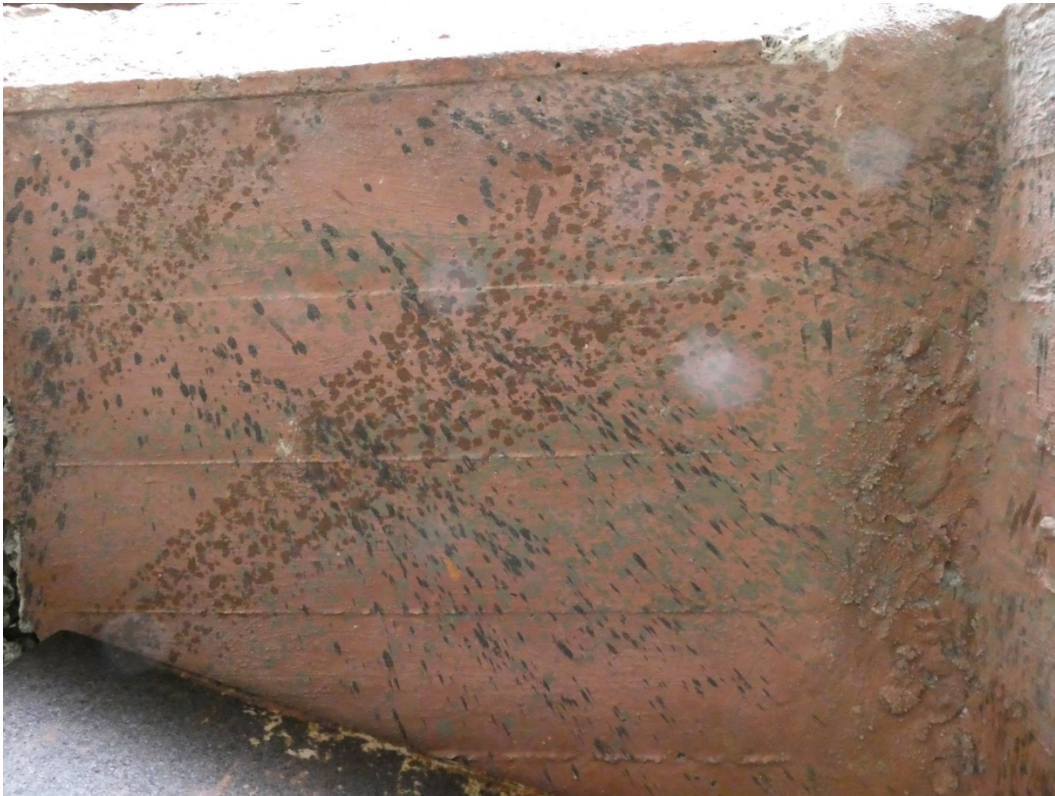
Formene i kamuflasjemønsteret som er malt på kasematten, er ulike. Noen har kantete former, men de fleste har avrundede former. Det er benyttet en metode for påføring av maling som kan sammenlignes med en dekor som kalles «stenkdekor» (figur 5-7). «Stenkdekor» har blitt brukt på vegger i interiører, men da i en mindre skala enn her. På Møvik har de trolig benyttet en malekost til å kaste maling på veggene (fra siden og rett forfra). Dette gjør at fargefeltene blir nedtonet og man oppnår mykere overganger og et litt «ruskete» utseende på en svært effektiv måte. Dette er en form for dekormaling som de fleste kan utføre.

Figur 5 Rustrød, mørk grå/sort og grønn maling kastet med malekost på rød bakgrunn.

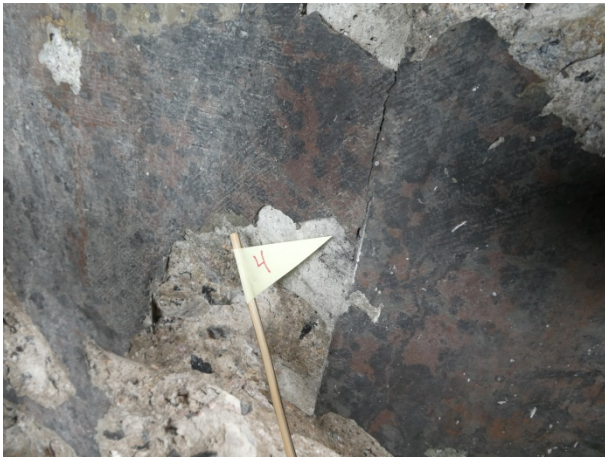
Figur 8 Uttakssted, prøve 4.

**Prøve 4** (figur 8, 10,12)

1. sementpuss
2. gråhvitt lag – trolig ikke eget lag, men ytre sjikt i sementpussen, en slags hud som dannes ytterst når sementen herder.
3. mørkt/sort malinglag
4. grått/grønt malinglag
5. brunrødt malinglag
6. skitt og muligens salt på overflaten

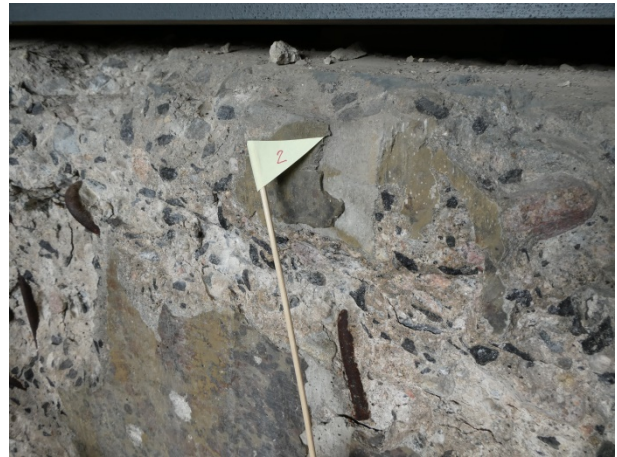
Figur 9 Uttakssted, prøve 2.

**Prøve 2** (figur 9,10,11)

1. sementpuss
2. gråhvitt lag – trolig ikke eget lag, men ytre sjikt i sementpussen, en slags hud som dannes ytterst når sementen herder.
3. grønt malinglag av hvite, grå, noen svarte, muligens mørke blå, og noen få oransje/rødlige/brune pigmentkorn.
4. skitt og muligens salt på overflaten

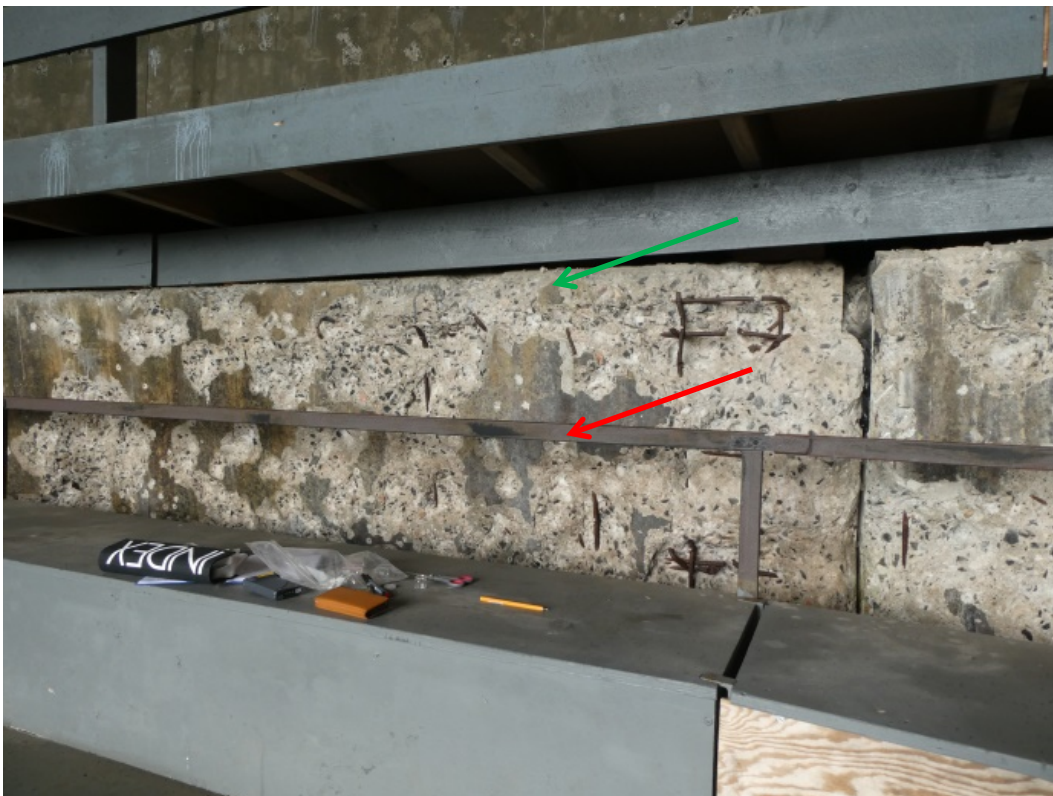
Figur 10 Oversikt, uttakssted prøve 4 (rød) og prøve 2 (grønn).

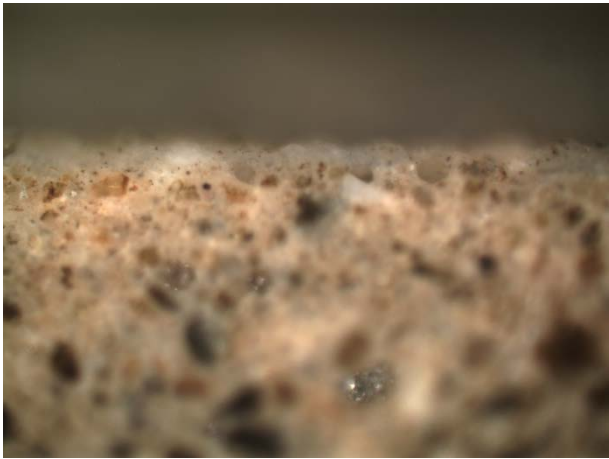
Fargen ser ikke ut til å være falmet når strukturen sees i tverrsnitt, men det er skitt og kanskje noe salt på overflaten. Dette lot seg ikke rense bort, da malingen både smittet ved berøring og løste seg i vann og etanol. Skitten kan påvirke kodingen av fargen. Ved oppmaling av kanonen basert på NCS fargekodene må det derfor tas forbehold om skitt på overflaten som er kodet. Det må også nevnes at en matt maling som fargekodes, kan oppleves svært annerledes enn en blank. Dette må det også tas forbehold om ved oppmaling.

Den brunrøde fargen i prøve 4 består av rødt pigment iblandet noen svarte og grå pigmentkorn. Den grønne fargen fra prøve 2 har trolig ingen grønne pigmentkorn i seg, men har en pigmentblanding som oppfattes som grønn. Disse visuelle undersøkelsene bekrefter NCS koden fra overflaten.

Figur 11 Prøve 2, pålys, mikroskop. Ett lag grønn maling over pussen.

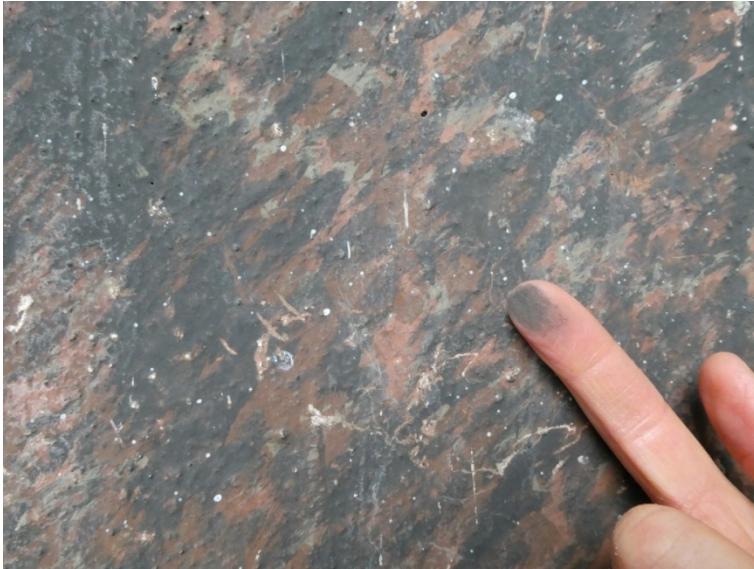
Alle fargene smitter av ved berøring (figur 13). Malingen er matt med en svært åpen og porøs struktur. Malingen løser seg i spytt, etanol og aceton. Både vann og white spirit absorberes umiddelbart i overflaten.

Ved tilførsel av fortennet saltsyre bruser malingen nokså kraftig, hvilket indikerer at den er kalkholdig. Undersøkelser i UV-belysning viser videre at laget ikke er organisk. Det er altså snakk om en kalkholdig, mineralsk maling. Det kan være en kalk-sementmaling (KC-maling) eller ren kalkmaling.<sup>1</sup>

Figur 13 Malingen smitter av ved berøring.

**Den benyttede malingen på kasematten bestående av en kalkholdig, mineralsk maling egner seg ikke til oppmaling av kanonen.**
