SKIPPERGATA 19B (PRINSENS GATE 3B) OSLO

Fargeundersøkelse av eksteriøret: vinduer og dører

Tittel Skippergata 19b (Prinsens gate 3b) Oslo Fargeundersøkelse av eksteriøret: vinduer og dører	Rapporttype/nummer NIKU Oppdragsrapport 52 / 2018	Publiseringsdato 01.06.2018
	Prosjektnummer 1021.297	Oppdragstidspunkt April 2018
	Forsidebilde Vinduene i første etasje. NIKU 2018	
Forfatter(e) Verweij, Edwin	Sider 26	Tilgjengelighet Åpen
	Avdeling Konservering

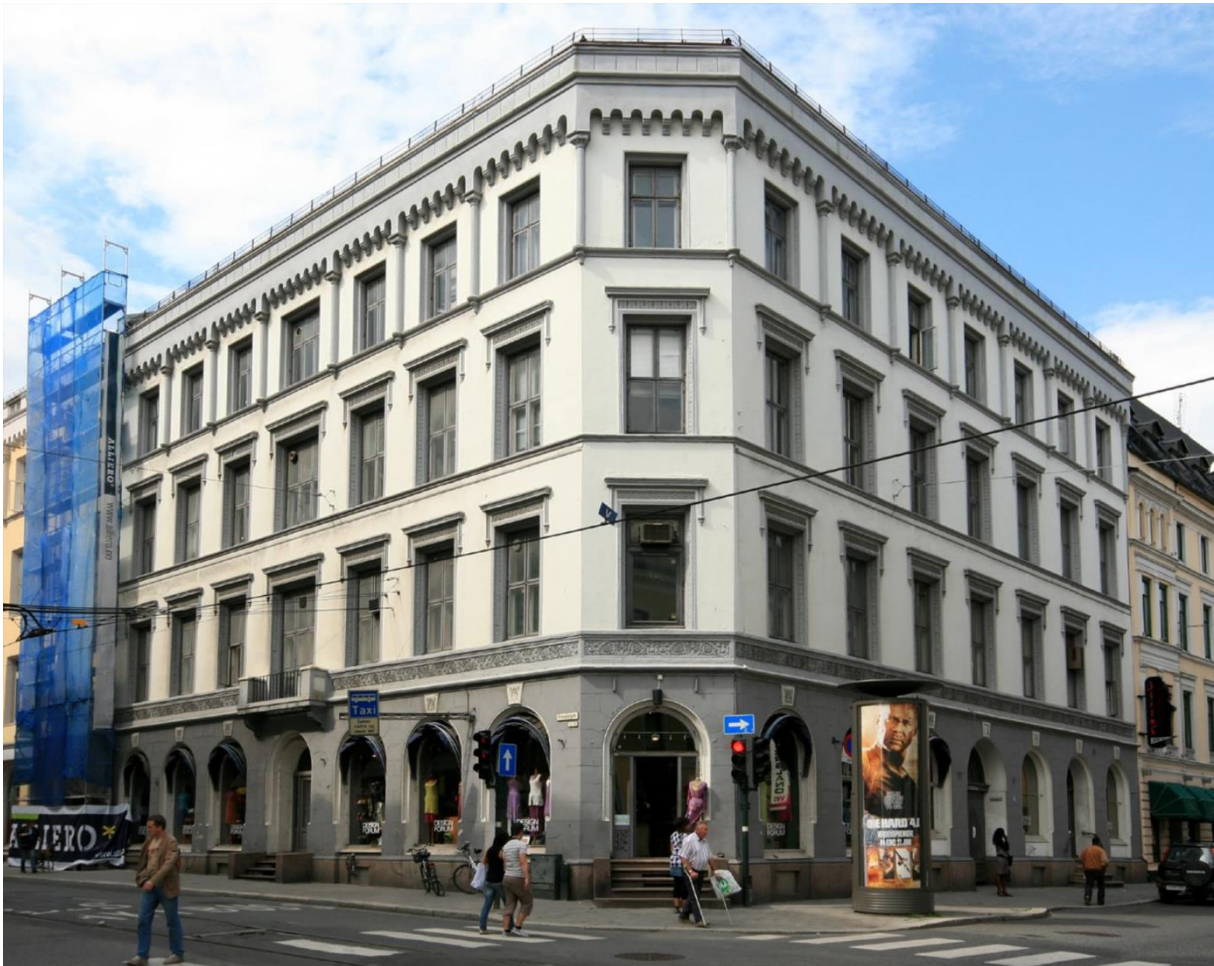
Murgård Skippergt19b-Prinsensgt3b-Oslo

Bygårdanlegg fra 1860-tallet tegnet av arkitekt J.H. Nebelong. Murpussen av fasaden er undersøkt på 1990-tallet i forbindelse med et prosjekt hos Byantikvaren, se upublisert rapport: Torp, I. and L. J. Hvinden-Haug (1996). Fargeundersøkelse av murbebyggelse. Pussfasader i Skippergata ca 1860 - ca 1900. Oslo, Byantikvaren
I 2018 er kun treverket fargeundersøkt, vinduene og dører.

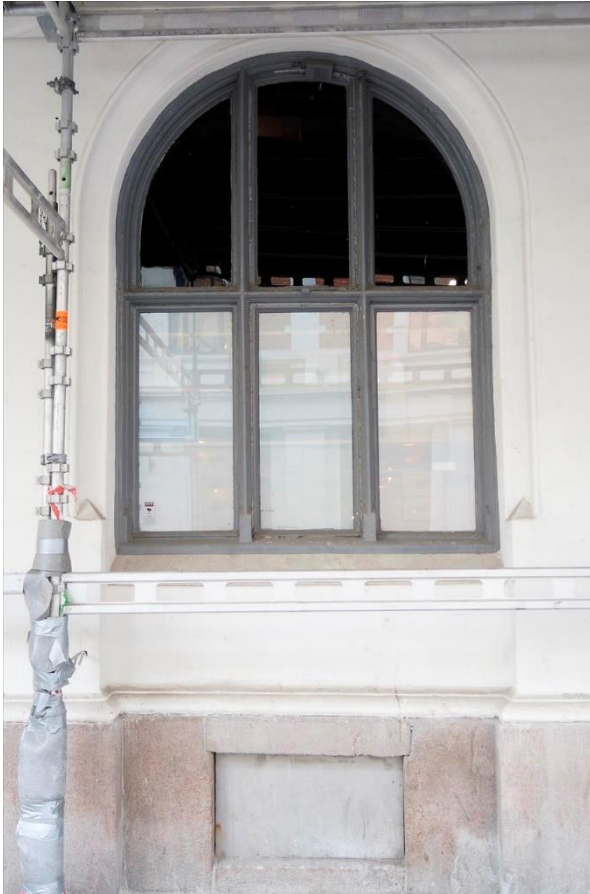
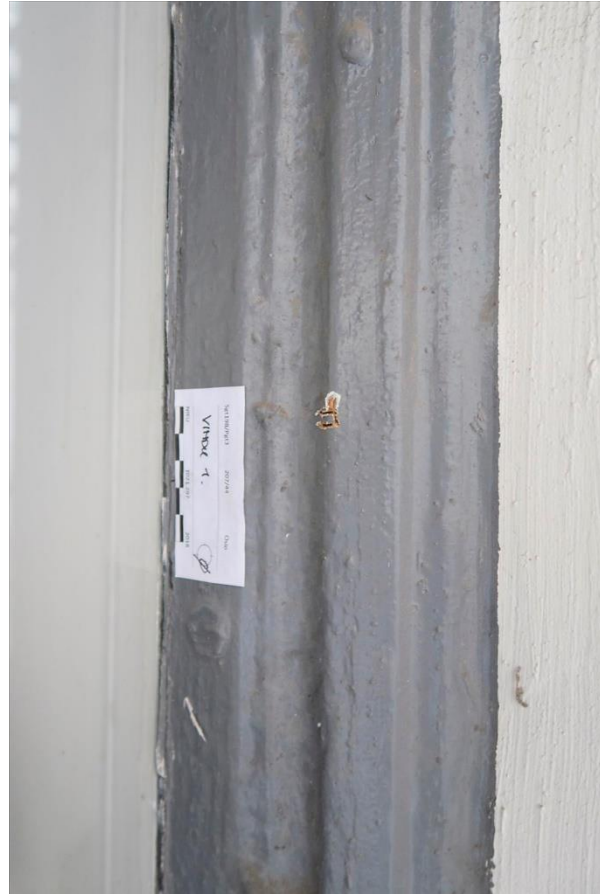
Vindu - Ø - 1. - Vindu - karm

- I Den opprinnelige fargesetting er ikke funnet i tverrsnittene fra disse vinduene i første etasje, siden malingslagene er delvis fjernet ved tidligere oppussingsarbeider. De fleste malingslag er moderne. Rester av brune fargesettinger er synlig mot treverket. Datering ukjent.

Det anbefales at tre elementene ved rehabiliteringen males opp med linoljemaling med fargekoden NCS S7010-Y90R.

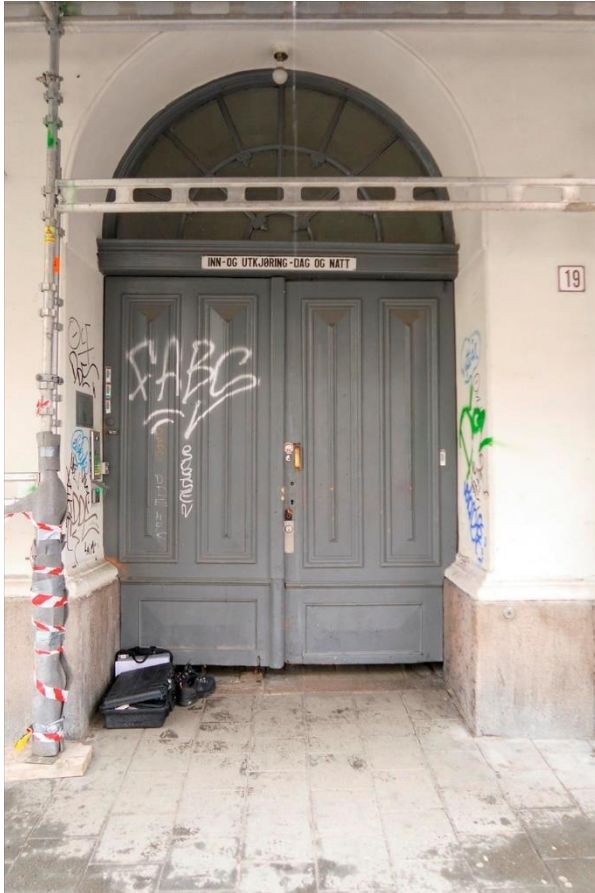
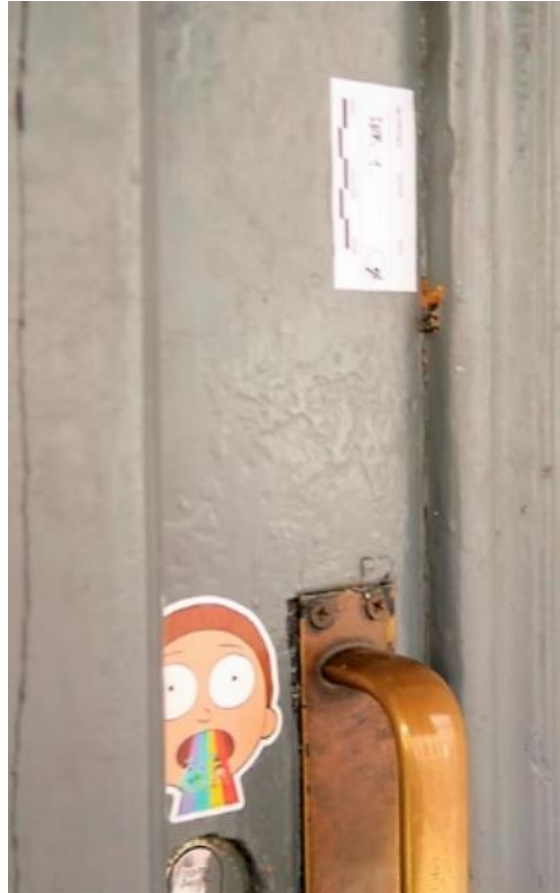
Dør - Ø - 1. Port - Dør - fyllingslist

- I Brun fargesetting på porten som har blitt gjentatt flere ganger. Ved oppussingsarbeider har flere malingslag i mellom tiden blitt fjernet.

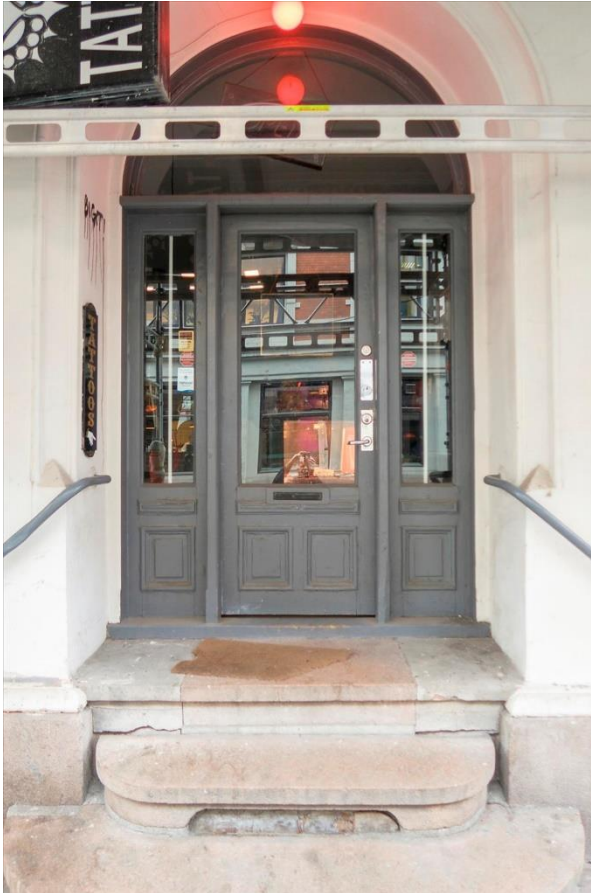
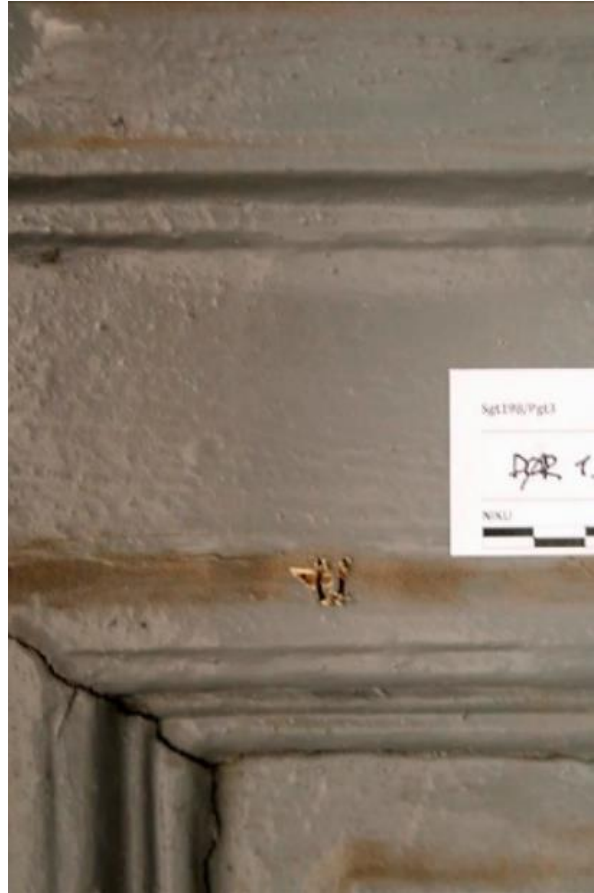
Dør - Ø - 1. Butikk - Dør - rammeverk

- III Døren dateres til tidlig på 1900-tallet som i første omgang var malt i brune farger men senere fikk en grønn fargesetting.

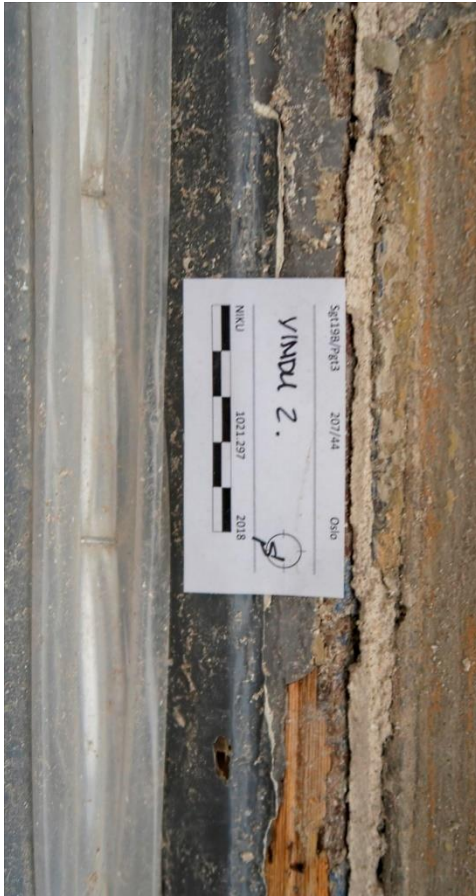
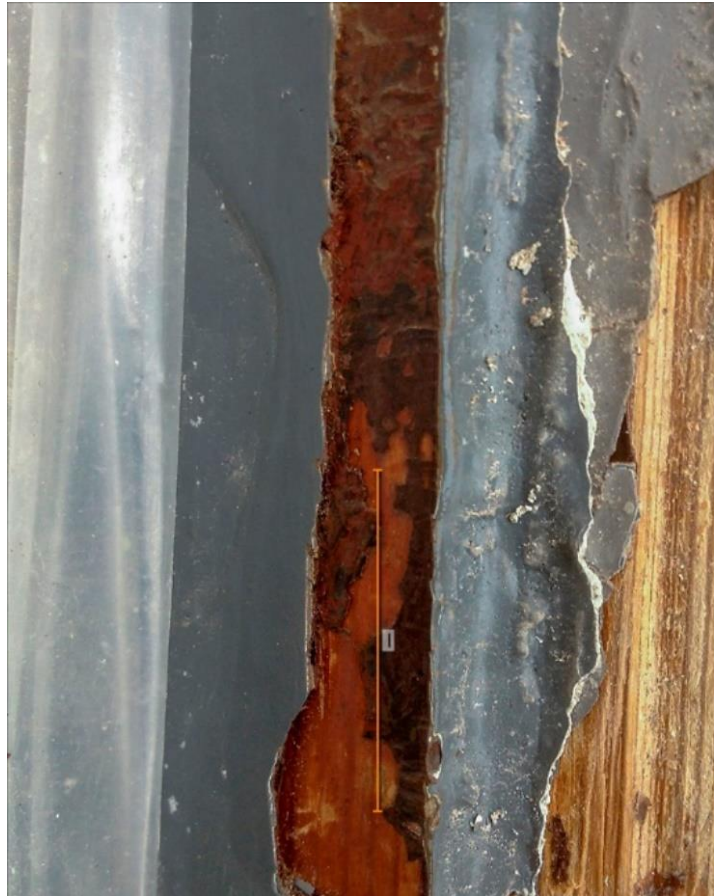
Vindu - S - 2. - Vindu - karm

- I Brun fargesetting på vinduene som har blitt gjentatt flere ganger.

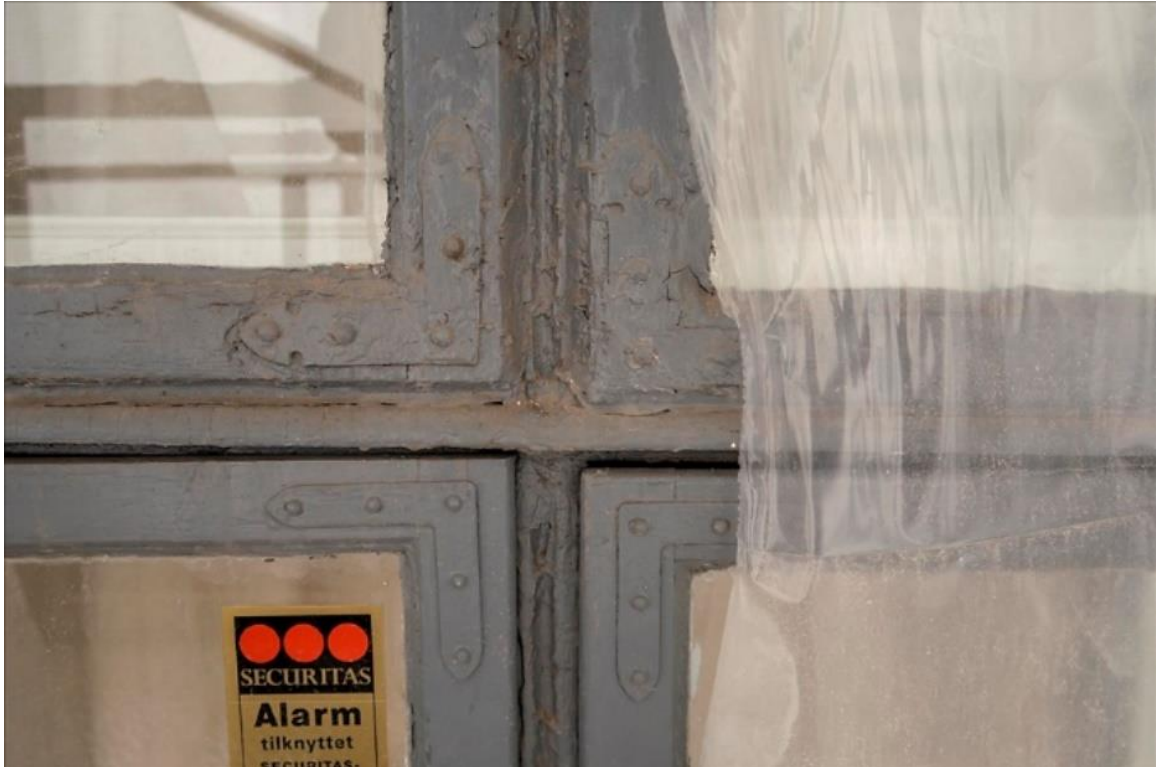
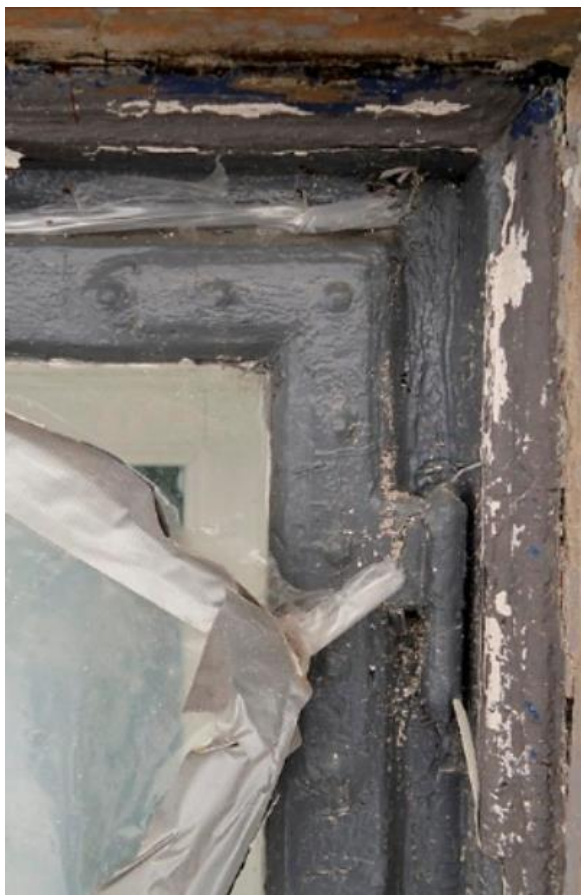
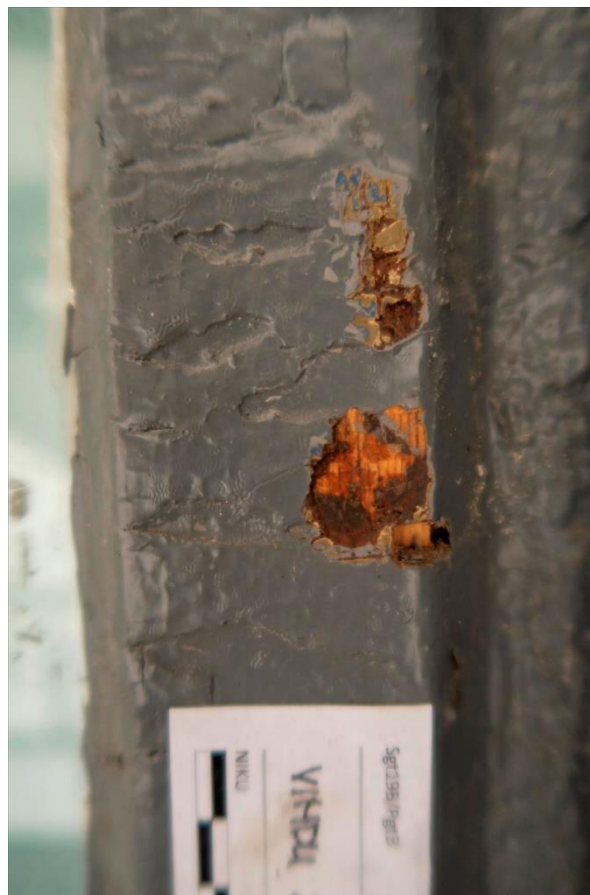
Vindu - S - 2. - Vindu - ramme /-regel -stander

- I Brun fargesetting på vinduene som har blitt gjentatt flere ganger.
