JOSEFINES GT. 30, OSLO

Undersøkelse av opprinnelige farger i utvalgte interiører, del 3

Tittel Josefines gt. 30, oslo Undersøkelse av opprinnelige farger i utvalgte interiører, del 3	Rapporttype/nummer NIKU Oppdragsrapport 23/2017	Publiseringsdato 06.03.2017
	Prosjektnummer 1020635-3	Oppdragstidspunkt Feb. - mars 2017
	Forsidebilde Salong. Foto: Wilse ca 1920 http://oslobilder.no/OMU/OB.Y4586	
Forfatter(e) Wedvik, Barbro	Sider 20	Tilgjengelighet Åpen
	Avdeling Konservering

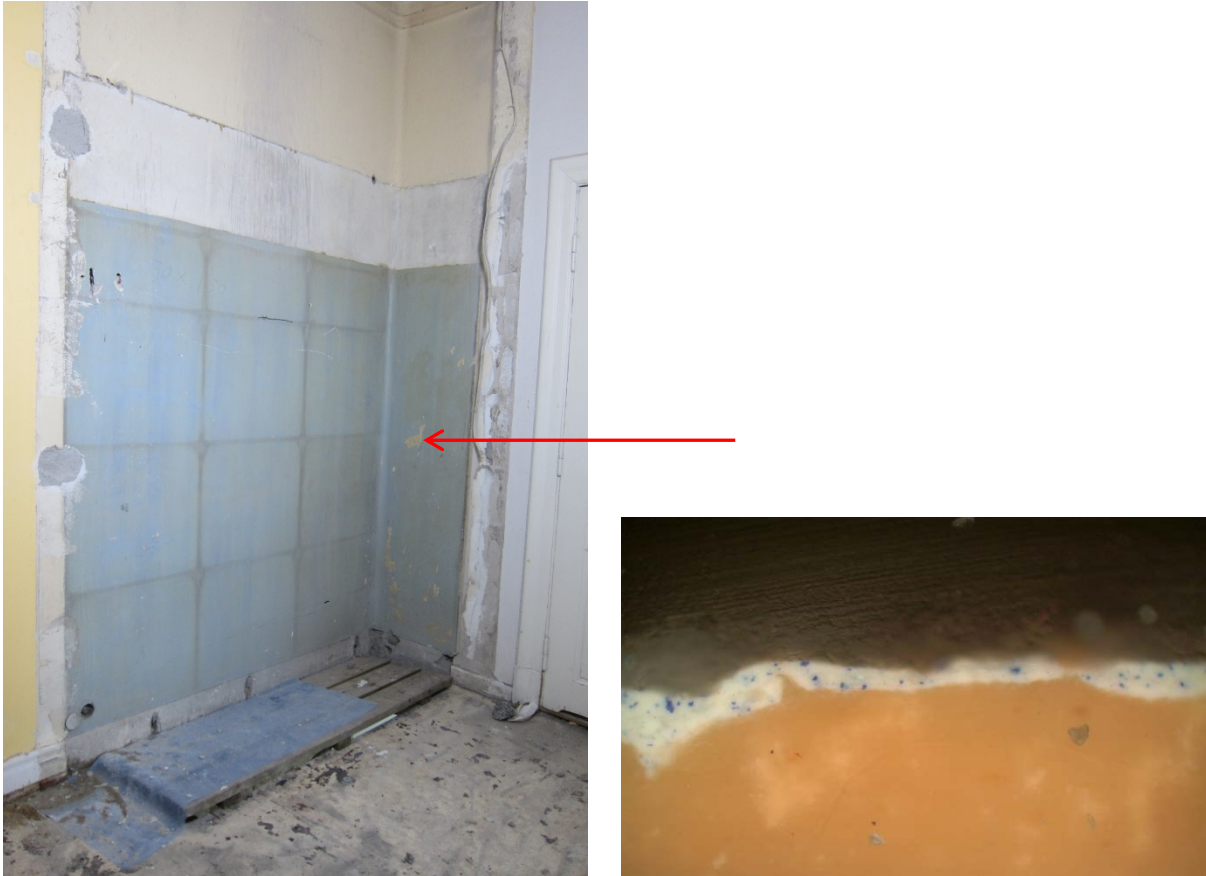
Etter rivning av en sekundær ventilasjonssjakt på nordvegg i sørfløy mot trapperom (Figur 1), ble det gjort en ny undersøkelse. Denne viste et gult lag innerst på nedre del av vegg (Figur 2). Det ble tatt en materialprøve for å undersøke i mikroskop om laget var sparkel eller et pigmentert malingslag (Figur 3). Over det gule laget lå en lys blågrå oljemaling.

Figur 1 Undersøkt område, bak ventilasjonsskap

Figur 2 Tverrsnitt av malingslag bak ventilasjonsskap. Blå pigmenter i øverste lag. Manglende pigmentering i gult lag indikerer sparkel.

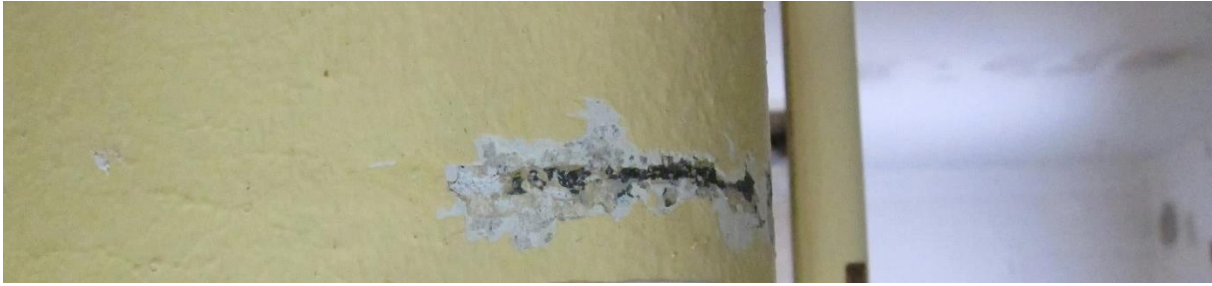
Ny undersøkelse med streiflys på samme korridorvegg synliggjorde en forhøyning i malingslaget i smyget ved det østre vinduet, ca. 190 cm over gulv. Stikkprøve med skalpell viste en malt svart linje med gul limfarge under (Figur 4). Undersøkelse av materialprøve i mikroskop viste at den svarte dekorlinjen tilhørte det gule laget, og at det gule laget er innerste lag på veggen (Figur 5). Undersøkelsen viste også at det gule laget bak ventilasjonsanlegget ikke har synlige gule pigmenter og trolig er sparkel (Figur 3).

Figur 3 Undersøkt område på vegg i sørfløy, østre vindu, østre smyg, ca. 190 cm over gulv. Avdekket svart malt linje.

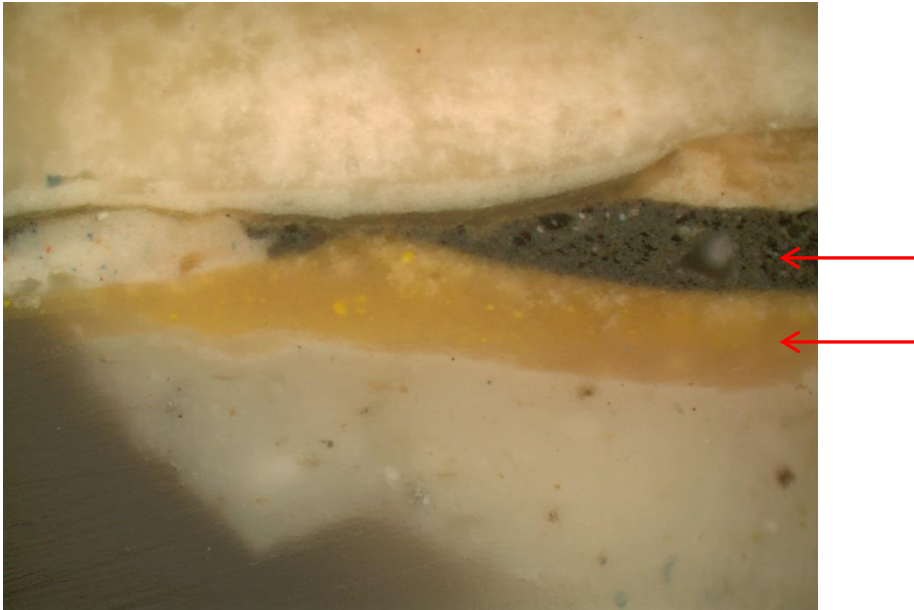
Figur 4 Tverrsnitt av malingslag på vegg ved vindu, ca 190 cm over gulv. Pilene viser et pigmentert gult lag med et svart lag over. Det gule laget er trolig den første veggfargen på nedre del av vegg i korridor, og det svarte laget er en linje som markerer skillet mellom øvre og nedre del av vegg.

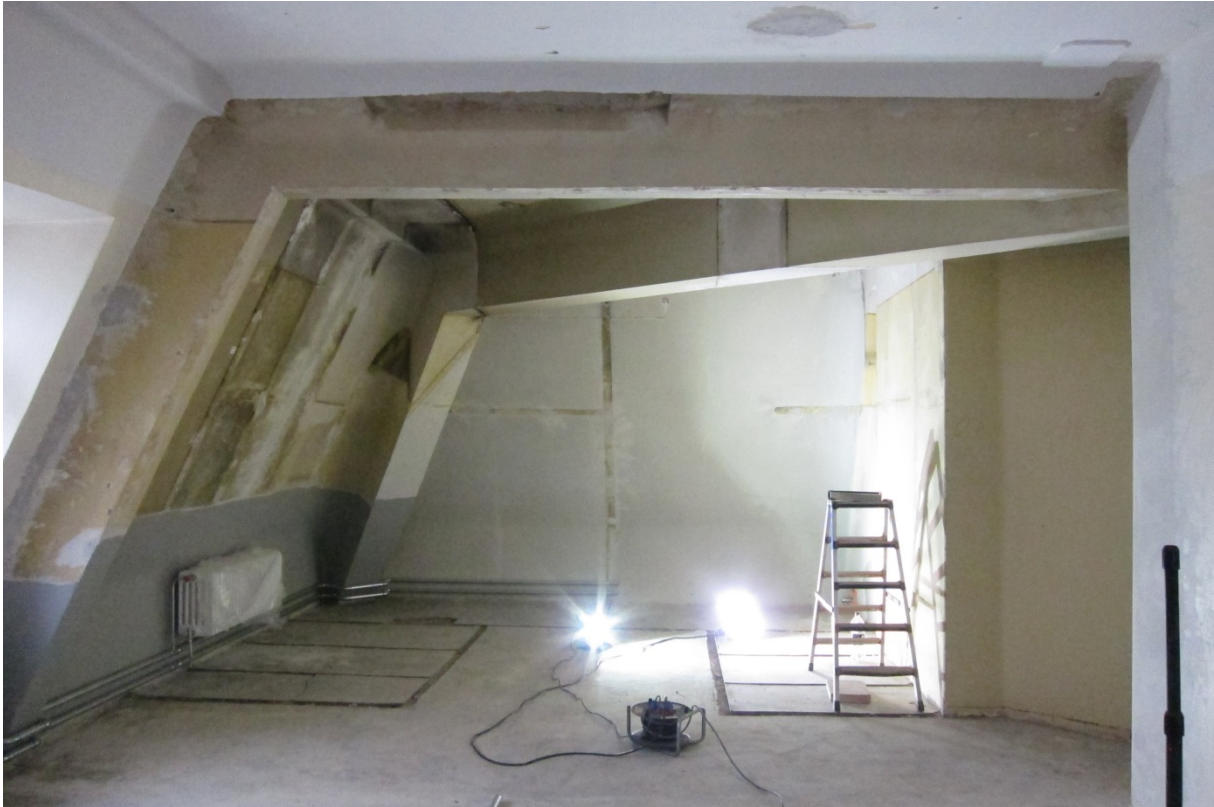
Figur 8 Rom 012, mot nord. Opprinnelig bevegelssone. Foto: NIKU

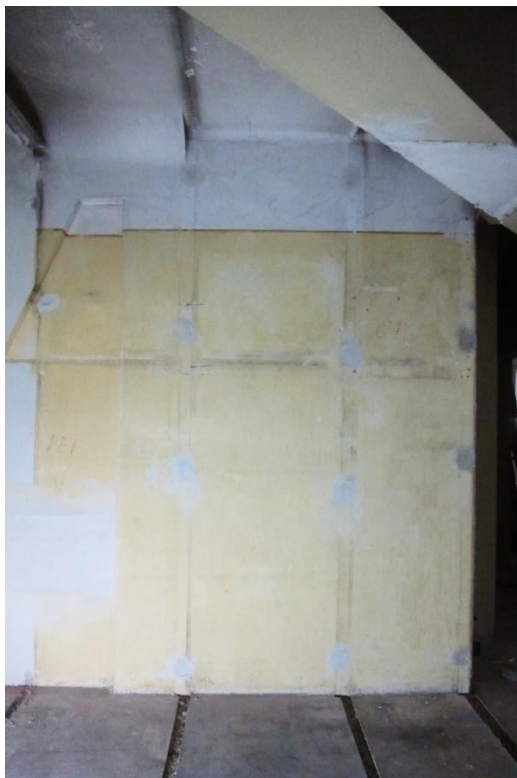
De undersøkte områdene i den opprinnelige bevegelsessonen (rom 003 og 012) viser lys gul limfarge på nedre del av vegg og hvit limfarge i øvre del/himling. Overgangen er markert med en malt rødbrun strek 240 cm over gulv, denne også trolig i limfarge (Figur 9, 10, 11).

Figur 9 Rom 012, mot øst. Lys gul og hvit vegg malt med limfarge, overgang markert med malt rødbrun strek 240 cm over gulv. Foto: NIKU.

Bygningsdel	Farge	NCS fargekode	Material
Himling/vegg over	Hvit	S 0500-N/ S 0502-Y	Limfarge
Strek	Brun	S 3040-Y30R	Limfarge
Vegg under	Lys blek gul	S 1020-Y20R	Limfarge

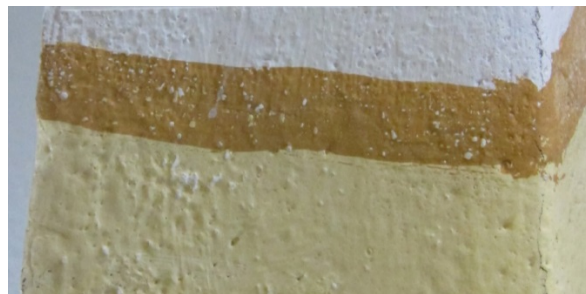
Figur 10 Rom 012, mot øst, detalj. Område med svært godt bevart opprinnelig limfarge. Foto: NIKU.

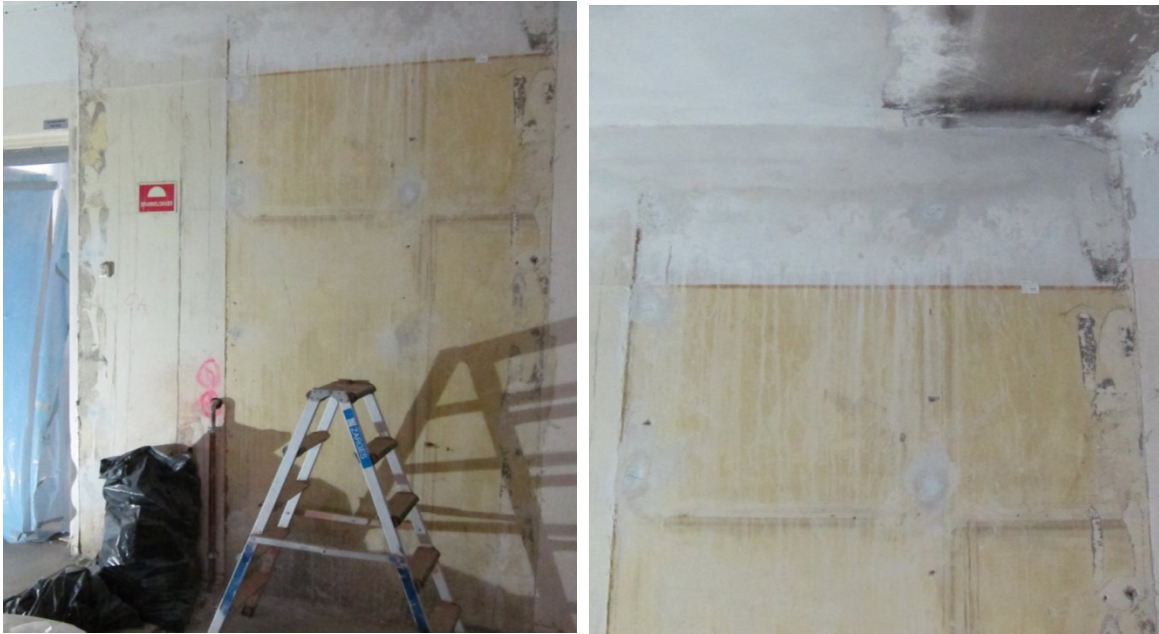
Undersøkelsen viser samme fargesetting i rom 029 (Figur 12, 13, 14). Det er ukjent for NIKU om dette rommet er del av fellesarealer/bevegelsessone.

Figur 11 Rom 029, mot nord. Foto: NIKU

Figur 12 Rom 029, mot nord. Lys gul og hvit vegg malt med limfarge, overgang markert med malt rødbrun strek 240 cm over gulv. Foto: NIKU

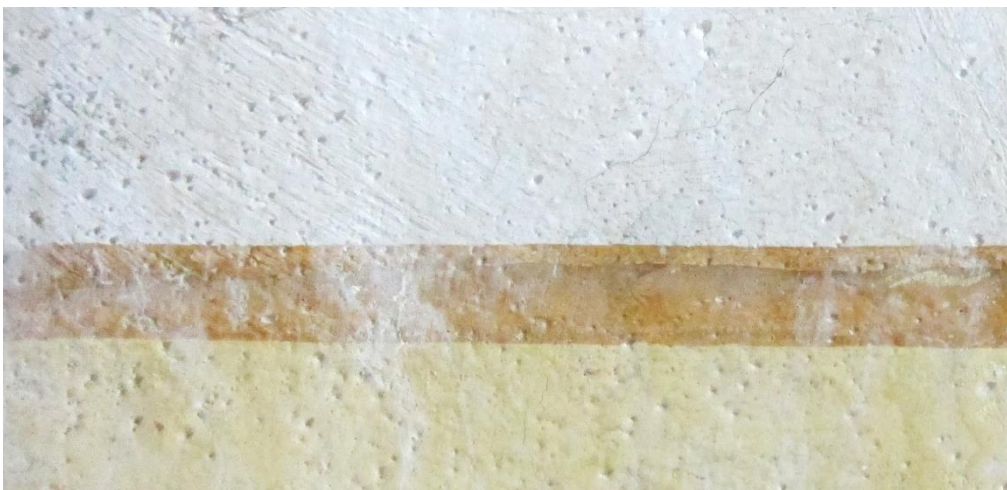
Figur 13 Rom 029, mot nord, detalj. Område med skitten, men godt bevart opprinnelig limfarge. Foto: NIKU.

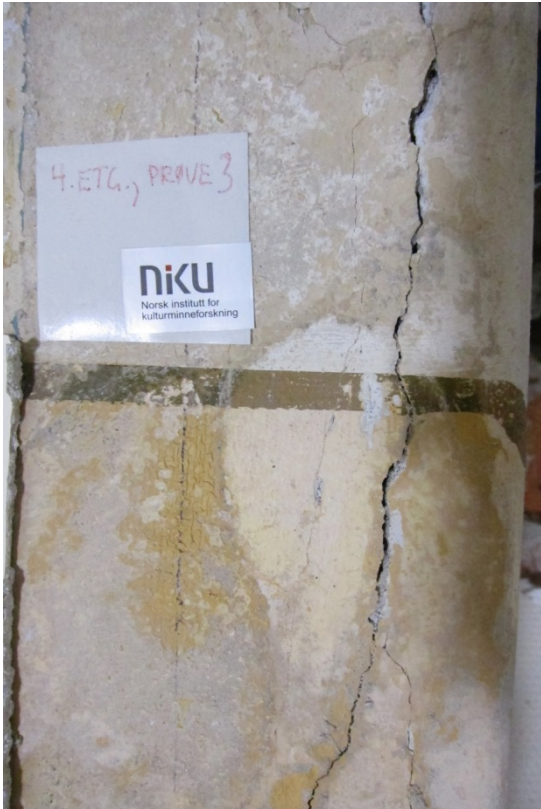
Figur 15 Rom 004, bakside trapp, mot sør. Nyere oppmaling med strekdekor.

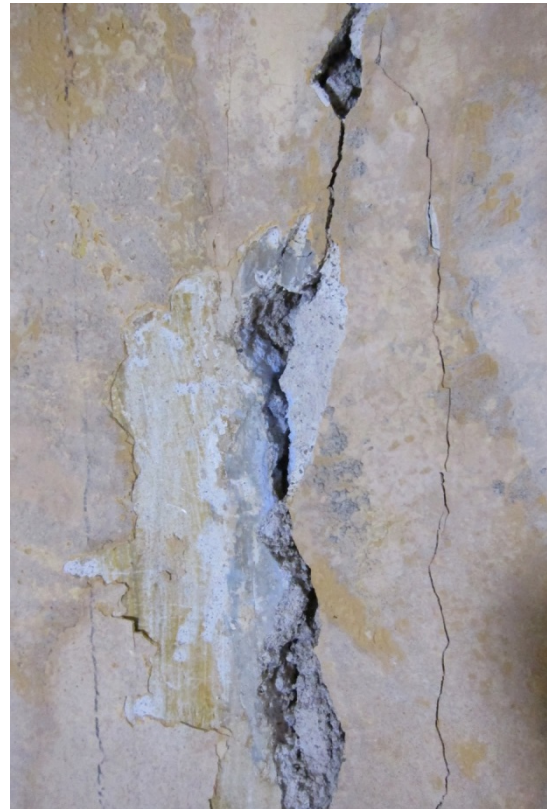
Undersøkelsen på baksiden av loftstrappen viser små rester av lys blå maling, trolig limfarge, i sprekker i pussen (Figur 15, 16, 17). Det *kan* være at beboelsesværelset som veggen trolig tilhørte har vært malt lyseblått, men funnet tilhører i så fall mest sannsynlig den andre oppmalingen med limfarge fordi malingen ligger i en sprekke, og sprekker i muren gjerne kommer etter litt tid.

Figur 16 Rom 004, mot sør, detalj. Rester av lys blå limfarge i sprekk i muren. Foto: NIKU

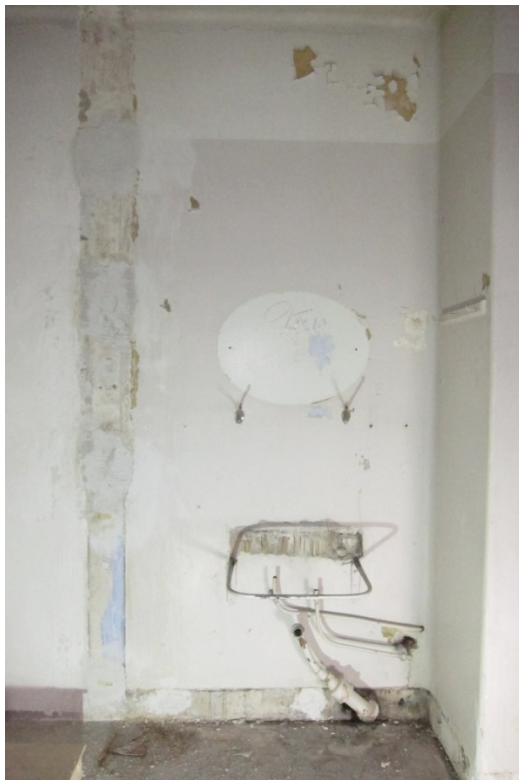
Områder med lys blå veggfarge tilsvarende funn i pasientværelsene i 1., 2. og 3. etasje står imidlertid uovermalt på sørvegg i rom 021, så fargen har blitt benyttet også i 4. etasje (Figur 18 og 19). På vestveggen mot lysgården er det også rester som kan ha vært lys blå limfarge. Dette kan om ønskelig undersøkes næyere.

Figur 17 Rom 021, mot sør. Områder med lys blå limfarge på vegg. Foto: NIKU.

Bygningsdel	Farge	NCS fargekode	Material
Himling/vegg over	Hvit	(S 0500-N/ S 0502-Y)	Limfarge
Strek	Blå	(S 4030-R80B)	Limfarge
Vegg under	Lys gråblå	S 1015-R80B	Limfarge

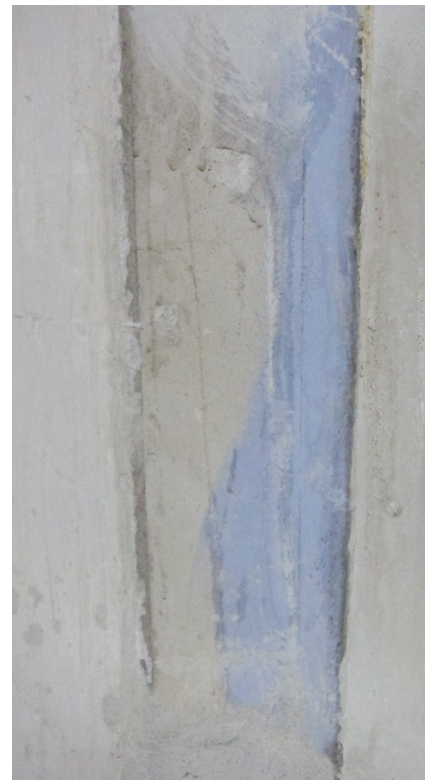
Figur 18 Rom 021, mot øst, detalj. Godt bevart lys blå limfarge på vegg. Foto: NIKU
