## JOSEFINES GT.30, OSLO

Undersøkelse av opprinnelige farger i utvalgte interiører, del 2

Tittel Josefines gt.30, Oslo Undersøkelse av opprinnelige farger i utvalgte interiører, del 2	Rapporttype/nummer NIKU Oppdragsrapport 99/2016	Publiseringsdato 05.06.2016
	Prosjektnummer 1020635-2	Oppdragstidspunkt Mai/juni 2016
	Forsidebilde Pasientværelse. Foto: Wilse ca 1920,. <a href="http://oslobilder.no/OMU/OB.Y4583">http://oslobilder.no/OMU/OB.Y4583</a>	
Forfatter(e) Barbro Wedvik	Sider 25	Tilgjengelighet Åpen
	Avdeling Konservering

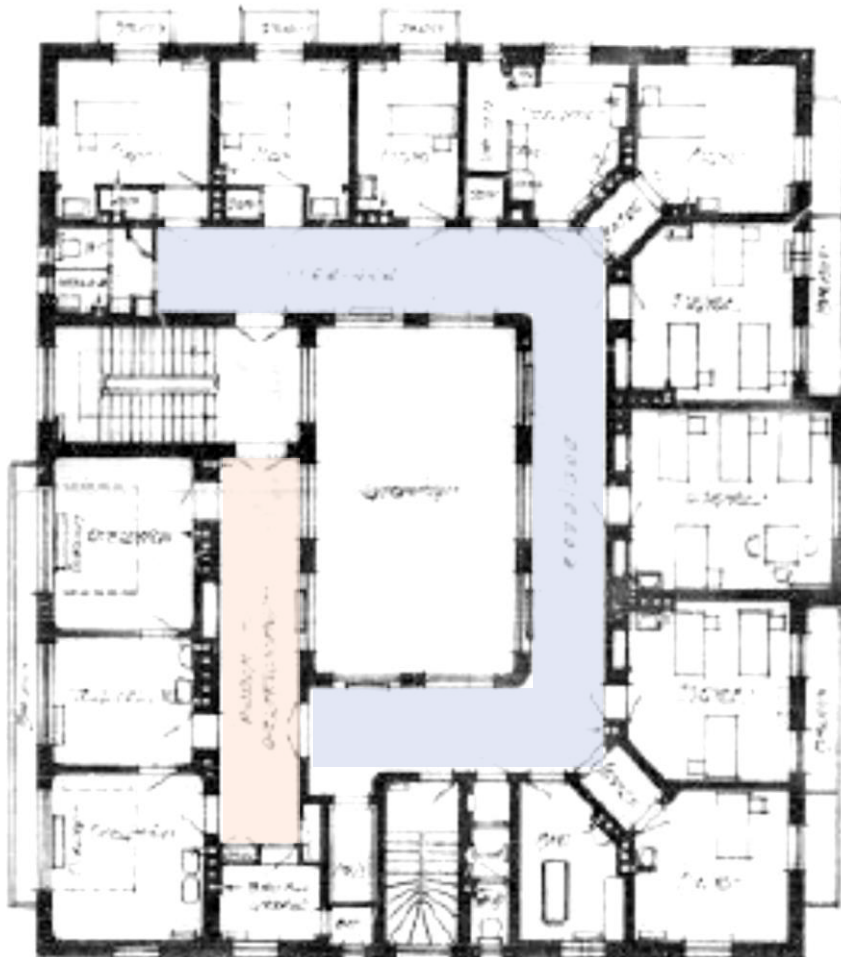
Figur 1 Plantegning 3. etasje, 1915. Tilsendt kopi fra Nasjonale Festningsverk/Forsvarsbygg.

På plantegningen i forvaltningsplanen ser det ut til at hele korridoren er blitt oppfattet som ett rom, og den doble døren som skiller østre fløy og nordre fløy er ikke tegnet inn. På plantegningen fra 1915, figur 1, ser man imidlertid at denne døren er opprinnelig. NIKUs fargeundersøkelser viser at de to adskilte fløyene har hatt ulike fargesettinger.

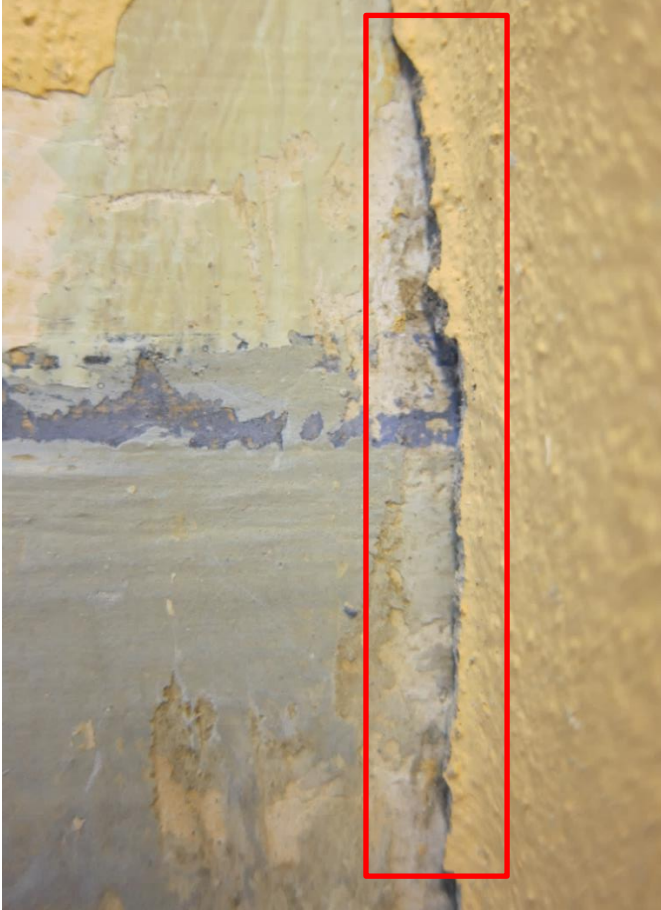
Resten av korridoren, altså søndre, vestre og nordre fløy har hatt lys blå vegger i nedre del, en mørk blå malt strek ved ca. 190 cm høyde, og hvitt på øvre del vegg og himling. Disse fløyene ledet opprinnelig til pasientværelser.

**Figur 4** Korridor 3. etasje, søndre fløy. Nedre del av vegg var malt lys blå, øvre del og himling var malt hvit. Overgangen er markert med en mørk blå malt strek. Fargesettingen var den samme som i 1-sengs-pasientrommene 106/206/306.

Vi forslår at veggen males basert på funn i sørfløyen i korridoren i 3. etasje, men med fargekoder hentet fra 1-sengs pasientværelset 206, der tilsvarende opprinnelige maling er bedre bevart.

Bygningsdel	Farge	NCS fargekode	Material
Himling/vegg over	Hvit	(S 0500-N/ S 0502-Y)	Limfarge
Strek	Blå	(S 4030-R80B)	Limfarge
Vegg under	Lys gråblå	(S 1015-R80B)	Limfarge

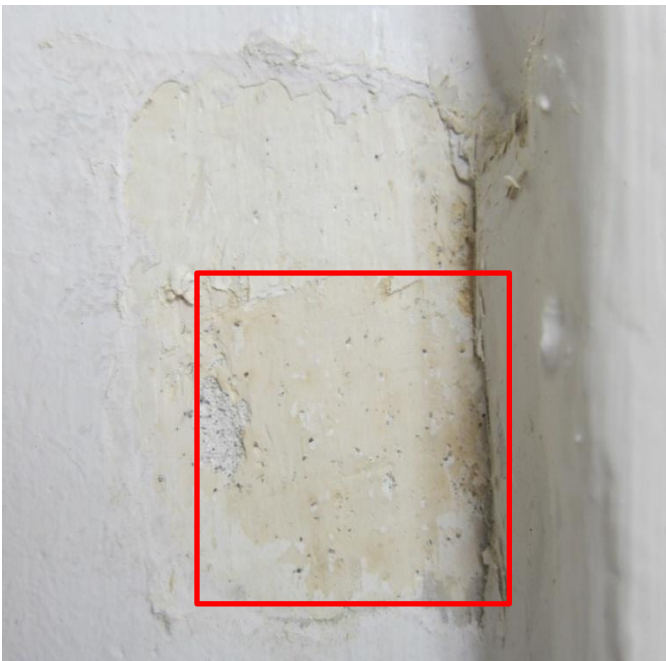
Korridorens østre fløy har ledet inn til venterom, operasjonssal og steriliseringsrom. Fløyens vegger og tak har vært malt brukket hvit.<sup>6</sup>

**Figur 5** Korridor 3. etasje, østre fløy. Vegger og tak er malt med brukket hvit limfarge.

Både vegg og himling gar vært malt brukket varm hvit med limfarge.

Bygningsdel	Farge	NCS fargekode	Material
Himling og vegg	Brukket hvit	S 0804-Y30R	Limfarge

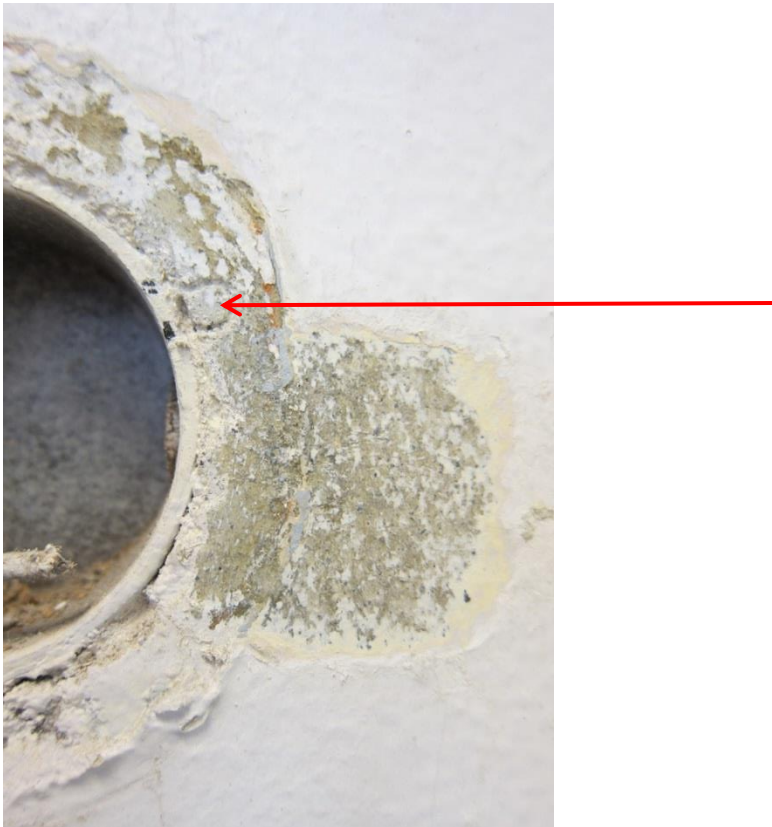
Bak et deksel for hull etter en eldre elektrisk gjennomføring fant vi rester av en gråfarge som *kan* være en misfarget variant av den lyse gråblå veggfargen i korridoren i 3. etasje. Funnet er for lite til at det har noen hensikt å fargekode det, men undersøkelse av materialprøve i lupe viste at malingen inneholder blå pigmentkorn. Det er sannsynlig at malingen opprinnelig har fremstått som blålig.

Figur 6 Korridor 2. etasje. Rester av blålig grå maling bak eldre deksel.

Bak et deksel over en eldre elektrisk gjennomføring fant vi, som beskrevet i kapittel 5.2, rester av en blålig grå limfarge, og kommer med dette med et nytt forslag til rekonstruksjon for korridoren i 2. etasje. Forslaget er basert på funn i sørfløyen i korridoren i 3. etasje og i 1-seng-pasientværelsene.

Bygningsdel	Farge	NCS fargekode	Material
Himling/vegg over	Hvit	(S 0500-N/ S 0502-Y)	Limfarge
Strek	Blå	(S 4030-R80B)	Limfarge
Vegg under	Lys gråblå	(S 1015-R80B)	Limfarge

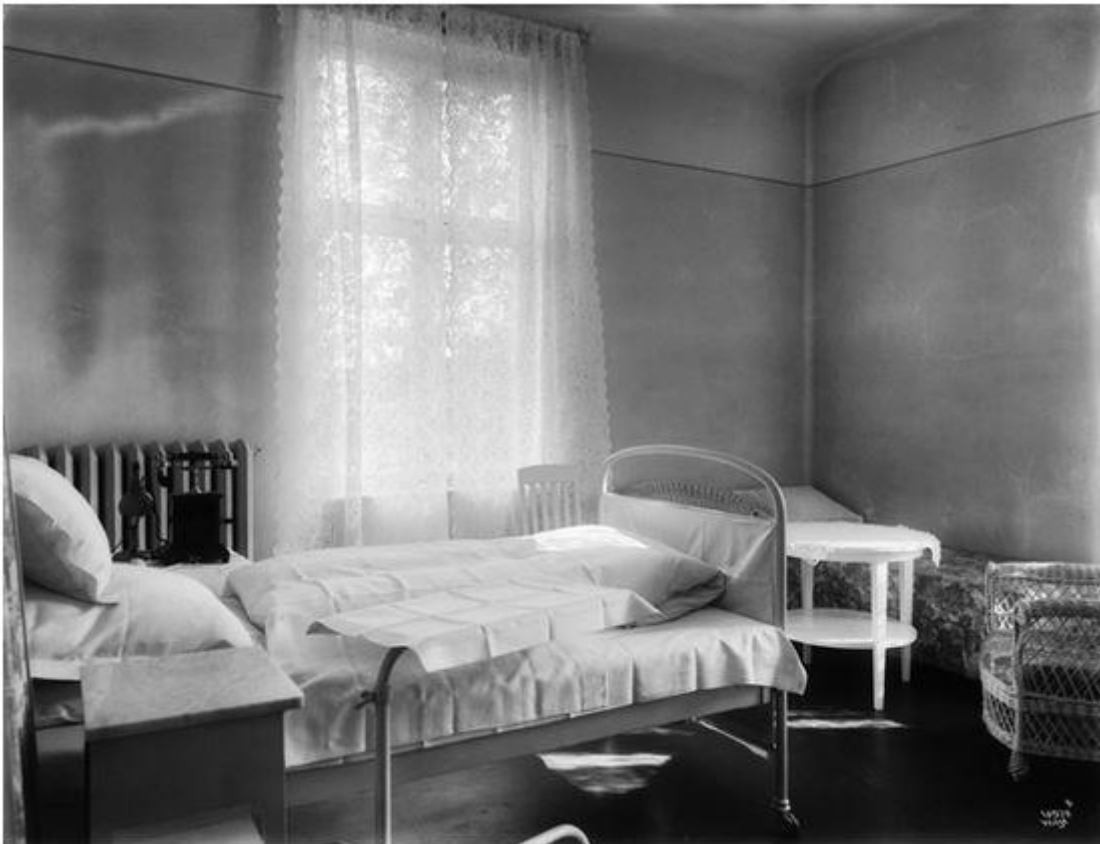
Figur 7 Pasientrom. Foto: Wilses ca. 1920.

Man kan se på Wilses fotografi<sup>9</sup> av et pasientrom (fig. 7) at dette har hatt en relativt lys fargesetting med en mørkere strek som markerer overgangen mellom øvre og nedre vegg.

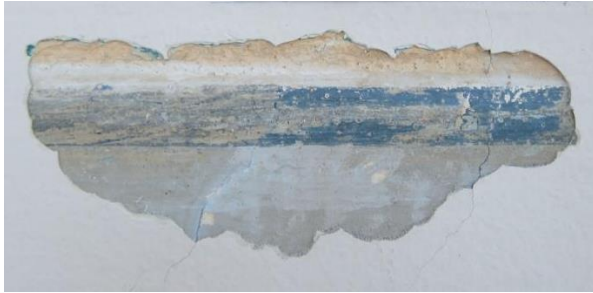
Fargeundersøkelsen viste at ett-sengs-rommene i søndre del av vestre fløy i 1., 2. og 3. etasje har vært malt i en lys gråblå farge på en pusset overflate. Øvre del av vegg og himlingen har vært malt i en ensfarget hvit farge. Overgangen mellom nedre og øvre del av vegg, lokalisert ca. 260 cm over gulvet, er markert med en mørkere blå 1 cm bred strek. Både vegg- og himlingsfarge samt den malte streken er utført i limfarge.

Figur 8 Rom 206. Detalj avdekket område ca. 260 cm over gulv. Fotoet viser en blå malt strek, lys gråblå veggfarge under streken og rester av hvit vegg- og himlingsfarge over streken (det beige området øverst i avdekkingen er senere maling). Foto: NIKU 2016.

Bygningsdel	Farge	NCS fargekode	Material
Himling/vegg over	Hvit	S 0500-N/ S 0502-Y	Limfarge
Strek	Blå	S 4030-R80B	Limfarge
Vegg under	Lys gråblå	S 1015-R80B	Limfarge

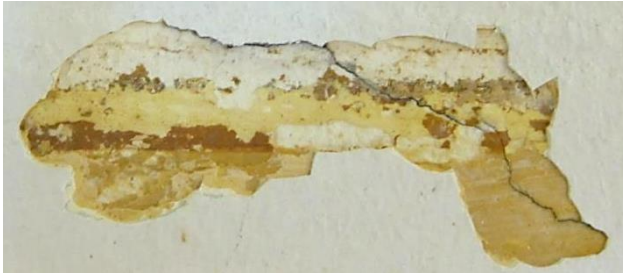
Fargeundersøkelsen viste at tre-sengs-rommene i søndre del av vestre fløy i 1., 2. og 3. etasje har vært malt i en lys blekgul farge på en pusset overflate. Øvre vegg og himlingen har vært malt ensfarget hvit, men det meste av malingen er vasket bort. Overgangen mellom nedre og øvre del vegg ved ca. 260 cm over gulvet er markert med en brun 1 cm bred strek. Både vegg- og himlingsfarge samt den malte streken er utført i limfarge.

Figur 10 Rom 207. Detalj. Avdekket område ca. 260 cm over gulv. Fotoet viser opprinnelig maling. Avdekkingen viser rester av en brun malt strek. Bak streken ser man en lys blek gul veggfarge. Dette er den opprinnelige veggfargen på nedre del av vegg. Foto: NIKU 2016

Bygningsdel	Farge	NCS fargekode	Material
Himling/vegg over	Hvit	S 0500-N/ S 0502-Y	Limfarge
Strek	Brun	S 4050-Y40R	Limfarge
Vegg under	Lys blek gul	S 1015-Y10R	Limfarge

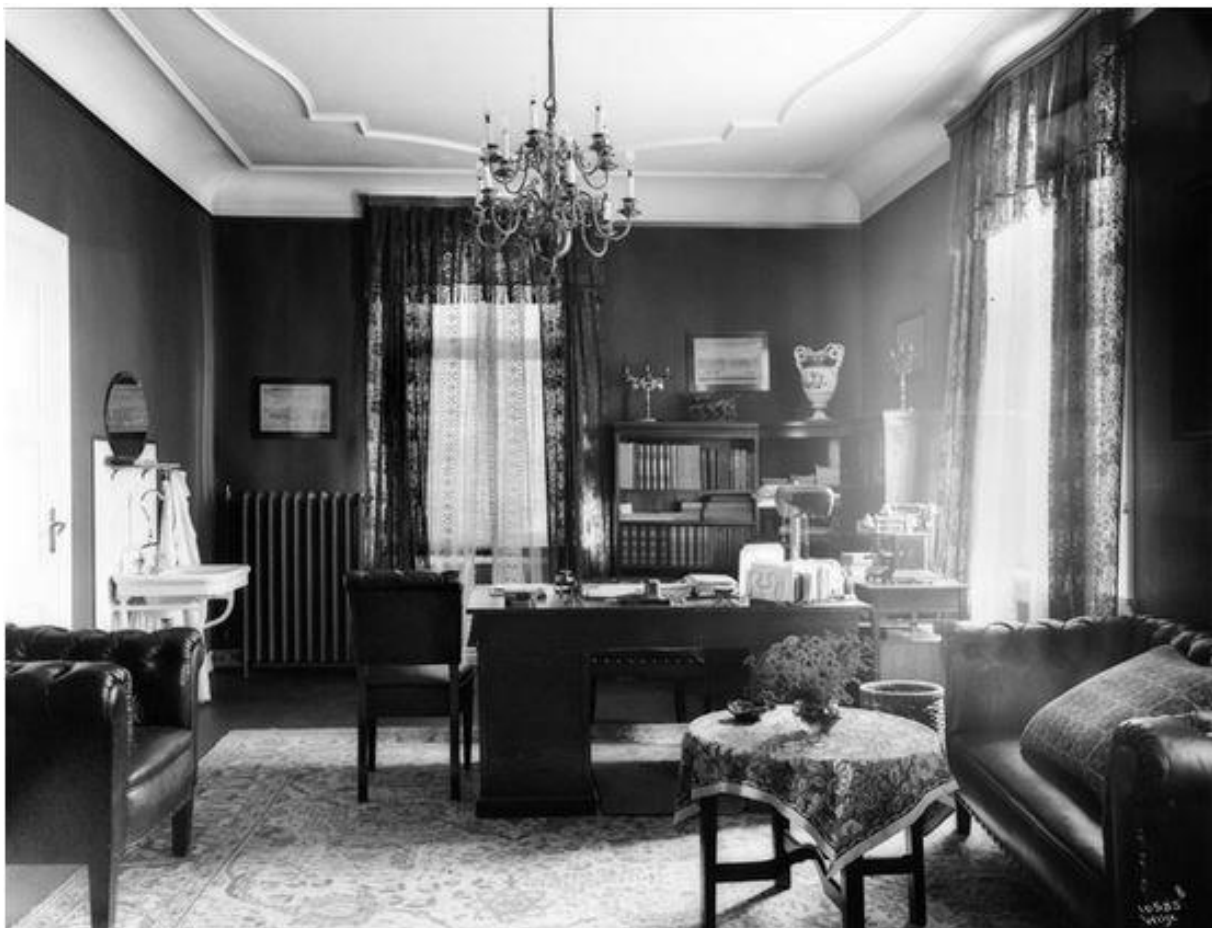
Figur 14 Rom 114. Foto: Wilse ca. 1920. <http://oslobilder.no/OMU/OB.Y4588>

Fargeundersøkelsen viste at murveggene på Overlegens kontor har vært og fremdeles er kledd innvendig med stående rupanel. På rupanelet har det opprinnelig vært trukket strie, men i dag finnes kun hullene etter stifterekken bevart av den opprinnelige veggbekledningen. Oppspenningshullene går i et sikksakk-mønster, noe som er typisk for oppspenning av strie. Det er sannsynlig at strien har vært pålimt tapet eller malt papir. På Wilses foto fra ca 1920 (fig. 14) kan det se ut som om den trukne veggen har vært malt ensfarget.

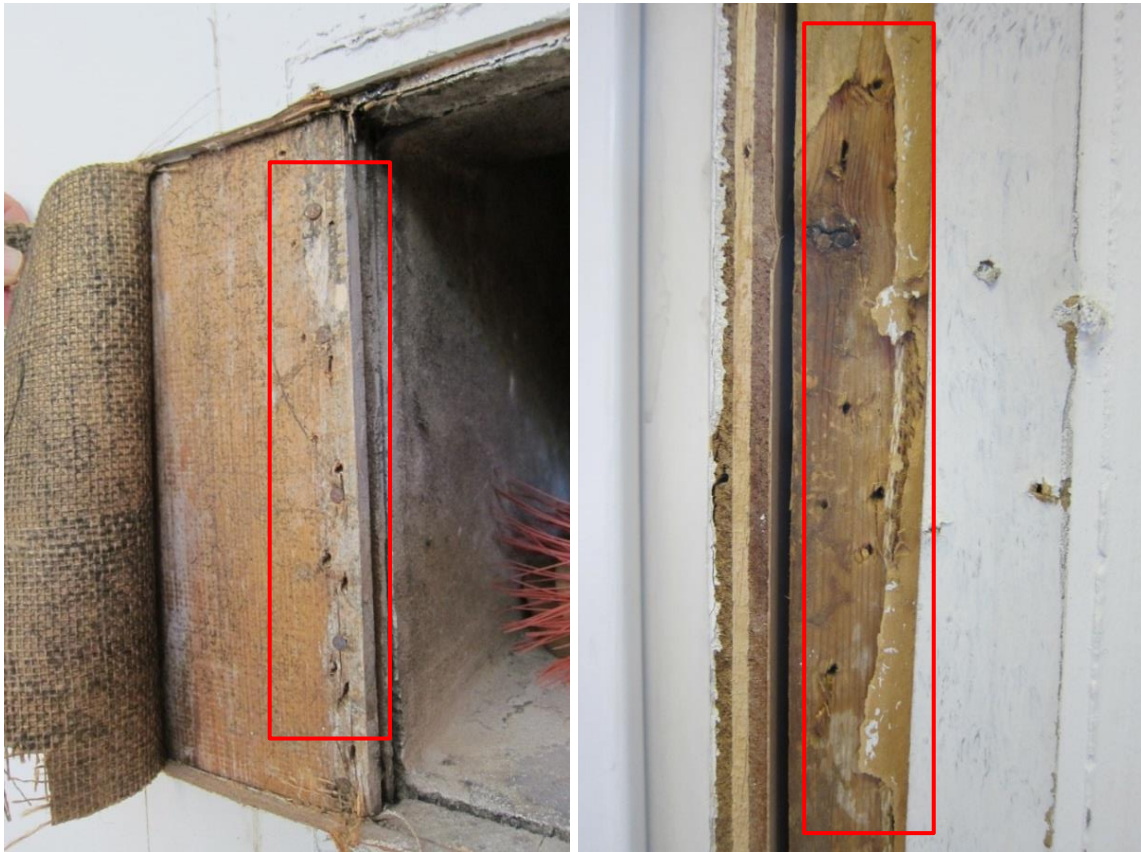
Undersøkelsen viste også at det innerste bevarte laget i dag er en sekundær strie, kledd med papir og malt i en lys grågrønn farge. Det oljebaserte malingslaget er trolig fra ca. 1930.

**Figur 15 Rom 114. Åpning av veggplater. Til venstre: vestvegg, ved lufterventil. Til høyre: Nordvegg, ved vindu, bak høyre vindusgerikt. Huller etter eldre stifterekke og rester av papir er markert ut. Foto: NIKU 2016.**

På grunn av manglende funn kan man velge å bruke tidstypiske eksempler som forelegg. Både mørk blå, mørk grønn og mørk rød er aktuelle fargevalg. NIKU kan om ønskelig bidra til å finne tidstypiske eksempler.

Bygningsdel	Farge	NCS fargekode	Material
Himling, stukkatur	Hvit	0502-Y	Limfarge
Vegg	Relativt mørk. Farge ukjent.		Trolig malt papir trukket på strie

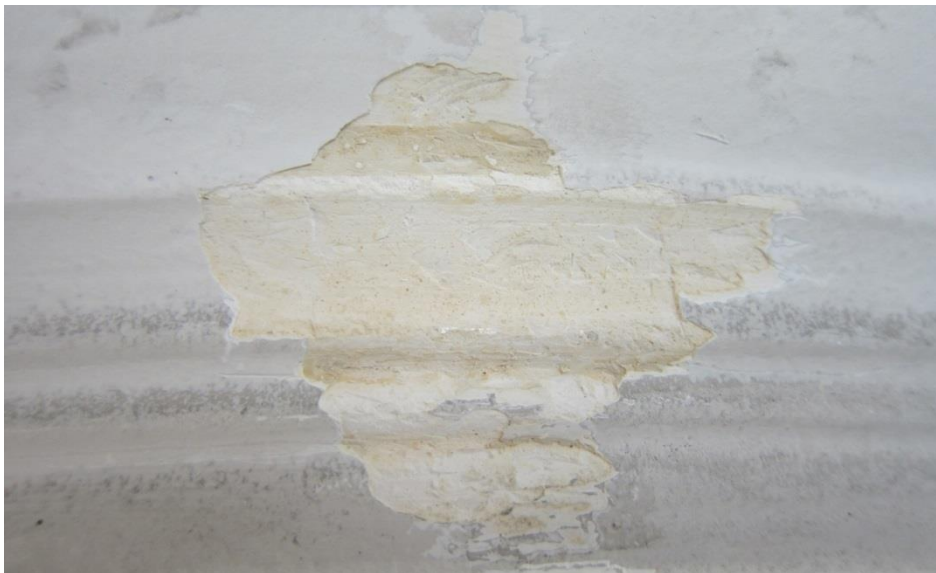
Himlingen med stukkatur og trukken taklist har opprinnelig vært malt ensfarget hvit.<sup>11</sup>

<sup>11</sup> På avdekkingen (fig. 16) fremstår malingen som brukket hvit, men ved undersøkelse i mikroskop er det ikke funnet noen andre pigmentkorn utover kritt.

**Figur 16 Rom 114. Himling. Avdekking av malingslag på stukkatur/profilert pålimt list.**
