JØDISK MUSEUM I OSLO. UNDERSØKELSE AV GAVLFELT OG PUSS PÅ FASADEN

Calmeyers gate 15 B, Oslo

Tittel Jødisk museum i Oslo. Undersøkelse av gavlfelt og puss på fasaden Calmeyers gate 15 B, Oslo	Rapporttype/nummer NIKU Oppdragsrapport 105/2016	Publiseringsdato 12.10.2016
	Prosjektnummer 1020642	Oppdragstidspunkt mai 2016
	Forsidebilde Gavlfelt ovenfor inngang; n. t. v: Tverrsnitt fra ramme; n. t. h.: Samme tverrsnitt i UV-lys. Foto: NIKU 2016	
Forfatter(e) Susanne Kaun	Sider 12	Tilgjengelighet Åpen
	Avdeling Konservering

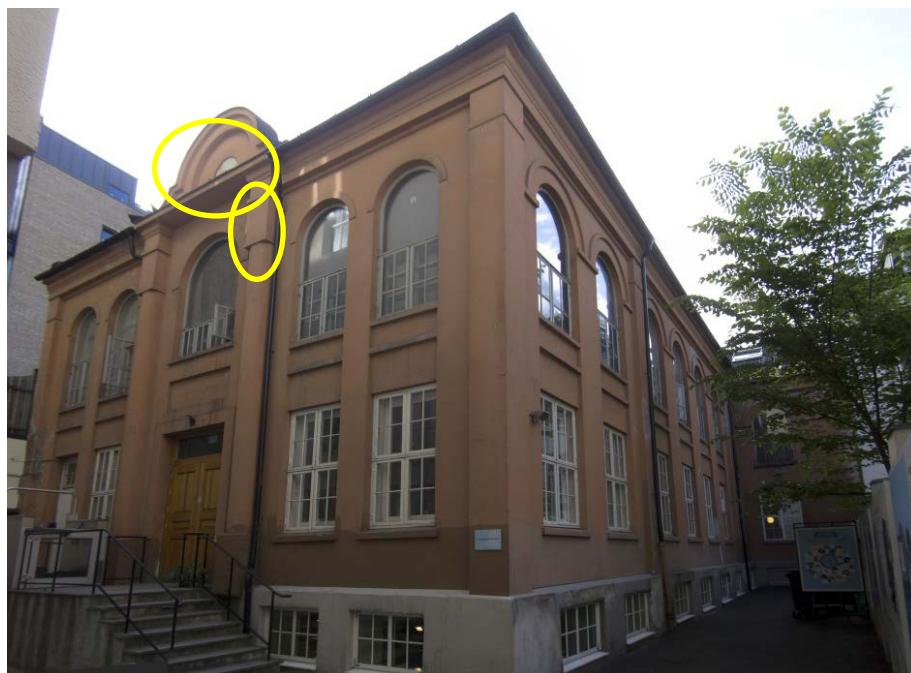
Figur 1: Den tidligere synagogens fasade, sett fra vest. Hovedinngang er på venstre side i bilde og peker mot nordvest. De undersøkte områdene er merket med gul.
Fotomontasje: NIKU 2016

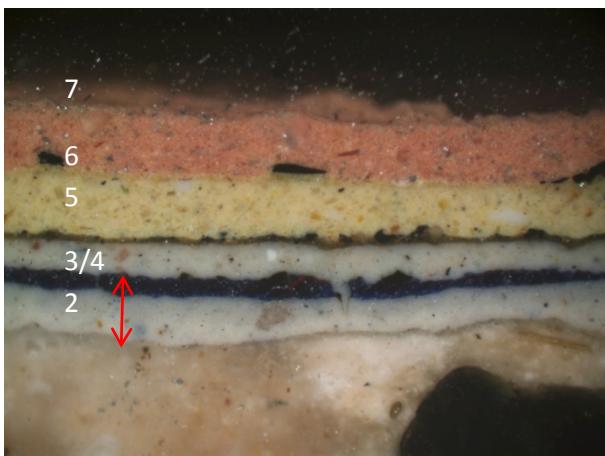
Figur 1: Tverrsnitt av materialprøve 03 fra indre rammens forside i vanlig lys. Pilen viser malingslag fra periode II, med et lysgrått lag i bunnen, og et blått lag på toppen. Det første lyse laget (lag 1 i tabell 1) er ikke funnet i dette tverrsnittet, men i et annet tverrsnitt.

I periode II var gavlfeltet malt to-farget: Den ytre rammen med kant og indre felt med kanten til indre rammen var lysegrå (S 2502-Y). Kun forsiden til den indre rammen var blå (S 3560-R80B), se fig. 4. Den lysegrå hovedfargen ble først malt over alle flater, og deretter ble den blå fargen påført, se fig. 2.

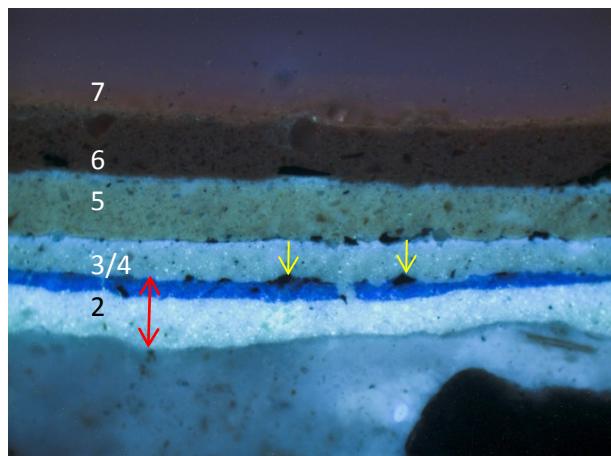
Figur 2: Samme tverrsnitt som i bilde til venstre i ultrafiolett lys. Pilen viser malingslagene fra periode II. Fluorescensen i de nedre lagene viser at det er brukt sinkhvit i malingen.² Det blå laget har smusspartikler på overflaten (gul pil), noe som viser at laget har stått fremme.

Malingen er oljebasert, og den lysegrå malingen består hovedsakelig av sinkhvit iblandet noe oker, trekull samt ikke nærmere bestemt grønt og blått pigment (se vedlagt analyserapport, s. 10). Ut fra en visuell vurdering antas at pigmentet i den blåe malingen er koboltblått.

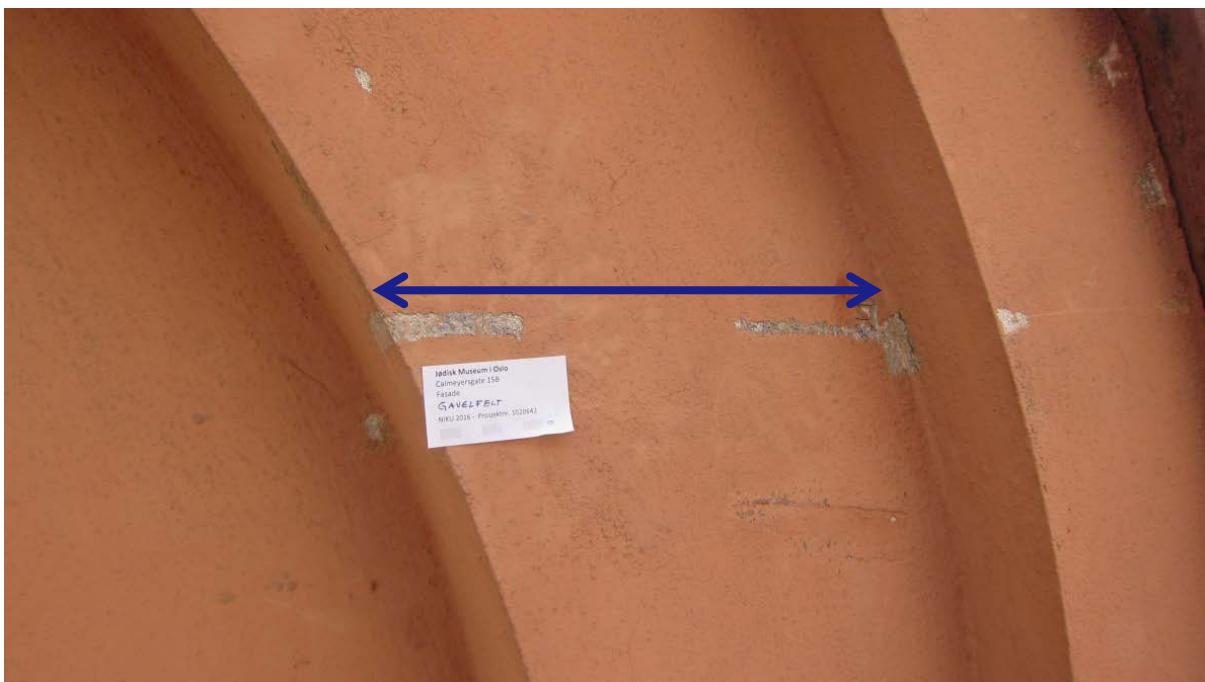
Figur 3: Detalj fra gavlfelt med (fra venstre): indre felt, indre ramme og ytre ramme. Det er funnet blå kun på den indres rammens forside, merket med blå pil. De resterende flater var malt lysegrå. Foto: NIKU 2016

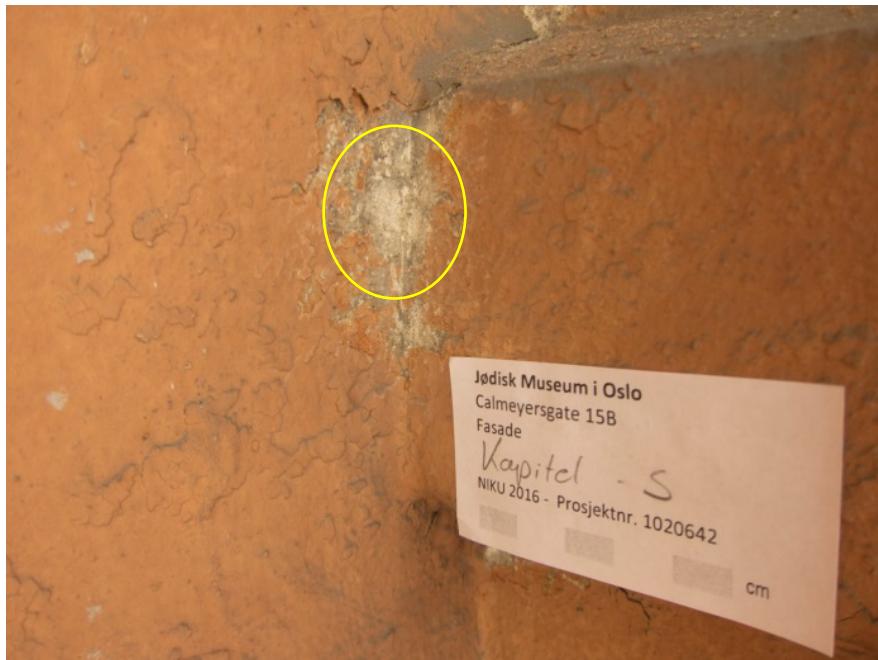
Undersøkelsen bekreftet at kapitelene i periode II var malt i samme gråfarge som vegglivet (S 2502-Y). Det er kun selve søyleskaftet som var malt i blått.

Figur 4: Skrapeprøve (markering) ved overgang fra vegglivet til søndre kapitel viser at kapitelene var malt i samme lysgrå farge som vegglivet. Foto: NIKU 2016

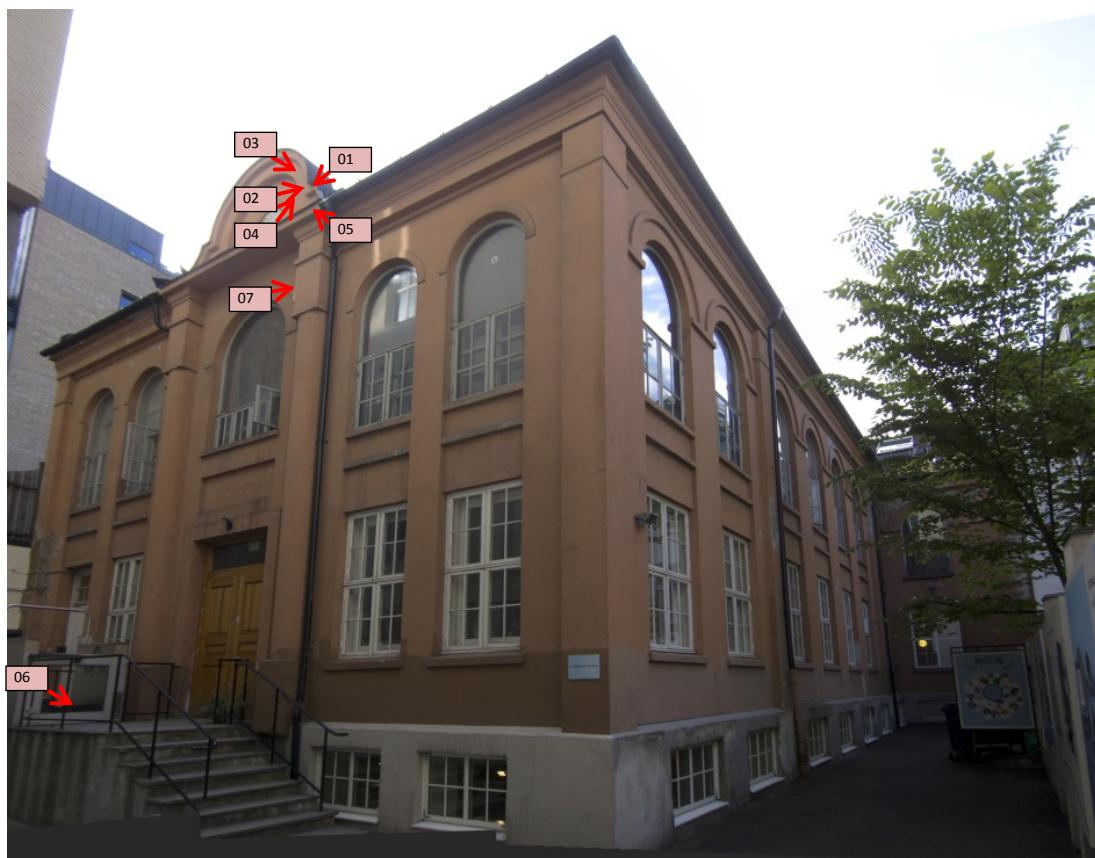
Den tidligere synagogens fasade, sett fra vest. Uttaksteder av materialprøver er merket med rødt.

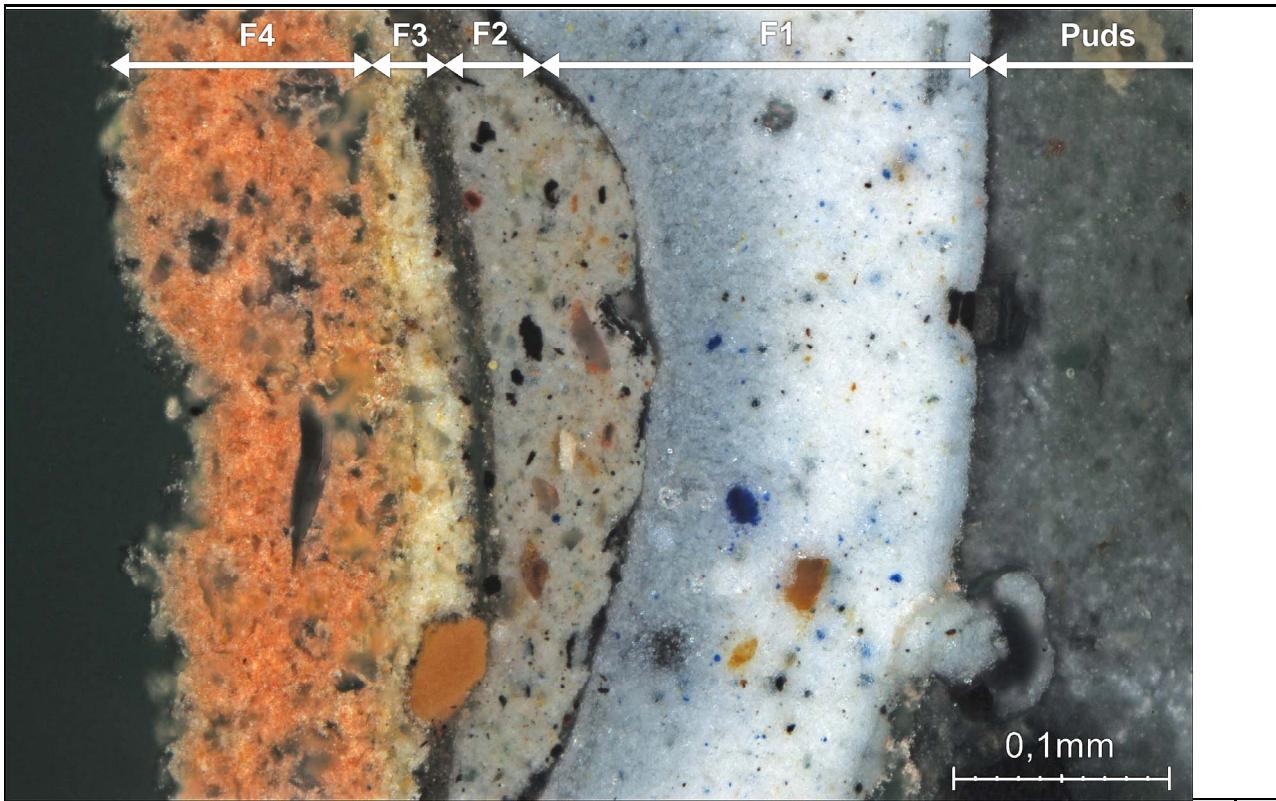
Foto: 1 (T1435-1) Type: Mikrofoto Prøve nr.: P160602-1 Belysning: P Filter: +N

Prøve mærket: Prøve 02 - Gavelfelt, facade mot NV. Billedet viser et udsnit af pudsen overflade med de bevarede farvelag. Under farvelagene ses den yderste del af pudsen

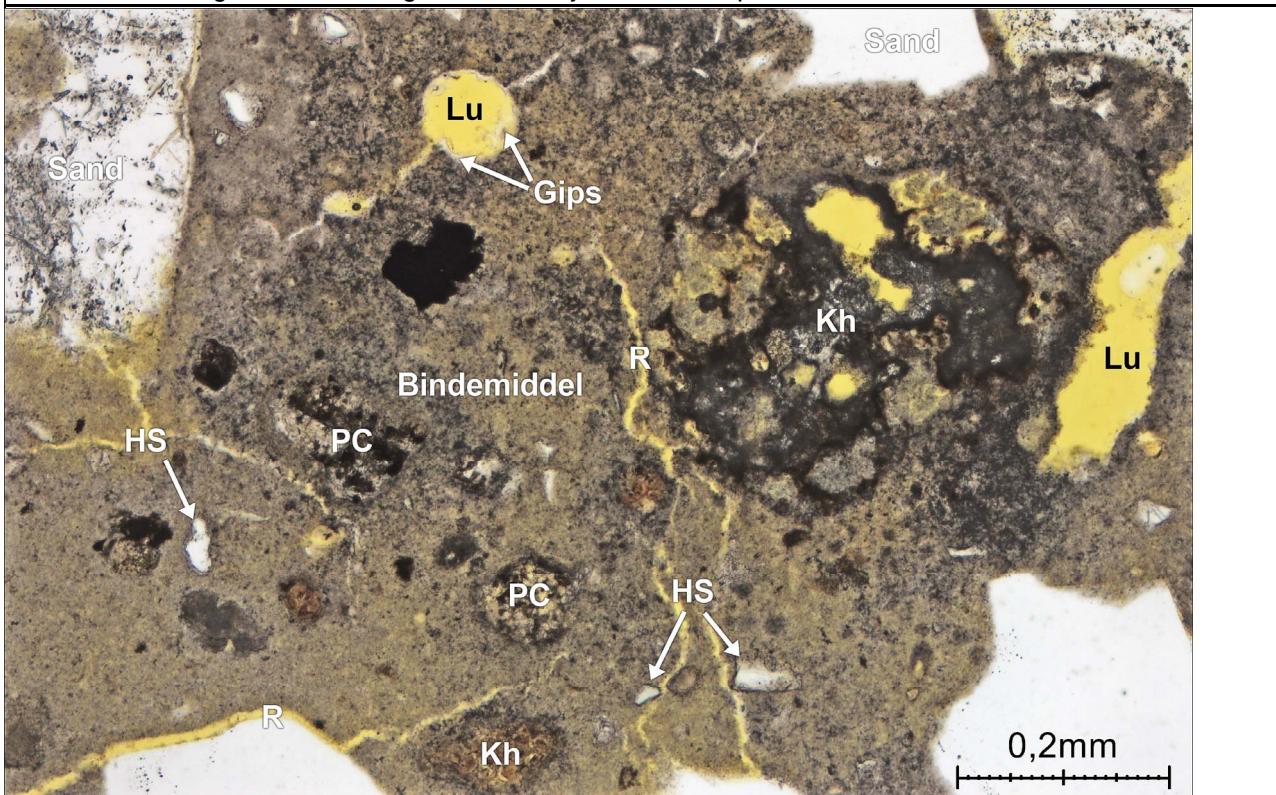
Foto: 2 (F1435-2) Type: Mikrofoto Prøve nr.: P160602-2 Belysning: A Filter: -N

Der ses omfattende udfældning af gips i luftporer og på pudsstykkets bagside. De yderste 2 mm af pudsens er gennemsat af overfladeparallele revner med gipsudfældninger. De yderste 0,2 mm af bindemidlet fremstår i områder udludet for kalk.

Prøve mærket: Prøve 02 - Gavelfelt, facade mot NV. Billedet viser et udsnit af pudsen, hvortil der er anvendt en bindemiddelrig kalkcementmørtel. Pudsen svarer i sammensætning til slutpuelsen (puds 2) i prøve 05 og 07. I bindemidlet ses korn og klumper af portlandcement (PC), korn af pulveriseret højovnsslægge (HS) og klumper af hydraulisk kalk med ler/jern-holdige urenheder (Kh). Pudsen gennemskæres af revner (R). I luftporer (Lu) ses udfældninger af gips

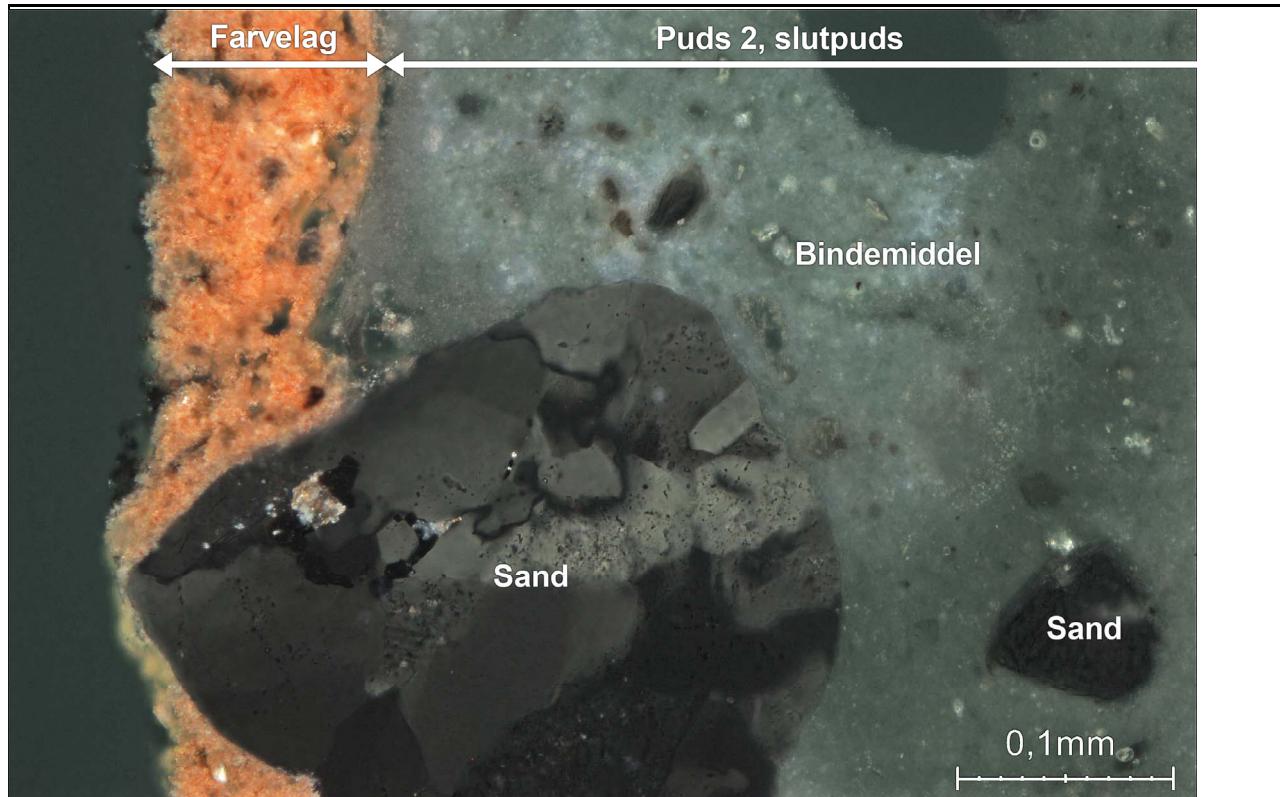
Foto: 3 (T1435-3) Type: Mikrofoto Prøve nr.: P160602-5 Belysning: P Filter: +N

Prøve mærket: Prøve 05 - Gesims. Billedet viser et udsnit af pudsens overflade med det tilstedevarende rødbrune farvelag. Under farvelagene ses den yderste del af slutpuds'en (puds 2)

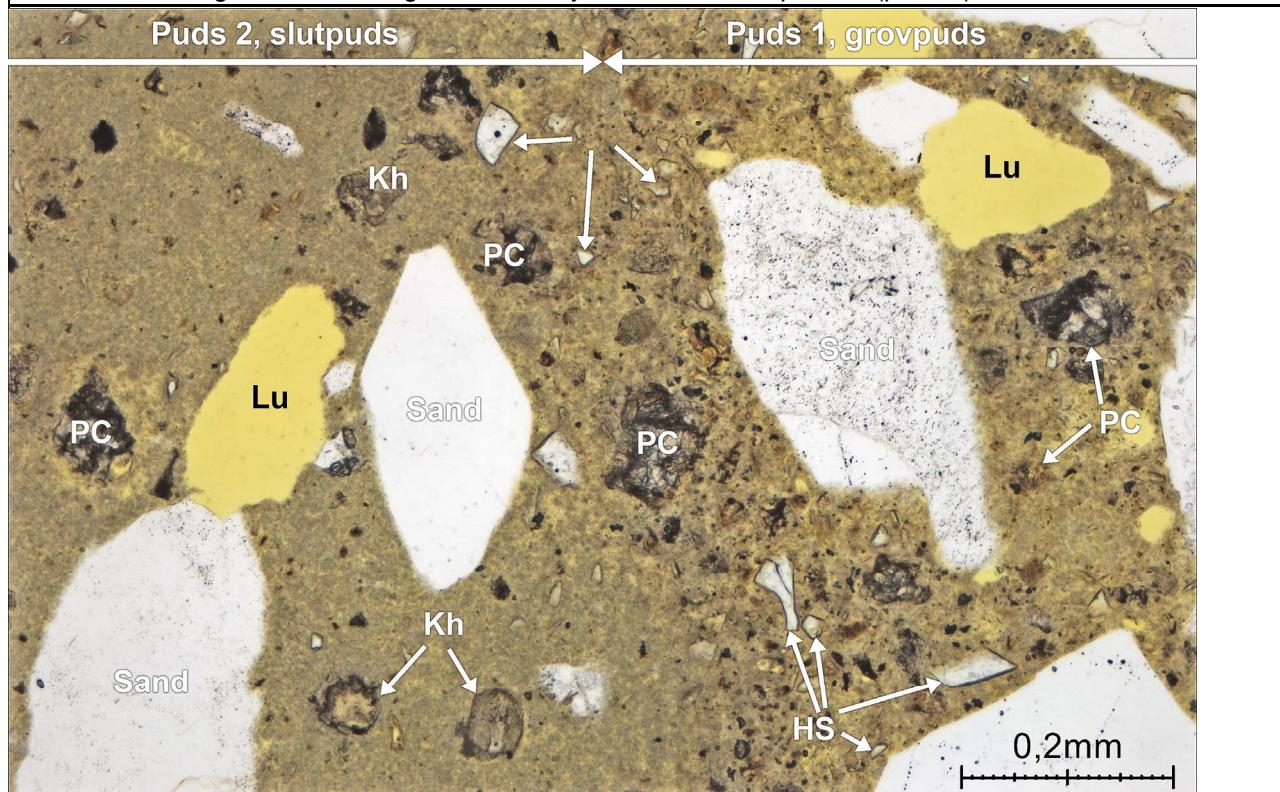
Foto: 4 (F1435-4) Type: Mikrofoto Prøve nr.: P160602-5 Belysning: A Filter: -N

Prøve mærket: Prøve 05 - Gesims. Billedet viser et udsnit af kontakten mellem den bindemiddelige slutpuds (Puds 2) og grovpuds'en (Puds 1). Der er til begge pudslag anvendt kalkcementmørtel fremstillet ved blanding af svagt hydraulisk kalk og portlandcement. I bindemidlet ses korn af portlandcement (PC), korn af pulveriseret højovnsslægge (HS) og små hydrauliske korn (Kh), som hovedsageligt stammer fra små sandkorn (siltkorn), som har været indeholdt i den til kalkbrændingen anvendte kalksten. Luftpore = Lu

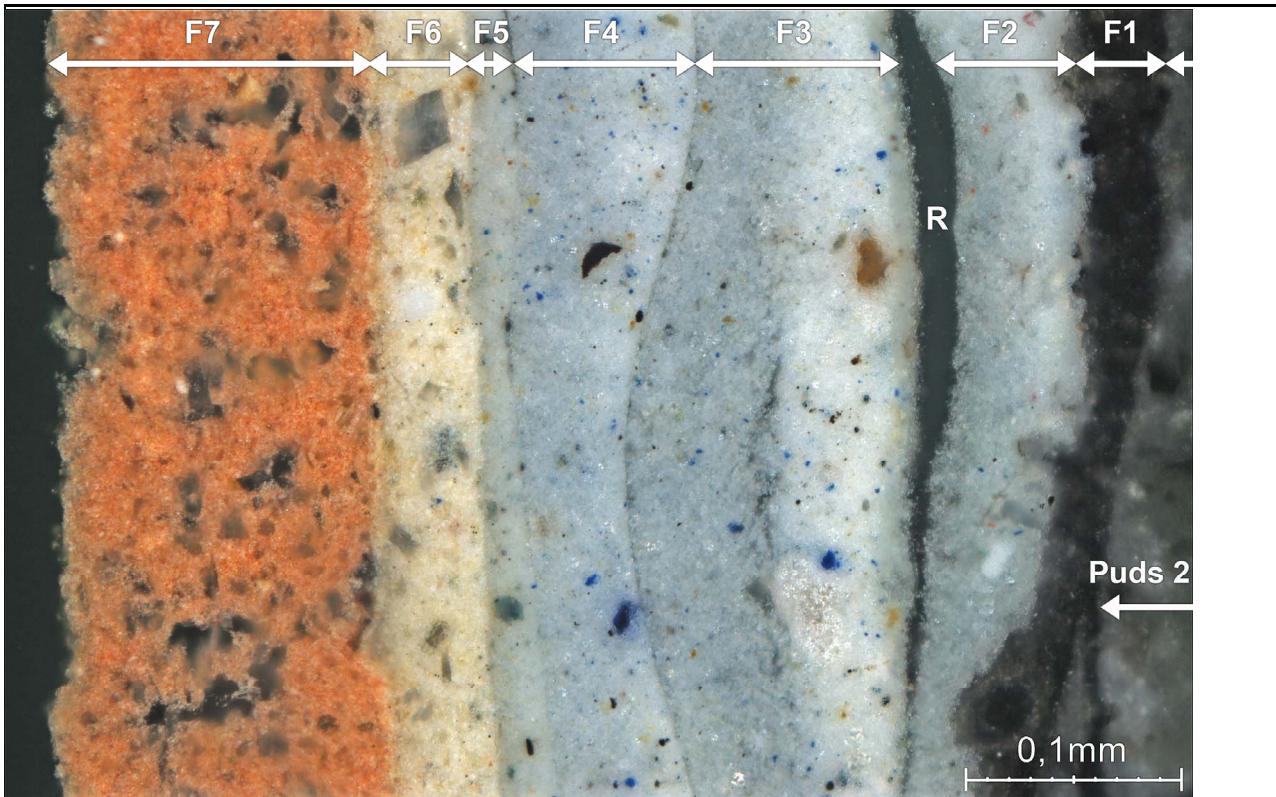
Foto: 7 (T1435-7) Type: Mikrofoto Prøve nr.: P160602-7 Belysning: P Filter: +N

Prøve mærket: Prøve 07 - Veggliv. Billedet viser et udsnit af pudsens overflade med de bevarede farvelag. Under farvelagene ses den yderste del af slutpudsens (puds 2). Revne = R

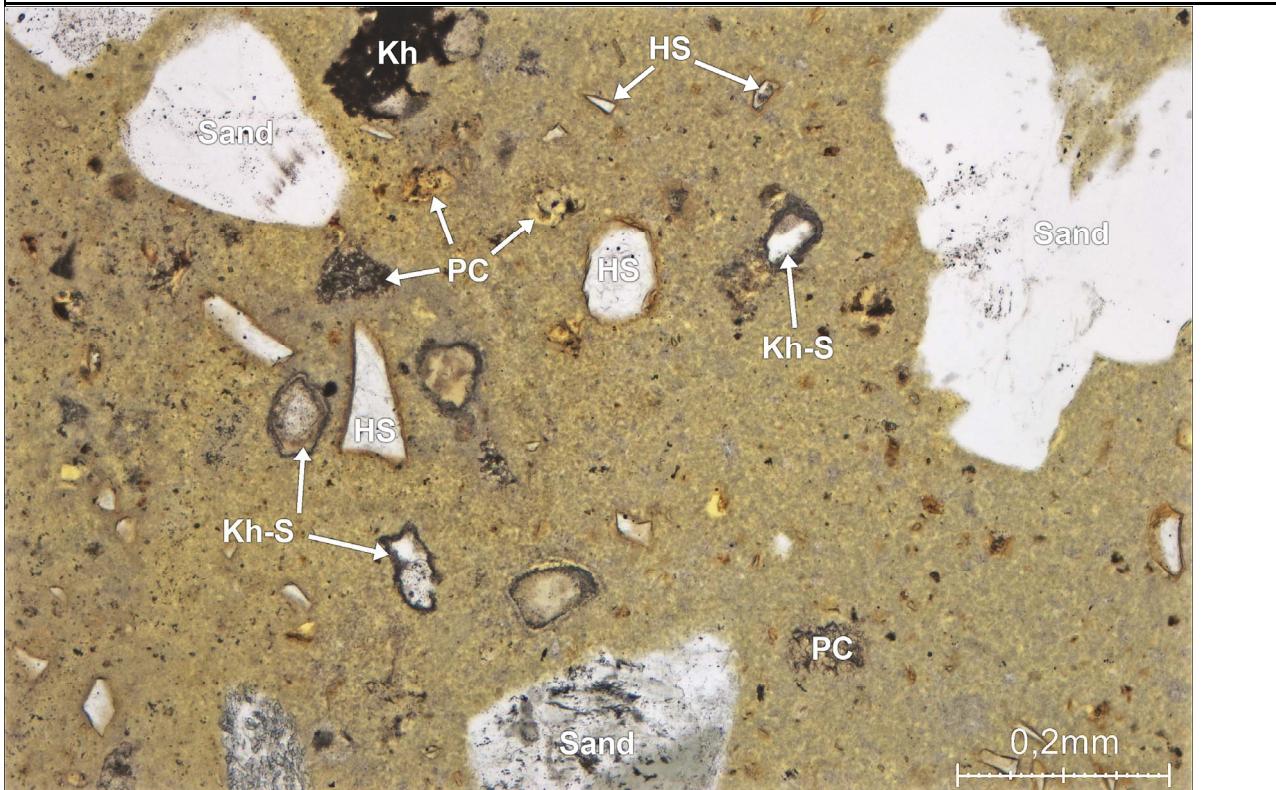
Foto: 8 (F1435-8) Type: Mikrofoto Prøve nr.: P160602-7 Belysning: A Filter: -N

Prøve mærket: Prøve 07 - Veggliv. Billedet viser et udsnit af slutpudsens, hvortil der er anvendt en bindemiddelrig kalkcementmørtel. I bindemidlet ses korn af portlandcement (PC), korn af pulveriseret højovns-slagge (HS), klumper af hydraulisk kalk med ler/jern-holdige urenheder (Kh) og små hydrauliske korn (Kh-S), som hovedsageligt stammer fra små sandkorn (siltkorn), som har været indeholdt i den til kalkbrændingen anvendte kalksten. De brunlige misfarvninger stammer hovedsageligt fra slaggens indhold af jern
