VEITVET T-BANESTASJON – NYOPPMALING AV VEGGMALERIER

Oslo

Tittel Veitvet T-banestasjon – Nyoppmaling av veggmalierier Oslo	Rapporttype/nummer NIKU Oppdragsrapport 141/2016	Publiseringsdato 07.10.2016
	Prosjektnummer 1020725	Oppdragstidspunkt Juni – september 2016
	Forsidebilde Kunsten på Veitvet T-banestasjon under (t.v.) og etter nyoppmaling (t. h.). Foto: NIKU 2016	
Forfatter(e) Susanne Kaun	Sider 16	Tilgjengelighet Åpen
	Avdeling Konservering

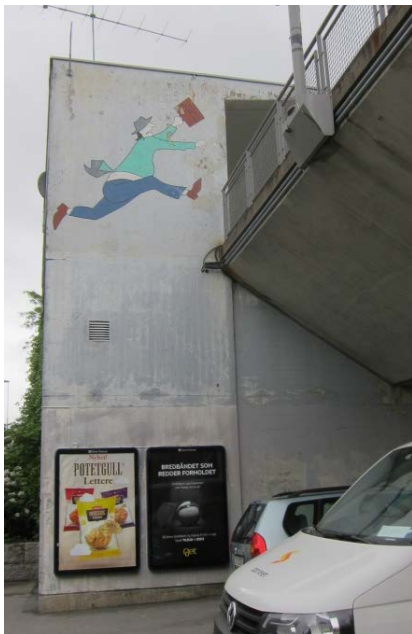
Figur 1: Veitvet T-banestasjon. Opprinnelig veggmaleri på inngående side, vendt mot sentrum. Før rehabilitering.

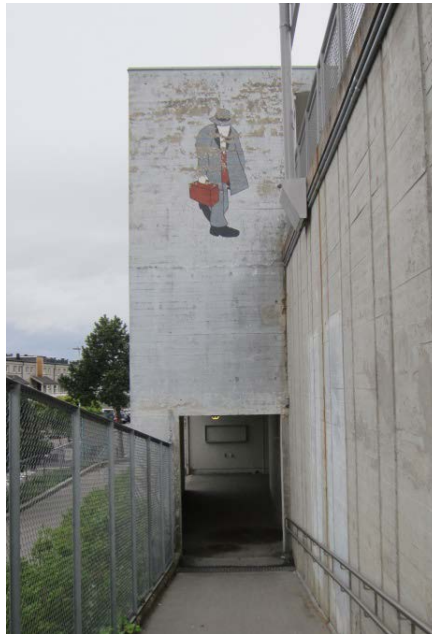
Figur 2: Veitvet T-banestasjon. Opprinnelig veggmaleri på utgående side, vendt ut av byen. Før rehabilitering.

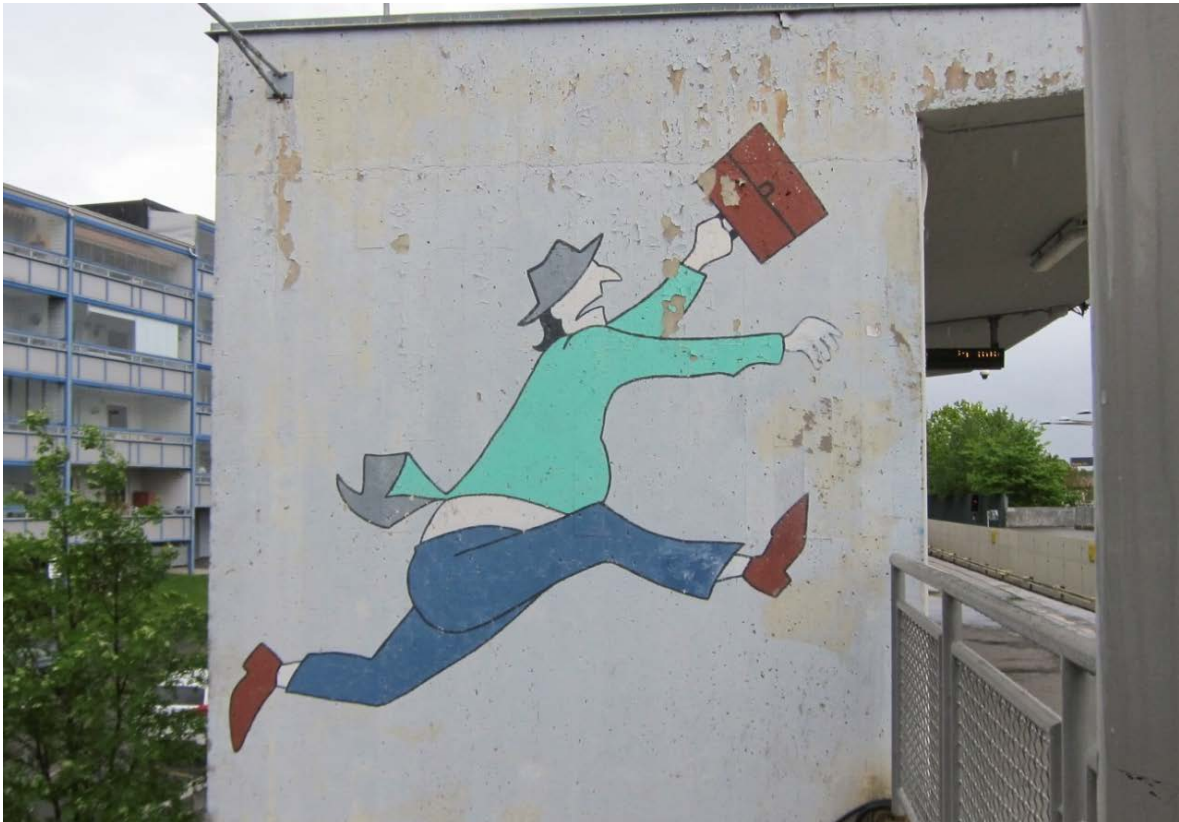
Figur 3: Veitvet T-banestasjon. Opprinnelig veggmaleri ved inngående perrong, vendt mot sentrum. Før rehabilitering.

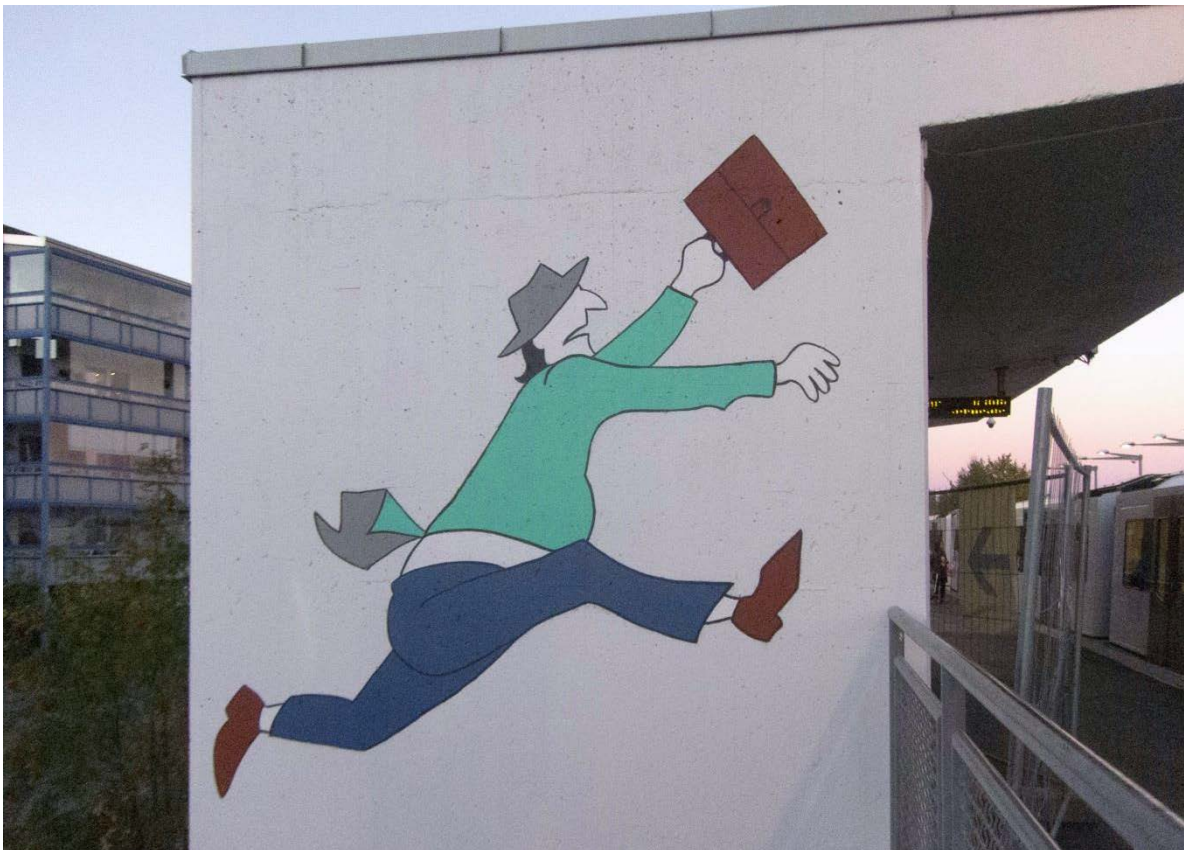
Figur 4: Samme veggavsnitt som i bilde ovenfor, med nyoppmalt motiv. Etter rehabilitering.

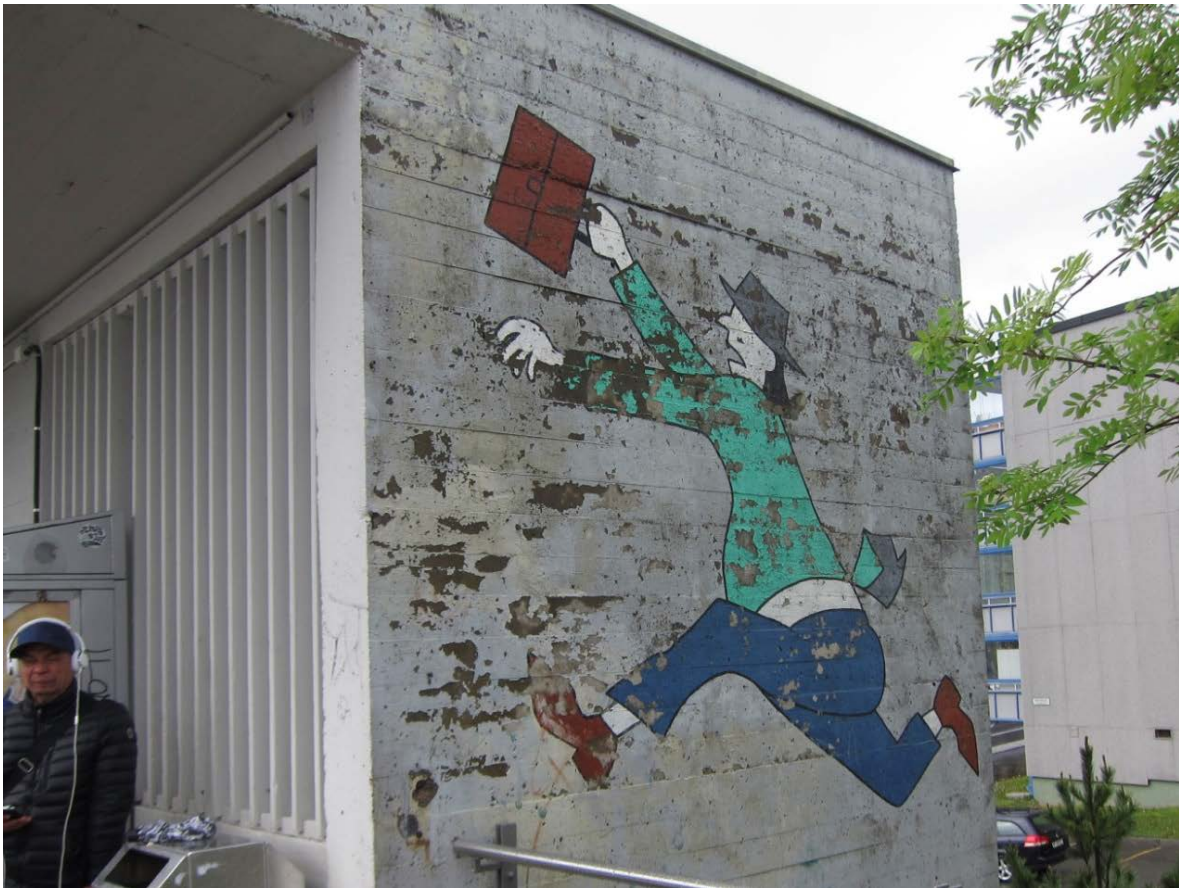
Figur 5: Veitvet T-banestasjon. Opprinnelig veggmaleri ved inngående perrong, vendt ut av byen. Før rehabilitering.

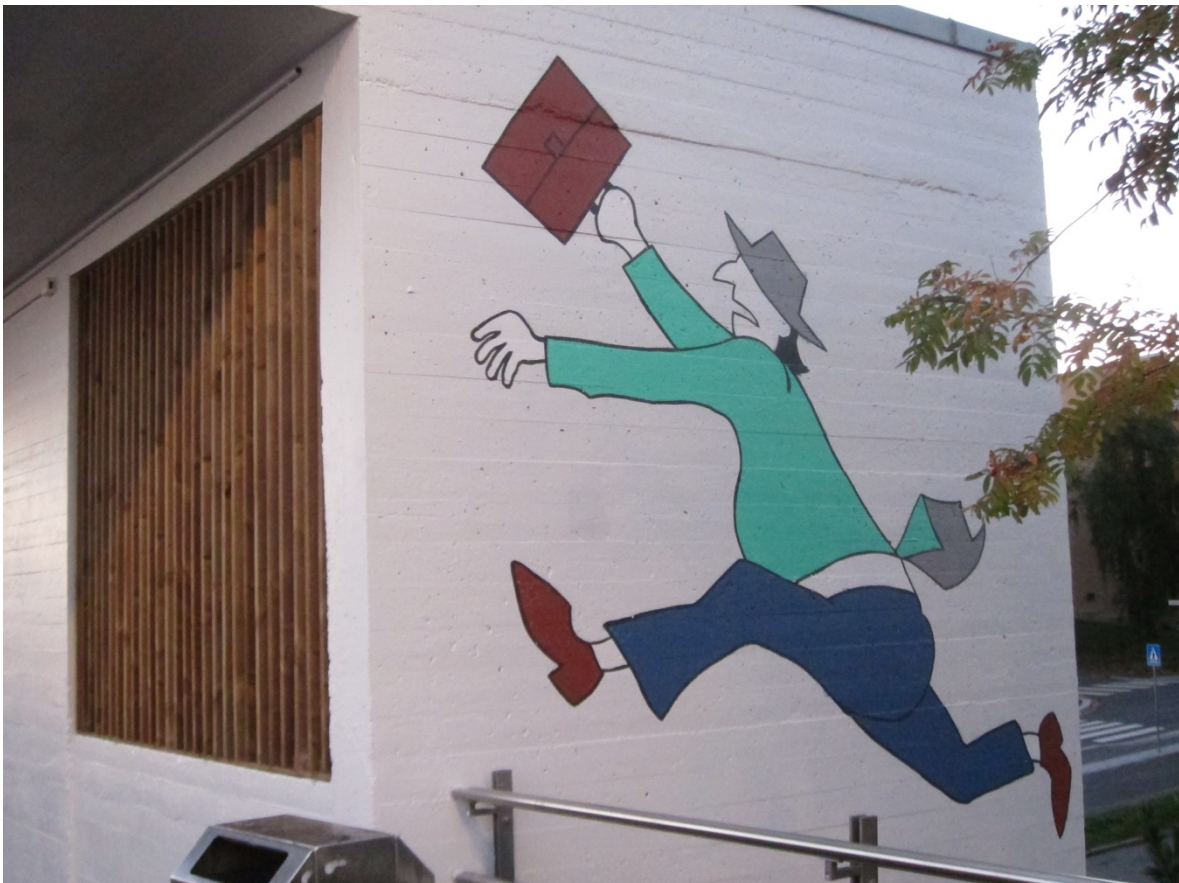
Figur 6: Samme veggavsnitt som i bilde ovenfor, med nyoppmalt motiv. Etter rehabilitering.

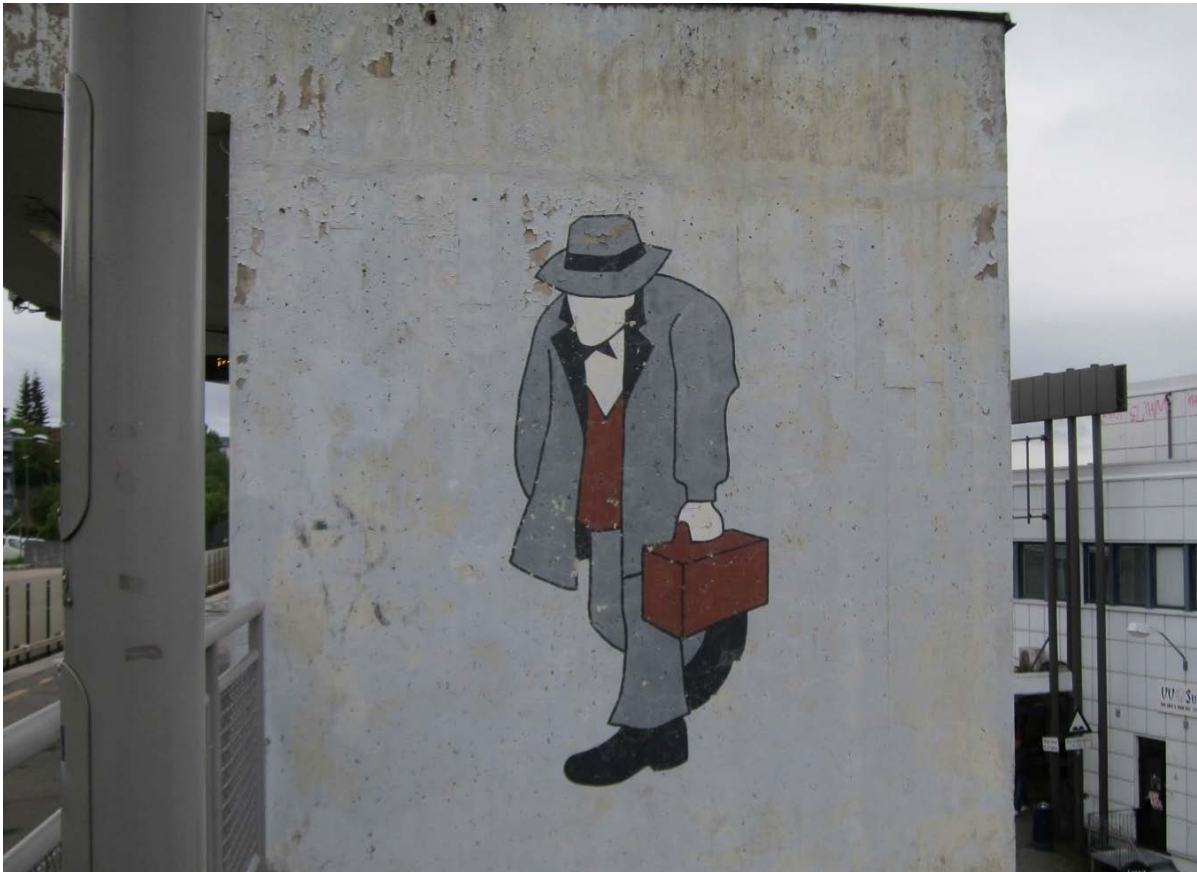
Figur 7: Veitvet T-banestasjon. Opprinnelig veggmaleri ved utgående perrong, vendt mot sentrum. Før rehabilitering.

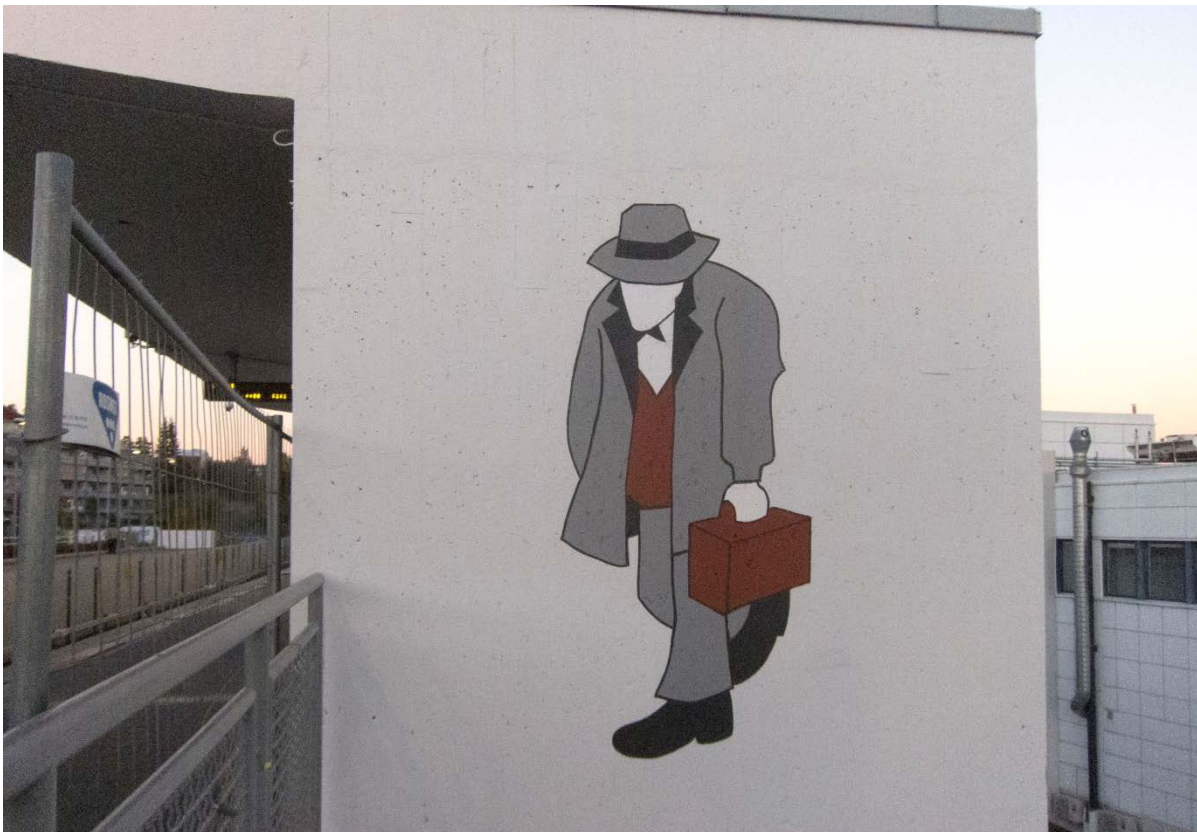
Figur 8: Samme veggavsnitt som i bilde ovenfor, med nyoppmalt motiv. Etter rehabilitering.

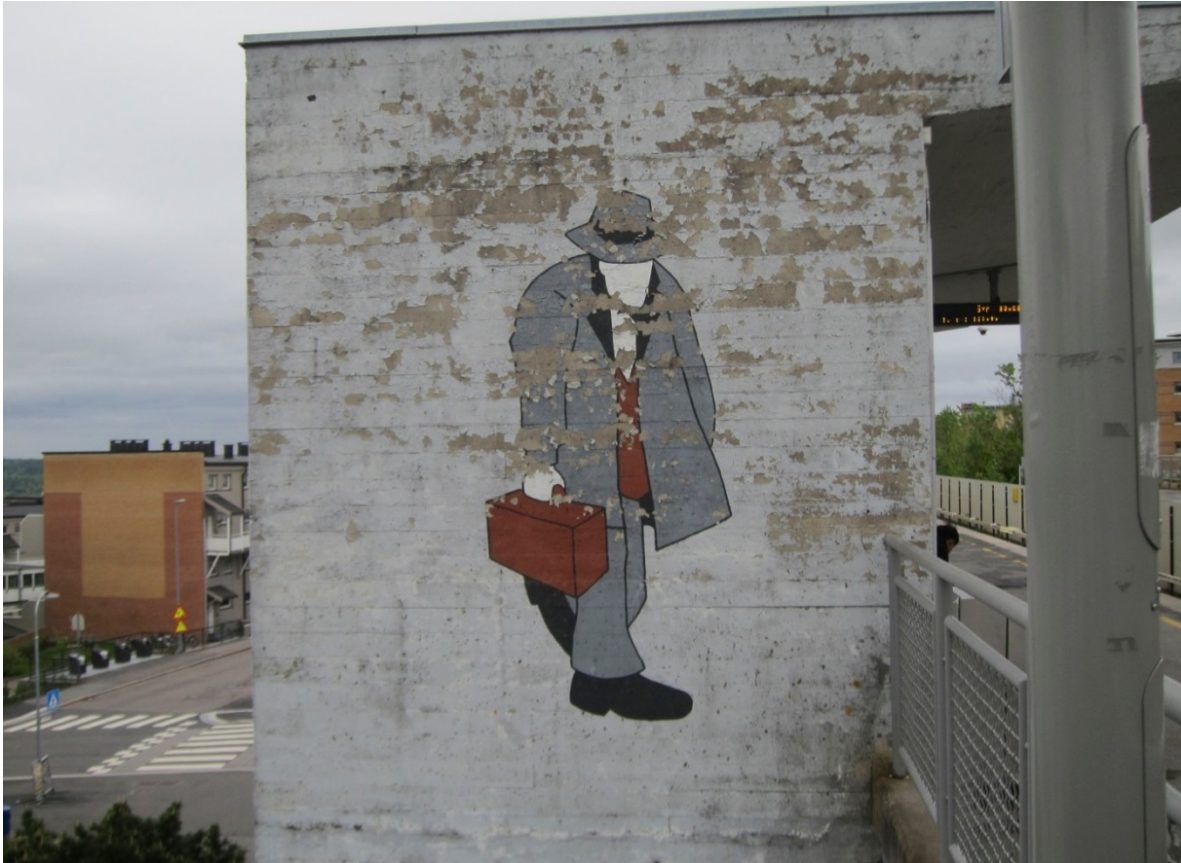
Figur 9: Veitvet T-banestasjon. Opprinnelig veggmaleri ved utgående perrong, vendt ut av byen. Før rehabilitering.

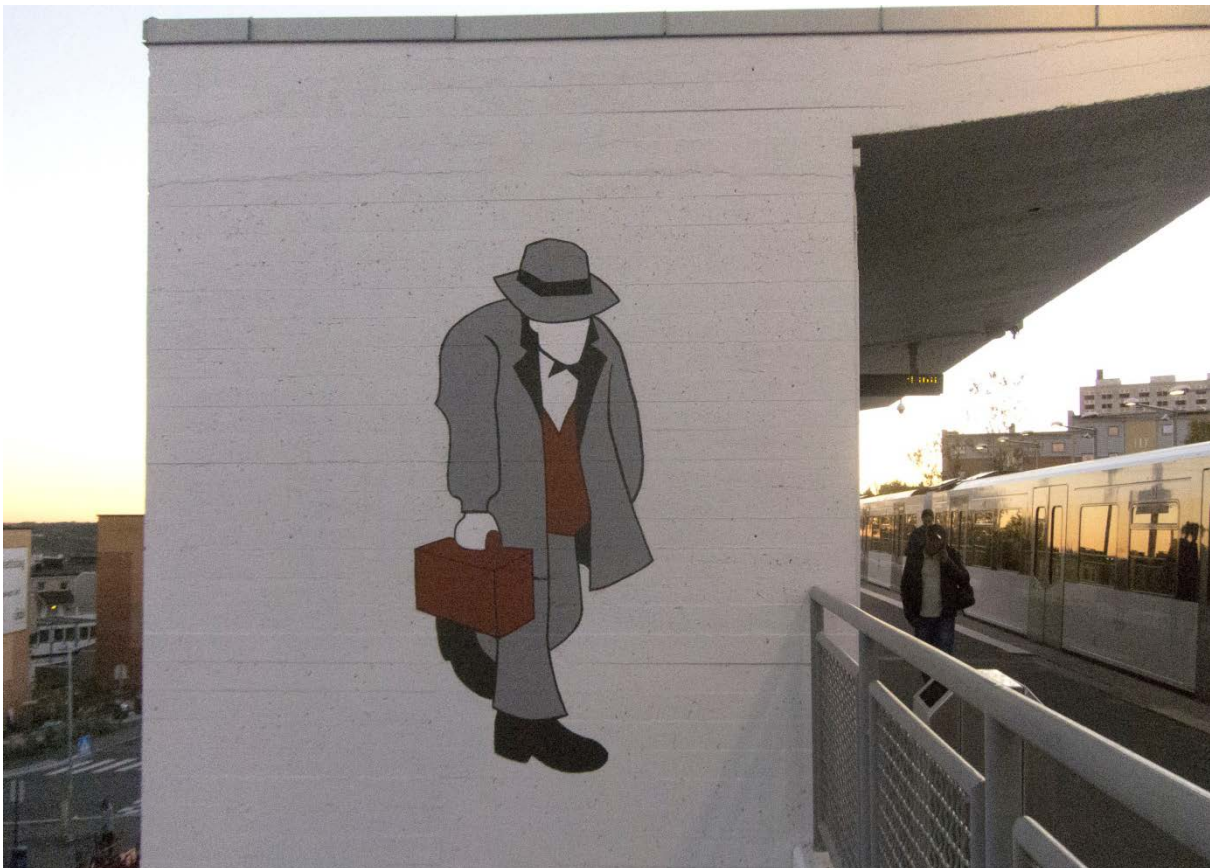
Figur 10: Samme veggavsnitt som i bilde ovenfor, med nyoppmalt motiv. Etter rehabilitering.

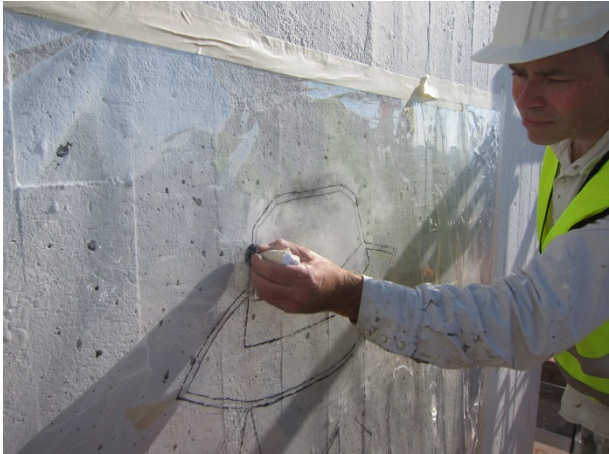
Figur 11: Overføring av motivet med hjelp av pauser.

Foliene med de kalkerte motivene ble videre bearbeidet til pauser. Det vil si at foliene ble perforert langs med motivenes konturer. Motivene ble så overført på veggen ved hjelp av pausene og pulverisert trekull, som støves gjennom de små hullene langs motivets linjer. Deretter ble motivene malt ut og konturene malt på. Stedvis er det brukt to strøk med maling for at malingen skulle bli tilstrekkelig dekkende.

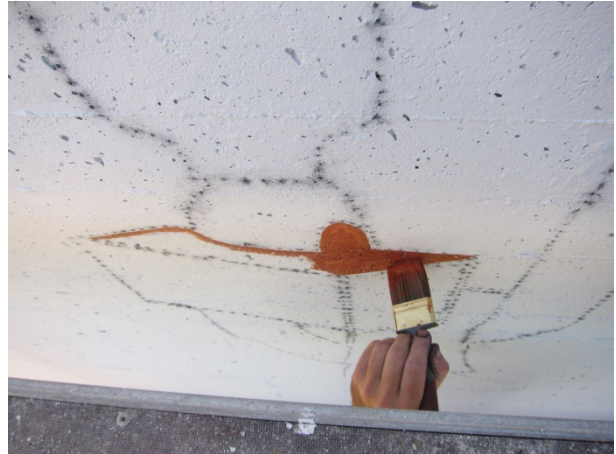
Figur 12: Motivet males ut med de ulike fargene.

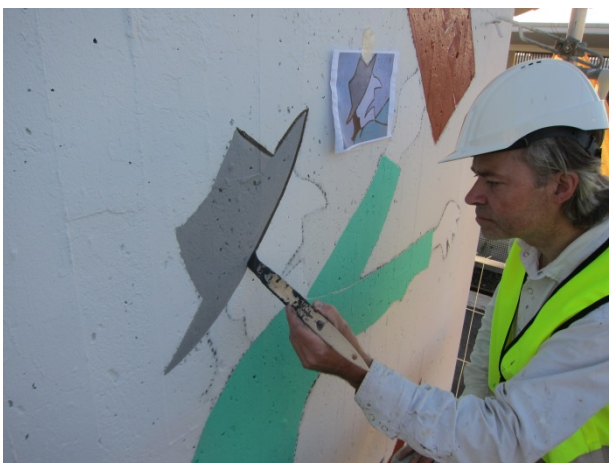
Figur 13: Konturene males på.

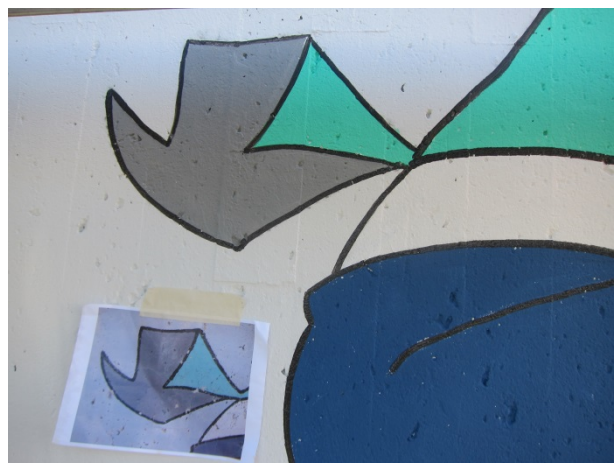
Figur 14: Det ble brukt detaljbilder fra opprinnelig motiv under nyoppmaling.

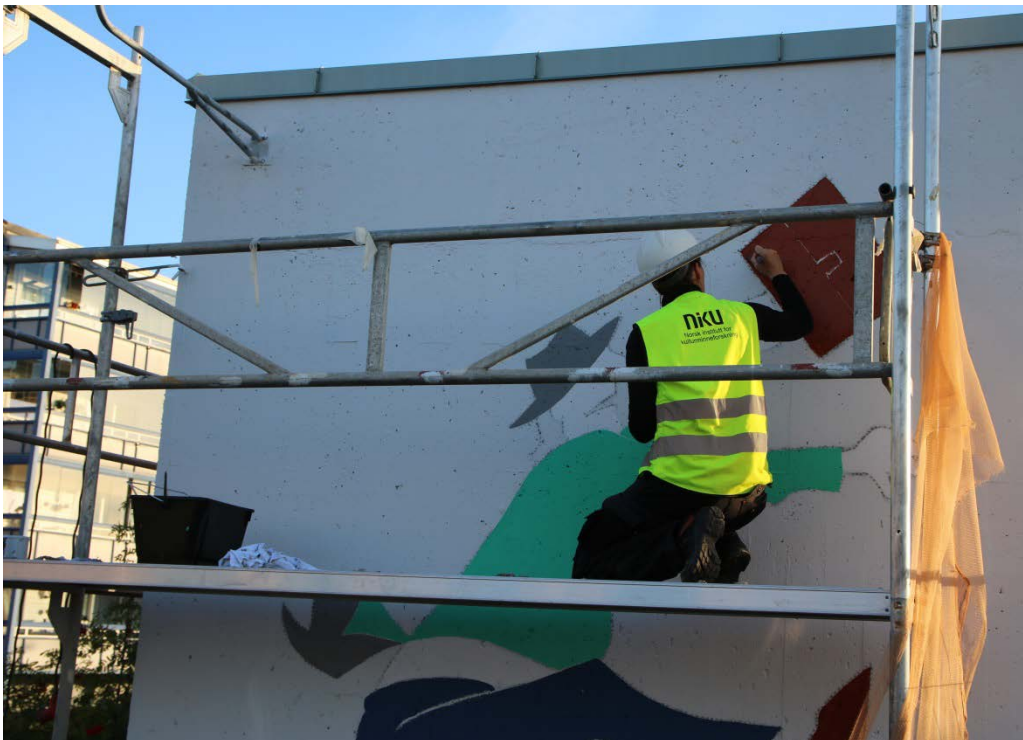
Figur 15: Motivet på inngående perrong under nyoppmaling.

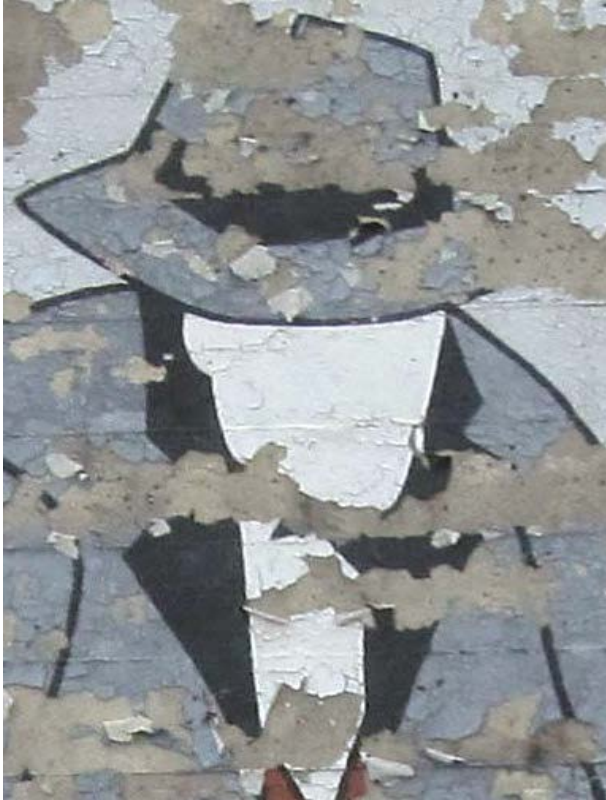
På grunn av omfattende skader på veggmaleriene som skyldes trolig dårlig vedhefte av den opprinnelige fasademalingen, og fordi dekoren ikke ansees som "kunst" i videre forstand, anbefalte NIKU å male motivene på nytt på nymalte vegger.

Figur 16: Detalj av motivet ved utgåendeperrong, vendt ut av byen før rehabilitering. Malingen hadde løsnet i store flak helt ned til underlaget.

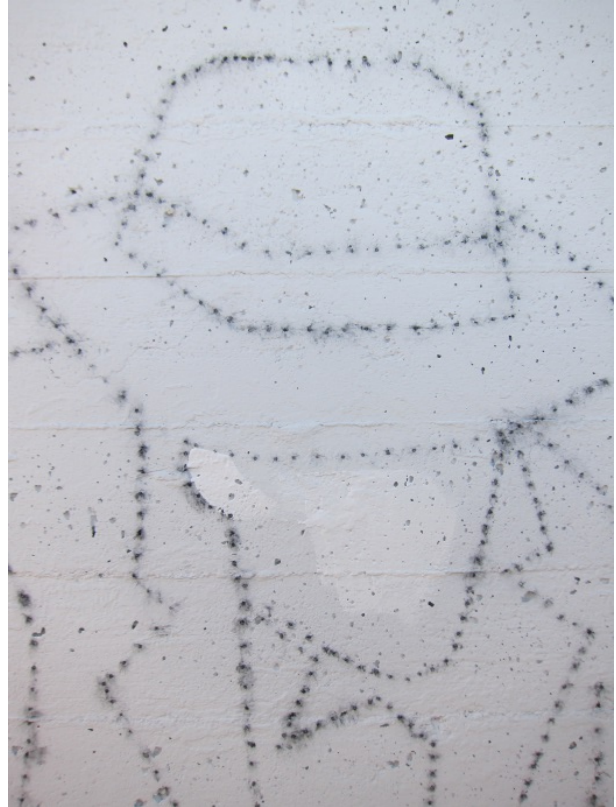
Figur 17: Samme utsnitt som i bilde til venstre. Motivet er overført med hjelp av pauser og pulverisert trekull.

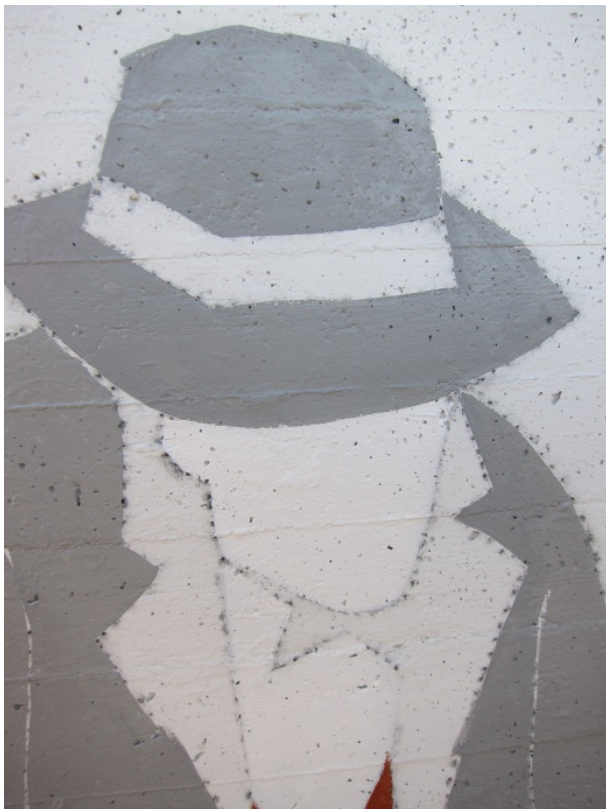
Figur 18: Samme utsnitt som i bildene ovenfor. Under nyoppmaling.

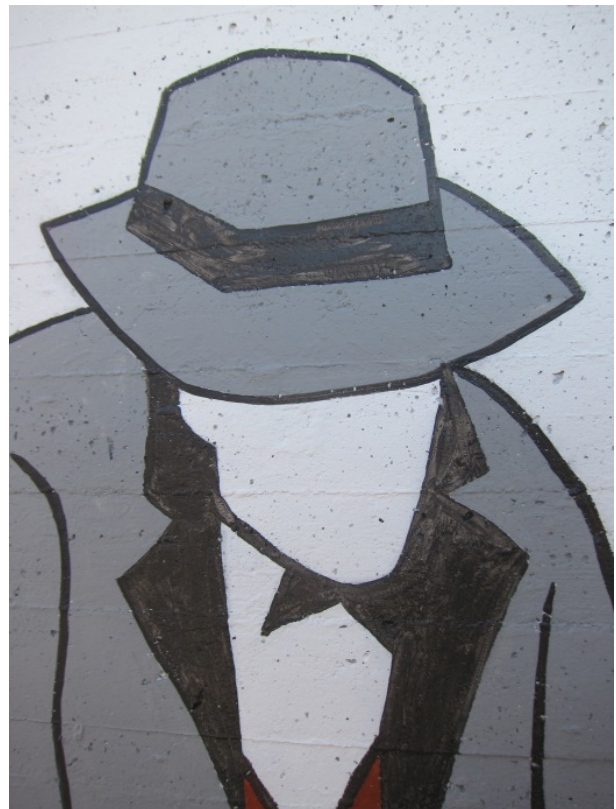
Figur 19: Samme utsnitt som i bildene ovenfor og til venstre. Etter nyoppmaling.

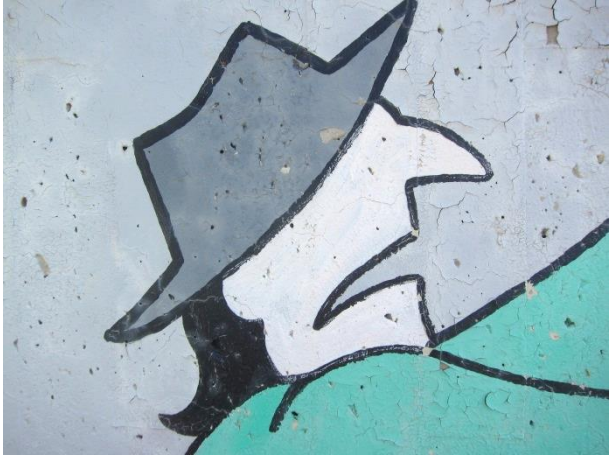
Figur 20: Detalj av opprinnelig motivet ved inngående perrong, vendt mot sentrum før rehabilitering.

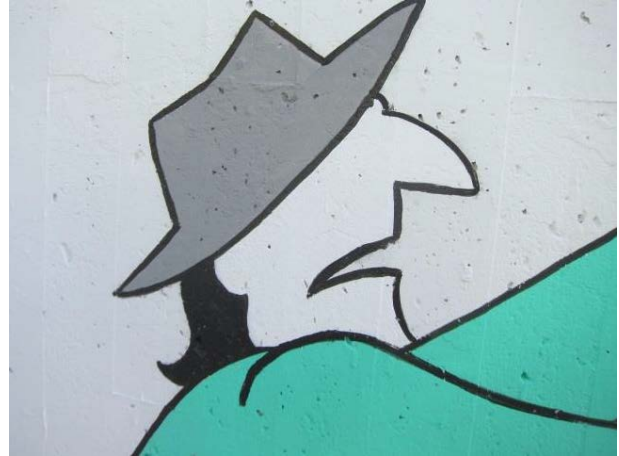
Figur 21: Samme utsnitt som i bilde til venstre etter nyoppmaling av motivet.

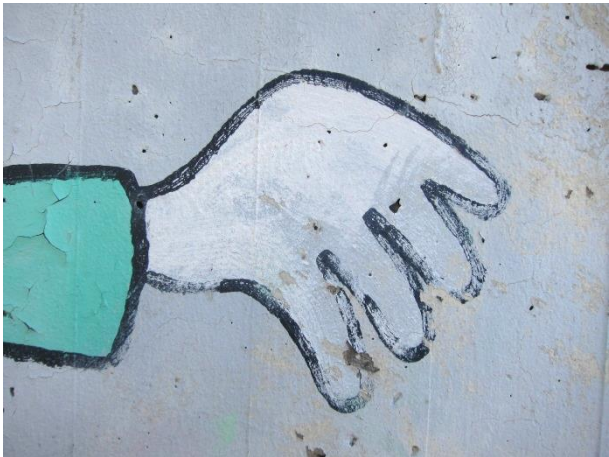
Figur 22: Detalj av opprinnelig motivet ved inngående perrong mot sentrum, før rehabilitering. Motivets er utvasket.

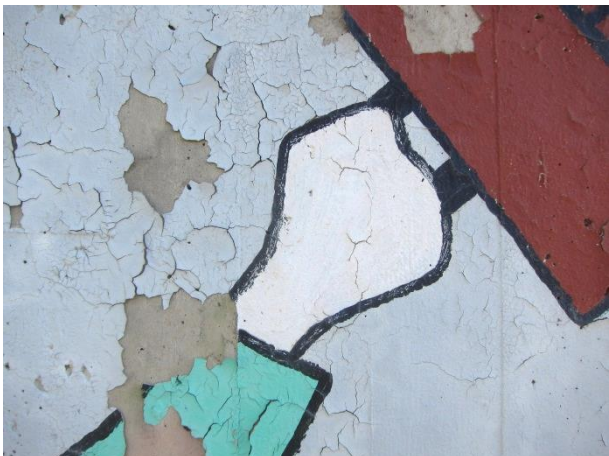
Figur 24: Detalj av opprinnelig motivet ved inngående perrong, vendt mot sentrum, før rehabilitering. Opp- og avskallinger i maling ned til betong.

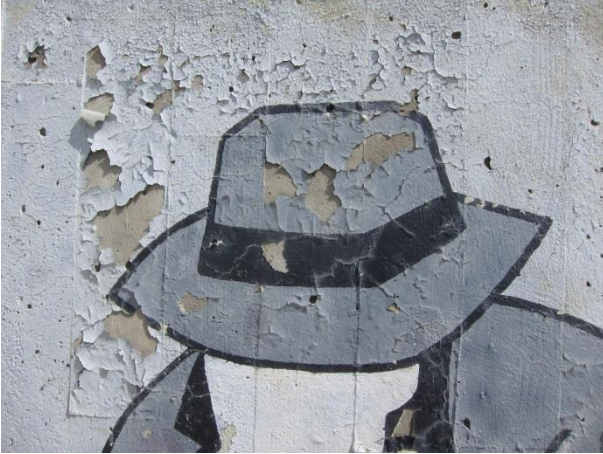
Figur 26: Detalj av opprinnelig motivet ved utgående perrong, vendt mot sentrum, før rehabilitering. Opp- og avskallinger i maling ned til betong.

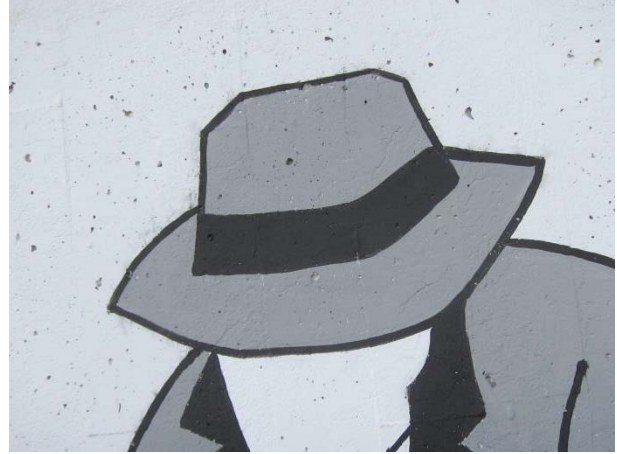
Figur 27: Samme utsnitt som i bilde til venstre etter nyoppmaling av motivet.

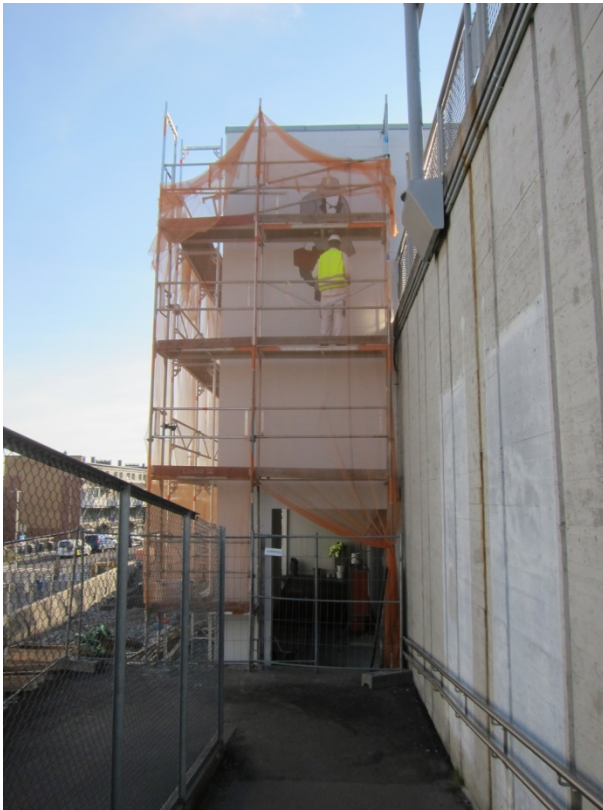
Figur 28: Utgående side av T-banestasjonen under nyoppmaling.

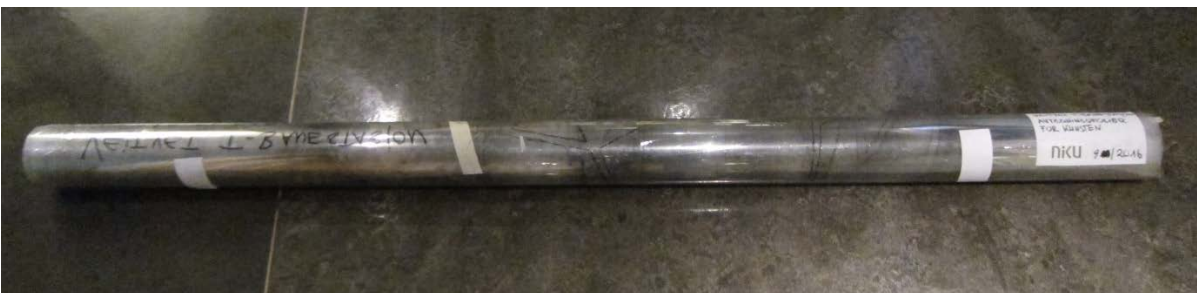
Figur 30: Avtegningsfolier som også ble benyttet som pauser, ble overgitt til Sporveien.

Pausene ble ved overtakelsesmøte overgitt til Sporveien.
