BRYGGEN. FINNEGÅRDEN OG MURTASKEN. FARGEUNDERSØKELSE AV VESTFASADENE

Bf 248 Bergen. Verdenskulturminnet Bryggen

Tittel Bryggen. Finnegården og Murtasken. Fargeundersøkelse av vestfasadene Bf 248 Bergen. Verdenskulturminnet Bryggen	Rapporttype/nummer NIKU Oppdragsrapport 120/2016	Publiseringsdato 01.09.2016
	Prosjektnummer 1020490	Oppdragstidspunkt September 2015
	Forsidebilde Finnegården med murtasken. Vestfasade. NIKU. 2015	
Forfatter(e) Tone M. Olstad & Brit Heggenhougen	Sider 46	Tilgjengelighet Åpen
	Avdeling Konservering

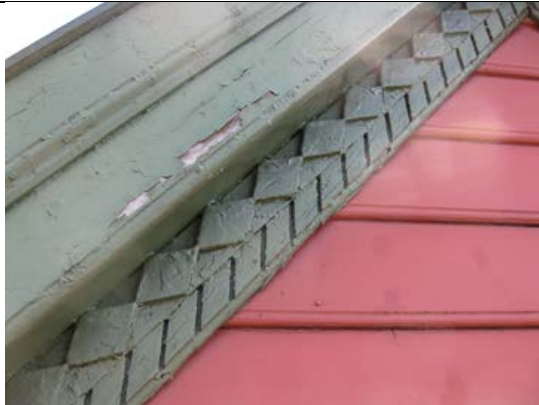
Detalj fra eldre dekor under takutspring

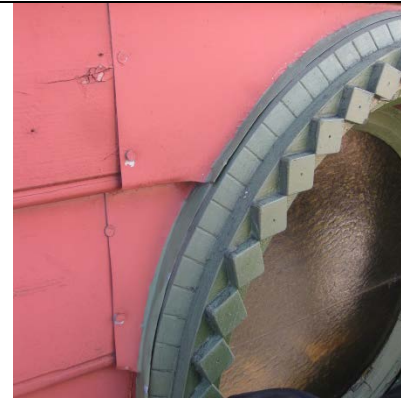
Detalj fra kopigerikt loftsvindu

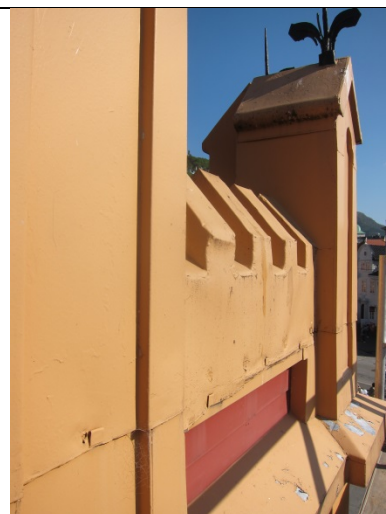
Øvre del av fasaden med metallbeslag

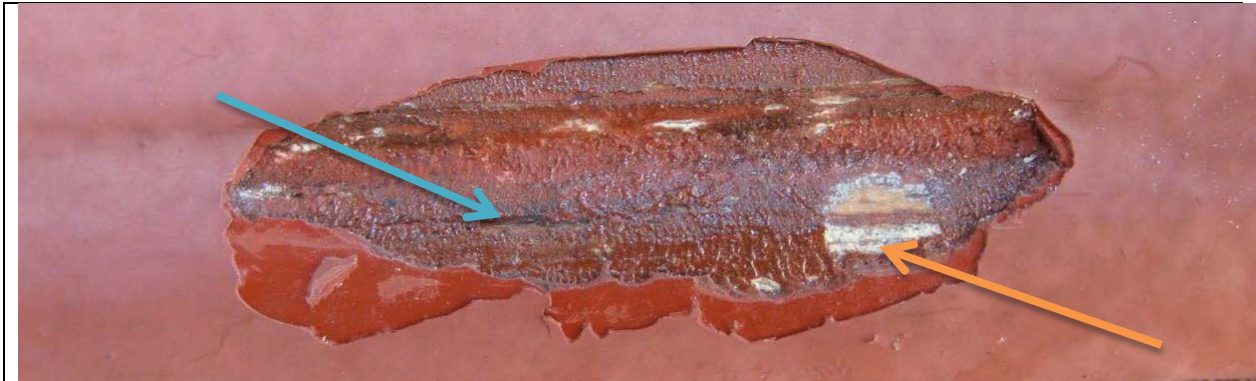
Foto viser en avskrapning gjennom fargelagene i en linoljebære i malingen. Den orange pilen viser de lyse, tidligste fargelagene (nr. 1 og 2 i tabellen over). Den blå pilen viser det første, røde oljerike laget (nr. 3 i tabellen over).

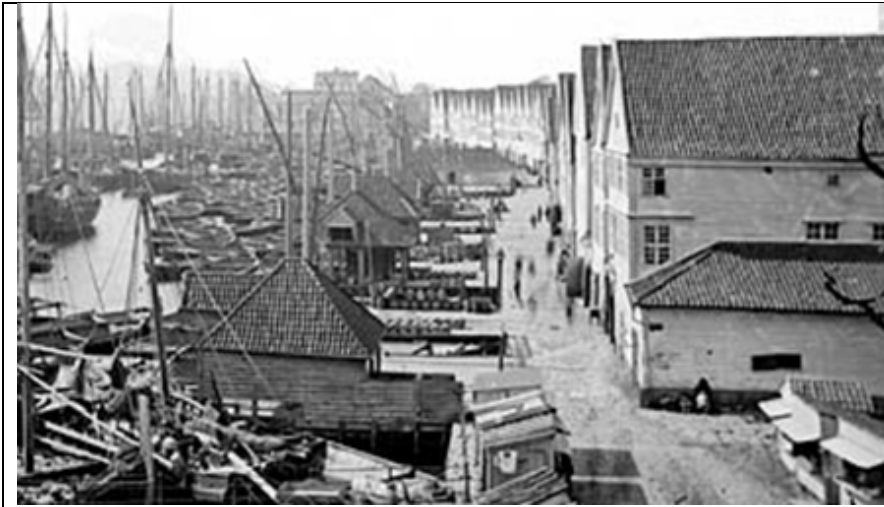
Foto fra 1866 som viser bygningen hvit eller lys. Foto: K. Knudsen
https://no.wikipedia.org/wiki/Bryggen_i_Bergen#/media/File:Bryggen_in_Bergen_by_Knud_Knudsen_abt_1866.jpg

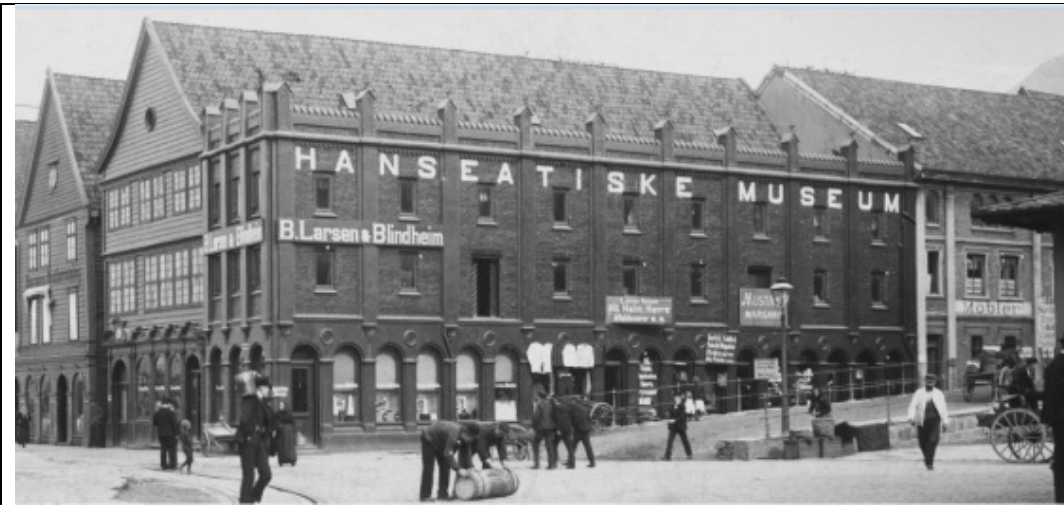
Bildet viser den nyoppførte murtasken og Finnegårdens fasade mot vest i 1880. Om fotografiet tolkes riktig er fasaden ikke lenger hvitmalt. Foto O. Borgen Ubb-bs-ok-11946

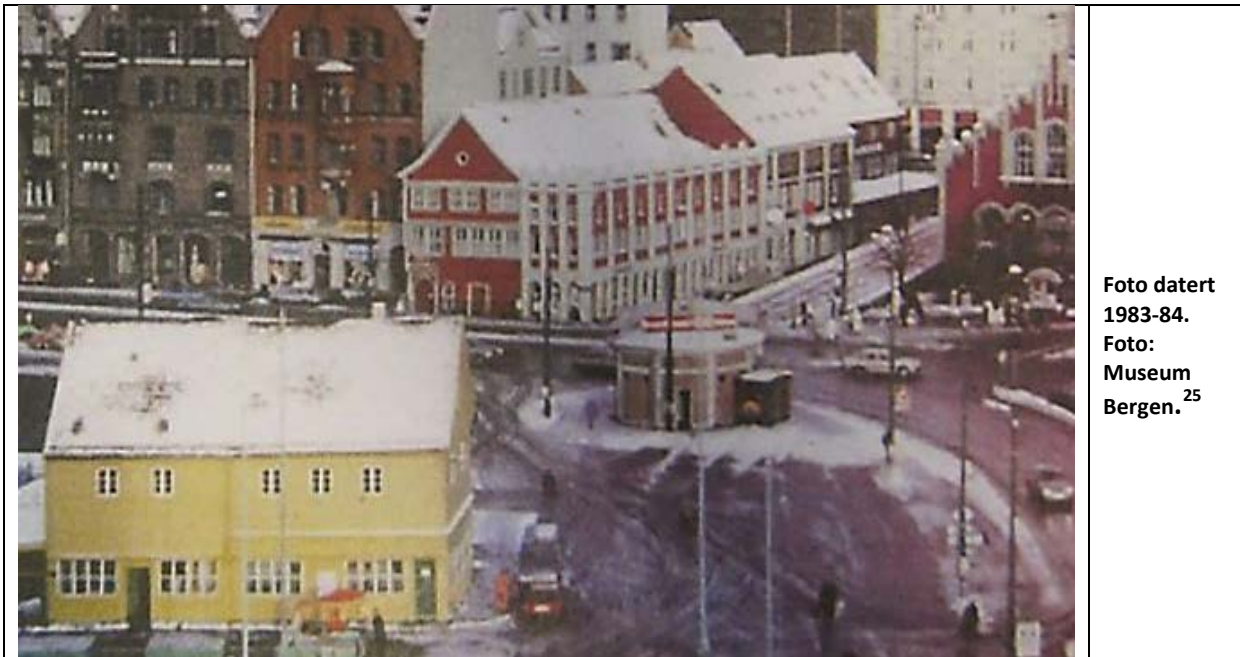
En blek grønn farge som er funnet ved undersøkelsen brukt til detaljer på fasaden er dokumentert på foto datert 1983-84. Vi vet ikke hvilken rød veggfarge som har stått sammen med den bleke grønne fargen.

Foto datert
1983-84.
Foto:
Museum
Bergen.²⁵

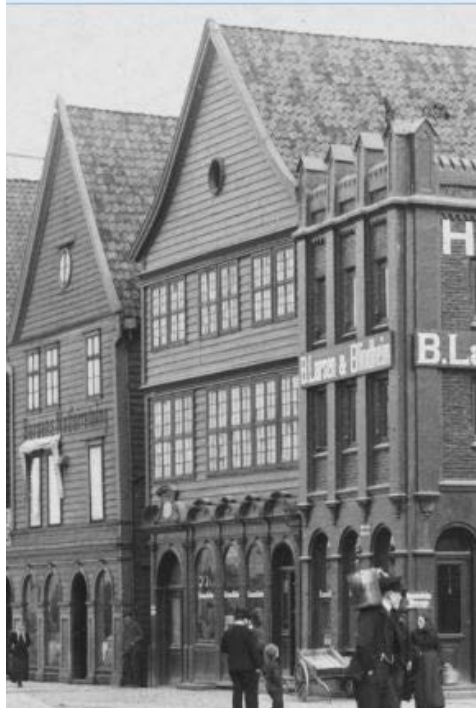
<p>Det kan se ut som om taket er hevet i perioden mellom foto fra 1866 og dette fotoet. Kan det ha skjedd i forbindelse med bygging av murtasken?</p> <p>O.Borgen Ubb-bs-ok-11946 (Detalj)</p>

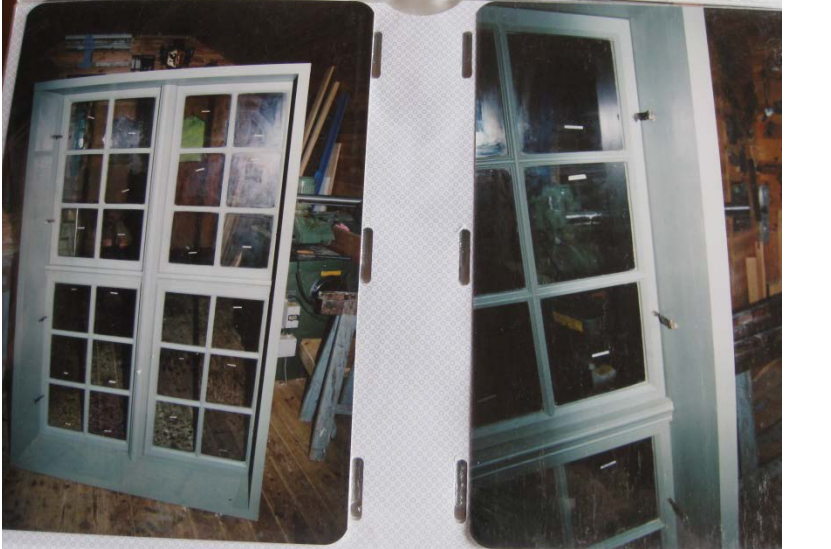
<p>Vinduer fra 2. etasje i vestfasaden etter reparasjon og før gjeninnsetting.</p>

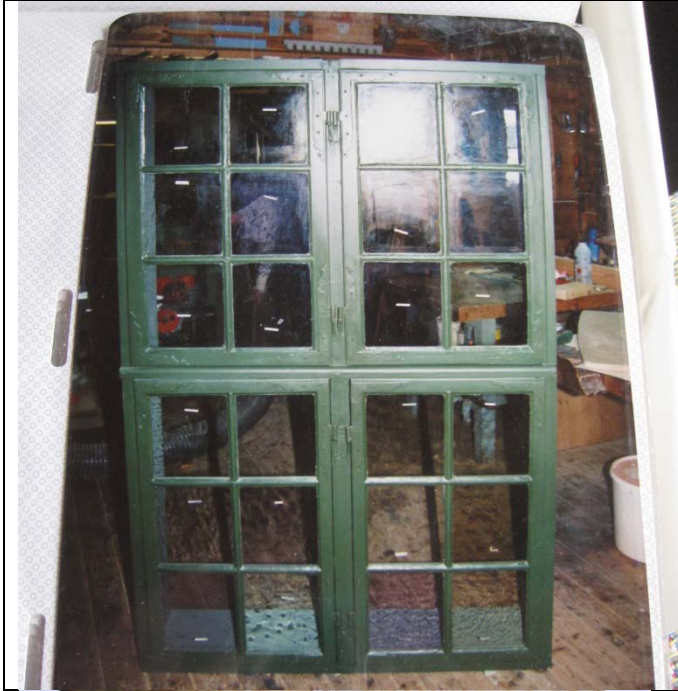
Vindu mot nord, 2.etasje i vestfasaden etter reparasjon og før gjeninnsetting.

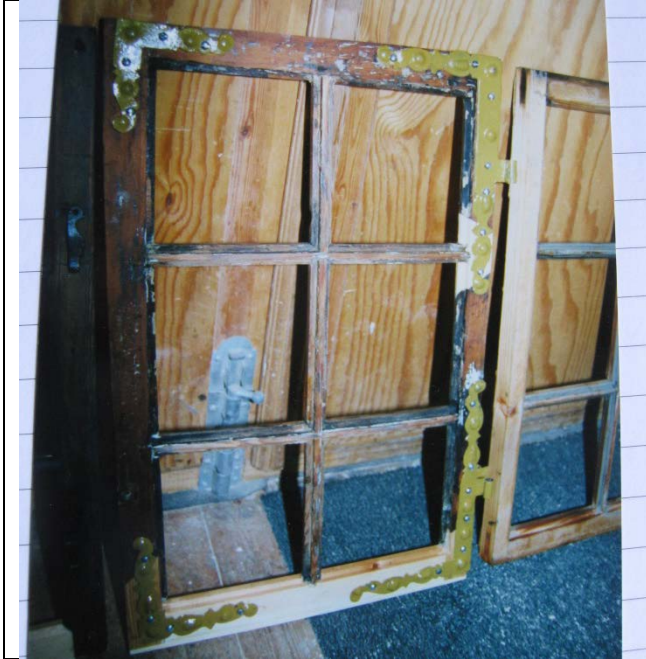
Vinduer fra vestfasadens 3.etasje under arbeid. All maling er fjernet.

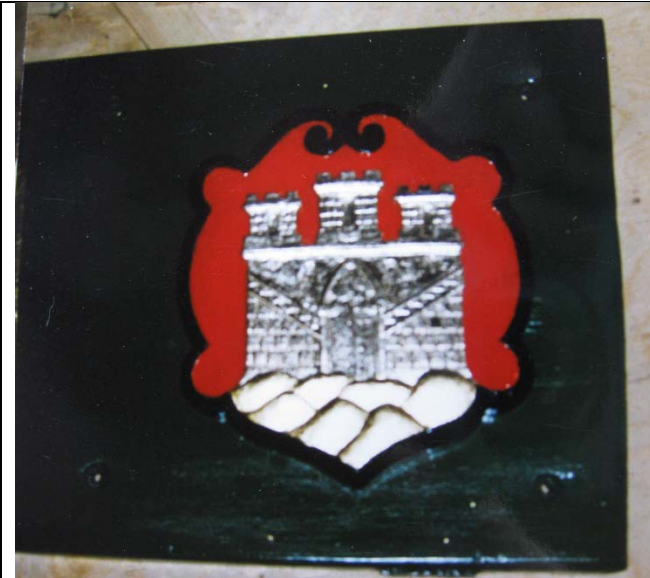
Våpen på skilt på nordfasaden etter oppmaling. Dette er nåværende maling
