## GIERLØW MEYERS GATE, TØNSBERG

Arkeologisk undersøkelse i forbindelse med  
graving for utbedring av vannlekkasje

Tittel Gierløw Meyers gate, Tønsberg Arkeologisk undersøkelse i forbindelse med graving for utbedring av vannlekkasje	Rapporttype/nummer NIKU Oppdragsrapport 3/2018	Publiseringsdato [Publiseringsdato]
	Prosjektnummer 1021166	Oppdragstidspunkt 16.-25.10.17
	Forsidebilde Oversiktsbilde, sett mot SV S. Halvorsen arkiv nummer	
Forfatter(e) Sunniva Wilberg Halvorsen	Sider 18	Tilgjengelighet Åpen
	Avdeling Arkeologi

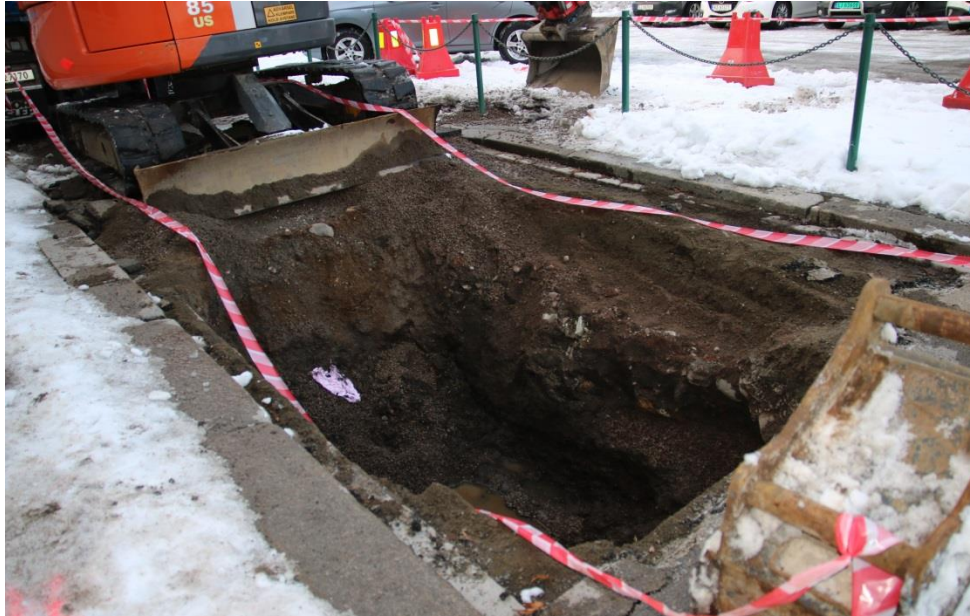
Figur 1 Oversikt mot vest. Bevarte kulturlag i nordvestlig profil. CfCf53333\_NIKU\_00119021

I nordvestlig profil var det moderne fyllmasser ned til 0,4 - 0,5 m under gatedekket. Under de moderne fyllmassene lå det et eldre brosteinslag. Under dette lå det omrotede masser inneholdende rød og gul tegl, tolket som kulturlagsmasser fra 1700- og 1800- tallet. Topp etterreformatorisk kulturlag, SL3021, ble påtruffet på 3,9 m.o.h.

Topp middelaldersk kulturlag, SL3022, ble målt inn på 3,8 m.o.h. Det middelalderske kulturlaget var 35 - 40 cm tykt, og fortsatte tilsynelatende ned i bunnen av grøften. Det var bevarte kulturlagsmasser under vannrør, mellom vannrør og nordvestlig profil, og i nordvestlig profil. Utstrekningen på bevart, avdekket kulturlagsprofil var ca. 1 – 1,2 m. Middelaldersk kulturlag ble påtruffet 1,1 m under gatedekket.

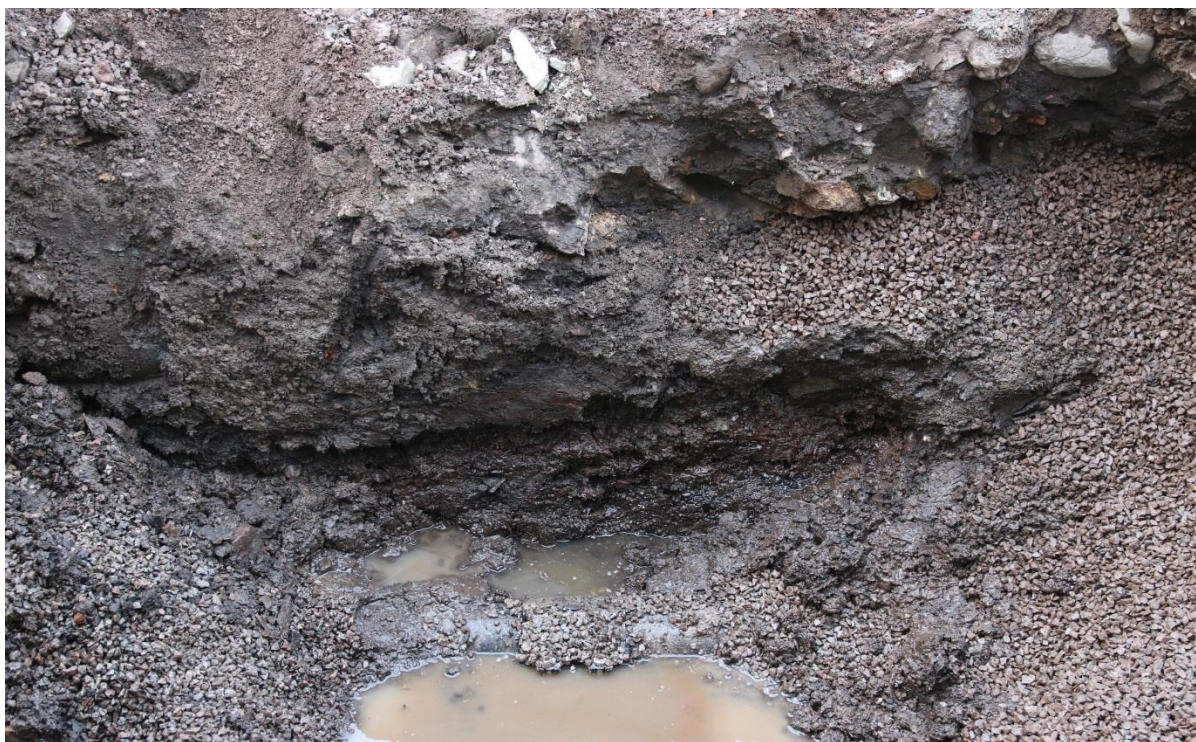
**Figur 2 Profil med bevarte kulturlag, bak vannrør. Sett mot nordvest. Cf53333\_NIKU\_00086021**

Det ble avdekket et etterreformatorisk kulturlag, SL3021, og et middelaldersk kulturlag, SL3022. **SL3021** var homogent, kompakt og noe humøst, med grålig farge, en del småstein og sand, samt noen kullflekker. Dette laget var 10 – 17 cm tykt, og hadde undulerende overflate. **SL3022** var heterogent, kompakt og humøst, med spettet farge i brunt, grått og svart. Laget var inntil 40 cm tykt. Det ble målt inn som ett lag, men det kan dreie seg om flere lag. Øvre del av laget bestod av kompakt huggflis, med god bevaringsgrad. Nedre del av laget var grålig til svart, og inneholdt en del silt og kull.

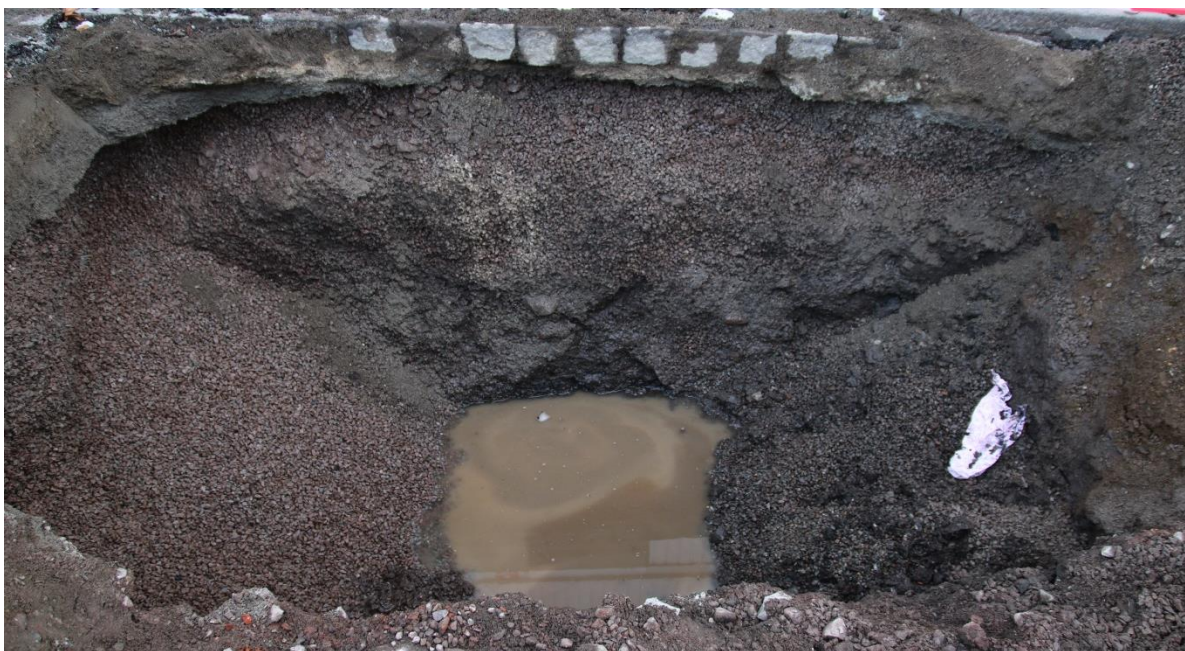
**Figur 3 Profil grøft mot sørøst. Cf53333\_NIKU\_00144121**

I sørøstlig profil, mot bygning på Nedre Langate 41, ble det observert masser med en del stein, sand og leire. Det ble observert moderne masser ned til bunn av grøften.
