## TA 2018/5 DRONNINGENSGATE 1A, TRONDHEIM

Arkeologisk overvåking i forbindelse med vannlekkasje

Tittel TA 2018/5 Dronningensgate 1a, trondheim Arkeologisk overvåking i forbindelse med vannlekkasje	Rapporttype/nummer NIKU Oppdragsrapport 05/2018	Publiseringsdato [Publiseringsdato]
	Prosjektnummer 1021278	Oppdragstidspunkt Mars 2018
	Forsidebilde Arbeidsbilde ved oppstart. Da62349_NIKU_03. Fotograf: Ingrid Halvorsen.	
Forfatter(e) Ingrid Halvorsen	Sider 12	Tilgjengelighet Åpen
	Avdeling Arkeologi

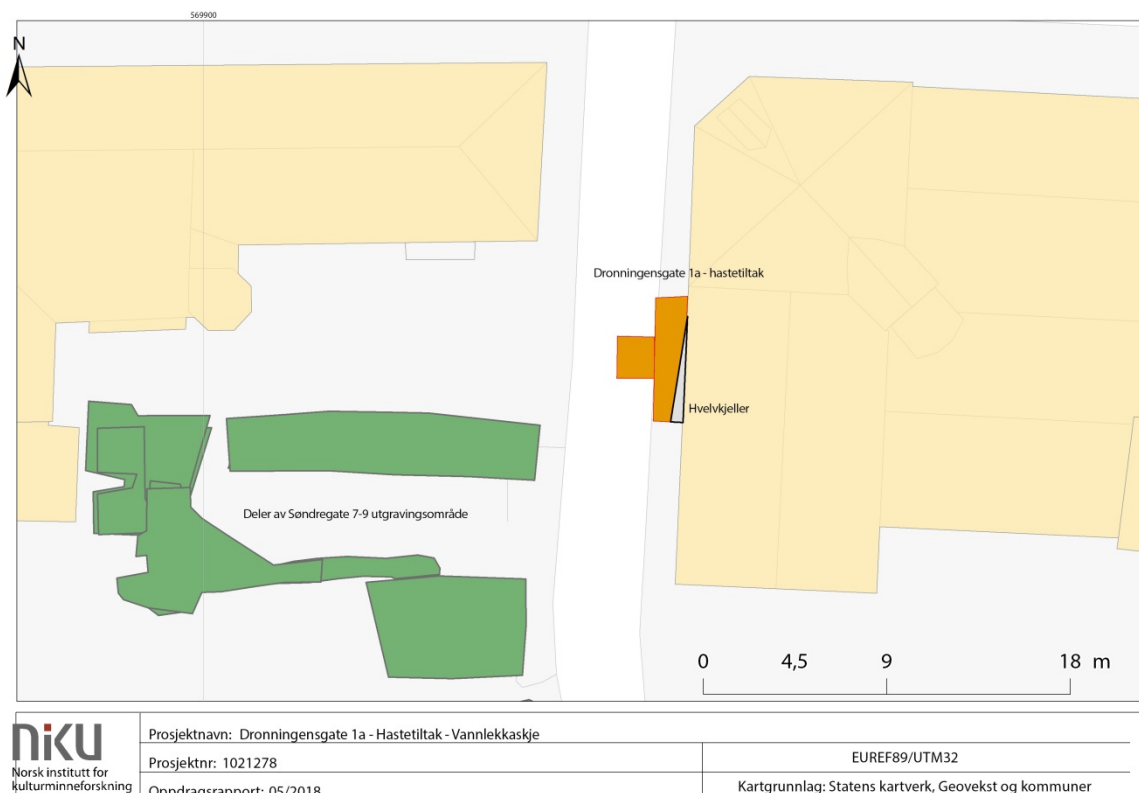
Figur 2. Detaljkart dom viser tiltaksområdet v. Dronningensgate 1a/Krabugata.

Det ble deretter gravd en mindre grop ut i veibanen fra vegg-grøften, for å nå selve vannrøret. Denne grøften var ca. 2,0 x 2,0 m og var 1,60 m dyp. Det var også fylt med omrotede masser, og det var ingen tegn på intakte fredede kulturlag, heller ikke i grøfteprofilene (fig. 2 og 4).

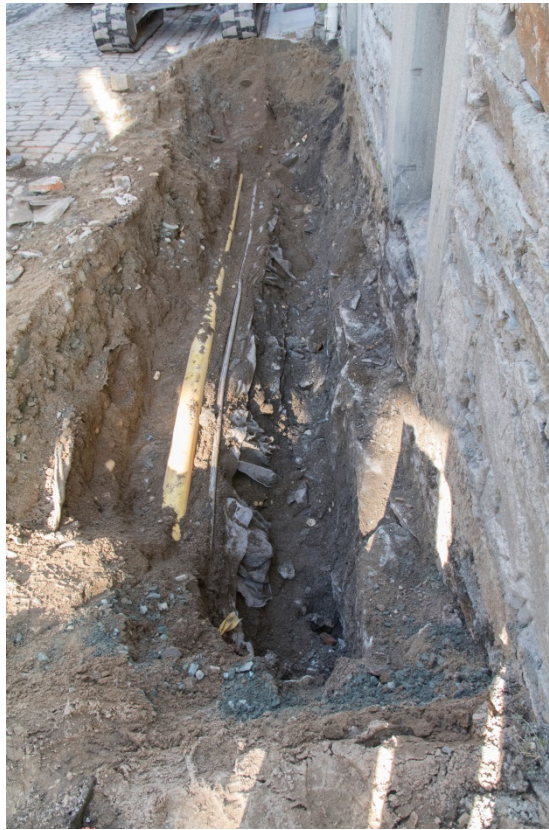
Figur 3. Bilde av grøften langs veggen, med hvelvkjellerens mur til høyre. Tatt mot nord. Da62349\_NIKU\_01.

har blitt utvidet flere ganger, senest etter brann i 1841 (Berg 1955), noe som kan være grunne til at hvelvkjelleren ligger ut i dagens veiløp. Grøften som ble gravd langs veggen var ca. 1,40 m bred og 6,0 m lang, og hadde en dybde på 1,30 m (fig.3 - 4).

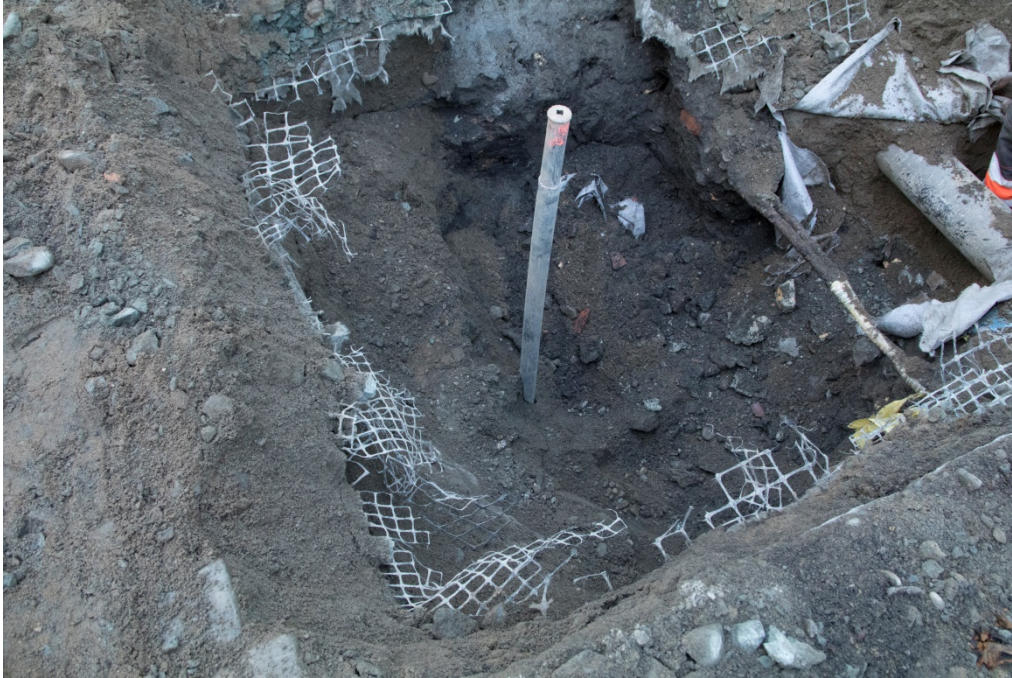
Figur 5. Bilde av grøften ut i veibanen som inneholdt kun omrotede masser. Tatt mot nord.  
Da62349\_NIKU\_06.
