BISPEGATA

Arkeologisk overvåking og dokumentasjon i forbindelse med grunnundersøkelser i Bispegata, Oslo kommune

Tittel Bispegata Arkeologisk overvåking og dokumentasjon i forbindelse med grunnundersøkelser i Bispegata, Oslo kommune	Rapporttype/nummer NIKU Oppdragsrapport 18/2018	Publiseringsdato 4T
	Prosjektnummer 1021242	Oppdragstidspunkt 26-27.2.2018
	Forsidebilde BP30 oversikt. Foto -nr:Cf53338_NIKU_0021.JPG	
Forfatter(e) Nora Front Furan	Sider 36	Tilgjengelighet Åpen
	Avdeling Arkeologi

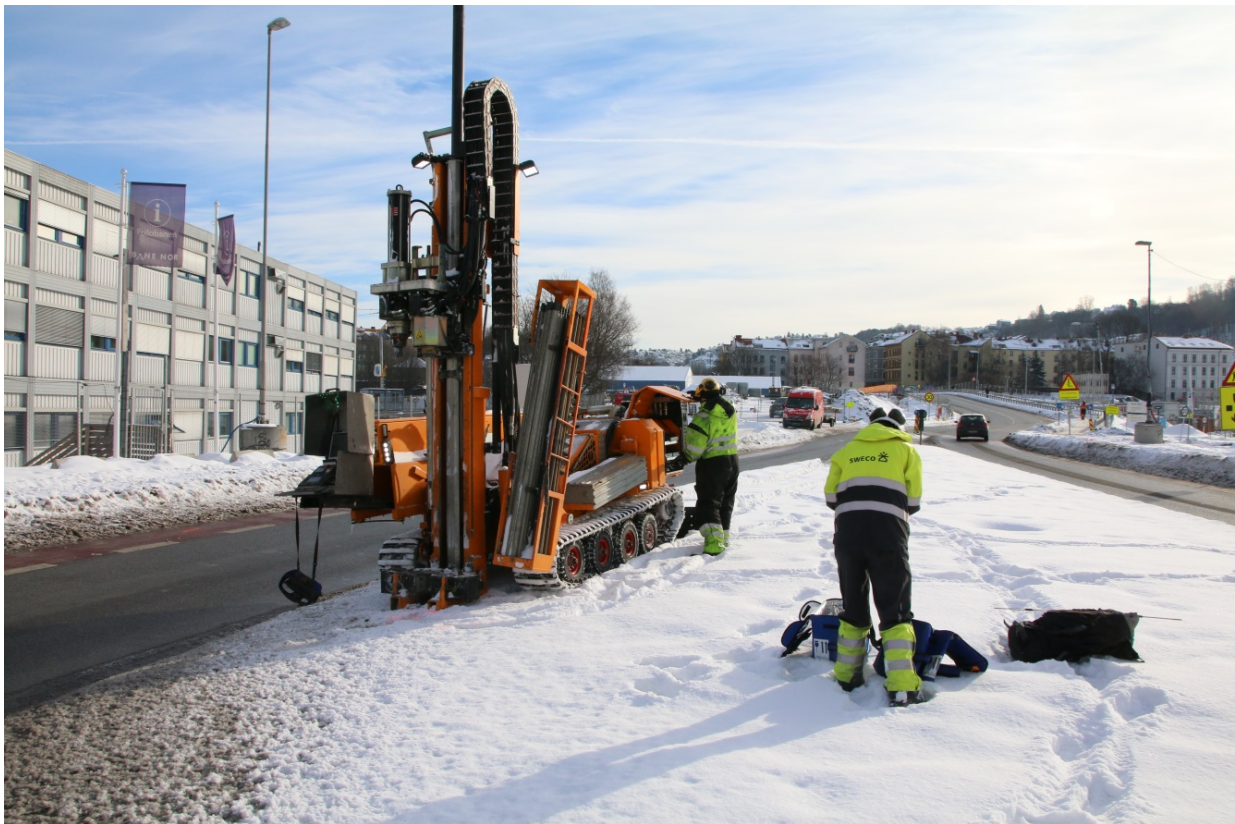
Figur 1: Lengst vest i Bispegata, før boring av punkt 4. Sett mot Ø. Foto-nr: Cf53338_NIKU_0002.JPG

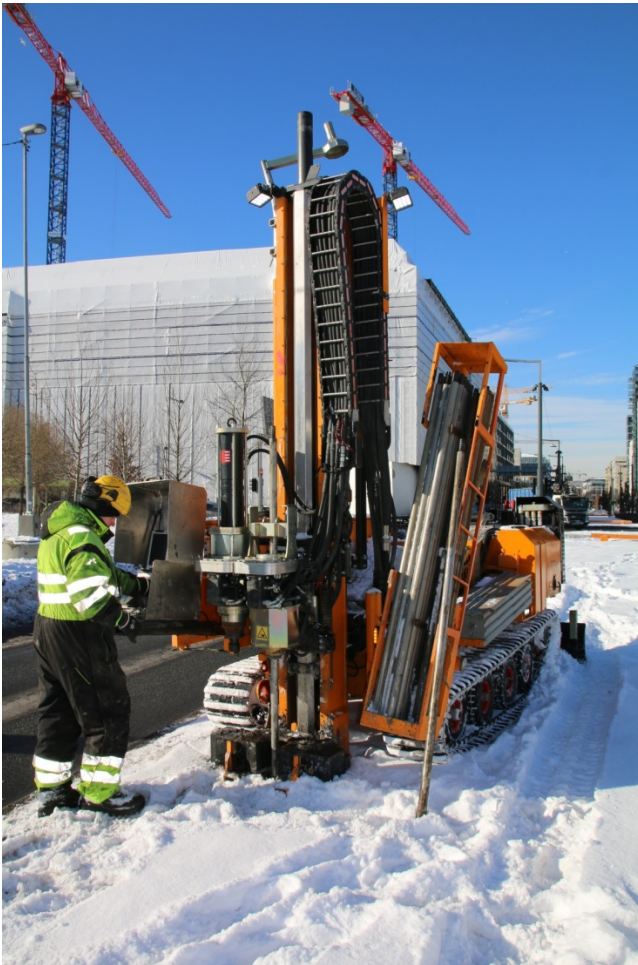
Figur 2: BP5, oversikt. Sett mot V. Foto-nr: Cf53338_NIKU_0006.JPG

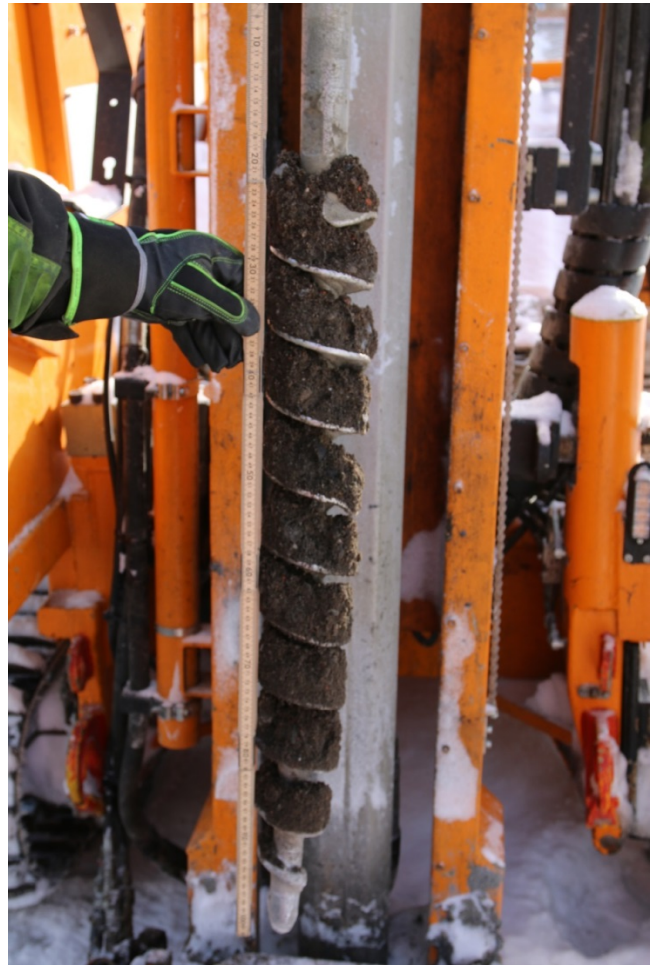
K-nr	Dybde (cm)	Beskrivelse	Tolkning
1	0-60	Brunbeige sand med noe silt, grus, småsteiner og fragmenter av rød tegl.	Omrotet, moderne påfylling

Konklusjon: Det ble ikke avdekket automatisk fredete kulturminner i topplaget, men det er ikke kjent om det finnes kulturlag fra og med 60 cm under bakken da videre boring mislyktes.

Figur 3: BP4, 1.meter. Foto-nr: Cf53338_NIKU_0004.JPG

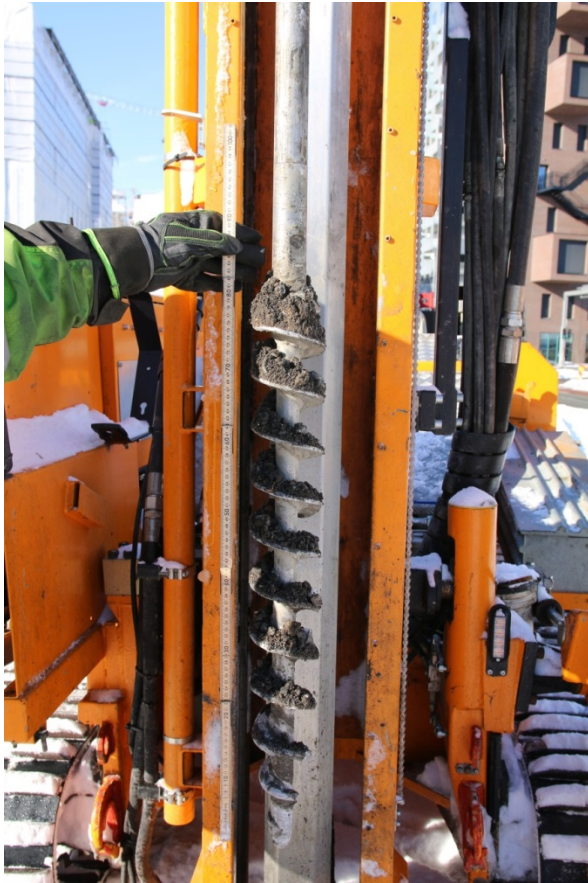
K-nr	Dybde (cm)	Beskrivelse	Tolkning
2	0-100	Sand med noe silt, grus og småstein	Påfylte masser til veifylling.
3	100-200	Silt med noe leire og småstein. Fuktig	Påfylling
4	200-300	Småstein, «Leca»-stein og noe leire.	Moderne påfylling

Figur 2: BP5, 0-100 cm. Foto-nr: Cf53338_NIKU_0007.JPG

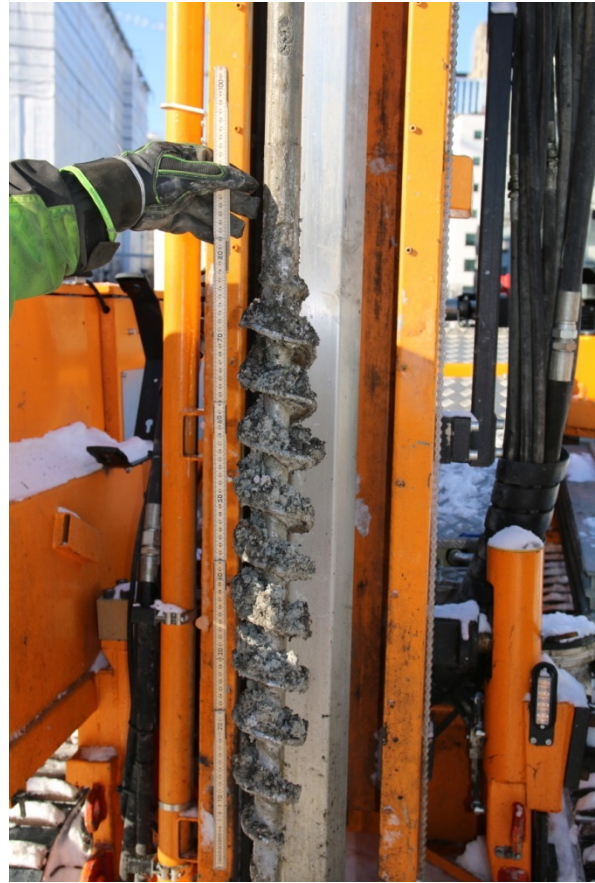
Konklusjon: Det ble ikke avdekket automatisk fredete kulturminner ned til og med 3 meters dybde.

Figur 3: BP5, 200-300 cm. Foto-nr: Cf53338_NIKU_0009.JPG

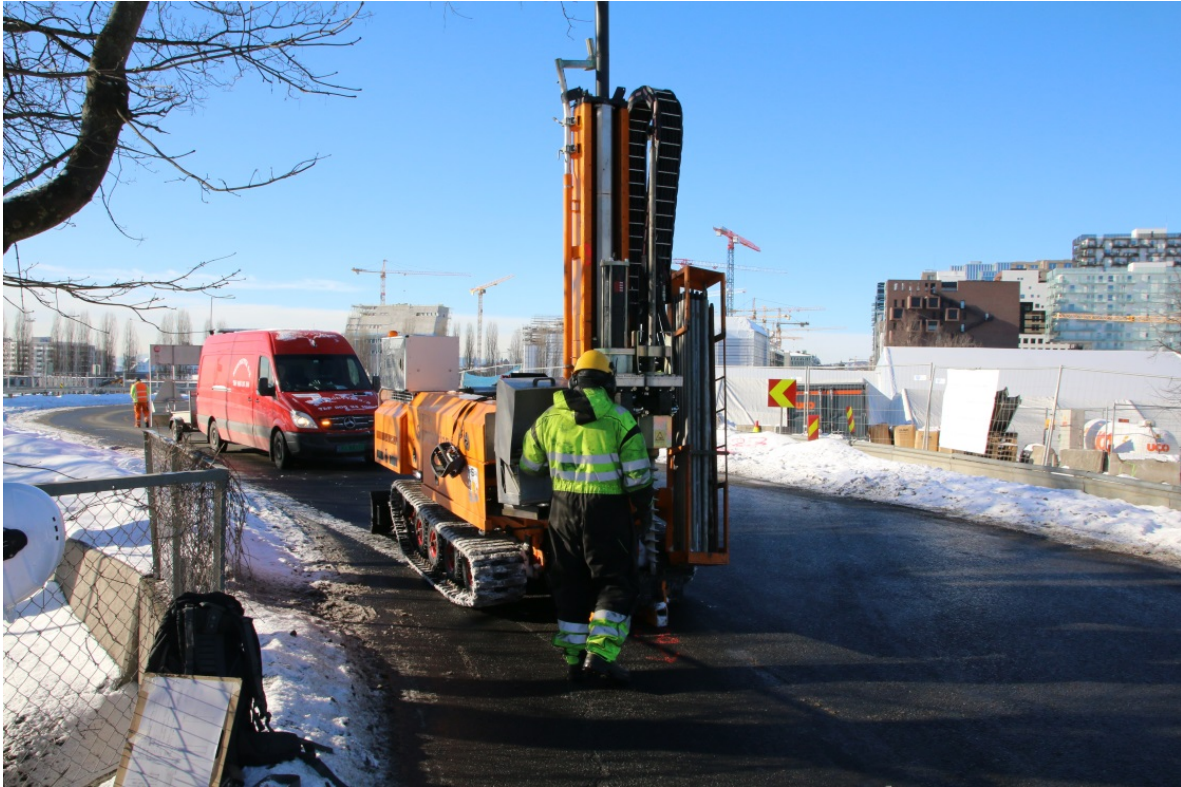
Konklusjon: Det ble ikke avdekket automatisk fredete kulturminner og naturbakken ble nådd.

Figur 6: BP29, oversikt. Sett mot V. Foto-nr: Cf53338_NIKU_0010.JPG

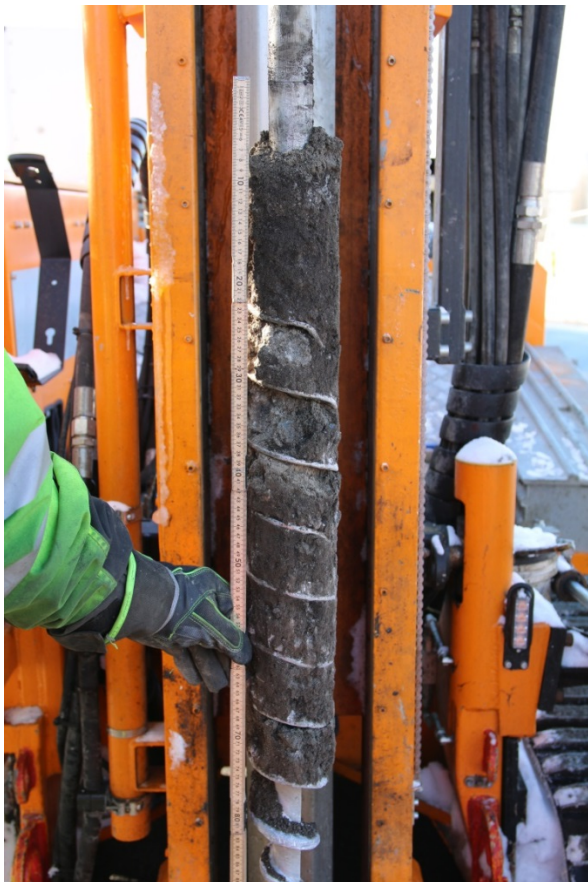
K-nr	Dybde(cm)	Beskrivelse	Tolkning
5	0-20	Brungrå sand med noe silt	Topplag
6	20-40	Lys grås sand og grus med noe stein	Påfylling
7	40-100	Brungrå sand og grus med småstein. Noe silt	Påfylling
8	100-200	Grå sand med noen småsteiner	Moderne påfylling
9	200-300	Fin gråbeige sand med noen småsteiner	Moderne påfylling
10	300-340	Lik K9, men i tillegg noen små biter av rød teglstein	Moderne påfylling
11	340-390	Fin gråbeige sand med småstein	Moderne påfylling
12	390-400	Leire og silt	Naturbakke?
13	400-500	Leire, svært plastisk	Sikker naturbakke

Figur 7: BP29, 0-100 cm. Foto-nr: Cf53338_NIKU_0012.JPG

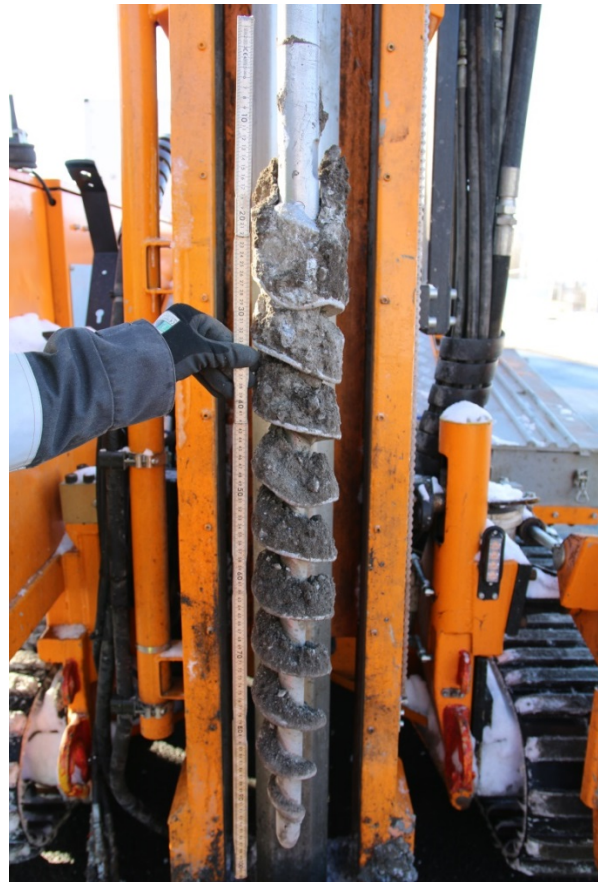
Figur 8: BP29, 100-200 cm. Foto-nr: Cf53338_NIKU_0013.JPG

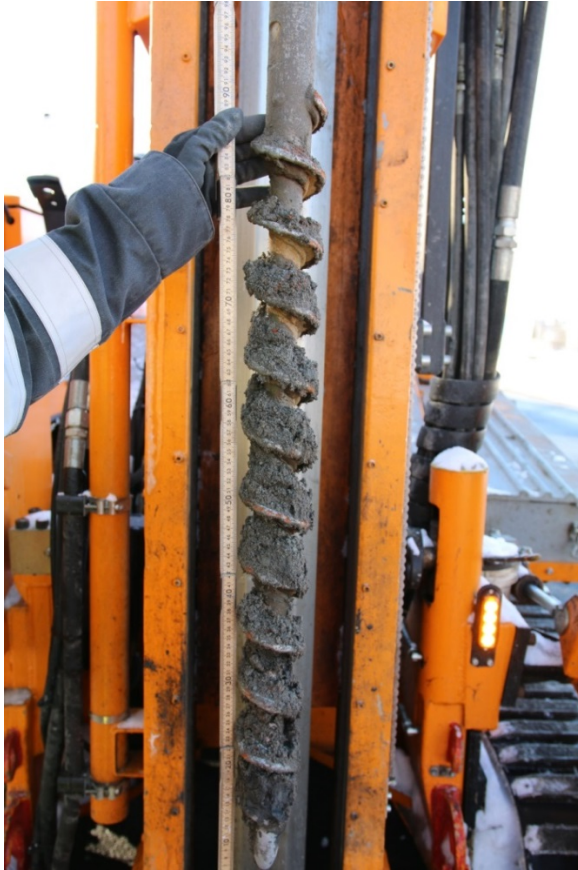
Figur 9: BP29, 300-400 cm. Foto-nr: Cf53338_NIKU_0015.JPG

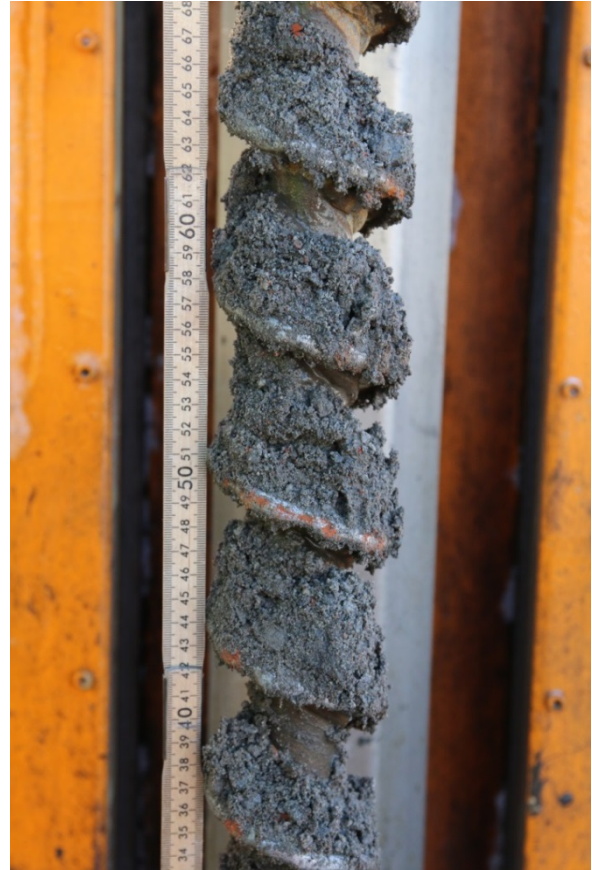
Figur 10: BP29, 300-400 cm, detalj. Foto-nr: Cf53338_NIKU_0016.JPG

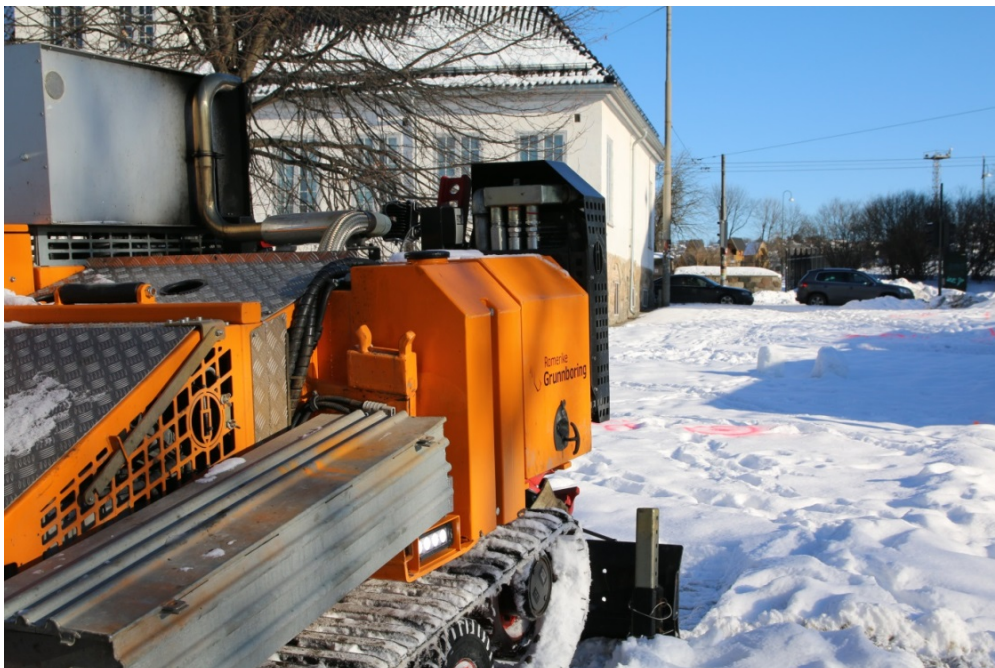
Figur 11: BP30, oversikt, i grøntpartiet sør for Ladegårdshagen. Sett mot Ø. Foto-nr: Cf53338_NIKU_0020.JPG

Konklusjon: Det ble avdekket kulturlag som trolig er fra tidlig etter-reformatorisk tid, men ikke sikkert kulturlag fra middelalder. Det ble boret ned til sikker naturbakke.

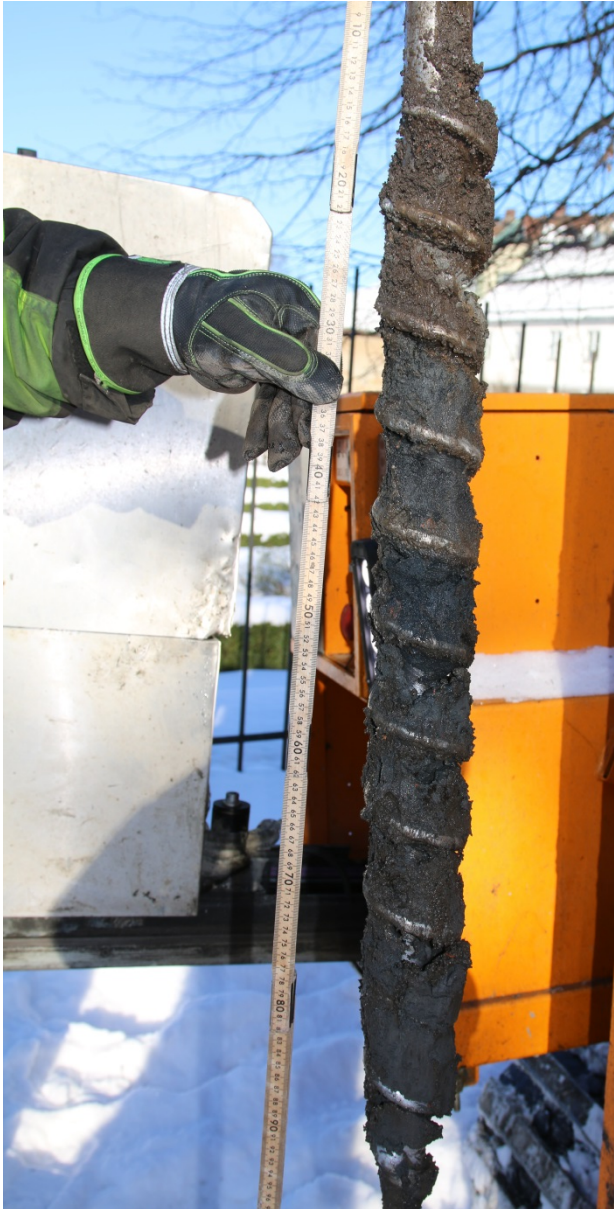
Figur 14: BP30, 300-400 cm. Foto-nr: Cf53338_NIKU_0026.JPG

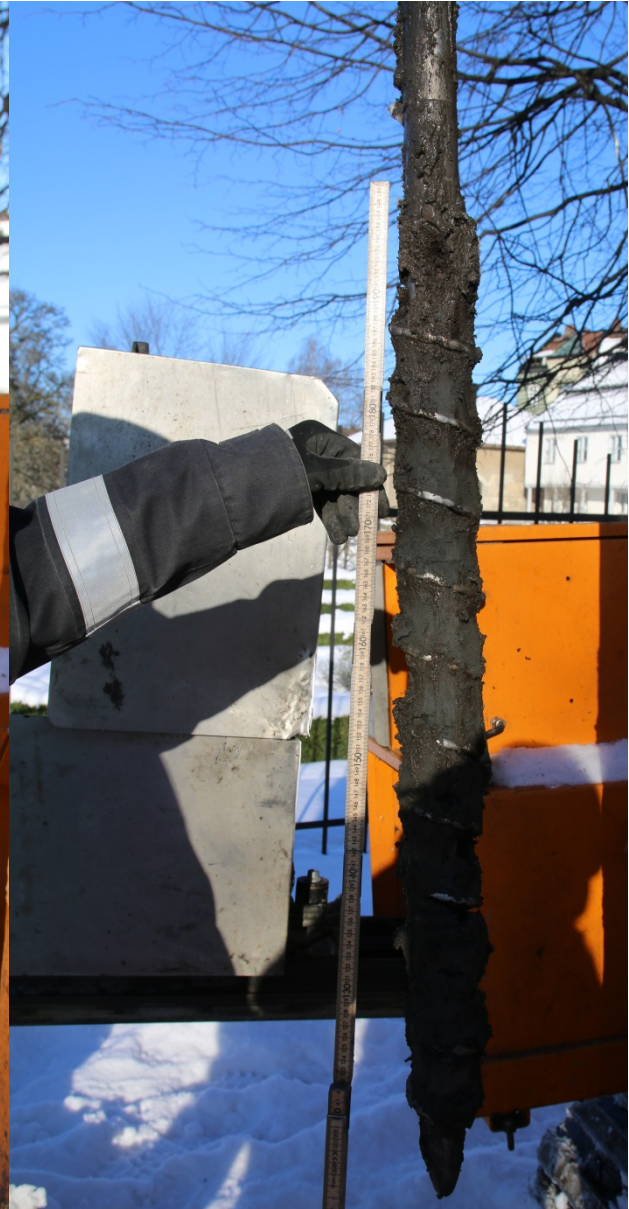
Figur 15: BP30, 400-500 cm. Foto-nr: Cf53338_NIKU_0027.JPG

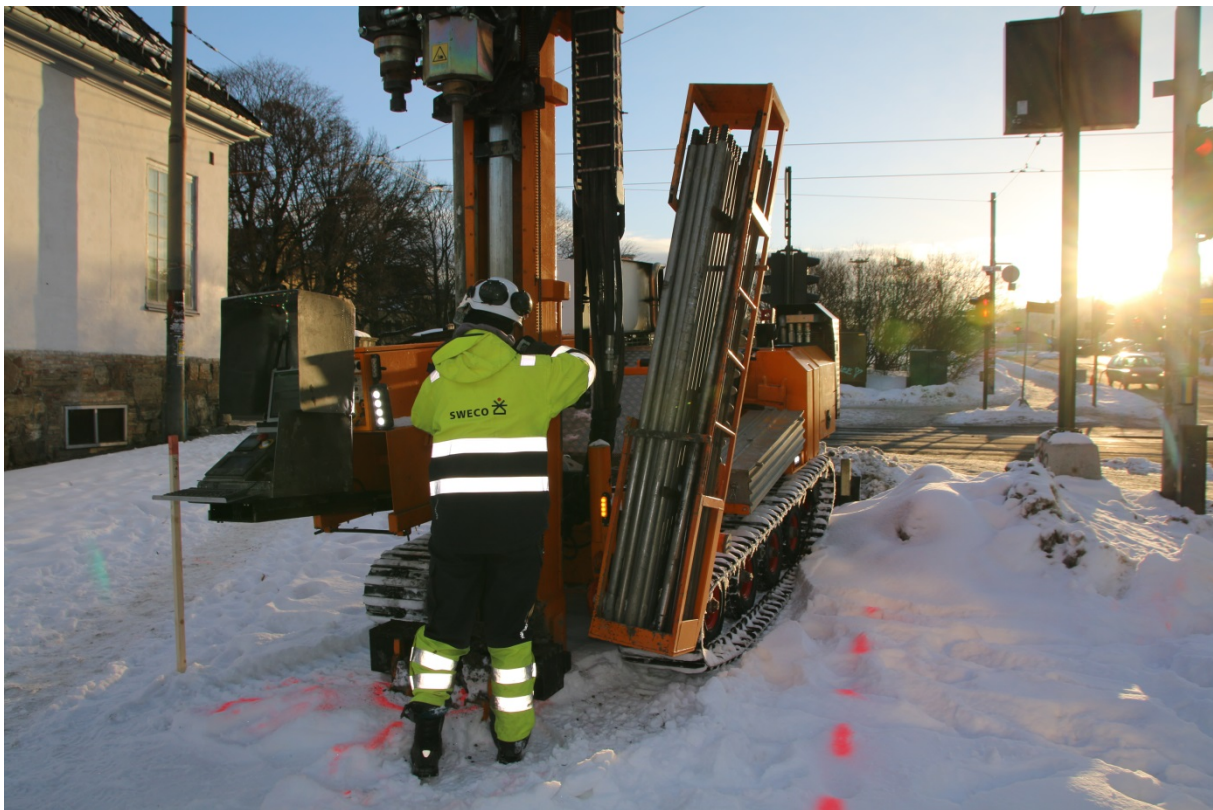
Konklusjon: Det ble avdekket kulturlag som trolig er fra middelalder, og disse hadde karakteristisk lukt av sulfider. Sannsynlige kulturlag fra middelalder eller tidlig etter-reformatorsk tid ble observert fra 270 cm under bakken og ned til 500 cm under bakken. Det ble avdekket automatisk fredete kulturlag ved borepunktet.

Figur 16: BP36, oversikt, utenfor Ladegården og krysset Oslo gate/Bispegata. Sett mot Ø. Foto-nr: Cf53338_NIKU_0029.JPG

Det ble boret ned til 6 meter, og det ble raskt observert kulturlag som kan være middelalderske. Av den grunn ble borehullet delvis fylt med bentonitt for å forsegle hullet og sikre kulturlagene mot nedbrytning som følge av inngrepet.

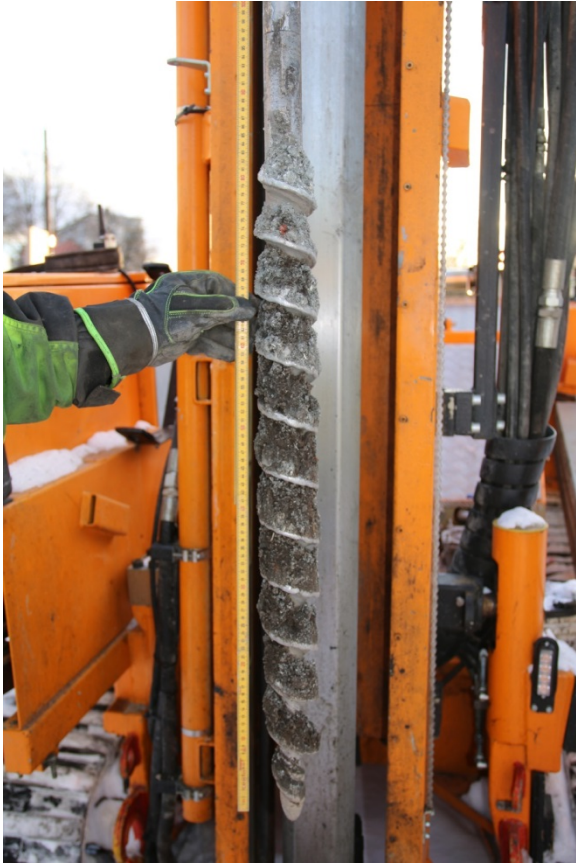
K-nr	Dybde (cm)	Beskrivelse	Tolkning
22	0-270	Brungrå sand med noe silt og småstein, biter av rød teglstein	Omrotet, moderne påfylling
23	270-280	Mørk brungrå humøs silt med noe sand. Lukter middels av sulfider	Nedbrutt organisk kulturlag, trolig fra middelalder.
24	280-320	Mørk brungrå sand med noe silt og humus. Lukter svakt av sulfider	Kulturlag fra middelalder
25	320-370 cm	Brun humøs silt med biter av treverk (hoggflis?)	Kulturlag fra

Figur 17: BP36, 0-100 cm. . Foto-nr: Cf53338_NIKU_0028.JPG

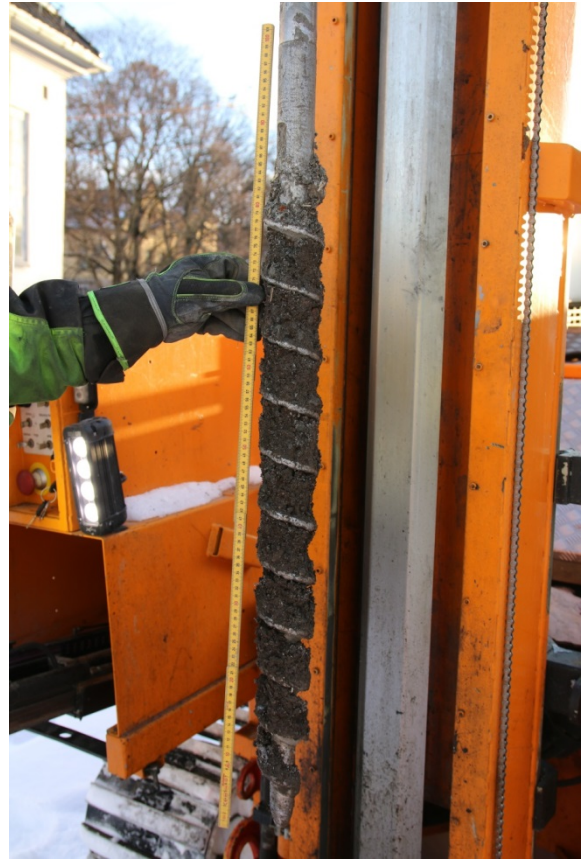
Figur 5: BP36, 100-200 cm. Foto-nr: Cf53338_NIKU_0030.JPG

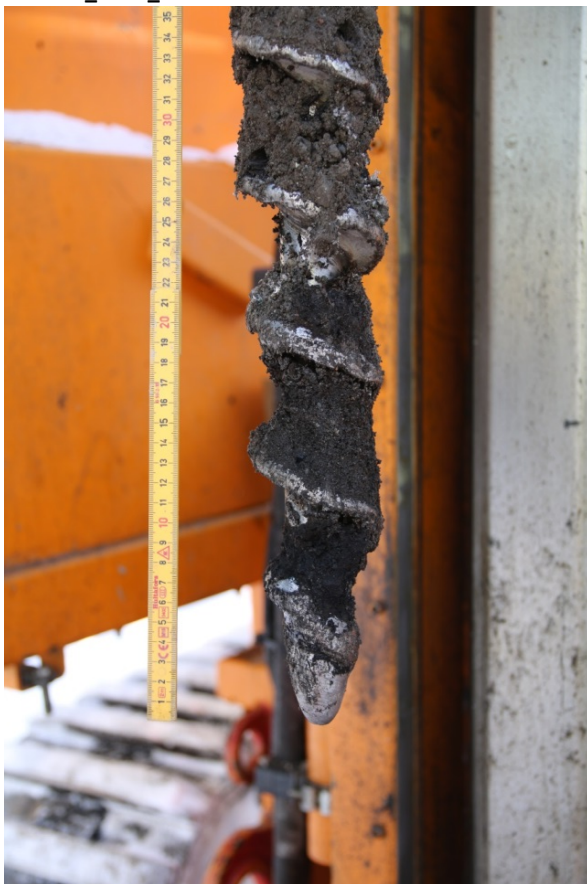
Figur 19: BP36, 200-300 cm. . Foto-nr: Cf53338_NIKU_0032.JPG

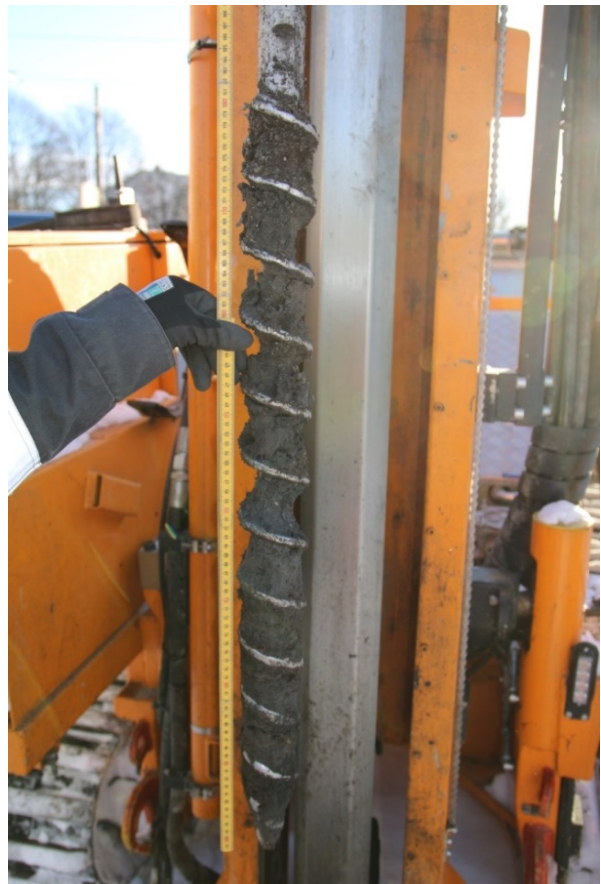
og en bit kalk eller mørtel. Noen steiner og ett hasselnøttskall. Lukter middels av sulfider. Tok en kullprøve fra laget (P1)	middelalder
26	370-400 cm	Vått siltig lag med noe sand. Lukter middels av sulfider. Tok en kullprøve (P2)	Kulturlag fra middelalder
27	400-450 cm	Grå sand med noe silt	
28	450-465 cm	Grovere sand, våt	
29	465-500 cm	Sand med noe silt og noen biter tre. Fast. Lukter svakt av sulfider	Kulturlag/overgang naturbakke?
30	500-600 cm	Våt leire, homogen	Sikker naturbakke

Figur 20: BP36, 400-500 cm. Foto-nr: Cf53338_NIKU_0035.JPG

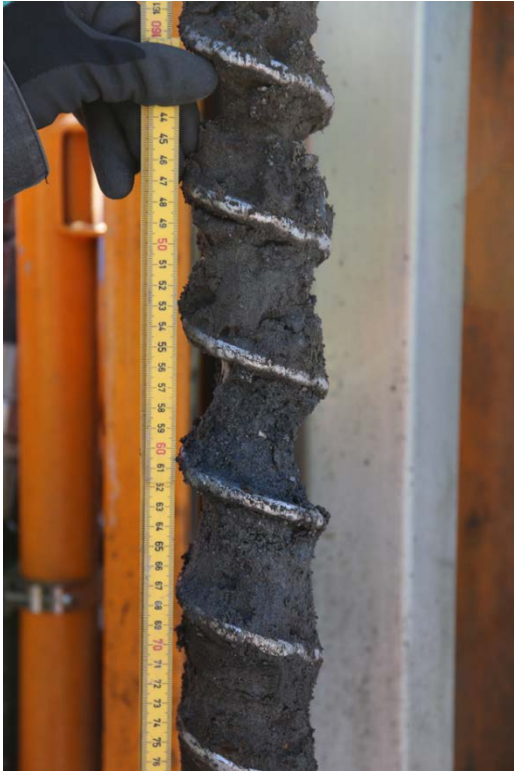
Figur 21: BP36, 400-500 cm, detalj. Foto-nr: Cf53338_NIKU_0036.JPG

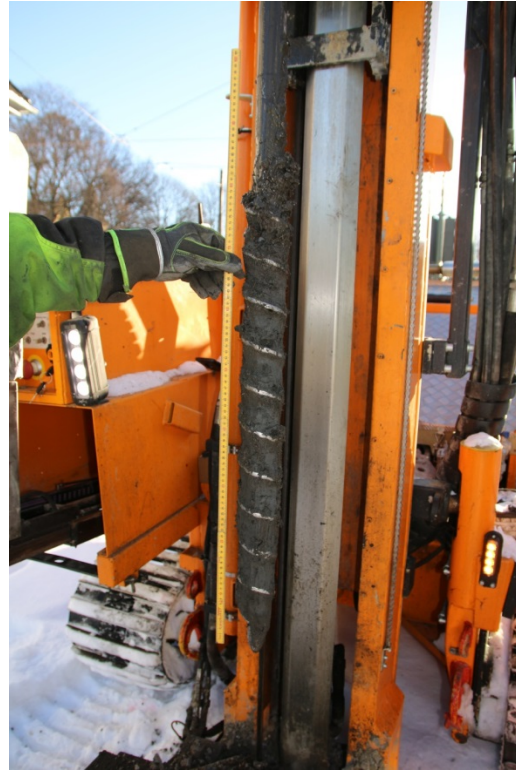
Figur 22: BP36, 500-600 cm. Foto-nr: Cf53338_NIKU_0038.JPG

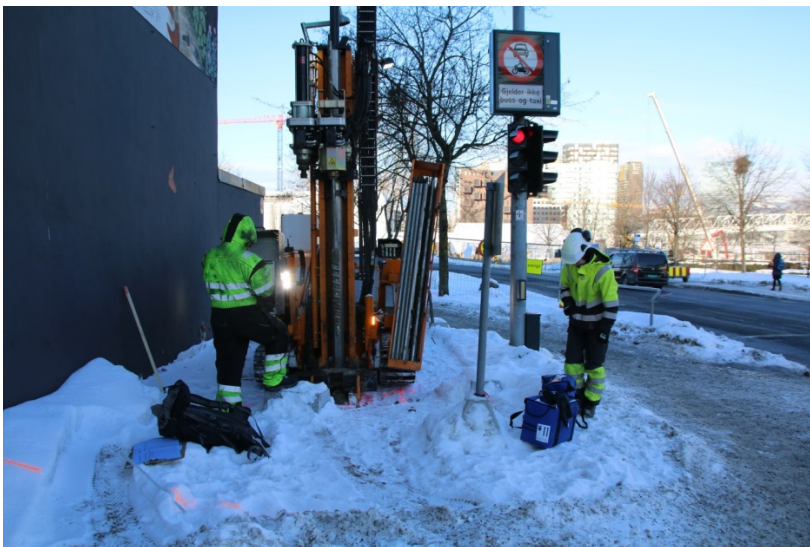
Konklusjon: Det ble ikke avdekket kulturlag, kun nyere tids masser ned til 140 cm under bakken. Hvorvidt det finnes kulturlag bevart dypere enn dette, er ikke kjent.

Figur 23: BP35, oversikt ved krysset Bispegata/Oslo gate. Sett mot VNV. Foto-nr: Cf53338_NIKU_0040.JPG

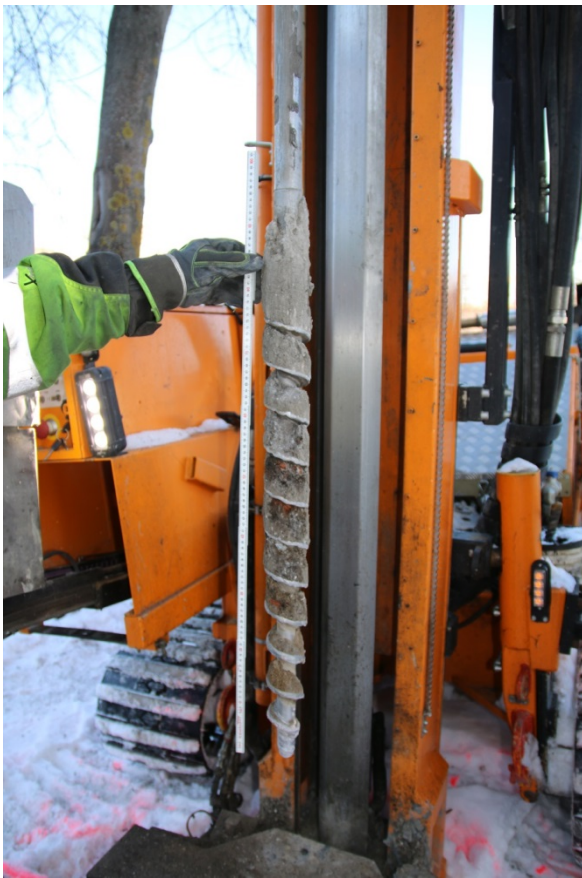
K-nr	Dybde (cm)	Beskrivelse	Tolkning
32	0-40	Lys sand med småstein og grus	Påførte masser fra moderne tid
33	40-130	Sand og silt med knust rød teglstein	Omrotet lag fra tidligst 1800-tallet?

Figur 24: BP33, 0-100 cm. Foto-nr: Cf53338_NIKU_0042.JPG

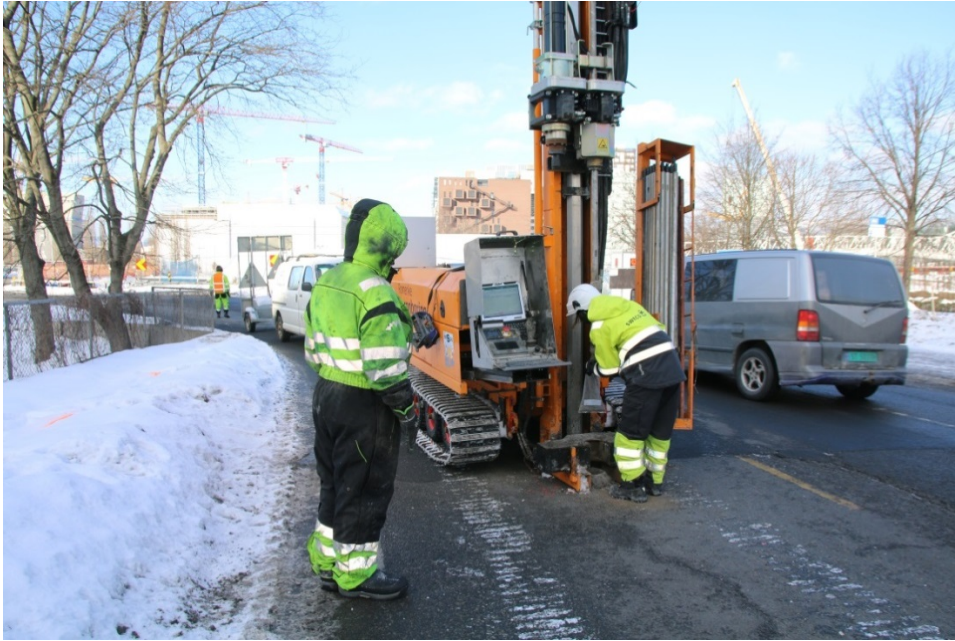
Konklusjon: Det ble ikke avdekket kulturlag, kun nyere tids masser ned til 130 cm under bakken. Hvorvidt det finnes kulturlag bevart dypere enn dette, er ikke kjent.

Figur 25: BP31, oversikt. Boringen ble tatt i veien. "Nordre felt" til venstre utenfor bildet. Sett mot V. Foto-nr: Cf53338_NIKU_0044.JPG

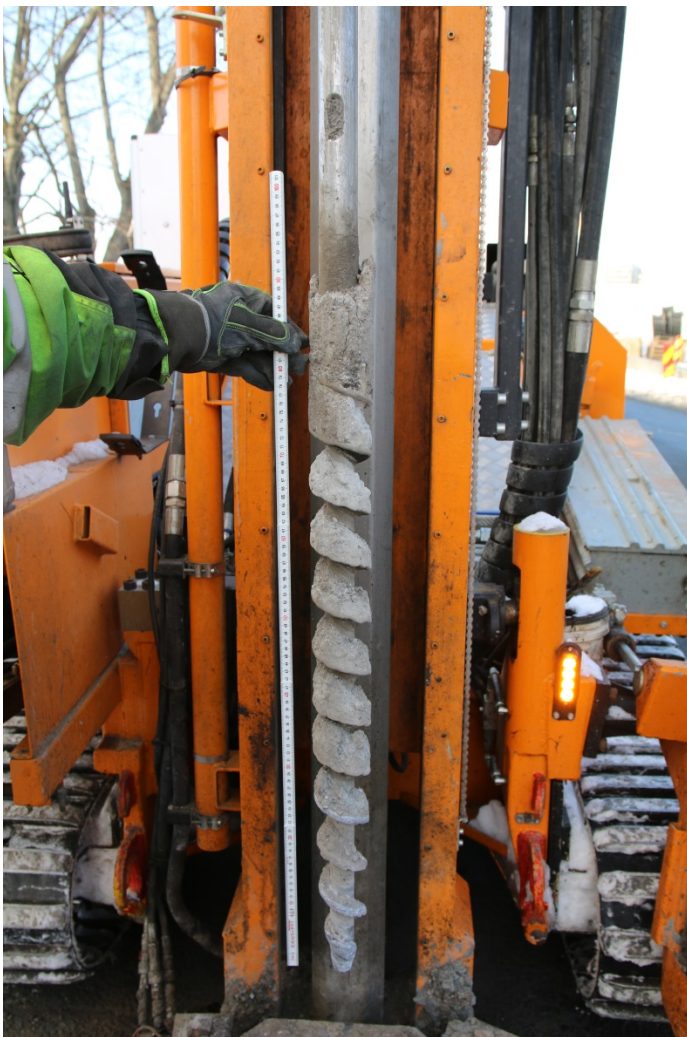
K-nr	Dybde (cm)	Beskrivelse	Tolkning
34	0-130	Lys gråhvit sand	Påfylling veidekke

Figur 26: BP31, 0-100 cm. Foto-nr: Cf53338_NIKU_0043.JPG

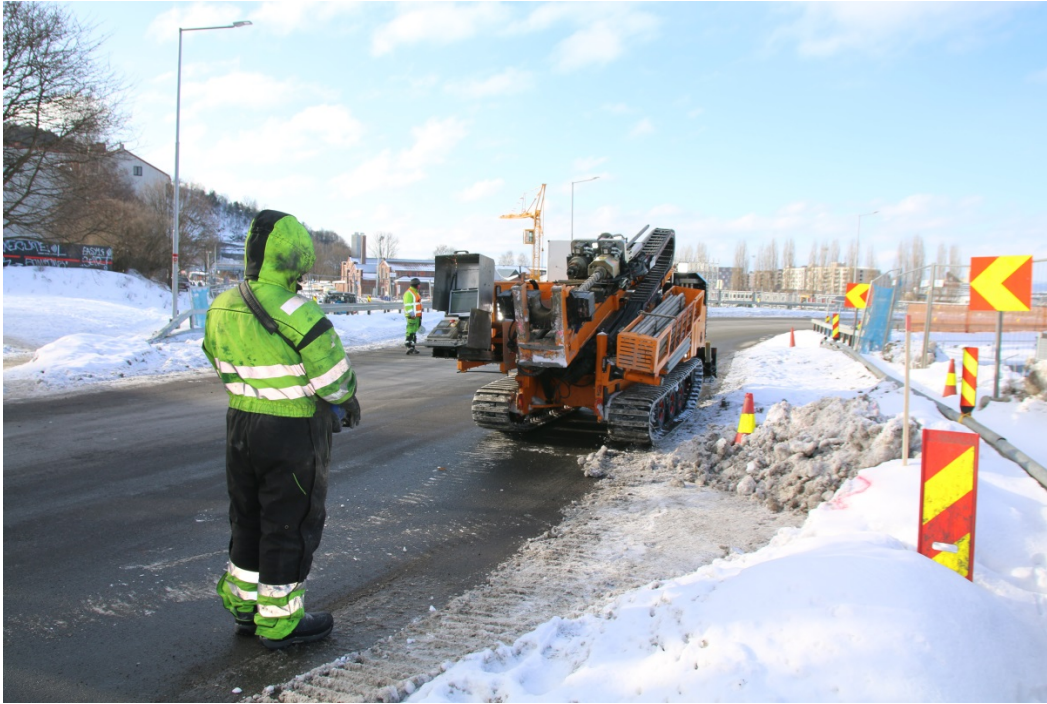
Konklusjon: Det ble ikke avdekket kulturlag ned til 1 m under bakken, men det er ikke kjent hvorvidt det finnes kulturlag bevart dypere enn dette.

Figur 27: BP27, oversikt. Borepunktet lå i ny midlertidig vei. Sett mot SV. Foto-nr: Cf53338_NIKU_0045.JPG

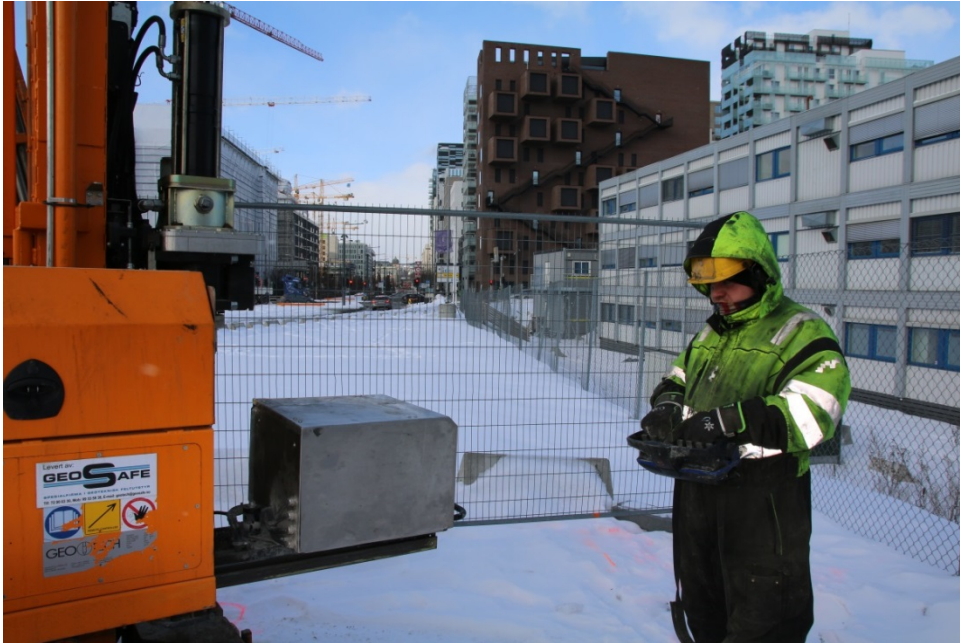
Konklusjon: Det ble ikke avdekket kulturlag, kun nyere tids masser ned til ca. 360 cm under bakken. Hvorvidt det finnes kulturlag bevart dypere enn dette, er ikke kjent.

Figur 28: BP12, oversikt. Sett mot V. Foto-nr: Cf53338_NIKU_0047.JPG

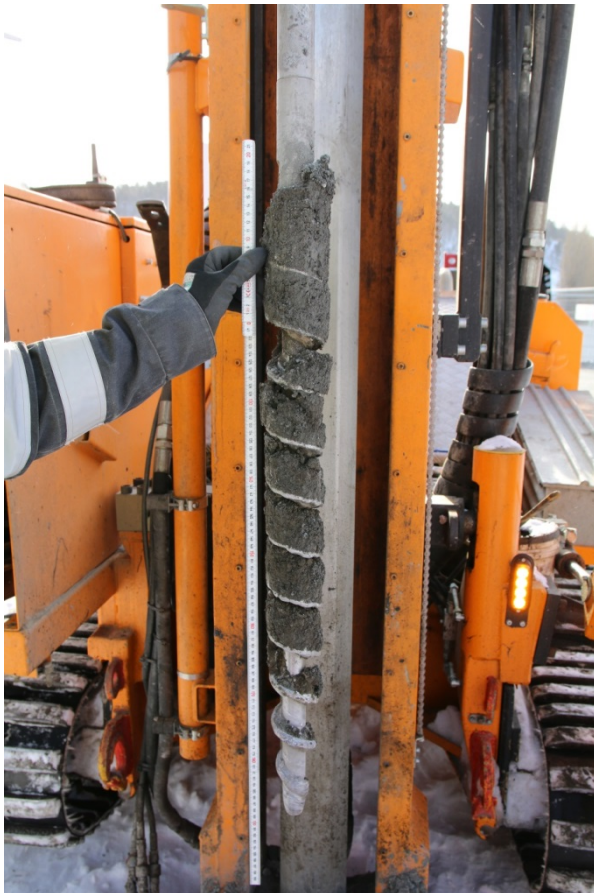
K-nr	Dybde (cm)	Beskrivelse	Tolkning
36	0-100	Grås sand/silt	Moderne påfylling
37	100-360	Ligner K36, men mer grus og småsteiner, mindre sand	Moderne påfylling

Figur 29: BP12, 0-100 cm. Foto-nr: Cf53338_NIKU_0048.JPG

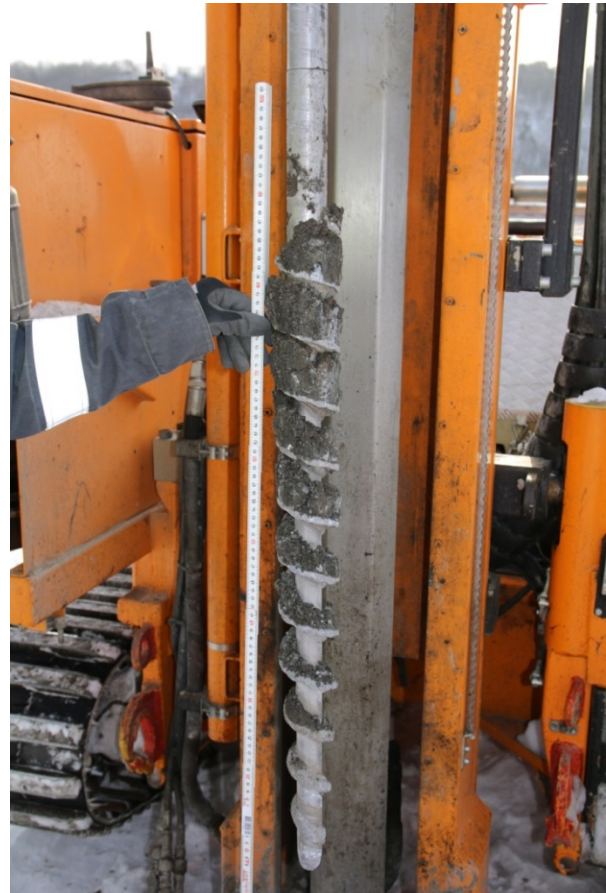
Figur 30: BP12, 200-300 cm. Foto-nr: Cf53338_NIKU_0050.JPG

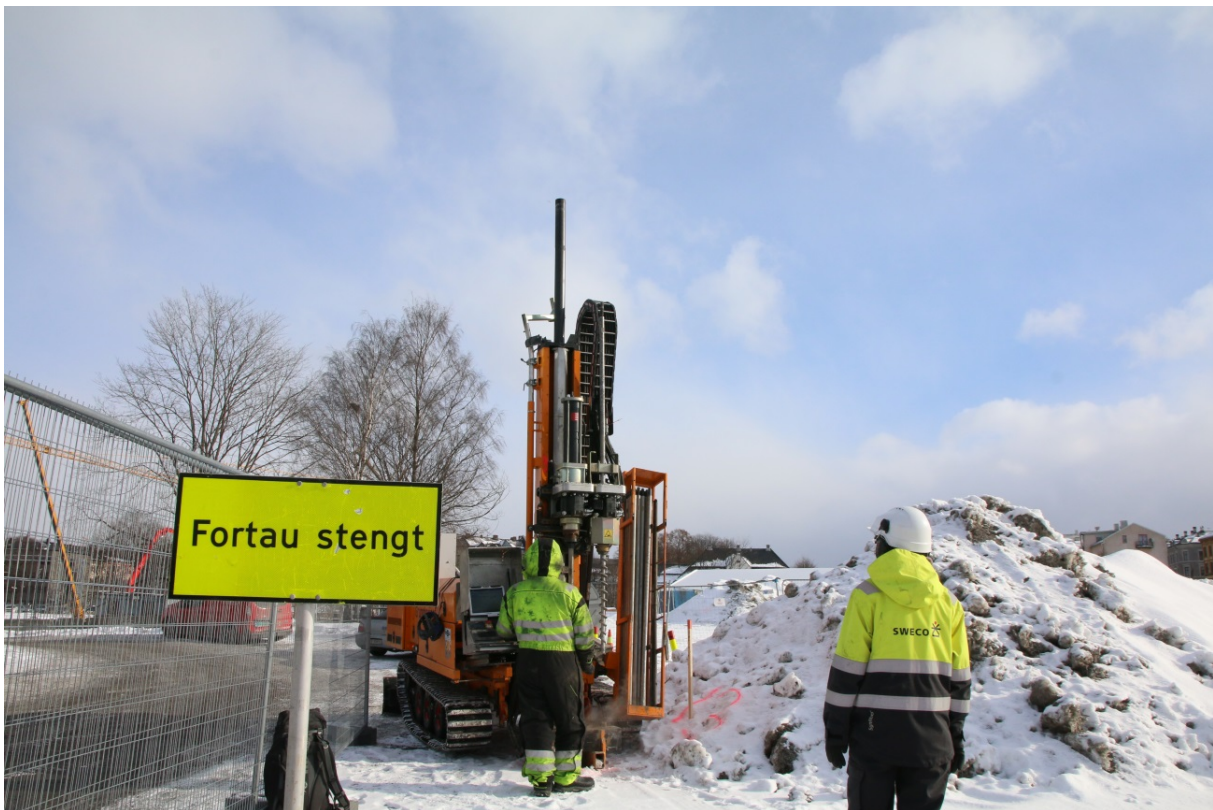
Konklusjon: Det ble ikke avdekket kulturlag ned til 2 m under bakken. Hvorvidt det finnes kulturlag bevart dypere enn dette, er ikke kjent.

Figur 31: BP13, oversikt. Innenfor anleggsområdet til Follobanen. Sett mot Ø. Foto-nr: Cf53338_NIKU_0051.JPG

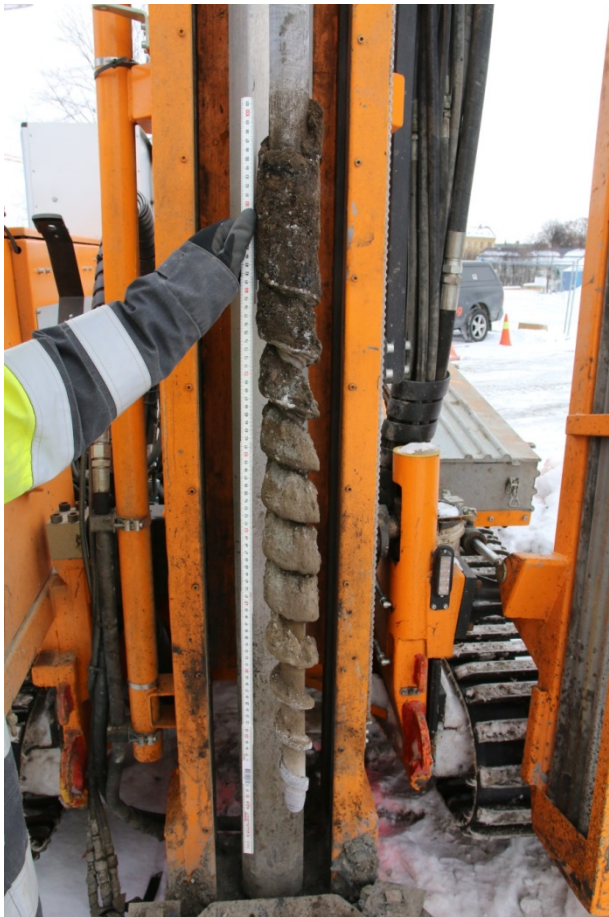
K-nr	Dybde (cm)	Beskrivelse	Tolkning
38	0-35	Hardpakka grus, silt og asfalt	Topplag, veidekke
39	35-100	Lys beige sand med grus og småstein	Moderne påfylling
40	100-120	Brun hard grus og sand med noe silt	Moderne påfylling
41	120-200	Grå og hvit grus med småsteiner. Hard	Moderne påfylling

Figur 32: BP13, 0-100 cm. Foto-nr: Cf53338_NIKU_0052.JPG

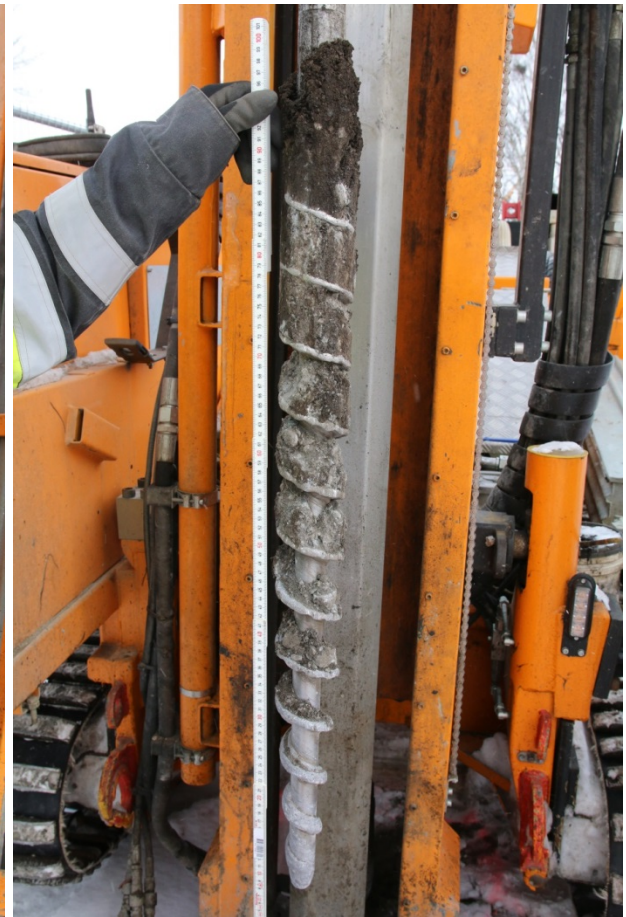
Figur 33: BP13, 100-200 cm. Foto-nr: Cf53338_NIKU_0053.JPG

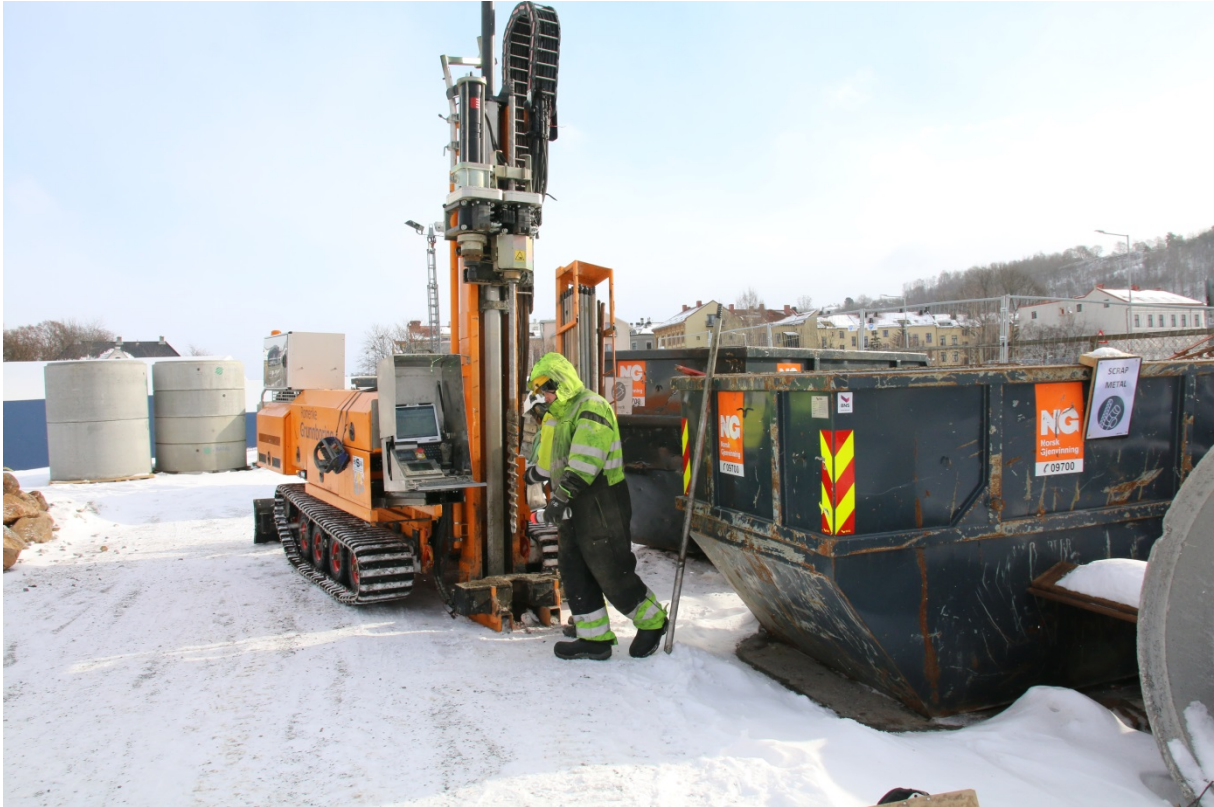
Konklusjon: Det ble kun boret 1 m og kun avdekket moderne masser. Det er derfor ikke kjent om det finnes bevarte kulturlag dypere.

Figur 34: BP19, oversikt. Innenfor anleggsområdet til Follobanen. Sett mot SØ. Foto-nr: Cf53338_NIKU_0057.JPG

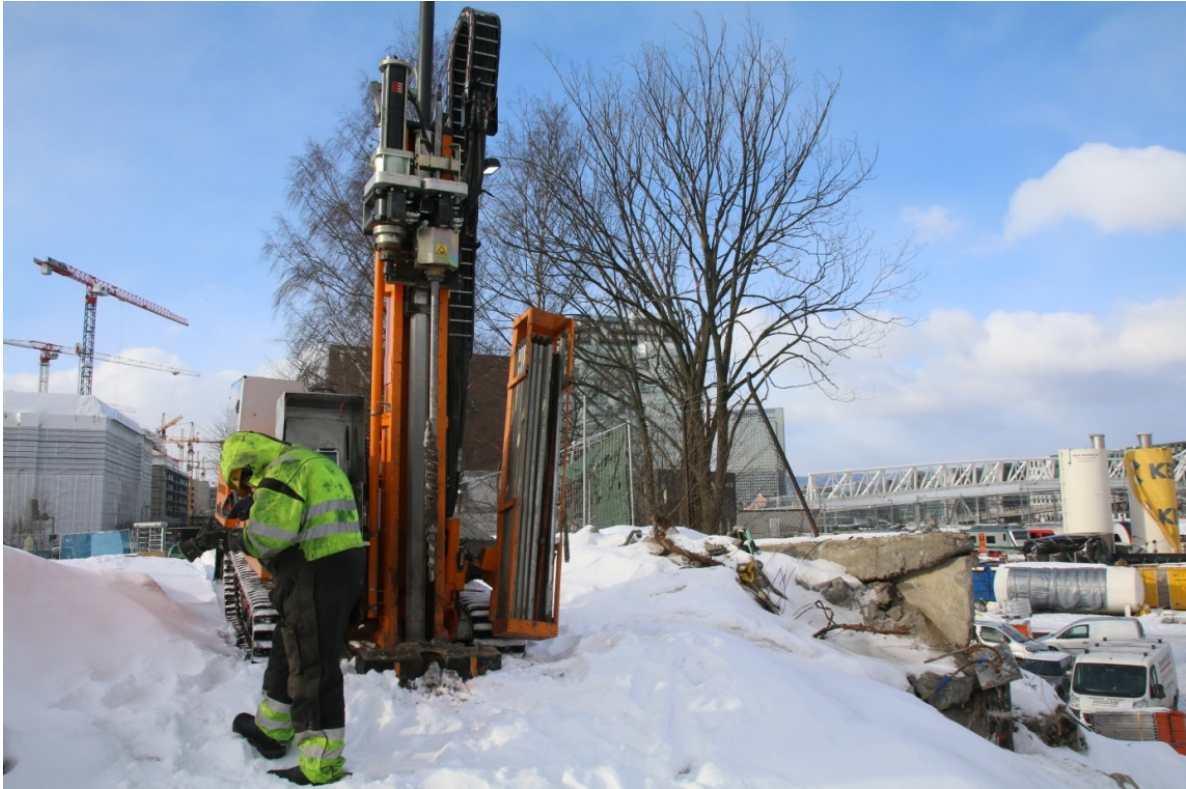
Konklusjon: Det ble kun avdekket moderne masser ned til ca. 3 m under bakken. Hvorvidt det finnes kulturlag dypere enn dette er ikke kjent.

Figur 35: BP22, oversikt. Sett mot V. Foto-nr: Cf53338_NIKU_0060.JPG
