BISPEGATA

Arkeologisk overvåking og dokumentasjon i forbindelse med grunnundersøkelser i Bispegata, Oslo kommune

Tittel Bispegata Arkeologisk overvåking og dokumentasjon i forbindelse med grunnundersøkelser i Bispegata, Oslo kommune	Rapporttype/nummer NIKU Oppdragsrapport 18/2018	Publiseringsdato 4T
	Prosjektnummer 1021242	Oppdragstidspunkt 26-27.2.2018
	Forsidebilde BP30 oversikt. Foto -nr:Cf53338_NIKU_0021.JPG	
Forfatter(e) Nora Front Furan	Sider 36	Tilgjengelighet Åpen
	Avdeling Arkeologi

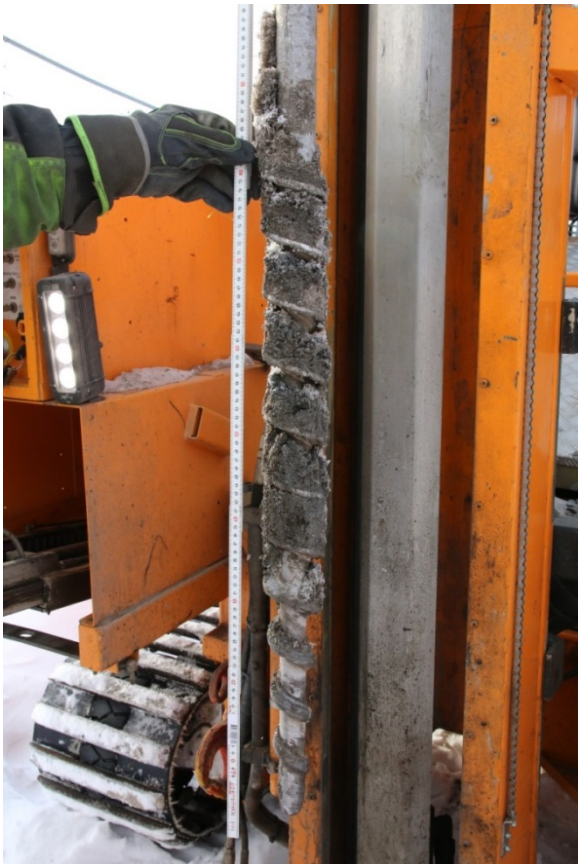
K-nr	Dybde (cm)	Beskrivelse	Tolkning
44	0-300	Grå silt/sand	Moderne påfylling

Figur 36: BP22, 0-100 cm. 59

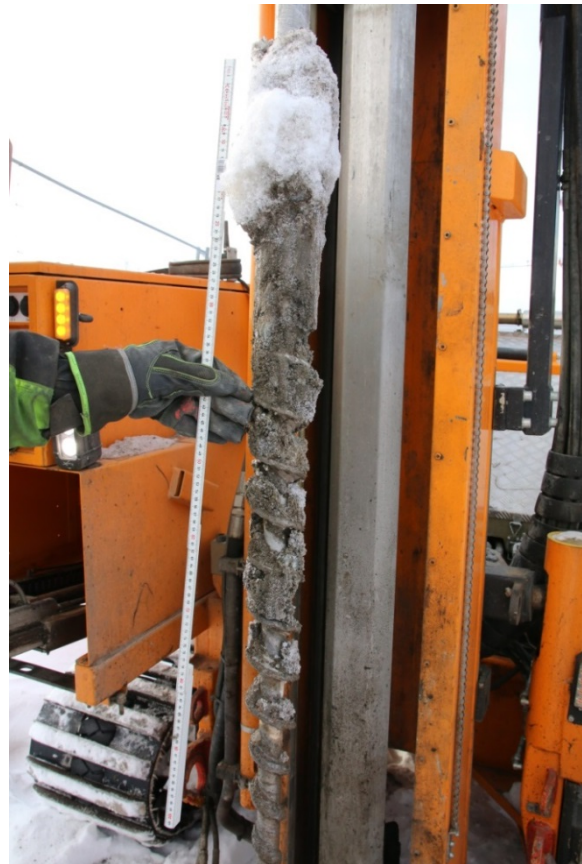
Figur 37: BP22, 100-200 cm.61

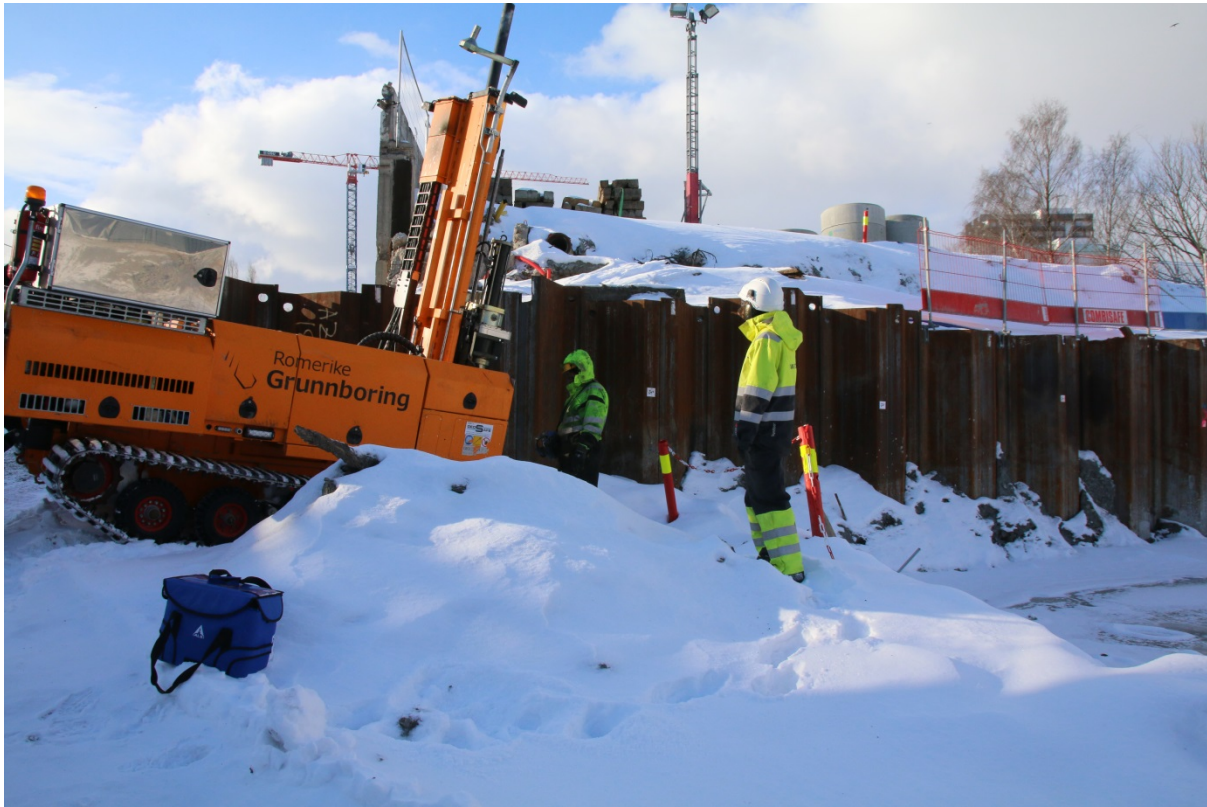
Konklusjon: Det ble kun avdekket leire som tolkes som naturbakke ned til 2 m.

Figur 38: BP24, oversikt. Sett mot V. Foto-nr: Cf53338_NIKU_0063.JPG
