Arkeologisk overvåking av grunnundersøkelser ved Sarpsfossen i forbindelse med planlegging av IC-utbygging gjennom Sarpsborg kommune

Tittel Sarpsfossen Arkeologisk overvåking av grunnundersøkelser ved Sarpsfossen i forbindelse med planlegging av IC-utbygging gjennom Sarpsborg kommune	Rapporttype/nummer NIKU Oppdragsrapport 30/2018	Publiseringsdato [Publiseringsdato]
	Prosjektnummer 1021241	Oppdragstidspunkt 20.3.2018, 17.4.2018 og 2.5.2018
	Forsidebilde Oversikt ved borepunkt SS-12007, Foto-nr: Cf53397 NIKU 0001	
Forfatter(e) Nora Front Furan	Sider 28	Tilgjengelighet Åpen
	Avdeling Arkeologi

NIKU Oppdragsrapport 30/2018

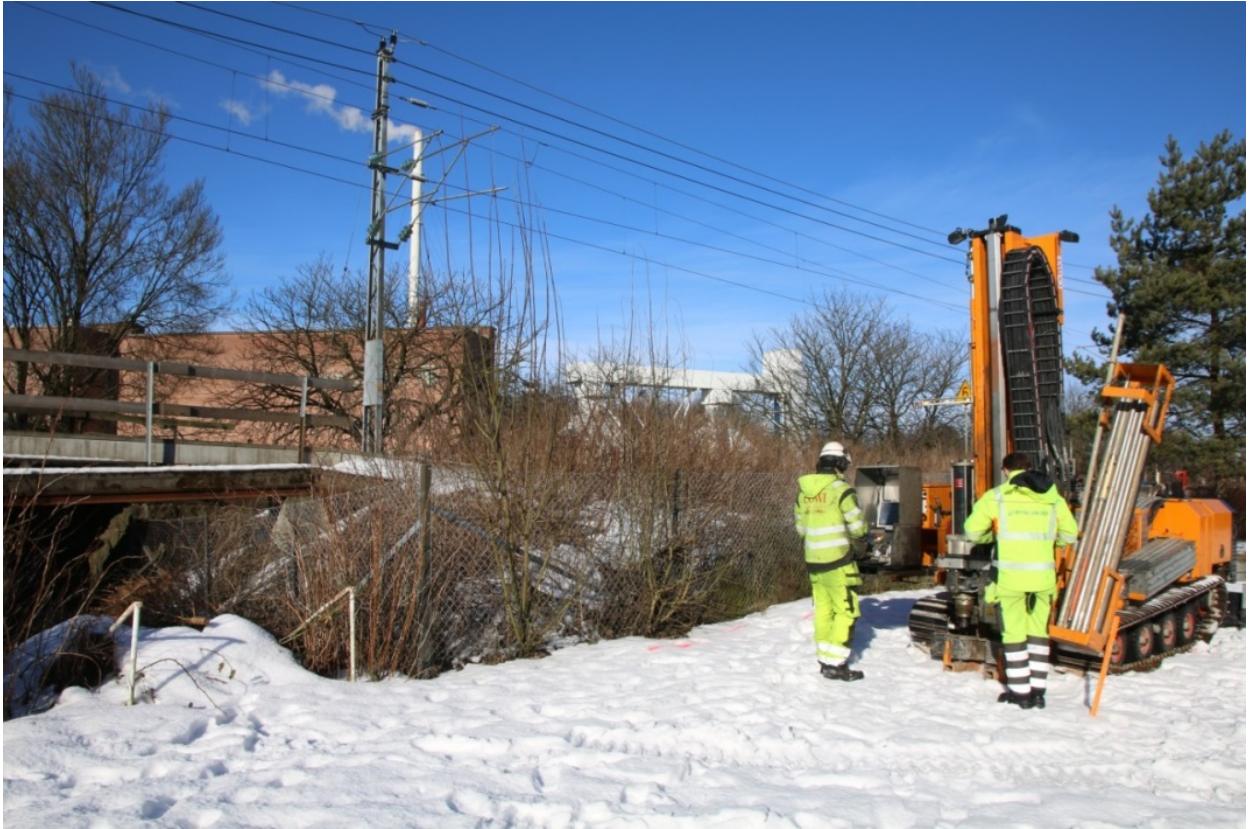
Borepunktet ble utført på gressplenen mellom arbeiderboligene på Tarris og jernbanesporet.

Figur 2: Oversiktsbilde ved punkt SS-12007. Sett mot V. Foto-nr: Cf53397_NIKU_0002

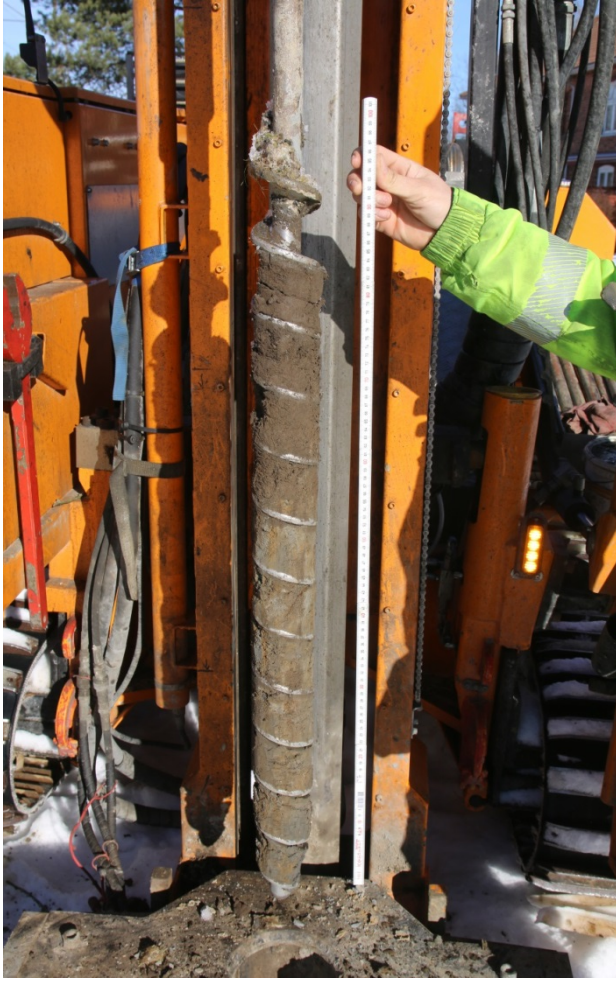
K- nr	Dybde (cm)	Beskrivelse	Tolkning
1	0-46	Brun siltig matjord	Topplag, gressplen
2	46-100	Gråblå silt og sand med rødoransje sjikt	Overgang til naturbakke
3	100-300	Lignende K2, men i tillegg småstein	Sikker naturbakke

Figur 3: SS-12007, 1. meter. Foto-nr: Cf53397_NIKU_0003

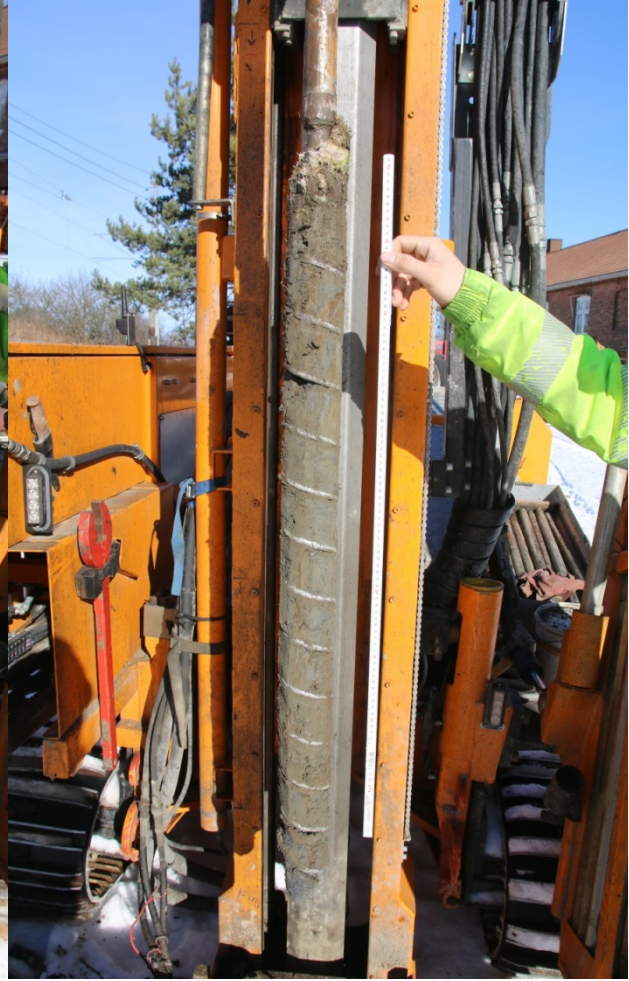
Figur 4: SS-12007, 2. meter. Foto-nr: Cf53397_NIKU_0006

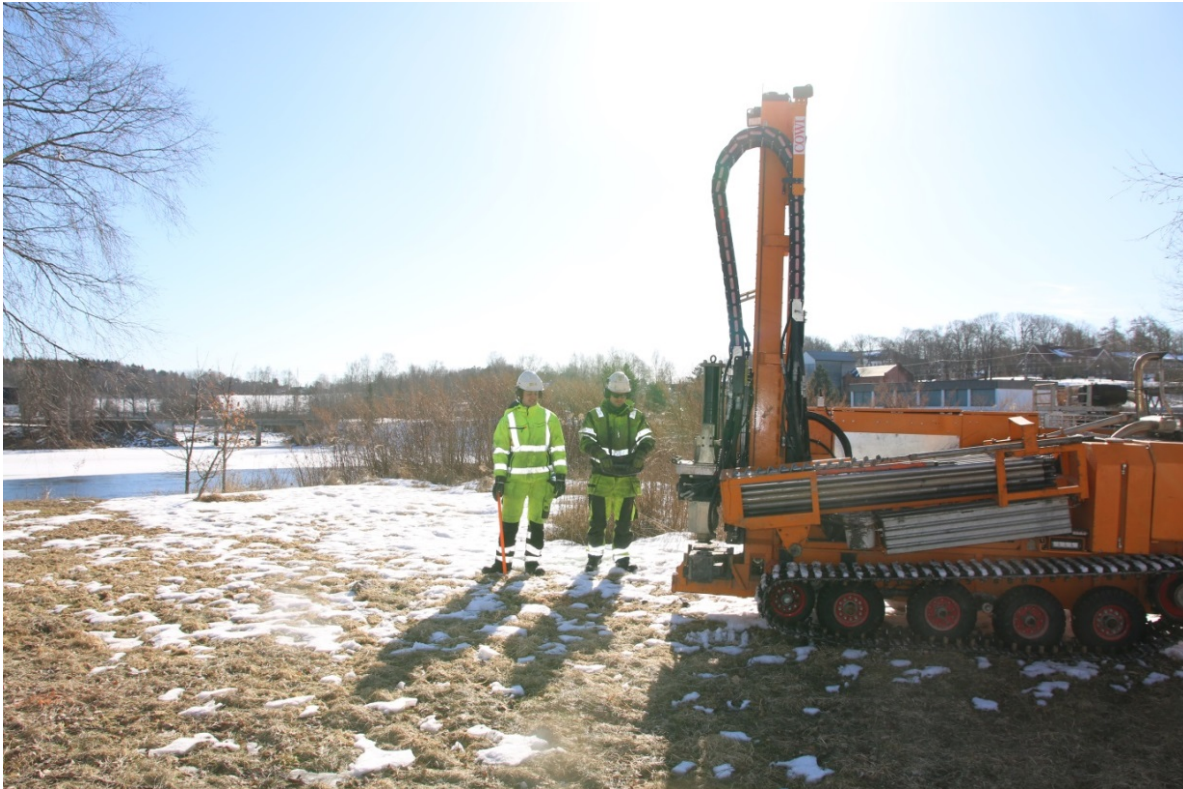
Figur 4: Oversikt ved borepunkt SS-12009. Sett mot Ø. Foto-nr: Cf53397_NIKU_0011

K- nr	Dybde (cm)	Beskrivelse	Tolkning
7	0-30	Silt, sand, småstein, knuste biter rød teglstein. Svært hardt og frosset	Moderne påfylte masser
8	30-50	Lik K7, men mer sand	Påfylt
9	50-72	Brun sand med noe humus og silt, enkelte røde teglsteinsbiter	Nyere tids kulturlag, påfylt
10	72-200	Grå og guloransje sand og småstein	Overgang naturbakke
11	200-300	Grå sand, silt og leire. Homogen, elveavsatt	Naturbakke

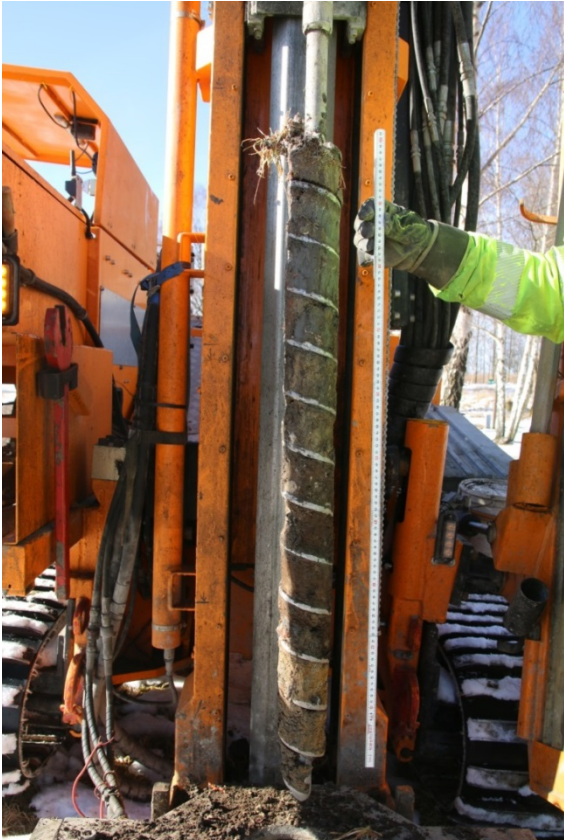
Figur 5: SS-12009, 1. meter Foto-nr: Cf53397_NIKU_0013

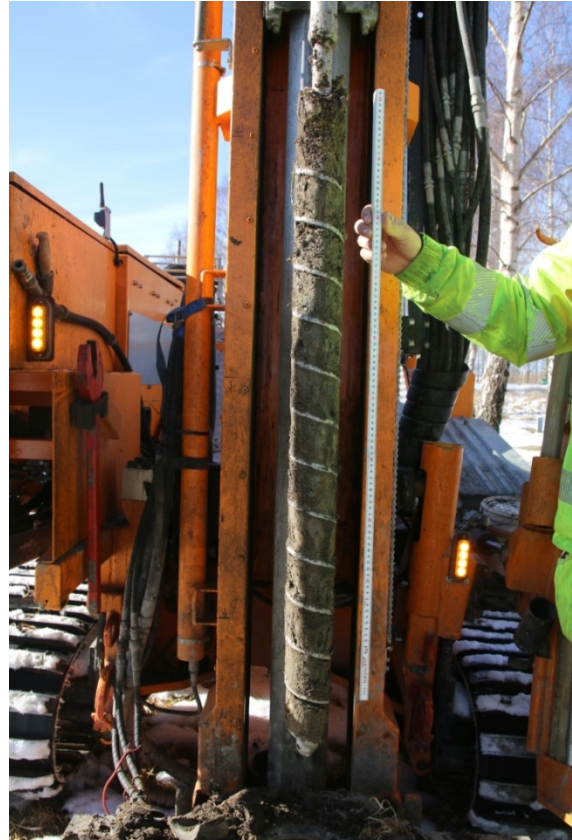
Figur 6: SS-12009, 2. meter. Foto-nr: Cf53397_NIKU_0015

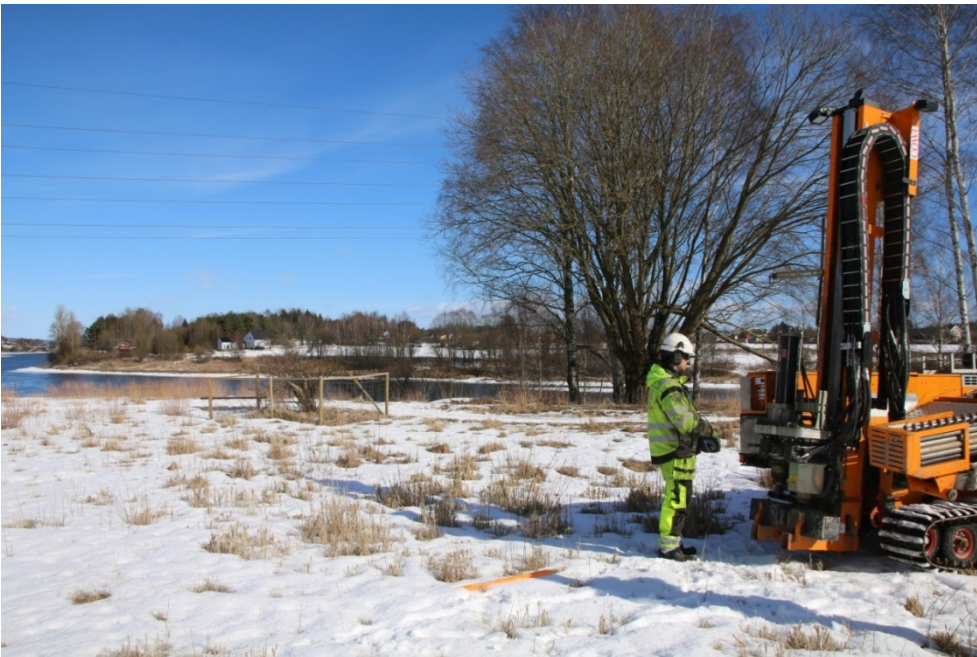
Figur 7: Borepunkt SS-12008, oversiktsbilde. Sett mot NØ. Foto-nr: Cf53397_NIKU_0018

K- nr	Dybde (cm)	Beskrivelse	Tolkning
12	0-80	Silt og leire med småstein, noen røde biter teglstein. Hardt og frossent	Omrotede og påfylte masser fra nyere tid
13	80-140	Leire, fast	Naturbakke?
14	140-300	Gråblå leire, bløt og løs. Elveavsatt	Naturbakke

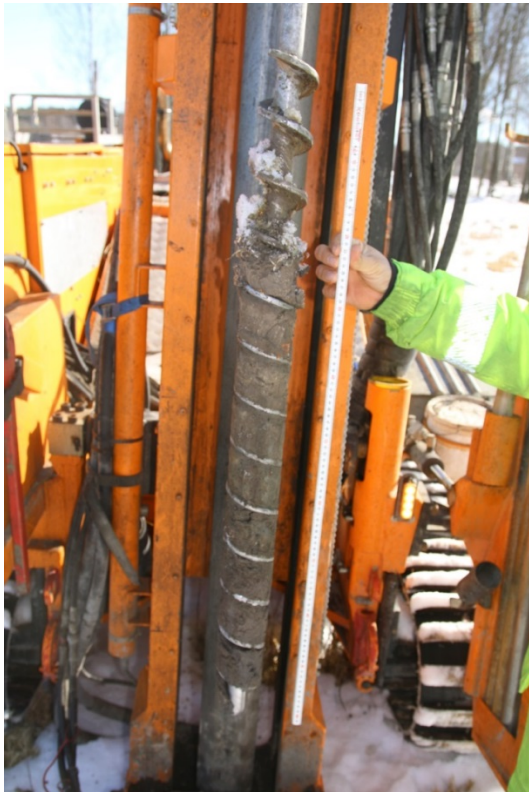
Figur 8: SS-12008, 1. meter. Foto-nr: Cf53397_NIKU_0020

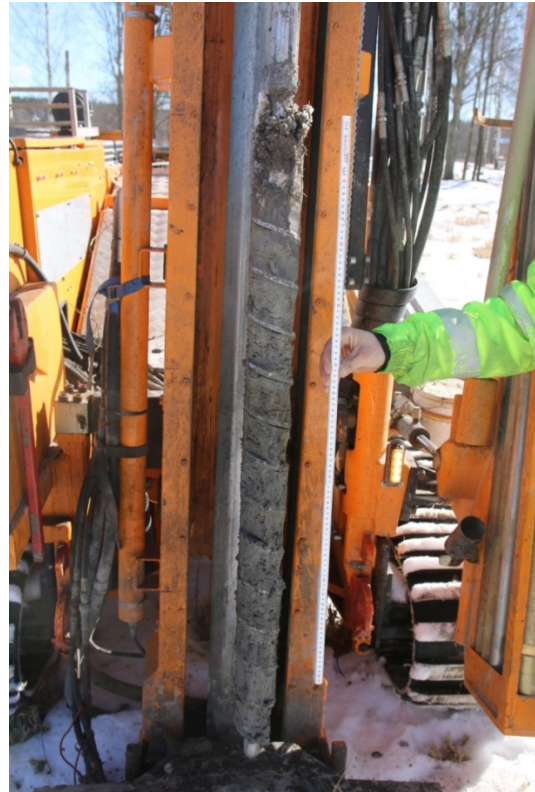
Figur 9; SS-12008, 2. meter. Foto-nr: Cf53397_NIKU_0021

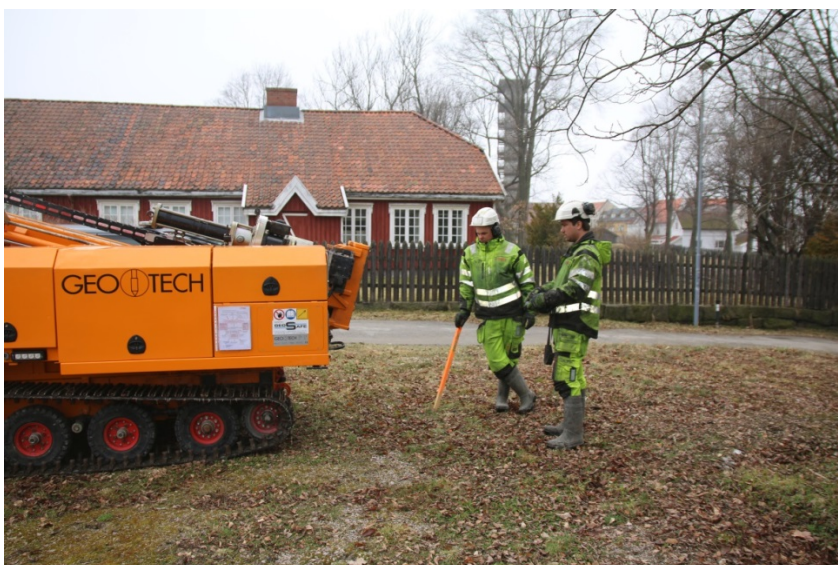
Figur 10: Oversiktsbilde ved borepunkt SS-12053. Sett mot V. Foto-nr: Cf53397_NIKU_0024

K- nr	Dybde (cm)	Beskrivelse	Tolkning
15	0-30	Omrotet lag av sand, asfalt og grus	Moderne påfylling
16	30-45	Silt med sand. Fast	Stedlige masser
17	45-100	Gråbrun silt med noe sand, mindre enn laget over. Noen småsteiner	Stedlige masser
18	100-140	Grå silt med sand og grus	Stedlige masser
19	140-163	Rødbrun sand	Påfylte masser
20	163-240	Gråbeige sand og leire	Naturbakke?
21	240-300	Grå og stedvis blålig leire og silt	Naturbakke

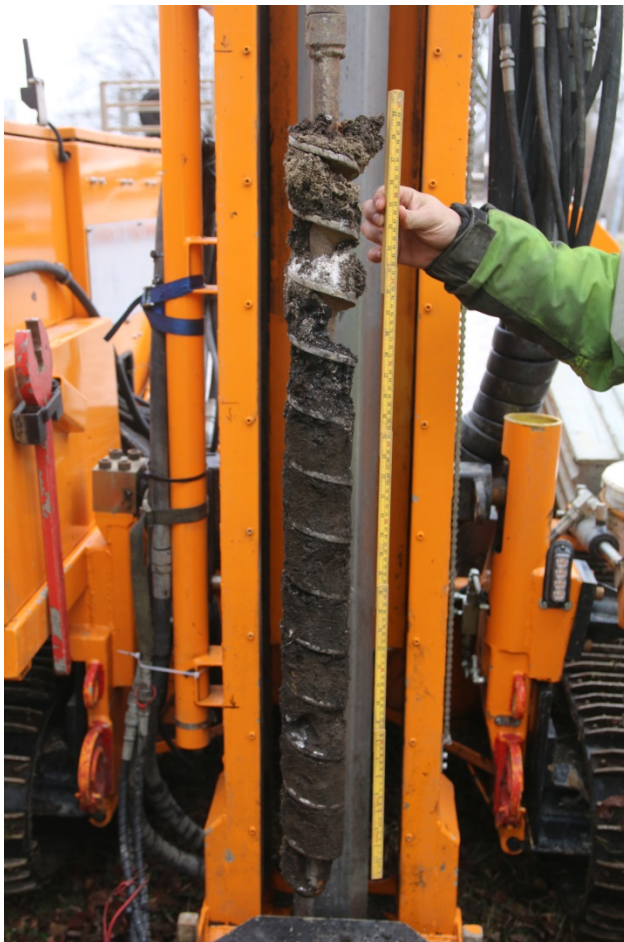
Figur 11: SS-12053, 1. meter. Foto-nr: Cf53397_NIKU_0025

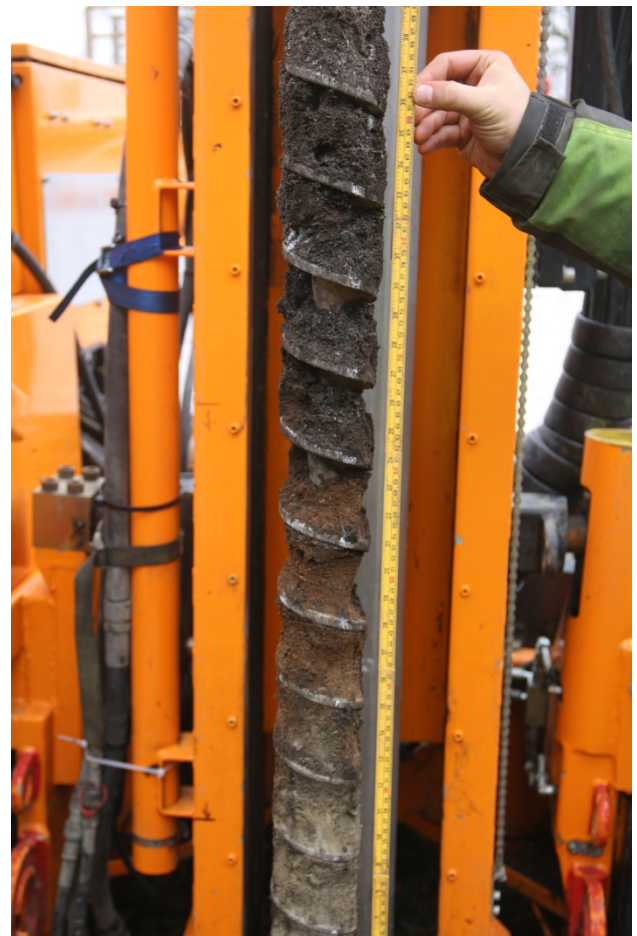
Figur 12: SS-12053, 2. meter (detalj). Foto-nr: Cf53397_NIKU_0027

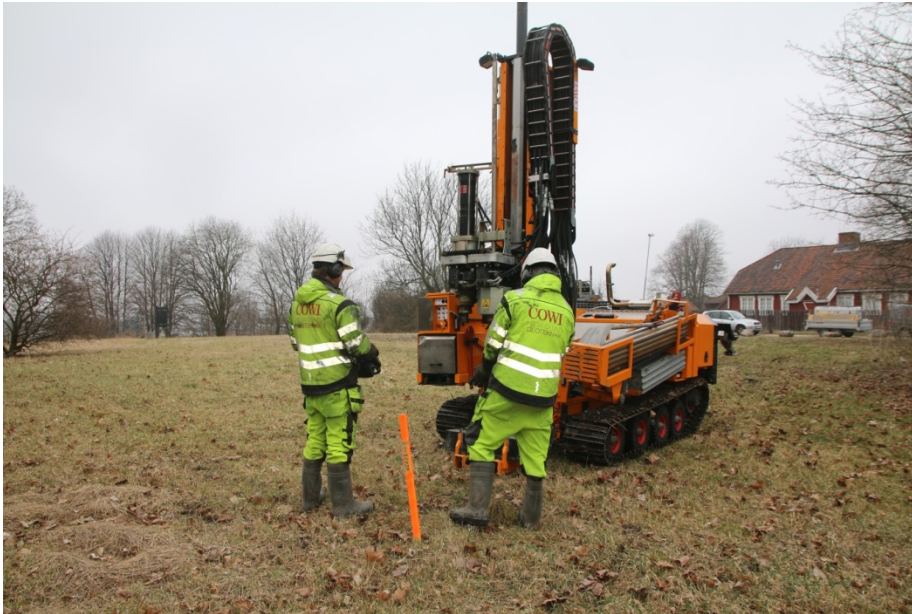
Figur 13: Oversiktspåse, SS-12054. Sett mot S. Foto-nr: Cf53397_NIKU_0029

K- nr	Dybde (cm)	Beskrivelse	Tolkning
22	0-33	Mørkebrun matjord med røtter	Topplag
23	33-60	Brun silt med noe sand. Bittesmå fragmenter av rød tegl og noen oppsmuldrete kalkbiter	Omrotet lag, moderne
24	60-100	Oransje-beige sand og grus	Stedlige masser, overgang til undergrunnen
25	100-200	Grå silt og leire, hard	Naturbakke

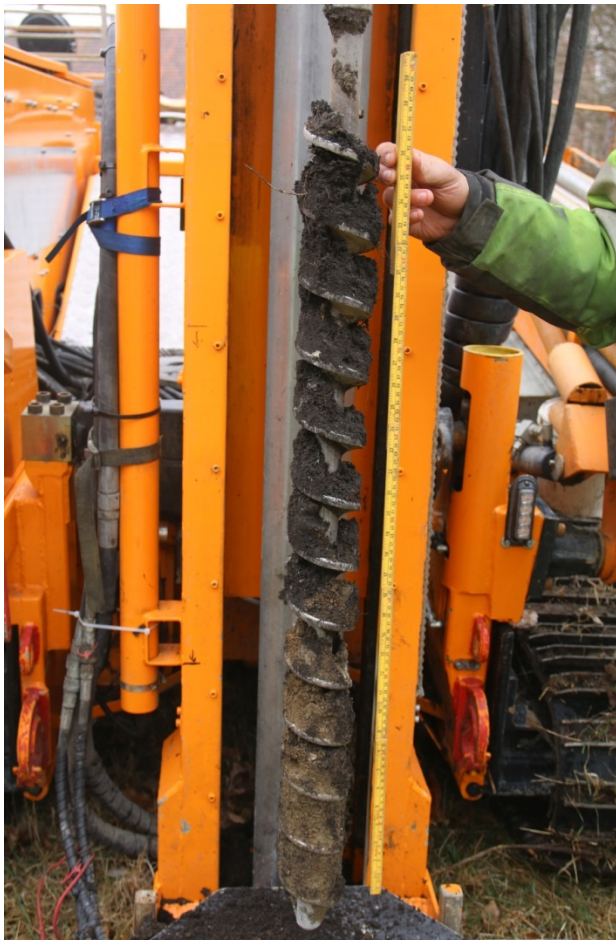
Figur 14: SS-12054, 1. meter. Foto-nr: Cf53397_NIKU_0031

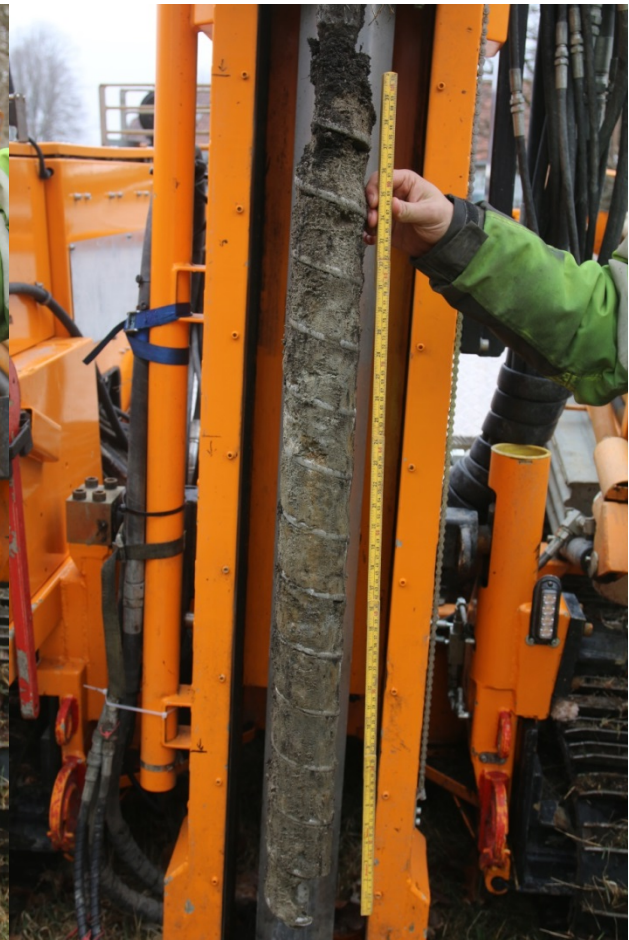
Figur 15: SS-12054, 2. meter. Foto-nr: Cf53397_NIKU_0032

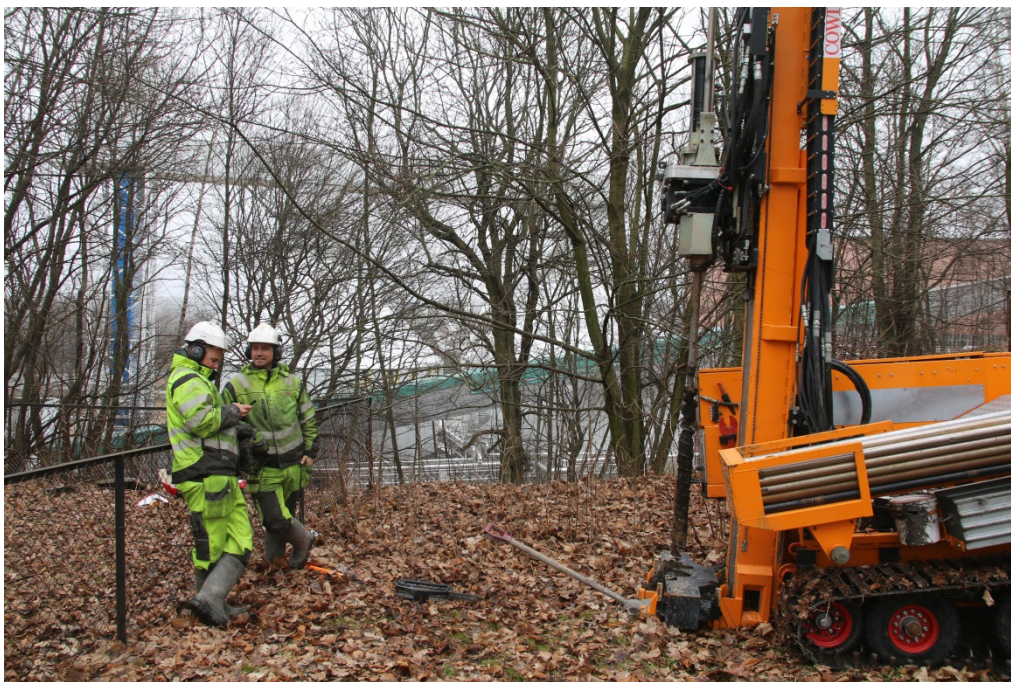
Figur 16: Oversiktsbilde ved borepunkt SS-12051. Sett mot ø. Foto-nr: Cf53397_NIKU_0033

K- nr	Dybde (cm)	Beskrivelse	Tolkning
26	0-20	Mørkebrun og fuktig silt og matjord	Topplag
27	20-40	Knuste biter av skifer?, grus, småstein, sand	Omrotet lag, moderne
28	40-60	Siltig sand med småsteiner	Stedlige masser?
29	60-100	Lys, gulbeige sand	Påfylt eller naturlig? Uklart
30	100-200	Grå leire og silt	Naturbakke

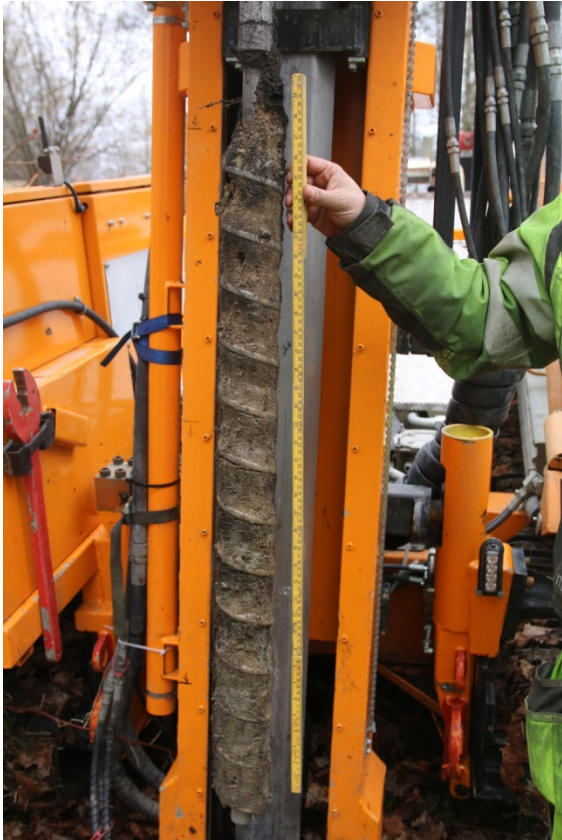
Figur 17: SS-12051, 2. meter. Foto-nr: Cf53397_NIKU_0035

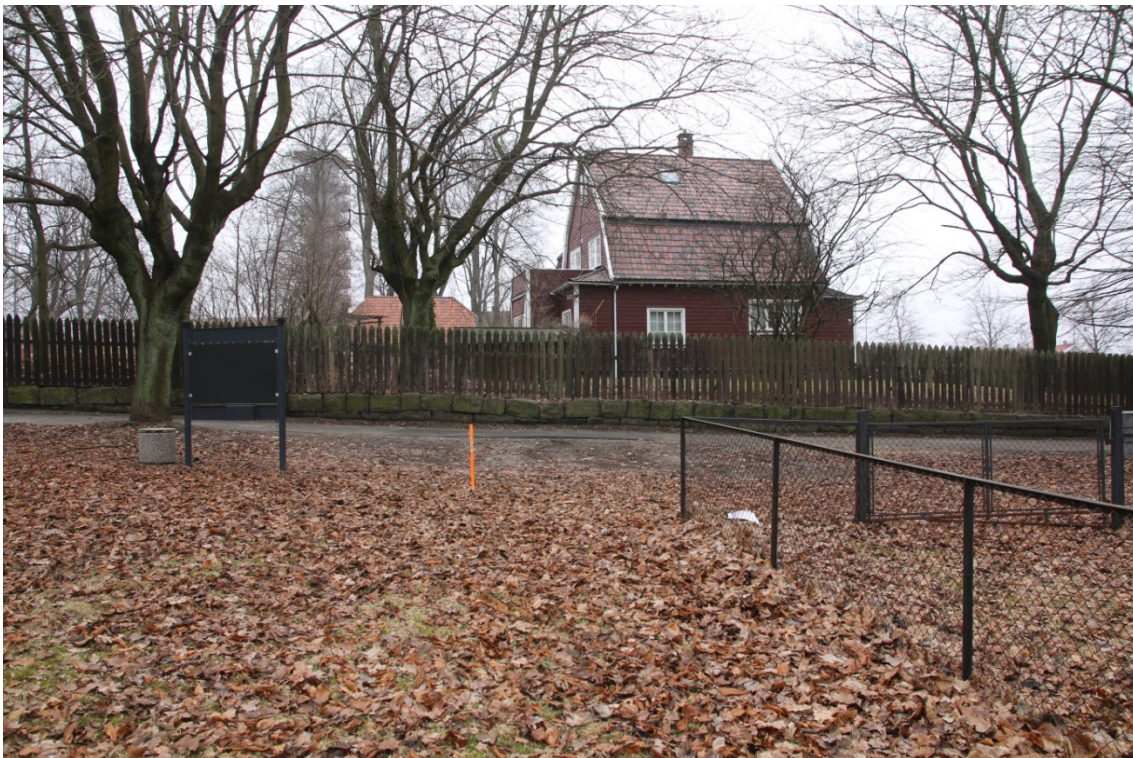
Figur 18: SS-12050, oversikt. Sett mot V. Foto-nr: Cf53397_NIKU_0034

K- nr	Dybde (cm)	Beskrivelse	Tolkning
31	0-40	Sand med noe silt og noen røtter	Matjord blandet med andre stedlige masser
32	40-100	Grå sand og grus	Naturbakke?
33	100-170	Gråbeige sand	Naturbakke
34	170-200	Blåleire	Naturbakke

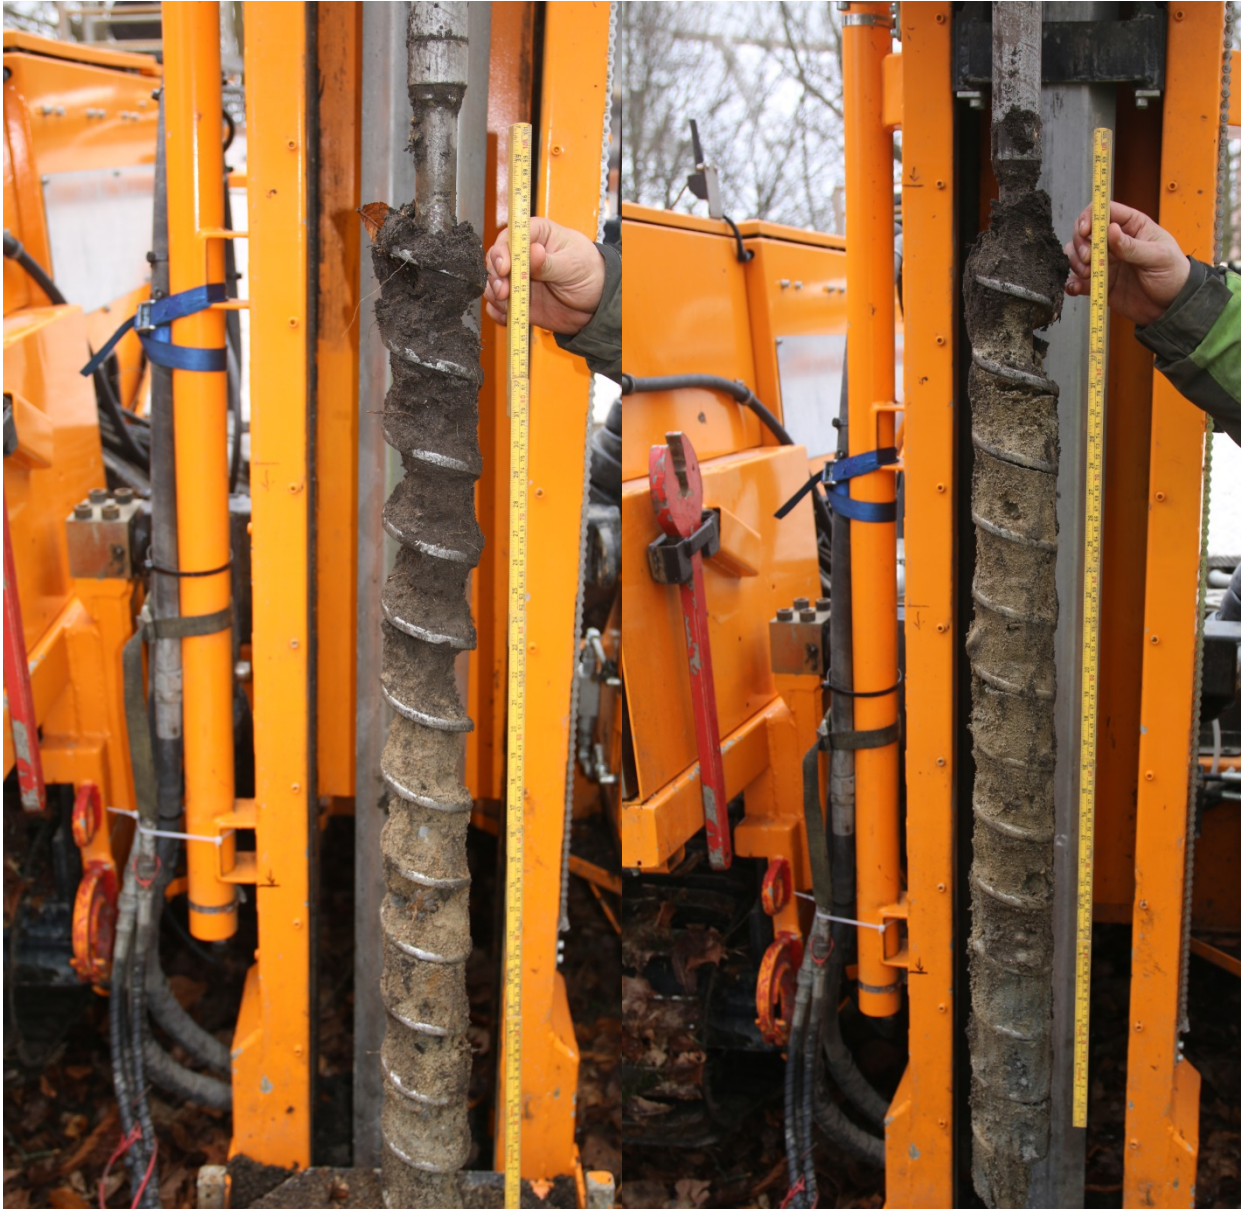
Figur 19: SS-12050, 1. meter Foto-nr: Cf53397_NIKU_0036

Figur 20: SS-12050, 2. meter. Foto-nr: Cf53397_NIKU_0037

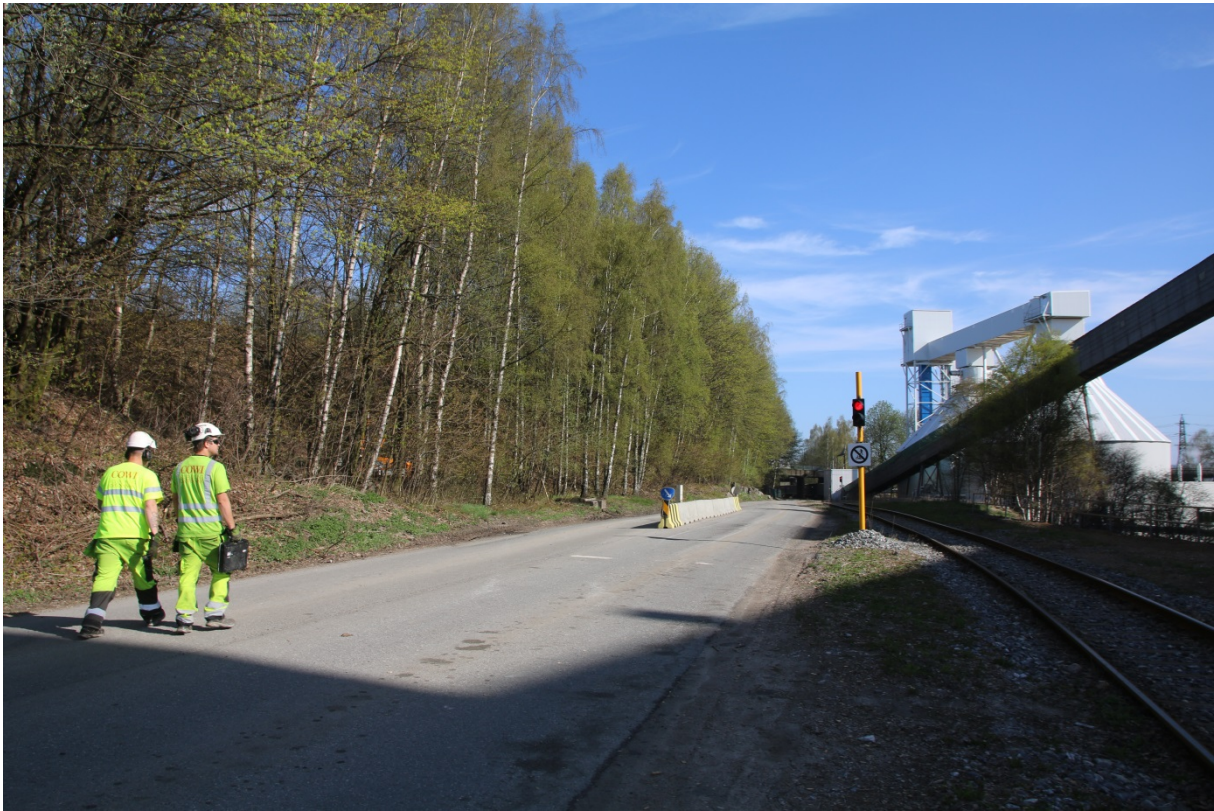
Figur 21: Oversikt før boring av punkt SS-12055 – boreriggen er til venstre på bilde, nedenfor skråningen som er den gamle raskanten. Sett mot N. Foto-nr: Cf53397_NIKU_0039

K- nr	Dybde (cm)	Beskrivelse	Tolkning
35	0-20	Matjord og silt	Topplag
36	20-100	Grå silt m/sand, enkelte småstein, en bit slagg og en liten rød teglbit	Omrotet kulturlag
37	100-140	Silt med noe sand	Stedlige masser
38	140-200	Silt og leir	Naturbakke?
39	200-300	Silt og leire med sand, grus og småstein	Naturbakke

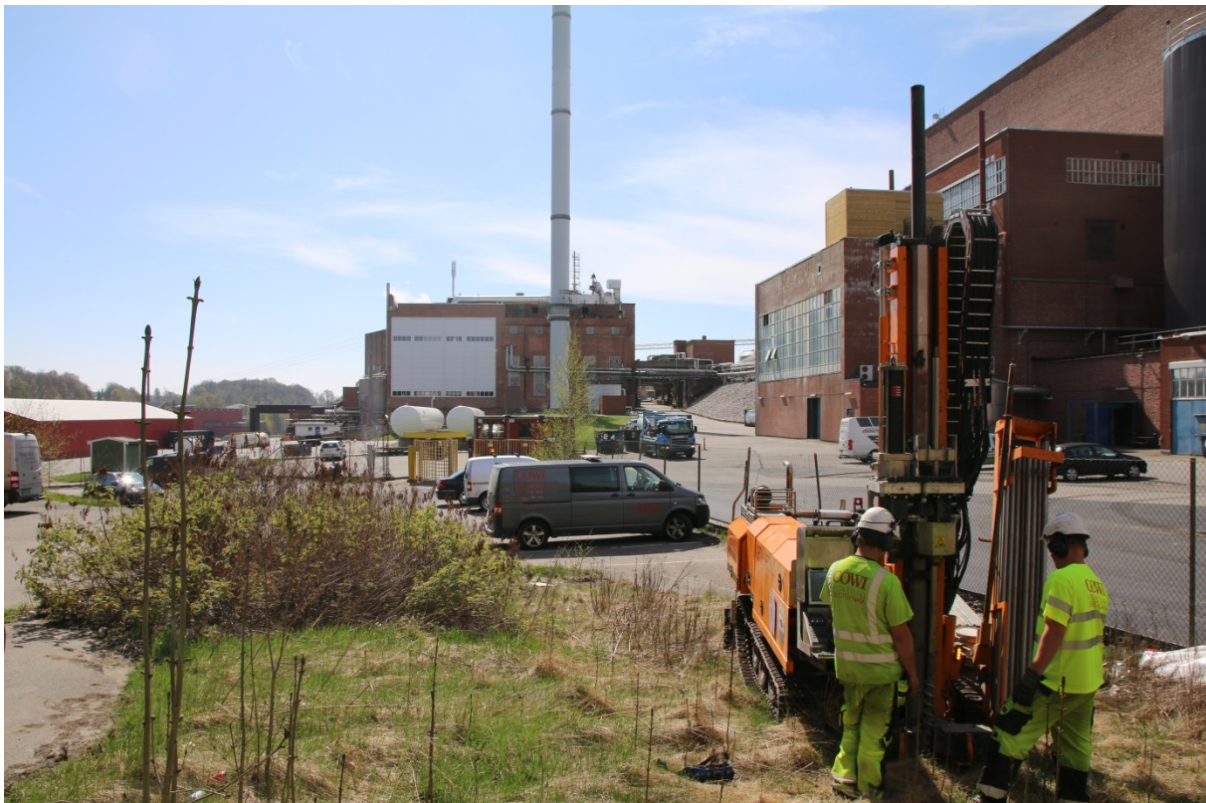
K- nr	Dybde (cm)	Beskrivelse	Tolkning
40	0-25	Hard silt og sand, finkornet.	Påfylt?
41	25-60	Silt og sand, noe leire. Småstein	Stedlige masser
42	60-100	Leire og sand	Naturbakke?
43	100-150	Leire	
44	150-165	Oppsmuldret tre og en rød teglbit	Omrotet, tilført. Kan være naturlig eller menneskepåvirket, men dette kan ikke avgjøres
45	165-200	Seig våt leire	Naturbakke
46	200-300	Leire og sand	Naturbakke

Figur 22: Oversikt før boring av punkt SS-12058, like utenfor fabrikkområdet. Sett mot S. Foto-nr: Cf53397_NIKU_0044
