TA 2018/9 KONGSGÅRD SGATA 1E, TRONDHEIM

Arkeologisk overvåking i forbindelse med reparasjon av vannlekkasje

| Tittel TA 2018/9 Kongsgårdsgata 1E, Trondheim Arkeologisk overvåking i forbindelse med reparasjon av vannlekkasje | Rapporttype/nummer NIKU Oppdragsrapport 67/2018 | Publiseringsdato 10.09.2018 |

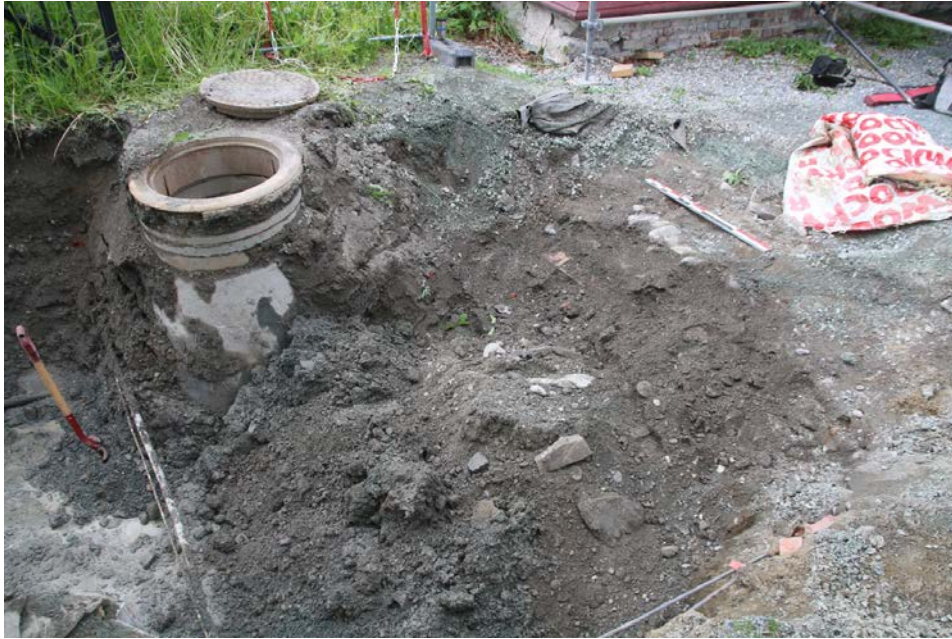
Fig. 2. Det ferdiggravde hullets østre halvdel, sett mot NØ (Da 60275_004). Hullet er delvis gjenfylt med oppgravde masser. Rasleira som ble blottlagt i hullets kant i øst er tildekket. Steinbrolegningen som ble avdekket i veibanen vises ved målestokken.

Intakte kulturlag ble kun påvist ved det utgravde hullets kant i øst, omtrent midtveis i veibanen mellom Artilleribygget og Grenaderen (fig. 1, 2 og 3). Her ble det avdekket et mindre parti med intakt steinbrogning som lå ca. 15-20 cm under dagens overflate, og graving her ble stanset. Brogningen lå i brun silt-sand som tilsynelatende lå på toppen av kompakt trekullspettete grågrønn leire. Leira ble påvist i snitt i gropens østre kant, og var minst 1 meter tykk her. Dette er den samme rasleira som ble påvist ved en tidligere graving langsmed Artilleribyggets sørvegg (TA 2013/13). Rasleira ble deponert i forbindelse med et større leirras som dekket området i det 1. århundre e.Kr.

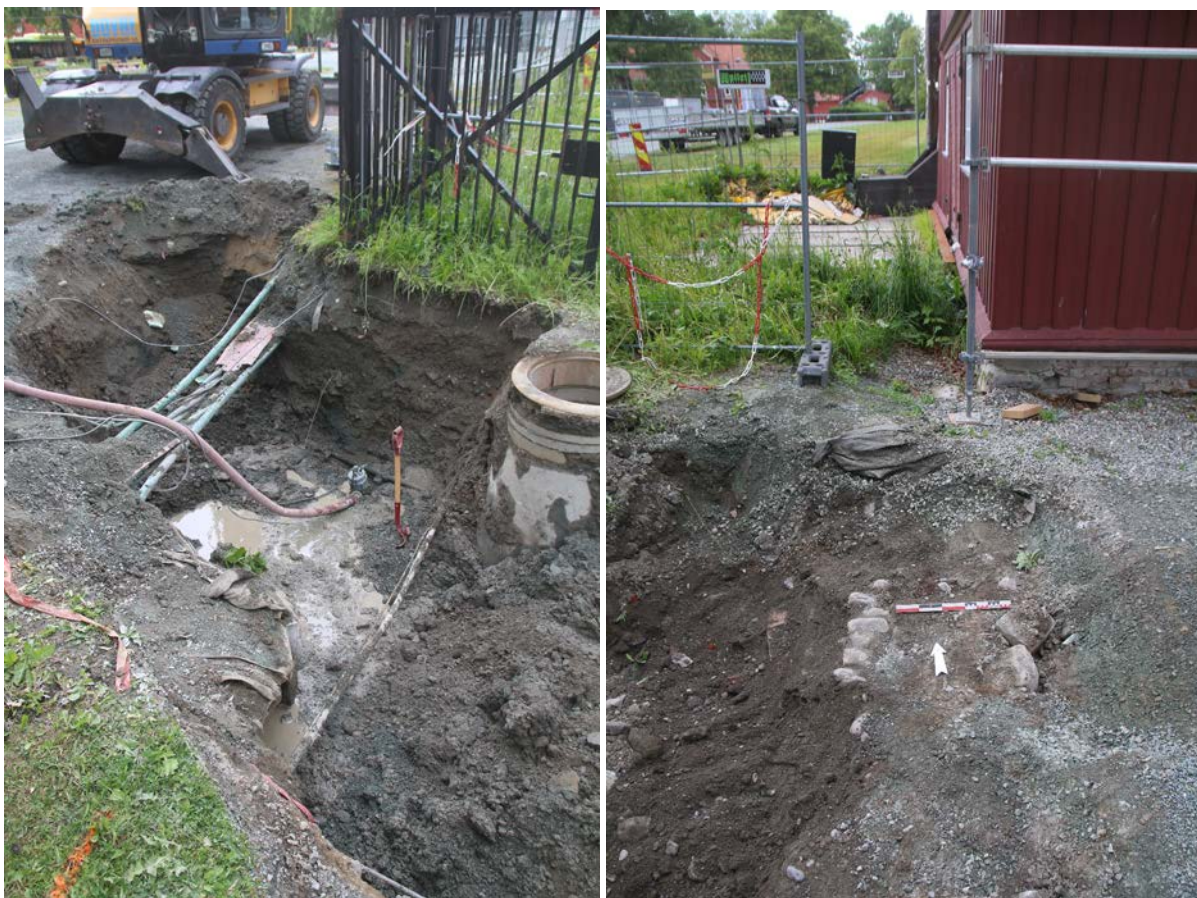
Fig. 3. Venstre: Hullets vestre halvdel med avdekkete kabeltraseer, vannrør og fjernvarme (dekket med duk i forgrunnen), sett mot NV (Da 60275_006). Høyre: Hullets østre kant med steinbrolegning på rasleira og Artilleribyget i bakgrunn, sett mot N (Da 60275_010).
