## BISPEGATA 13

Arkeologisk overvåking i forbindelse med graving for avløpskum.

NIKU Oppdragsrapport 78/2018

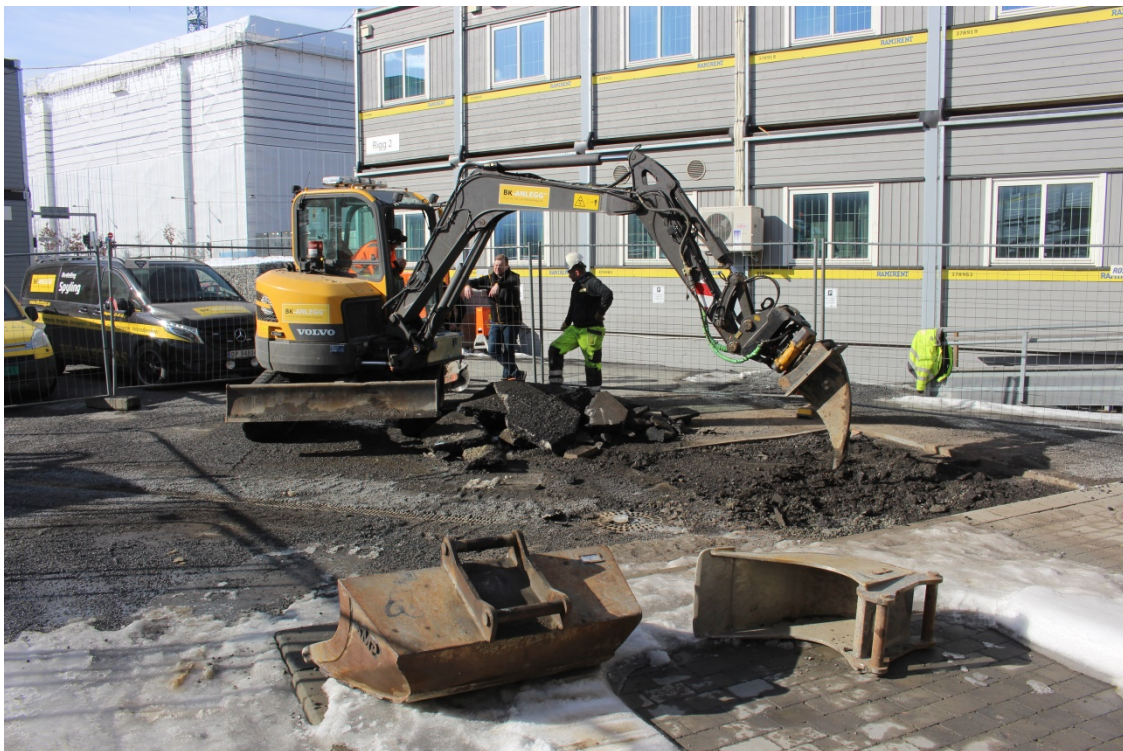
Tittel Bispegata 13 Arkeologisk overvåking i forbindelse med graving for avløpskum.	Rapporttype/nummer NIKU Oppdragsrapport 78/2018	Publiseringsdato 13.08.2018
	Prosjektnummer 1021279	Oppdragstidspunkt 20.03.2018
	Forsidebilde Tiltaksområdet etter kutting av asfalt. Sett mot sørvest. Foto-nr: Cf53509 NIKU_02	
Forfatter(e) Haavik, Aksel	Sider 14	Tilgjengelighet Åpen
	Avdeling Arkeologi

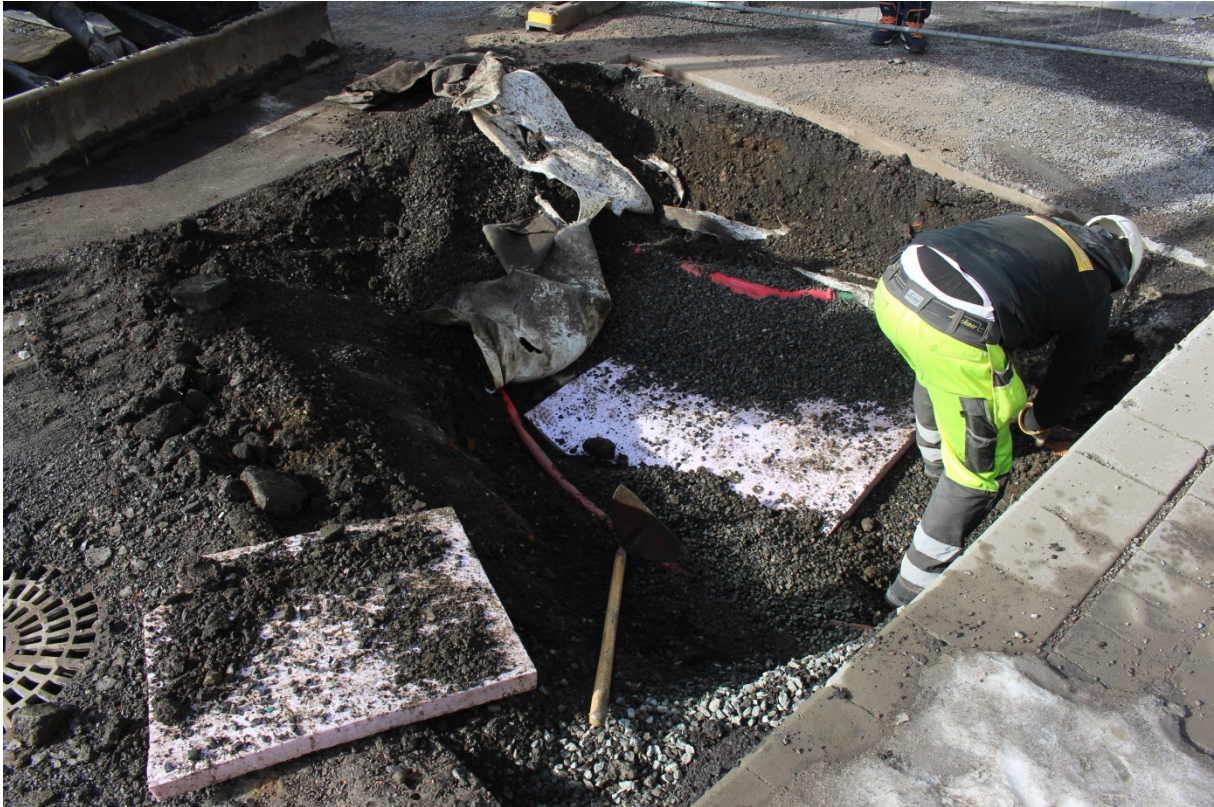
Arbeidet startet klokken 09.00 ved at først asfalten ble kappet og fjernet. Deretter måtte gravemaskinen dunke og skrape seg igjennom om lag 20 cm med tele. Ved en dybde på 0,5 m ble arbeidet stanset da det ble påtruffet flere strømkabler. Det ble dermed besluttet etter at den planlagte grøften skulle graves like vest for disse. Dermed måtte mer asfalt kuttes og ny tele bekjempes.

**Figur 1: Strømkabler påtruffet på omlag 0,5 m dybde. Sett mot sørvest. Foto-nr: Cf53509\_NIKU\_05.**

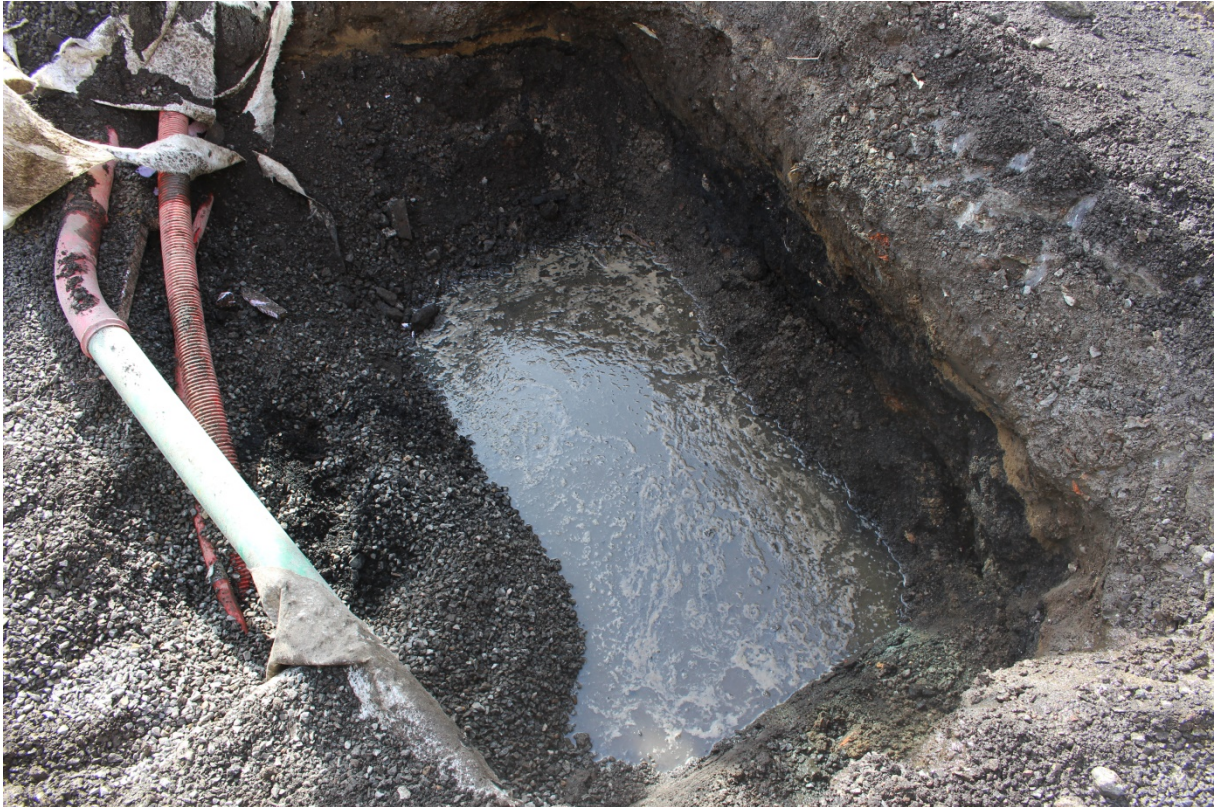
På om lag 1 m dybde kom et voldsomt tilsig av vann. Vannet fremstod som meget skittent og hindret sikt for overvåkingen. Det ble satt inn pumpe for å få unna vannet og gi bedre sikt. Dette hjalp noe, men sikten ble ikke optimal. Etter ytterligere en meter stoppet 90 % av tilsiget, og det ble langt lettere å følge gravingen.

**Figur 2: Tilsig av brunt og skittent vann gjorde til tider overvåkingen problematisk. Sett mot sørvest. Foto-nr: Cf53509\_NIKU\_08.**

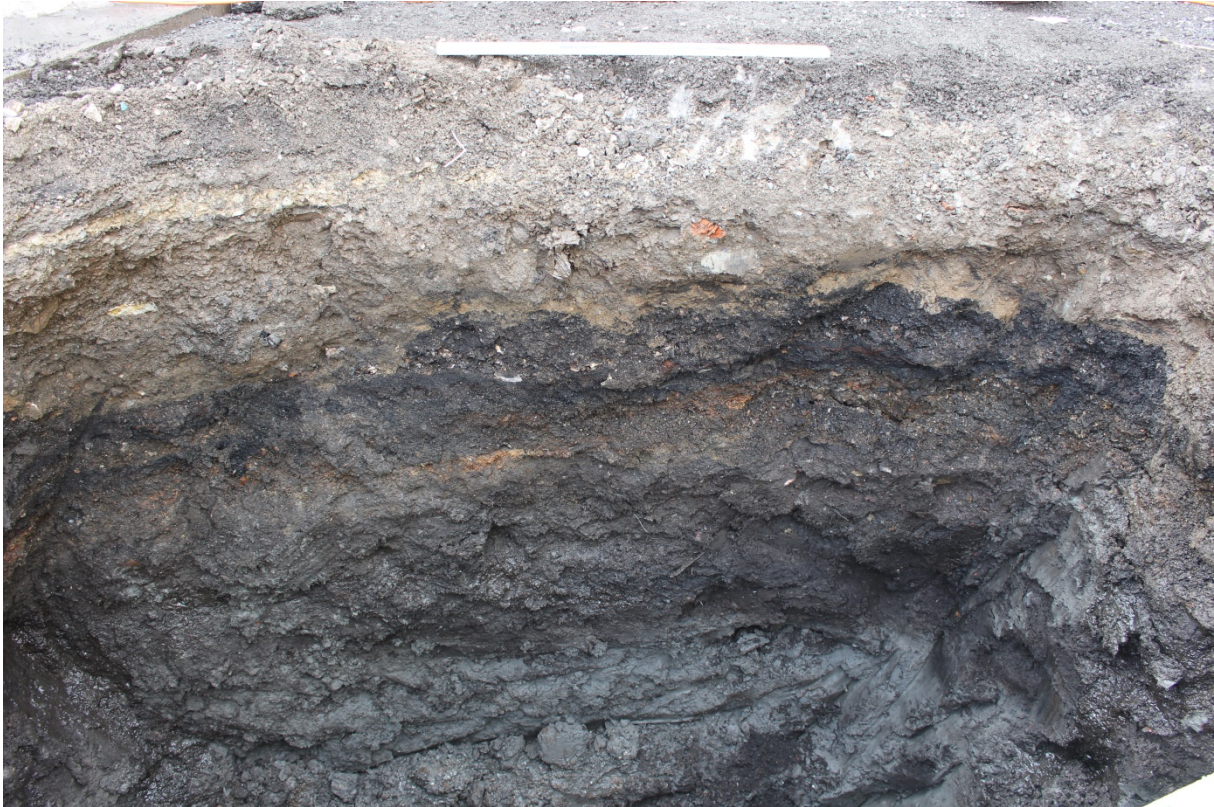
Grøften inneholdt flere lag med moderne masser. De øverste 50 cm bestod av asfalt samt moderne gulgrå grus, sand og pukk. Deretter fulgte om lag 50 cm med gul sand og sorte avfallsmasser i flere sjikt. Avfallsmassene var brunsorte og inneholdt noe slagg og steinkull. Konsistensen var stedvis fettete, muligens av olje. Dette kan være et resultat av tidligere praksis der avfall fra damplokomotiver og annen jernbaneaktivitet ble valset utover for å skape en ny og hard overflate (Edman 2015).

**Figur 3: Profil i grøften. Sett mot vest. Foto-nr: Cf53509\_NIKU\_14.**

De påfølgende 50–70 cm bestod av sammenblandet flis, tegl, humus og stein tolket som mulig utfylling av Grundingen (Molaug og Thorkildsen 2014). Grundingen var den innerste delen av Bispevika. Her ble det stadig grunnere på 16–1700-tallet, som følge av tilslamming og sagflis fra de stadig økende antall sagbruk som etablerte seg oppover langsmed elvene (Molaug 2002). Deretter fulgte blåleire med skjell som tidligere har vært naturlig sjøbunn. Det er dermed utelukket at det kan eksistere intakte kulturlag dypere i grunnen innenfor tiltaksområdet.
