MILITÆRRAMPA

Arkeologisk overvåking i forbindelse med graving for midlertidig adkomstvei, Loenga, Oslo

Tittel Militærrampa Arkeologisk overvåking i forbindelse med graving for midlertidig adkomstvei, Loenga, Oslo	Rapporttype/nummer NIKU Oppdragsrapport 81/2018	Publiseringsdato 20.08.2018
	Prosjektnummer 1021132	Oppdragstidspunkt 26.6.2017– 30.8.2017.
	Forsidebilde Sørvestlig del av tiltaksområdet med to rader av spuntnåler. Sett mot sørvest. Foto nr: Cf53513 NIKU 18.	
Forfatter(e) Aksel Haavik og Håvard Hegdal	Sider 21	Tilgjengelighet Åpen
	Avdeling Arkeologi

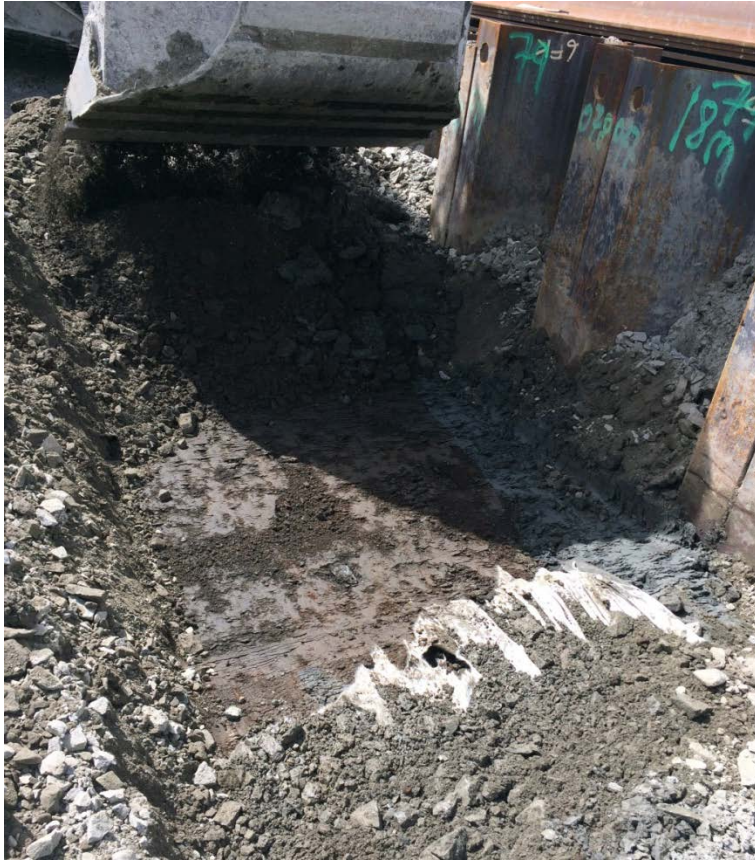
Figur 6: Pukk og veiduk måtte graves igjennom. Sett mot sørvest. Foto nr: Cf53513_NIKU_35.

Arbeidet startet opp 26.6.2017, ca. kl. 12. Som beskrevet innledningsvis var allerede spuntveggene etablert, og den vestlige delen av tiltaksområdet var gravd uten arkeologisk tilsyn i om lag 1,5 m dybde og tildekket med veiduk og 20–30 cm pukk. Området mellom spuntveggene var 6–7 m bredt. For å kontrollere de underliggende massene krevde NIKU fjerning av veiduk og pukk. Deretter ble det gravd to sjakter langs med spuntene. Sjaktene var like brede som skuffen på maskinen (~ 1,5 m). Det ble gravd ned til sjøavsatt leire i begge sjaktene. I nord tilsvarte dette om lag 0,5 m. Tilsvarende dybde ble også gravet i sør. Ingen kulturlag eller konstruksjoner ble påvist i sjaktene. Veiduk og pukk kunne deretter legges tilbake. Arbeidet ble avsluttet kl.15.00 samme dag.

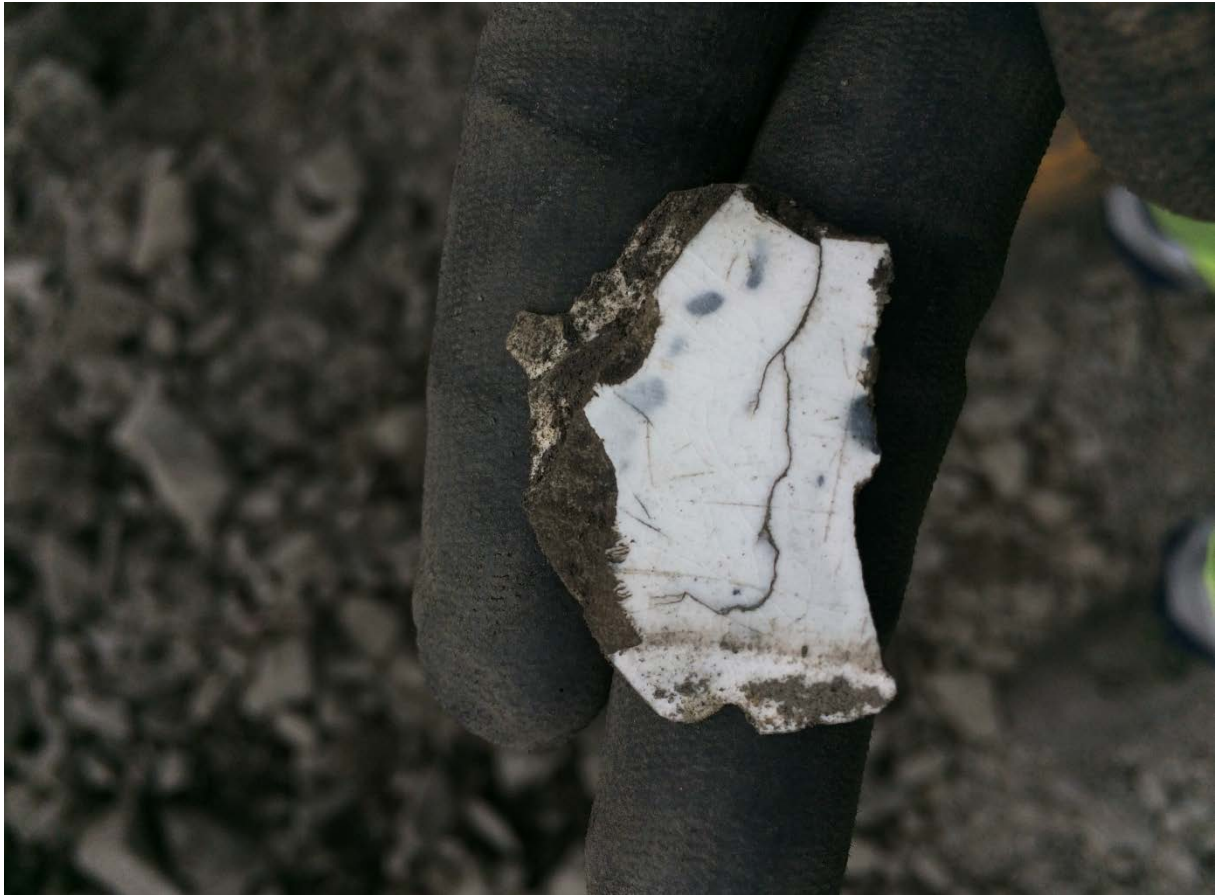
Figur 8: Fajanse funnet i nordre sjakt. Foto nr: Cf53513_NIKU_38.

Etter at påført pukk og veiduk var fjernet ble det gravd en sjakt i nord og en sjakt i sør. I den nordre sjakten, der potensialet for kulturminner var størst grunnet helningen på terrenget, viste det seg at det allerede var gravd ned til leire. Imidlertid var ikke dette undergrunnsleire. Leiren var brun, siltholdig og noe porøs (se Figur 6). Den inneholdt også enkelte biter av fajanse, slagg, glasskår og jern, trolig datert til perioden 1850–1950. Da sjakten ble gravd, viste det seg at det brune leirelaget varierte i tykkelse, men aldri var tykkere enn 30 cm. Under ble det avdekket grå leire, som med all sannsynlighet var sjøavsatt. I den søndre sjakten var det allerede gravd helt ned til sjøavsatt leire. Den naturlige helningen mot nordvest i terrenget må ha vært relativt omfattende. Ingen nedgravninger ble funnet i noen av sjaktene.

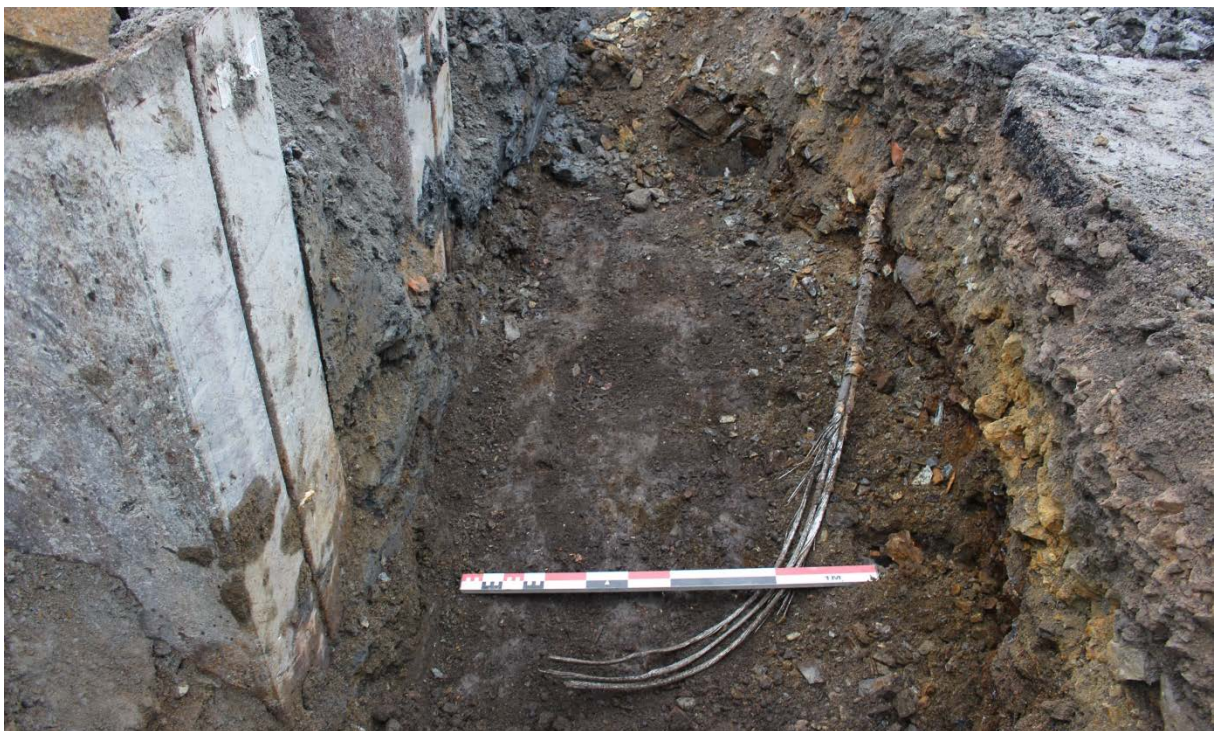
Figur 10: Flekker av brunt lag med søppel fra århundreskiftet nord for nordre spunt. Sett mot vest. Foto nr: Cf53513_NIKU_10.

Nord for den nordre spuntene viste profilen samme moderne masser som i den søndre sjakten i øverste 1–1,2 m. Imidlertid var det her også noen flekker av et brunt siltholdig leirelag mellom helt moderne masser og den sjøavsatte leiren (se Figur 10). Det brune laget inneholdt mengder med søppel fra 1800- eller tidlig 1900-tallet, som keramikk, glass og sko (se Figur 11).

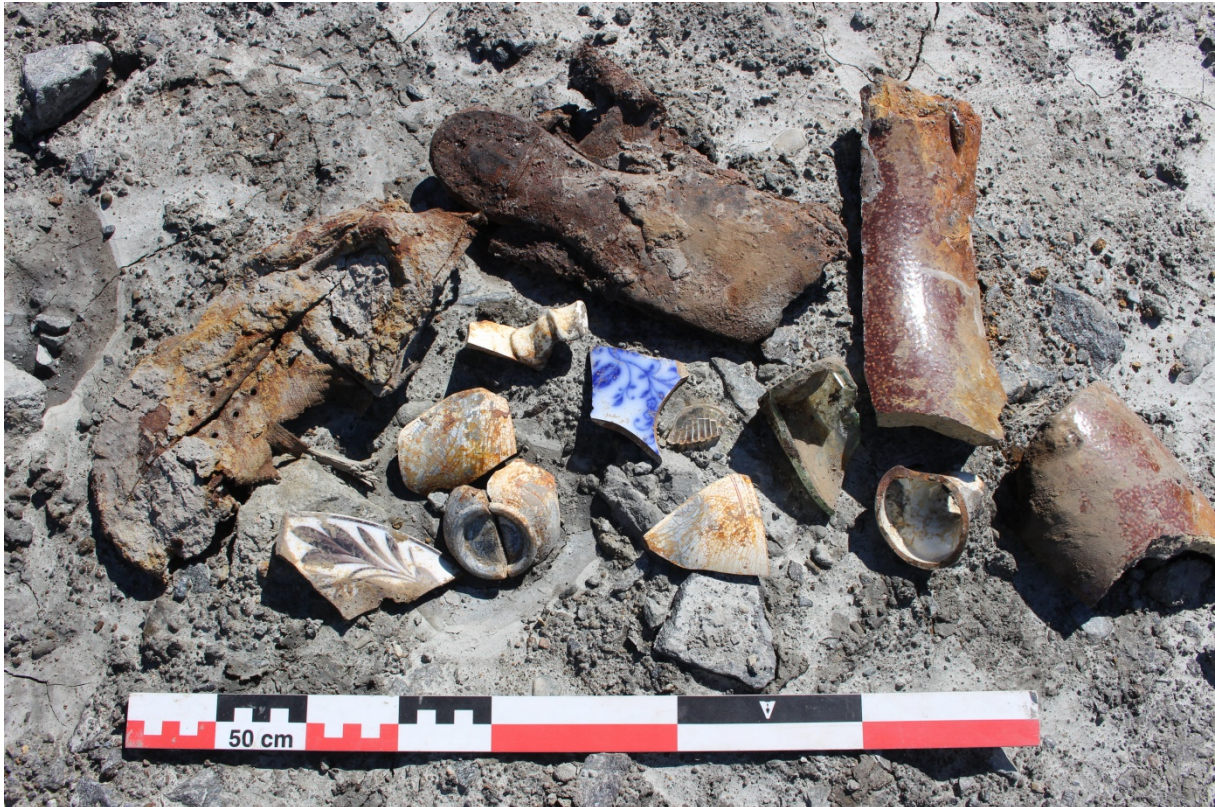
Figur 11: Gjenstander funnet i laget mellom det helt moderne og undergrunnen. Foto nr: Cf53513_NIKU_12.

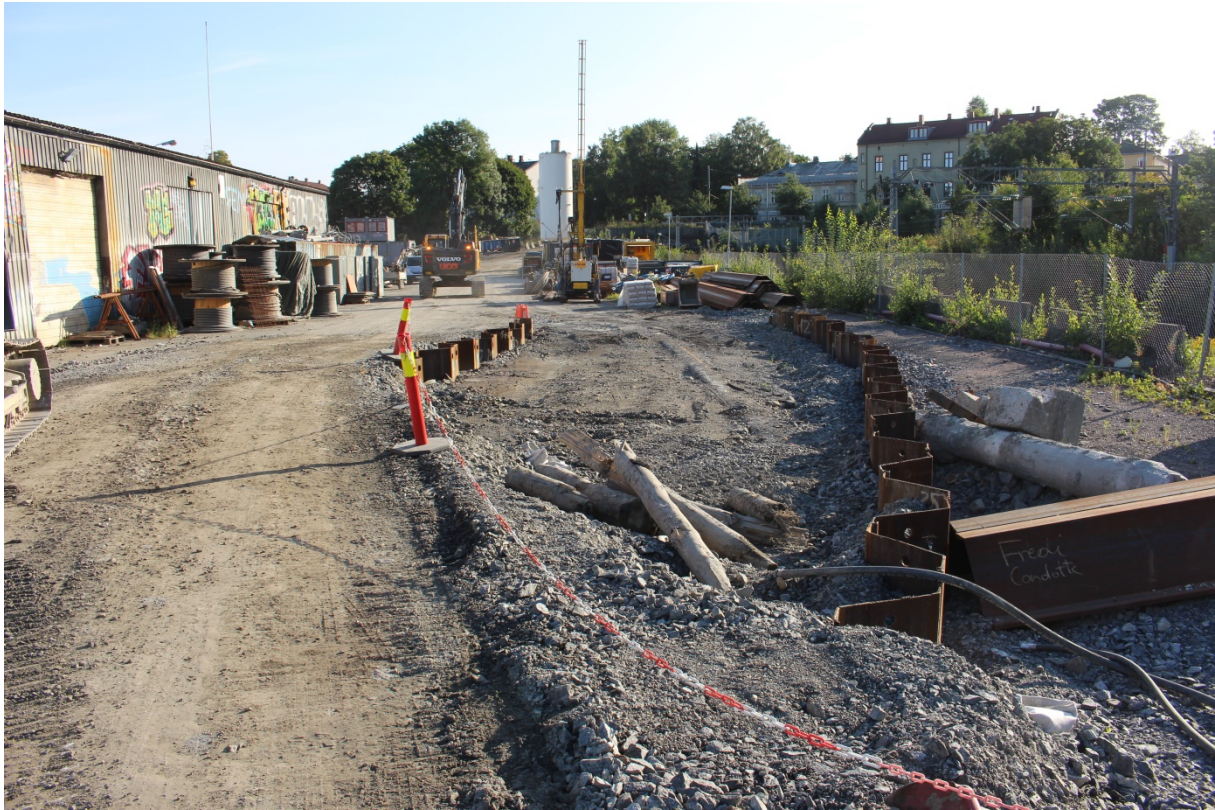
Figur 12: Den østlige delen av tiltaksområdet før graving. Tiltaksområdet begrenset seg til mellom de to spuntveggene, samt om lag en meter i ytterkant på begge sider. Sett mot nordøst. Foto nr: Cf53513_NIKU_20.

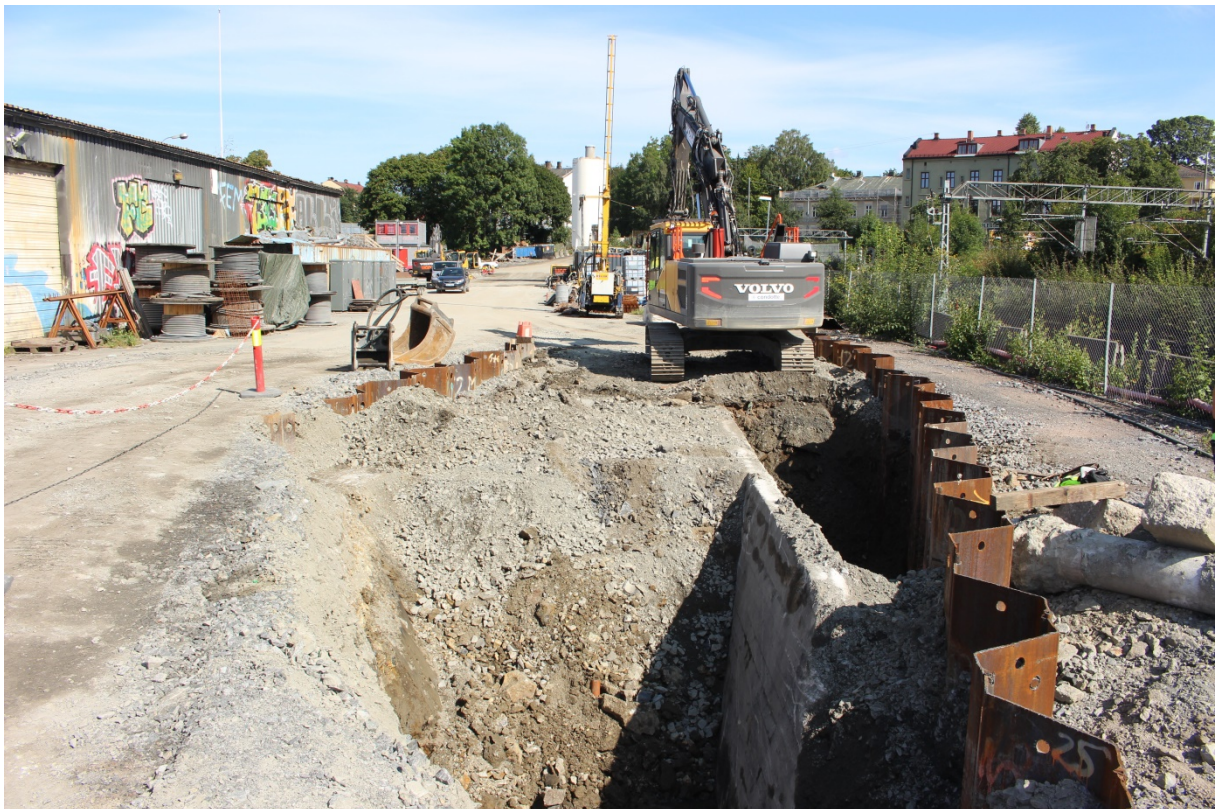
Figur 13: Betongfundament som var satt ned gjennom hele den østlige delen av tiltaksområdet. Sett mot nordøst. Foto nr: Cf53513_27.

Den østlige delen av tiltaksområdet bar preg av moderne aktivitet. Straks etter at gravingen begynte viste det seg at et betongfundament (trolig perrongkant) var gravd ned gjennom omtrent midten av hele den østlige delen (se Figur 13). Betongfundamentet strakk seg ca. 4 m ned. Dette satt naturligvis preg på de nærliggende områdene, som kun bestod av moderne pukk, grus og stein. Massene var til dels like som de øvrige moderne massene funnet lenger vest. Imidlertid var det i øst enkelte mye større stein. De moderne massene gikk her også langt dypere enn de gjorde lenger sør. Først på rundt 4 m dybde kom det sjøavsatt leire.

Grøften lenger mot nordøst viste et stort stykke nedgravet betongfundament. Så vidt det er mulig å se fra luftfoto (Finn.no, historiske kart) ser dette ut til å være bygget i perioden 1937–47. Rundt betongfundamentet var det kun moderne masser, om lag 4 m dypt. Den nordlige delen av området lå i middelalderen mye nærmere Alnaelva enn den sørlige, og må derfor opprinnelig ha hatt det laveste bakkenivået og dermed størst potensiale for bevarte kulturavsetninger (se Figur 4). På grunn av det brutalt dype betongfundamentet, var imidlertid dette området fullstendig ødelagt. Det kan imidlertid ikke avskrives at det fremdeles kan være kulturminner i nærheten.
