FOYN KJØPESENTER, TØNSBERG

Arkeologisk undersøkelse i forbindelse med pelefundamentering av byggekran, graving for fettutskiller og areagrav

Tittel Foyn kjøpesenter, Tønsberg Arkeologisk undersøkelse i forbindelse med pelefundamentering av byggekran, graving for fettutskiller og areagrav	Rapporttype/nummer NIKU Oppdragsrapport 7/2017	Publiseringsdato 12.03.2018
	Prosjektnummer 1020936	Oppdragstidspunkt 18.10 – 11.11.2016
	Forsidebilde Boring av pelefundamenter for kran. Anna Helena Petersén. Cf35167 NIKU 591032	
Forfatter(e) Lars Haugesten	Sider 48	Tilgjengelighet Åpen
	Avdeling Arkeologi

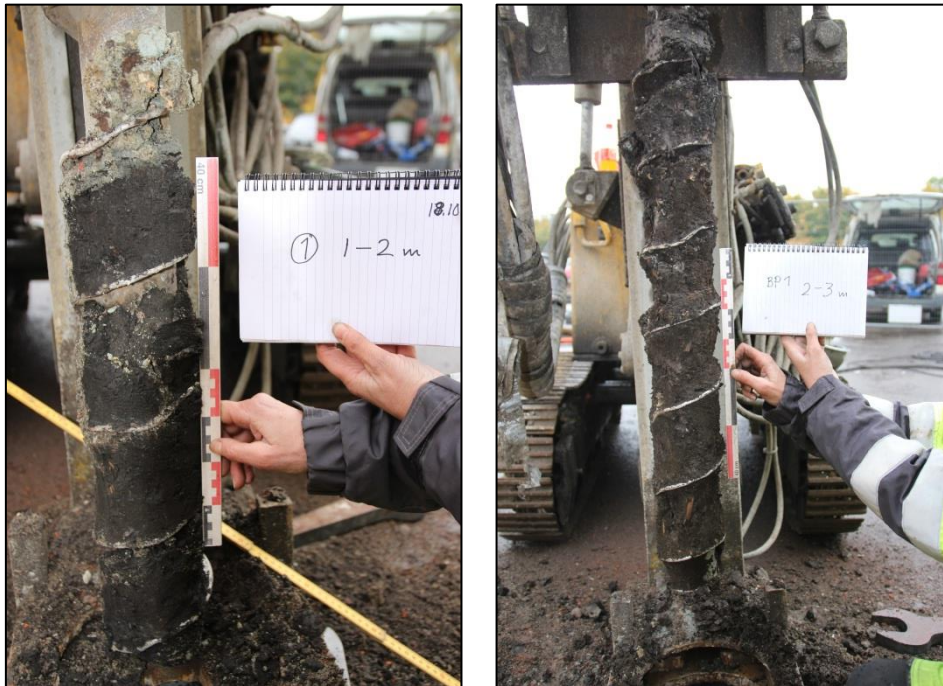
Lag **1001** inneholdt mørkgrå humøs silt blandet med fin sand, og det ble observert treflis, teglfragmenter og enkelte små stein (figur 1). Laget lå mellom 1,45 og 2 m under topp asfalt. Tilstanden ble satt til å være 2. Lag **1003** ble sett mellom 2,15 og 3 m, og besto av klebrig brun humus som skiftet raskt farge til mørkgrå, samt kvistbiter og noe treflis (figur 2). Tilstanden ble satt til å være

Figur 1. Til venstre. Lag 1001 på 1-2 m. Cf35167_NIKU_590993. Figur 2. Til høyre. Lag 1003 på 2-3 m. Cf35167_NIKU_591003.

Borehull 1006: lag 1003.

Laget hadde et høyt innhold av organisk materiale og et høyt vanninnhold. Bevaringsforholdene til organisk og uorganisk materiale var henholdsvis middels og dårlig.

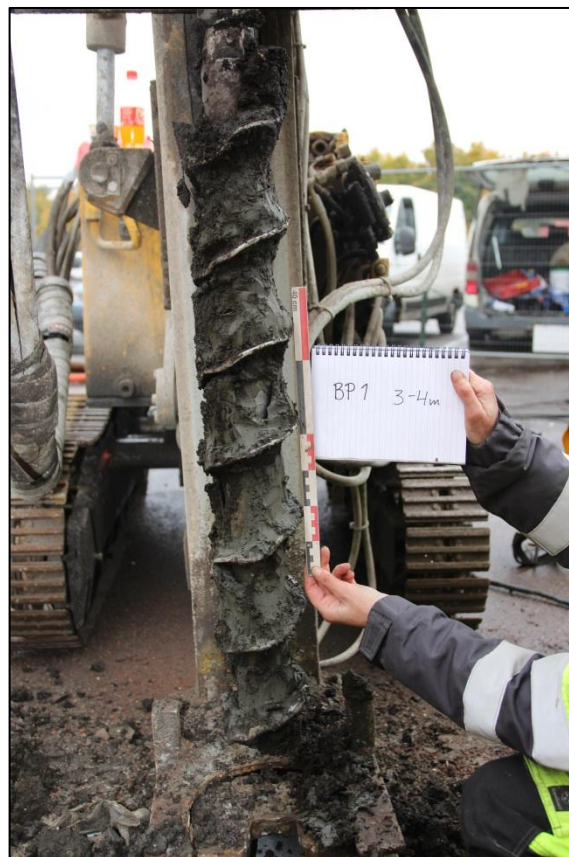
5. Nederste kulturlag var lag **1005**, lå mellom 3,1 og 3,18 m dybde, og inneholdt grå plastisk leire med enkelte treflis (figur 3). Tilstanden ble satt til å være ukjent.

Figur 3. Lag 1005 på 3-4 m. Cf35167_NIKU_591011.

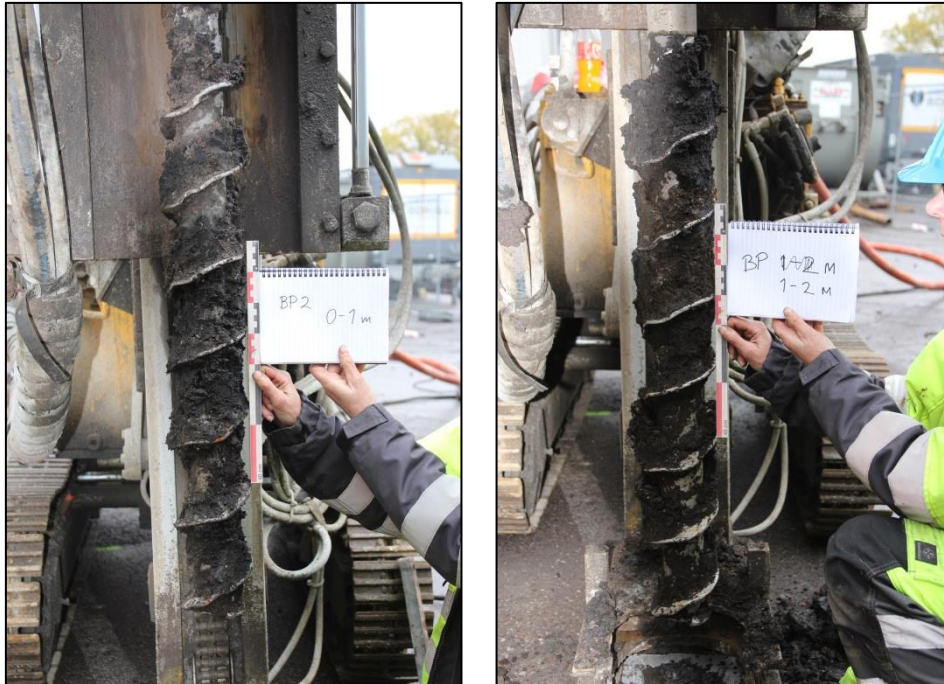
Lag **1010** lå mellom 0,2 og 1 m, og besto av mørkgrå humøs våt sand, med tegl- og kullfragmenter (figur 4). Tilstanden ble satt til å være 0. Under lå lag **1011** mellom 1,1 og 1,3 m, og inneholdt mørkebrun humus med mye treflis, moserester og noe sand (figur 5). Tilstanden ble satt til å være 4. Nederste lag var **1012** som lå mellom 1,3 og 2,3 m, og besto av brun humus med noe sand og treflis (figur 5 og 6). Det var komponenter i laget som kan ha vært drøvtygget dyreekskrementer, som igjen ga en kraftig lukt. Tilstanden ble satt til å være 4.

Figur 4. Til venstre. Lag 1010 på 0-1 m. Cf35167_NIKU_591041. Figur 5. Til høyre. Lag 1011 og 1012 på 1-2 m. Cf35167_NIKU_591051.

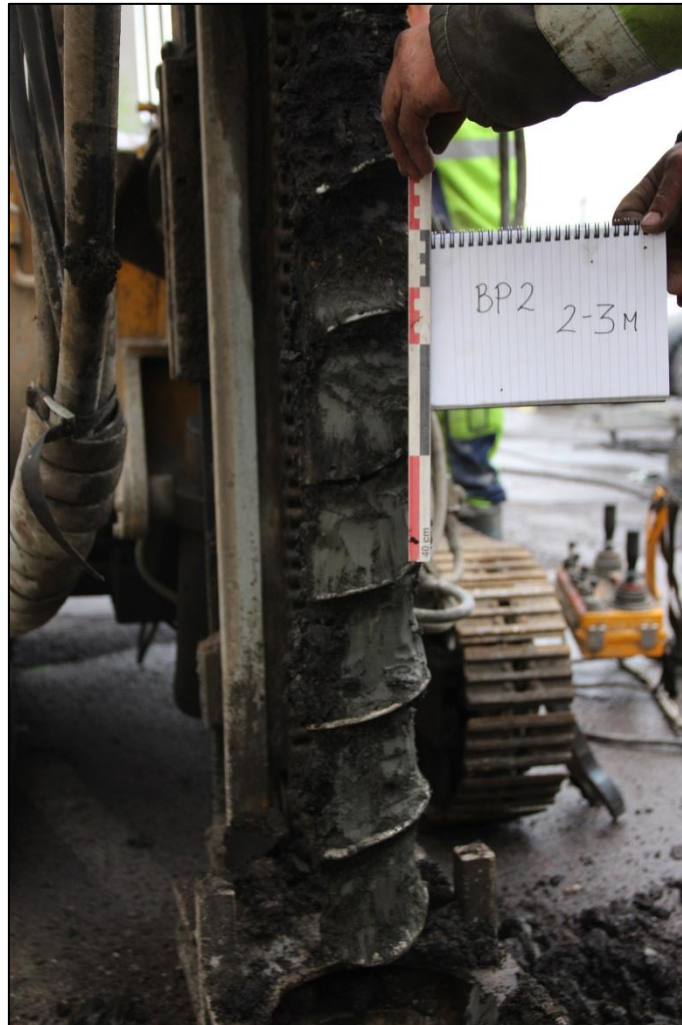
Figur 6. Lag 1012 på 2-3 m. Cf35167_NIKU_591060.

Borehull 1021: lag 1012.

Laget hadde et høyt innhold av organisk materiale og et høyt vanninnhold. Bevaringsforholdene til organisk og uorganisk materiale var henholdsvis middels/middels bra og middels.

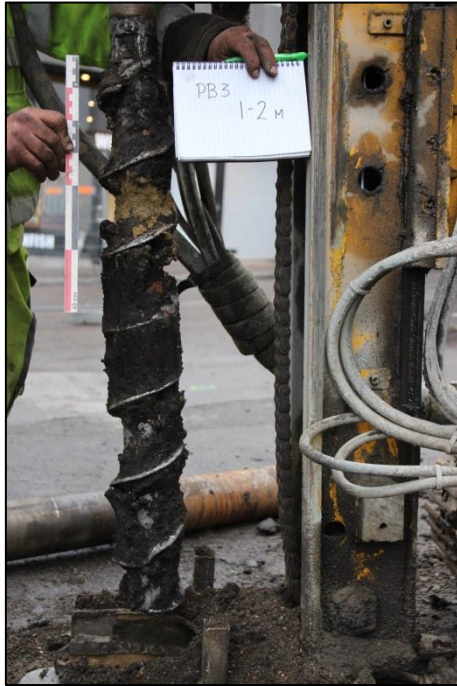
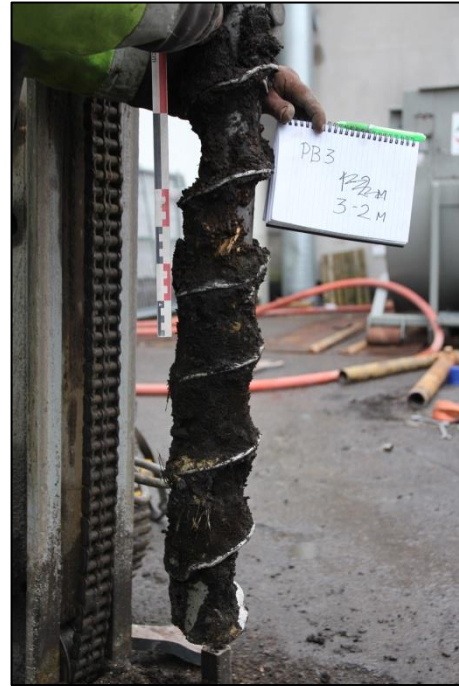
Lag **1102** var yngst, lå mellom 1,38 og 1,63 m, og inneholdt mørkgrå fastmyk silt, med noe fin sand og humus (figur 7). Tilstanden ble satt til å være 2. Lag **1103** lå mellom 1,63 og 2 m, og besto av fuktig mørkgrå klebrig sand med silt og enkelte små treflis (figur 7). Tilstanden ble satt til å være 1. Det var uklart hvilke lag som lå mellom 2 og 2,35 m. Mellom 2,35 og 2,7 m lå lag **1104** som inneholdt mørkebrun høyorganisk humus med noe sand, treflis og nøtteskall (figur 8). Humusen ga en kraftig lukt. Tilstanden ble satt til å være 4. Lag **1105** lå mellom 2,7 og 2,8 m, og besto av lys treverk (figur 8). Tilstanden ble satt til å være 5. Nederst mellom 2,8 og 3,33 m, lå lag **1106**, og inneholdt mørk gråbrun humus med noe sand og treflis (figur 8 og 9). Tilstanden ble satt til å være 4. Det ble tatt en prøve (**1107**) av laget, der prøven ble vedartsanalysert av arkeobotaniker Maria Sture. Det ble utvalgt en prøve av gran, og prøven ble deretter sendt til Beta Analytic Limited som utførte en C14-datering. Granen ble C14-datert mellom 1020 og 1155 AD (Vedlegg 7.15).

Figur 7. Til venstre. Lag 1102 og 1103 på 1-2 m. Cf35167_NIKU_591067. Figur 8. Til høyre. Lag 1104, 1105 og 1106 på 2-3 m. Cf35167_NIKU_591076.

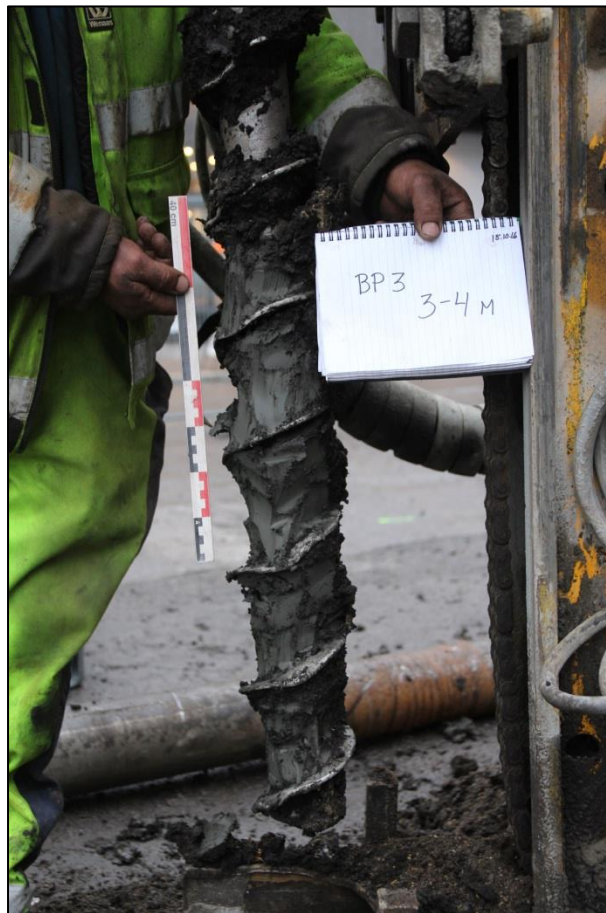
Figur 9. Lag 1106 på 3-4 m. Cf35167_NIKU_591084.

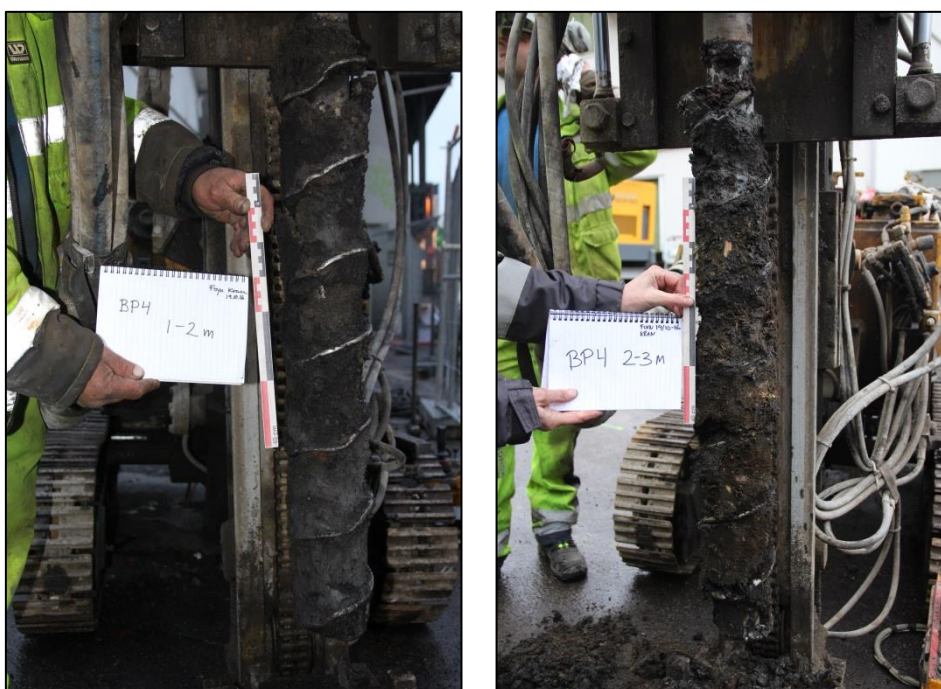
Lag **1014** lå mellom 1,55 og 1,68 m, og besto av mørkgrå fuktig, klebrig sandig humus (figur 10). Det luktet noe "kjeller" og det ble observert litt småstein og trerester i laget. Tilstanden ble satt til å være 2. Mellom 1,68 og 2,28 m, lå lag **1016**, og besto av fuktig mørkgrå klebrig sandet silt med noe treflis og humus (figur 10 og 11). Humusen var fiberrik dyremøkk. Tilstanden ble satt til å være 5. Nederste kulturlag var lag **1017**, lå mellom 2,28 og 2,95 m, og hadde et todelt innhold (figur 11). Øverste del av laget var mørkebrun humus med lyngtråder/fiber, masse frø, nøtteskall, enkelte lyse sandkorn, mye treflis, kvister og dyrebein av god kvalitet. Nedre del av laget var lik som øvre, men tørrere og med noe mindre treflis. I tillegg fantes det fiskebein av god kvalitet og frisk seig treflis. Tilstanden ble satt til å være 4. Det ble tatt en prøve (**1019**) av laget, der prøven ble vedartsanalysert av arkeobotaniker Maria Sture. Det ble utvalgt en prøve av gran, og prøven ble deretter sendt til Beta Analytic Limited som utførte en C14-datering. Granen ble C14-datert mellom 1045 og 1250 AD (Vedlegg 7.16).

Figur 10. Til venstre. Lag 1014 og 1016 på 1-2 m. Cf35167_NIKU_591092. Figur 11. Til høyre. Lag 1016 og 1017 på 2-3 m. Cf35167_NIKU_591100.

Borehull 1023: lag 1017.

Laget hadde et høyt innhold av organisk materiale og et høyt vanninnhold. Bevaringsforholdene til organisk og uorganisk materiale var henholdsvis middels/middels bra og middels.

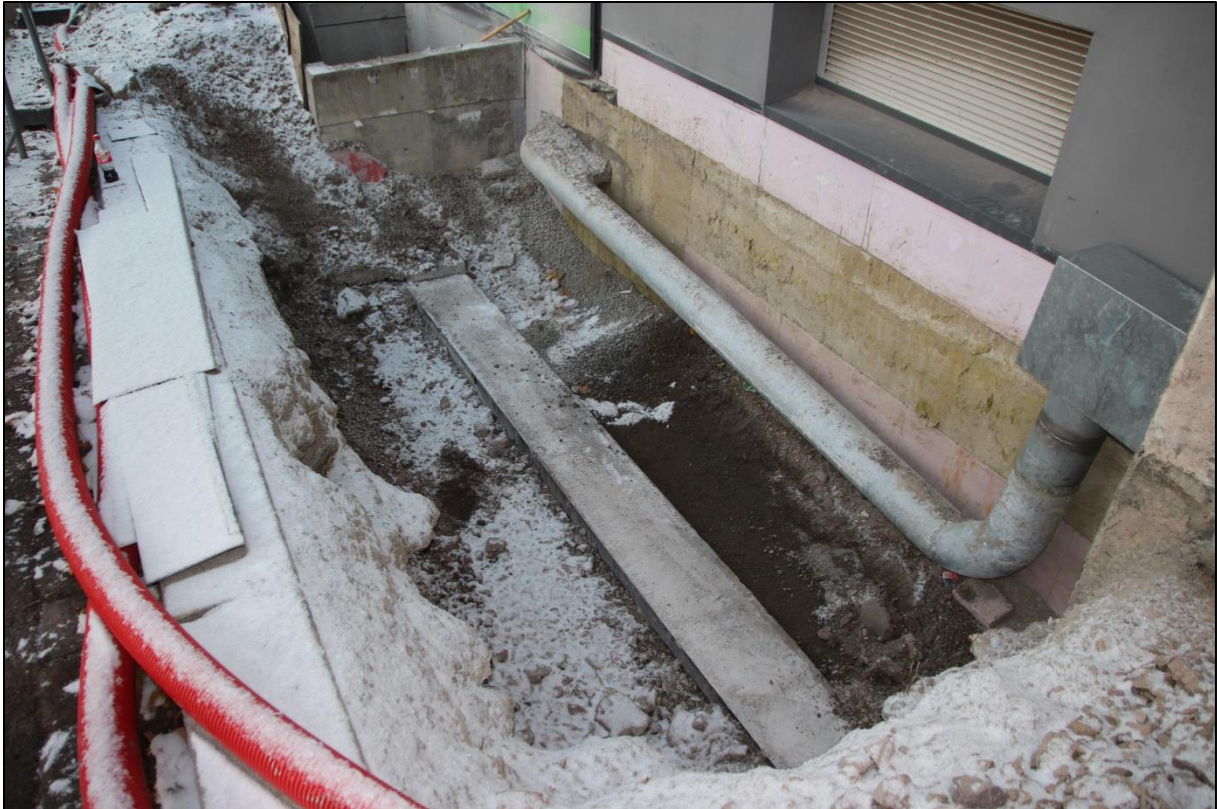
Etter utgravningen av areagraven (**1000**) ble det lokalisert en betongbjelke (**1039**) i bunnen, med samme retning som Tjømegaten (figur 12). Dette ble tolket som betongfundamentet, og ble påtruffet ca. 1 m under topp asfalt. Fundamentet var 0,43 m bredt, og på begge sider av betongbjelken ble det sett småsten/pukk. Det ble ikke gravet dypere og bare moderne masser ble sett i grøftesidene.

Figur 12. Areagrav 1000 med betongbjelke 1039. Sett mot SV. Cf35167_NIKU_591135.

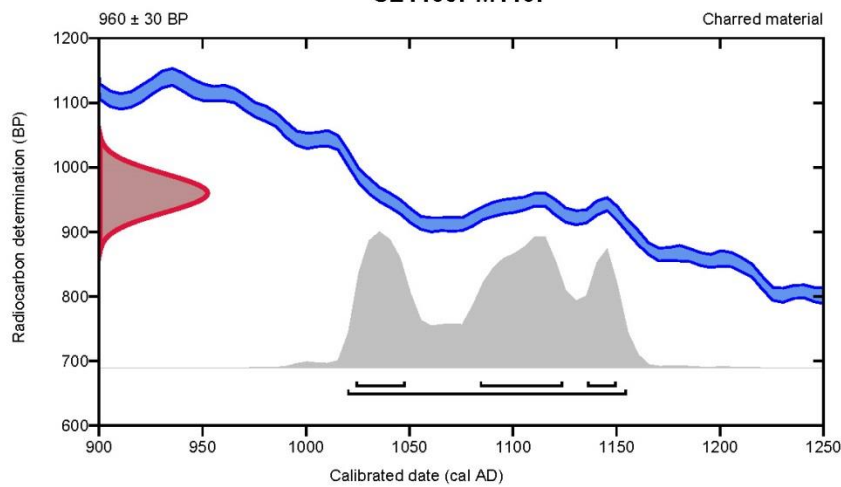
7.15 C14-datering lag 1106, prøve 1107

Laboratory number **Beta-465530**

Conventional radiocarbon age **960 ± 30 BP**

(95.4%) 1020 - 1155 cal AD (930 - 795 cal BP)
