NEDRE KORSKIRKEALLMENNINGEN, BERGEN:

Arkeologiske registreringer

Tittel Nedre Korskirkeallmenningen, Bergen: Arkeologiske registreringer	Rapporttype/nummer NIKU Oppdragsrapport 10/2017	Publiseringsdato 29.09.2017
	Prosjektnummer 1020502	Oppdragstidspunkt Høst/vinter 2016/- 17
	Forsidebilde Nyere tids kisteveit. Dunlop, NIKU, 2017 (bildenummer Bf30015_NIKU_0036).	
Forfatter(e) Dunlop, A.R.	Sider 26	Tilgjengelighet Åpen
	Avdeling Arkeologi

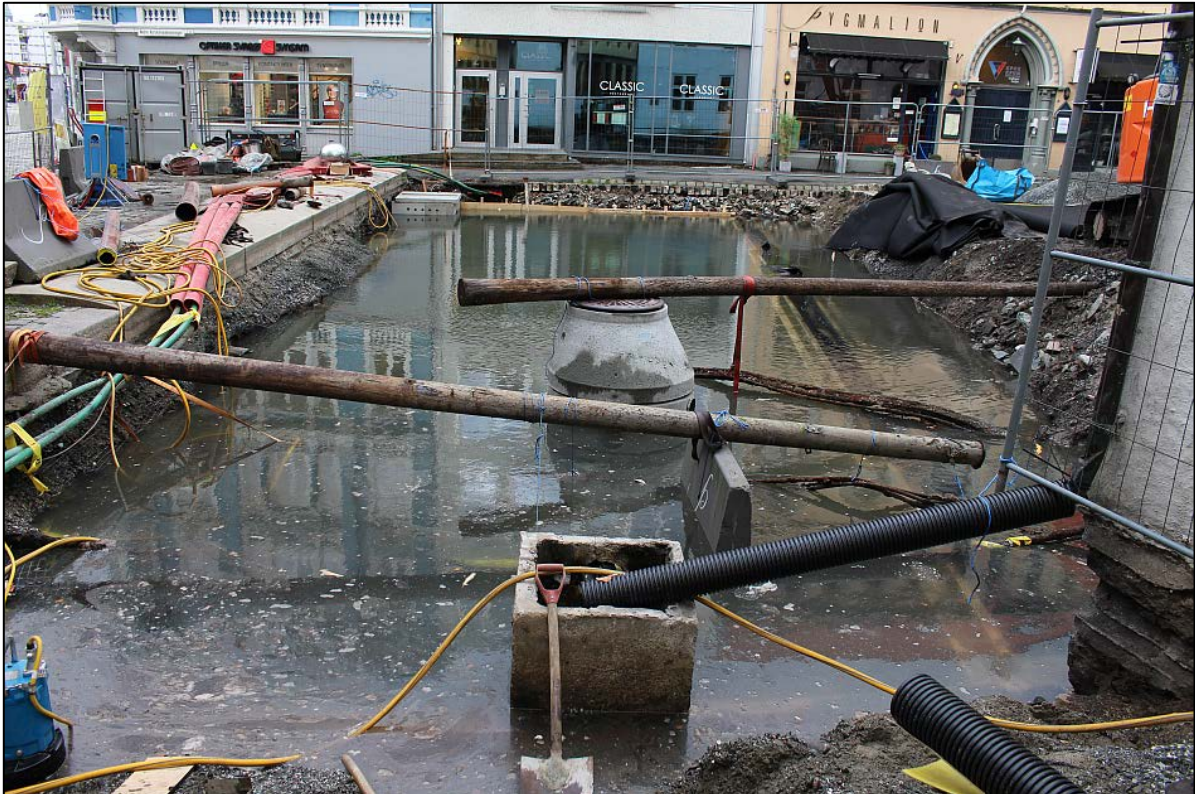
Værforholdene under oppdraget var varierende, og det var til tider mye overflatevann (se Figur 2). En gang foregikk overvåkingsarbeidet om natten (bruk av sugebil for å fjerne jordmasser under fortauet langs Nedre Korskirkeallmenning 2 og 4).

Figur 2. Et svømmebasseng oppsto jevnlig på graveområdet sin nederste del; sett mot NV.
(Foto: Dunlop, NIKU; bildenr. Bf30015_NIKU_0015)

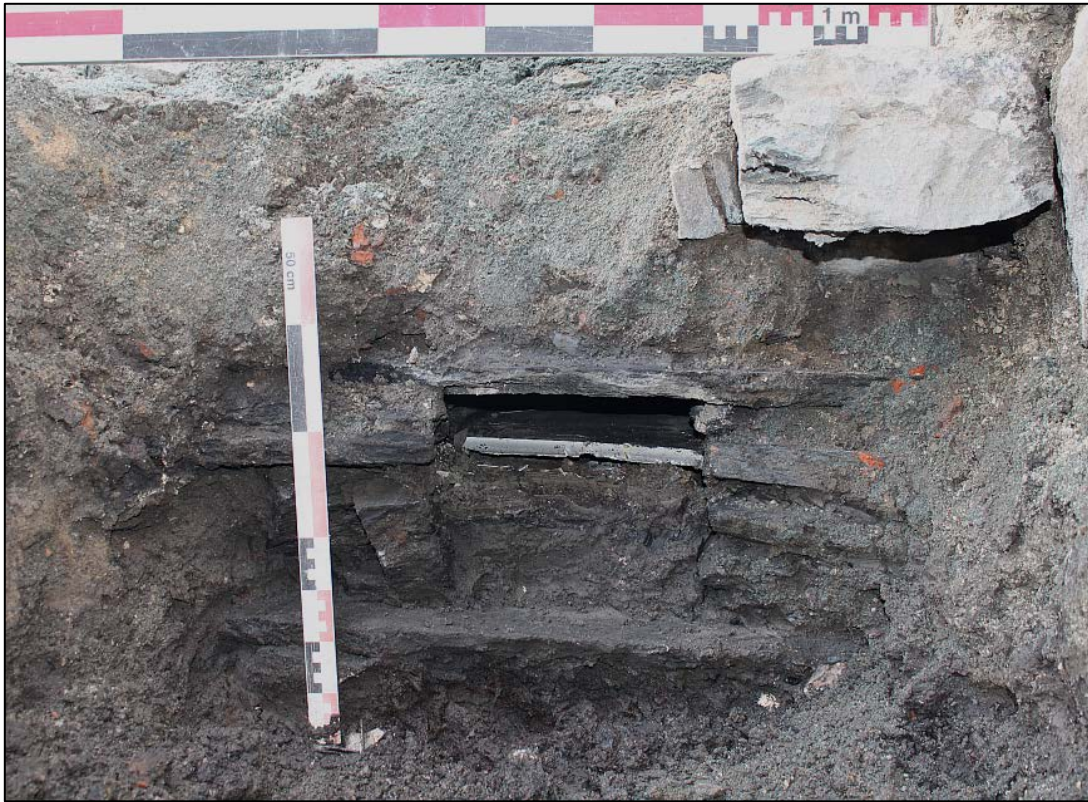
1. En forseggjort og ganske velbevart kisteveit som løp NØ-SV langs og tett inntil Nedre Korskirkeallmenning nr. 1. Fra omkring midten av bygget virket det som at kisteveiten var blitt fjernet som følge av moderne byggeaktiviteter. Kisteveiten var bygget utelukkende med bruk av stein (Figur 5).

**Figur 5. Kisteveit #1; sett mot NØ.
(Foto: Dunlop, NIKU; bildenr. Bf30015_NIKU_0001)**

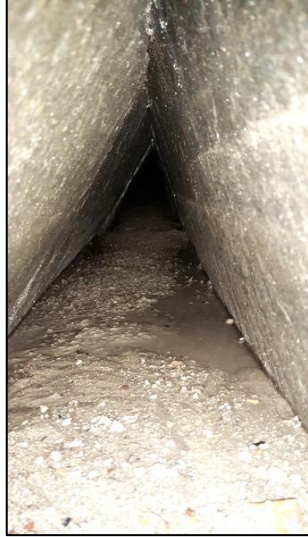
4. En kisteveit med trekantet tverrsnitt – **veldig uvanlig** – som løp ØNØ-VSV nærmest parallelt med og litt sørøst for den gamle vannledningen. Arkeologen så aldri denne kisteveiten med egne øyner, dessverre, men fikk et par bilder tilsendt fra Thor Haugen, Bergen Bydrift sin anleggsleder (Figur 6 og Figur 7). Kisteveiten var bygget utelukkende med bruk av stein, og dens topp lå ikke så veldig langt nede fra dagens overflate.

Figur 6. Kisteveit #4 innvendig.

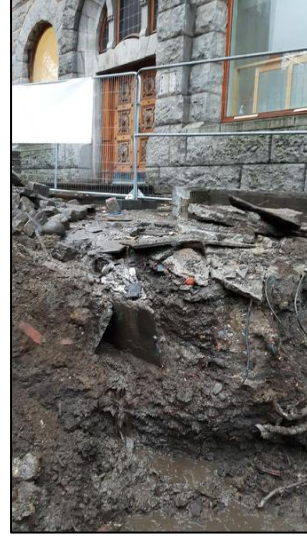
Figur 7. Oversiktsbilde; mot Ø.

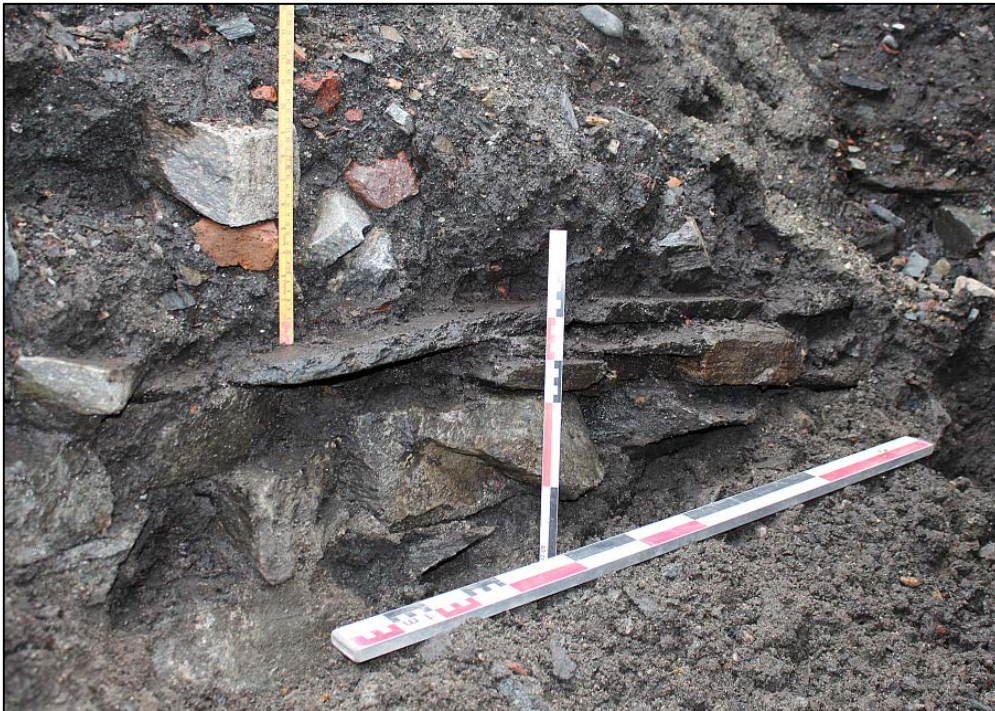
5. Dekkheller og den ene siden til en ellers ganske velbevart kisteveit (Figur 8) som løp NV-SØ i krysset med Sparebanksgaten ca. 0,8 meter ut fra det nordre hjørnet til Nedre Korskirkeallmenning 1a. Dekkhellene lå ca. 1,15 m ned fra overflaten, som vil si ca. 1,55 moh. Det var intet tegn til bunnheller eller -planker. Jordmassene omkring kisteveiten var fra 16-/1700-tallet. Kisteveit #5 kan gjerne ha sluttet seg til kisteveit #6.

Figur 8. Kisteveit #5; sett mot Ø.

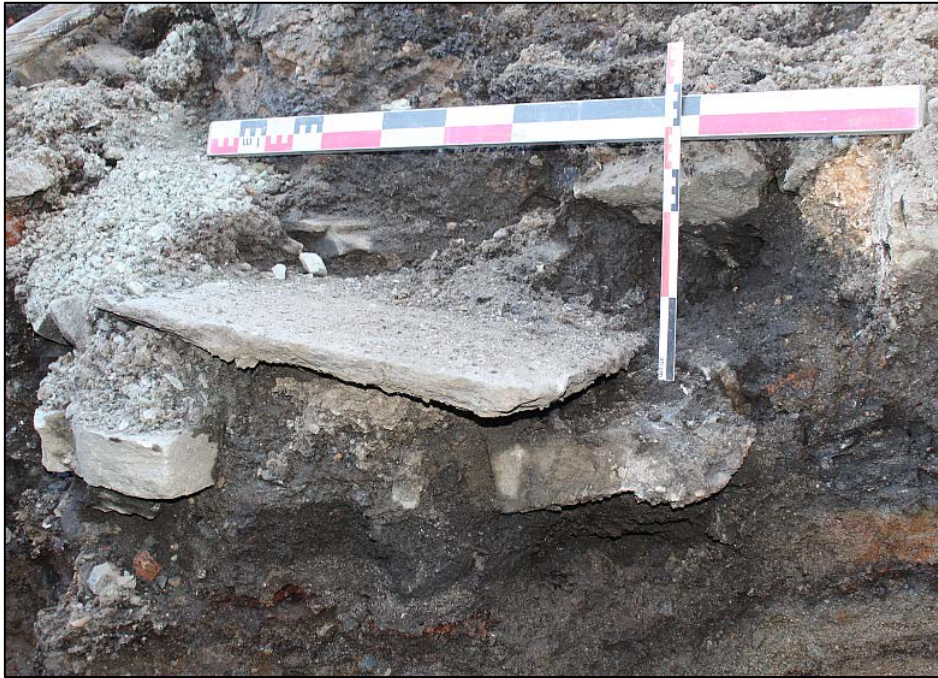
6. En forholdsvis forstyrret/sammenrast kisteveit (Figur 9) som løp NØ-SV ca. en meter ned fra overflaten – som vil si ca. 1,70 moh. – og fra tre til fire meter ut fra (nordvest for) det nordre hjørnet til Nedre Korskirkeallmenning 1a. Kisteveiten kan ha hatt treplanker som bunn, men var ellers bygget av stein.

Figur 9. Kisteveit #6; sett mot N.
(Foto: Dunlop, NIKU; bildenr. Bf30015_NIKU_0038)

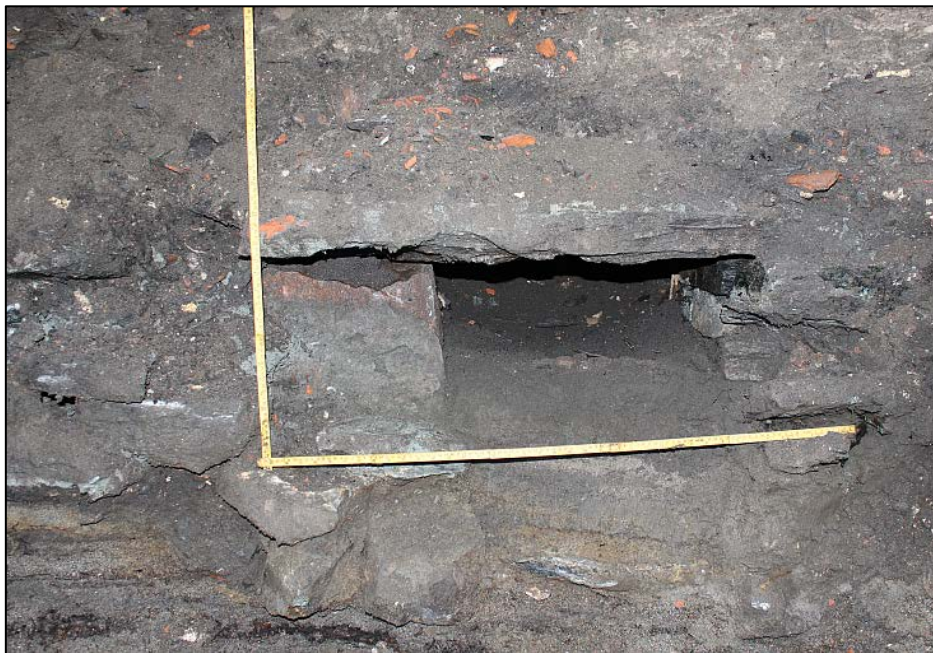
7. En forholdsvis stor og velbevart kisteveit (Figur 10) som løp NØ-SV noen meter nordvest for kisteveit #6. Dekkhellene lå ca. 0,8 meter ned fra overflate, som vil si ca. 2,0 moh. Kisteveiten var bygget utelukkende med bruk av stein.

Figur 10. Kisteveit #7; sett mot NØ.
(Foto: Dunlop, NIKU; bildenr. Bf30015_NIKU_0035)

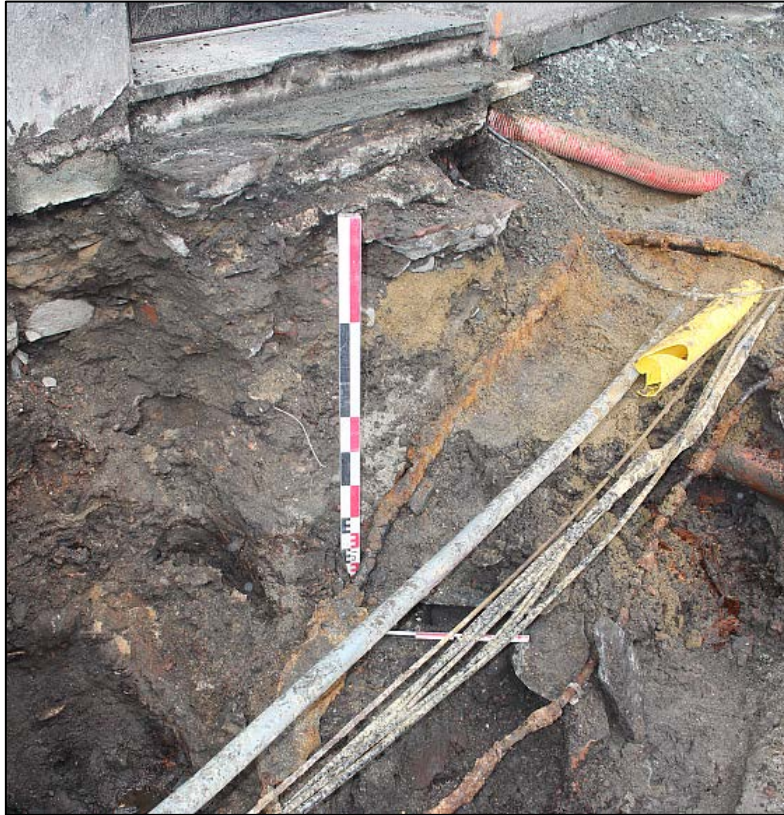
8. En ganske forstyrret/sammenrast kisteveit som løp N-S ca. 1 meter ned fra overflaten, som vil si ca. 1,40 moh., inn mot Nedre Korskirkeallmenning 12 ved den nordre siden av bygningen sitt inngangsparti (Figur 11). Kisteveiten sin bunn var av treplanker, ellers var kisteveiten av stein.

Figur 11. Kisteveit #8; sett mot N.
(Foto: Dunlop, NIKU; bildenr. Bf30015_NIKU_0043)
