KLOSTERØYA, SKIEN

Oppgradering av VA-ledning i Dir. Smiths gate, Klosterøya, Skien

Tittel Klosterøya, Skien Oppgradering av VA-ledning i Dir. Smiths gate, Klosterøya, Skien	Rapporttype/nummer NIKU Oppdragsrapport 11/2017	Publiseringsdato 05.06.2018
	Prosjektnummer 1020931	Oppdragstidspunkt 2.1-1.2.2017, 22.5.2018
	Forsidebilde Grøft. Øvre del nærme kum og etappe 3. Lars Haugesten. Cf35168 NIKU 664551	
Forfatter(e) Lars Haugesten	Sider 23	Tilgjengelighet Åpen
	Avdeling Arkeologi

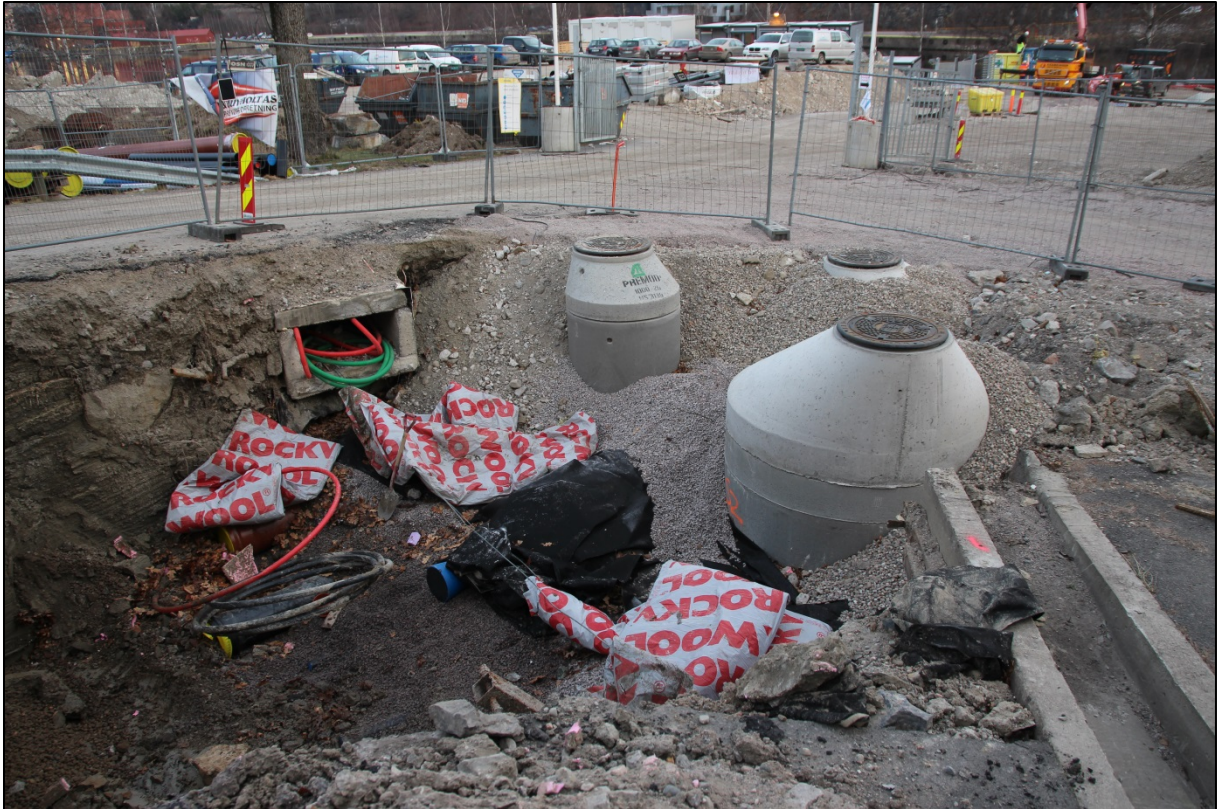
Grøften ble som tidligere nevnt gravd uten oppsyn av arkeologer, og ble ikke målt inn. Oppgitt lengde før gravingen fra entreprenør var ca. 85 m, bredde inntil 2,6 m og dybde inntil 2,75 m. Området ble anslått å være omrotet eller sjaktet ut, og at eventuelle kulturminner i form av konstruksjoner og kulturlag var fjernet (figur 1).

Figur 1. Overgangen fra etappe 1 til 2. Sett mot NØ. Cf35168_NIKU_664518.

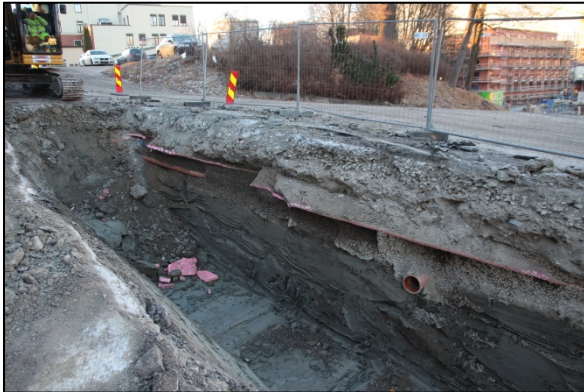
Oppgitt lengde fra entreprenør før tiltaket var lengde ca. 75 m, bredde inntil 2,6 m, og dybde inntil 2,75 m. Etter endt graving tilsvarte lengden med oppgitte mål, men det ble gravd en bredde opptil 5 m og dybde ned til 3,5 m (figur 2 og 3). Der det ble satt kummer ble ekstra brede. Det ble gravd fra Ø til V.

Figur 2. Til venstre. Begynnelse etappe 2 fra Hollender gaten nærmest elv. Sett mot NV. Cf35168_NIKU_664522. Figur 3. Til høyre. Ca. øvre midtre etappe 2. Sett mot SØ. Cf35168_NIKU_664534.

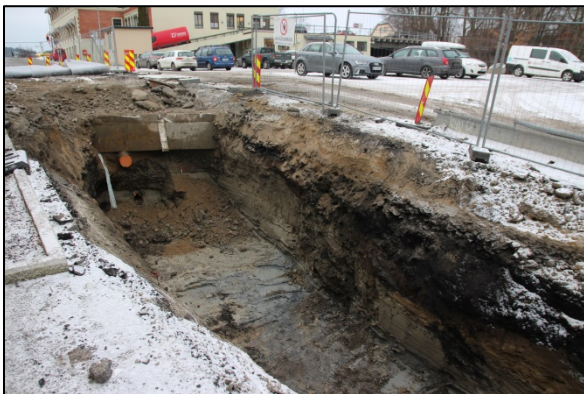
Det ble sett 5 større betongkasser som inneholdt moderne kabler og ledninger, og de lå på en dybde ned til 1,4 m under topp asfalt. Alle kassene hadde retningen N-S. Ca. 20 m øst for Unionsgata, ble det påtruffet en betongmur på nordsiden av grøften. Muren fortsatte hele veien opp til Unionsgata, men ca. 15 m fra Unionsgata gikk det en betongkasse med kabler N-S (figur 4 og 5). Nederste del av betongkassen ble fjernet, og nye rør kunne legges under kassen.

Figur 4. Til venstre. Øvre midtre etappe 2 med betongkasse. Sett mot VNV. Cf35168_NIKU_664545. Figur 5. Til høyre. Øvre etappe 2 nærme etappe 3. Sett mot SV. Cf35168_NIKU_664563.

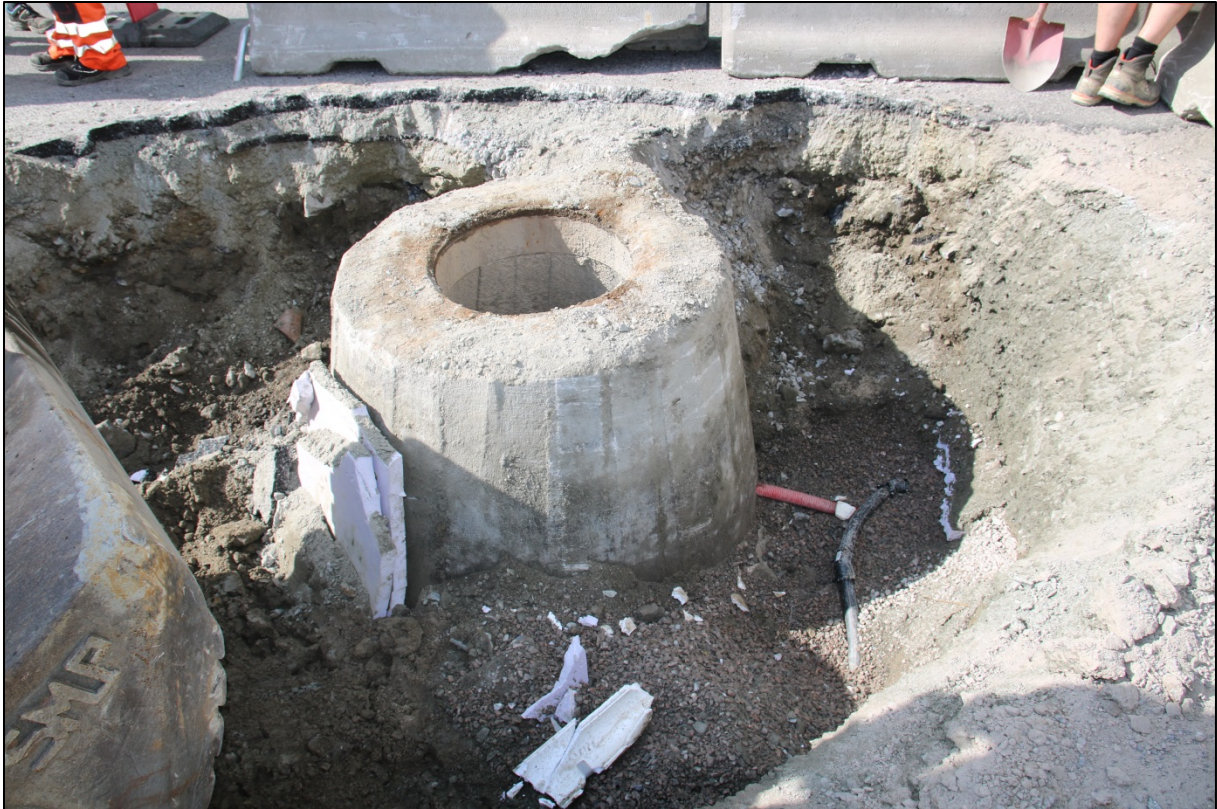
Oppgitt lengde ved vedtak var lengde ca. 40 m, bredde ca. 1,7 m, og dybde inntil 2,75 m. De senere endringer fra tiltakshavers side reduserte etappe 3 til en mindre grop i overgangen mellom etappe 2 og 3. En eldre kum skulle graves frem og det skulle graves mot Ø til en ny kum (figur 6). Den nye kummen ble satt ned under gravingen av etappe 2. Mot S, Ø og N skulle det graves ca. 1 m rundt kummen. Da det berørte området hovedsakelig var tidligere oppgravd eller omrotet jord, ble ikke området målt inn. Det ble ikke observert middelalderske kulturlag eller strukturer, bare store forstyrrelser av moderne rør og ledninger.

Figur 6. Gammel kum ved overgangen etappe 2 og 3. Sett mot VSV. Cf35168_NIKU_664516.
