TA 2017/23 KONGENS GATE 1, TRONDHEIM

Arkeologiske undersøkelser i forbindelse med fundamentering
av nytt planetarium i bakgården

Tittel TA 2017/23 KONGENS GATE 1, TRONDHEIM Arkeologiske undersøkelser i forbindelse med fundamentering av nytt planetarium i bakgården	Rapporttype/nummer NIKU Oppdragsrapport 15/2017	Publiseringsdato [Publiseringsdato]
	Prosjektnummer 1020894	Oppdragstidspunkt 25.-30.01.2017
	Forsidebilde Tiltaksområdet sett mot NNV. Foto: Da_61261_006.	
Forfatter(e) Ann Kathrin Jantsch	Sider 18	Tilgjengelighet Åpen
	Avdeling Arkeologi

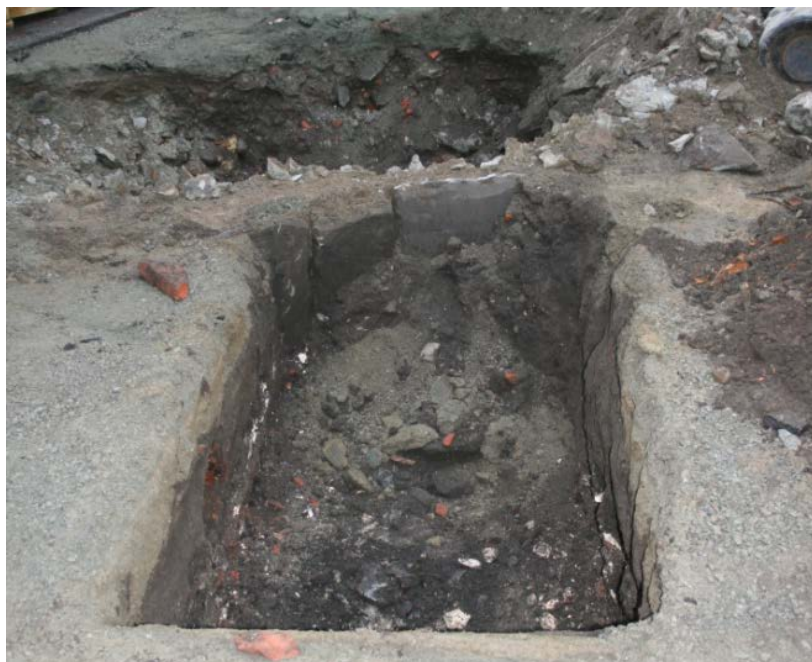
Feltarbeidet startet med at det ble gravd to hull i tiltaksområdet på 2 x 1,5 m for å sjekke grunnforholdene (figur 3). I det nordligste hullet var det bevart etter-reformatoriske kulturlag i form av hagejord blandet med rivningsmasse bestående av gul og rød tegl, mørtel og kull. De øverste ca. 40 cm var hagejord. Underliggende lag besto av bedre bevarte lag av rivningsmasse og kull. Mot bunnen av hullet var det rester av brannlag med mer kull og brent masse. Mot sør fantes stående skiferheller som så ut til å avgrense kulturlagene sør for hellene (figur 4 og 5). Disse dannet en halvsirkel, og har trolig inngått som en del av et eldre hageanlegg. Hellene ble fjernet. I det sørligste hullet var det påført bruddstein og omgravd masse ned til 0,8-1 m. Under dette var det kulturlag med knust teglstein og mørtel blandet med organisk masse. Prøvehullene ble tatt henholdsvis innenfor og utenfor den steinsatte avgrensningen (figur 6).

Figur 3. Prøvehull som ble tatt i forbindelse med sjekk av grunnforholdene. Sett mot S. Foto: Da_61261_001.

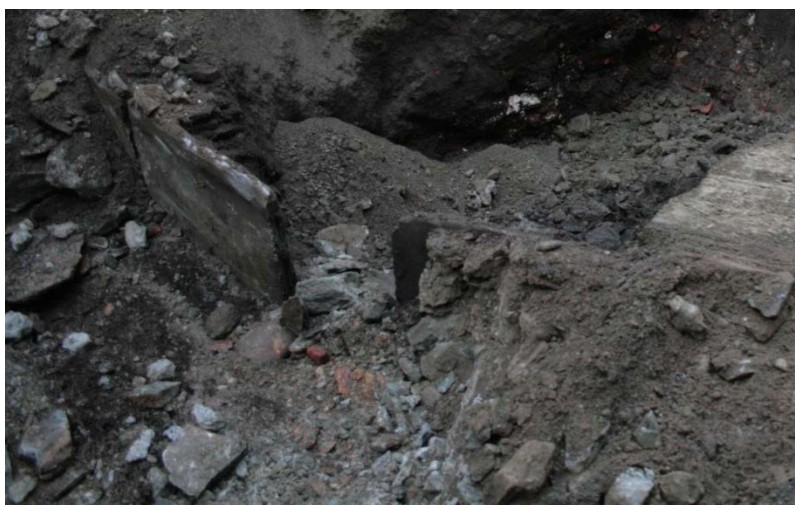
Figur 4. Stående skiferheller som avgrenset et eldre hageområde. Sett mot NV. Foto: Da_61261_004.

Undersøkelsen har vist at dette området bl.a. har fungert som hage. Området for hagebruk ser ut til å ha vært avgrenset med stående skiferheller. Under bankdriften var det springvann i bakgården (pers. med. Gunnar Houen). Det kan tenkes at det var plassert på denne «øya». Alderen på hagen er ukjent, men det kan bemerkes at tiltaksområdet inngikk i eiendommen som på midten av 1700-tallet var eid av Thomas Angell.

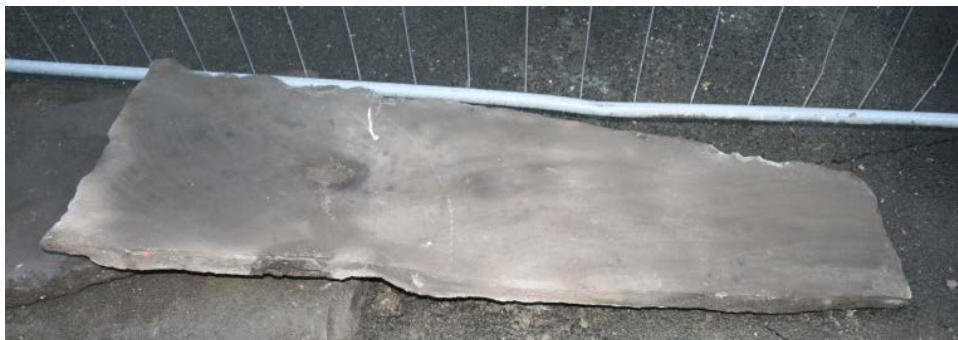
Figur 5. En av skiferhellene. Foto: Da_61261_008.

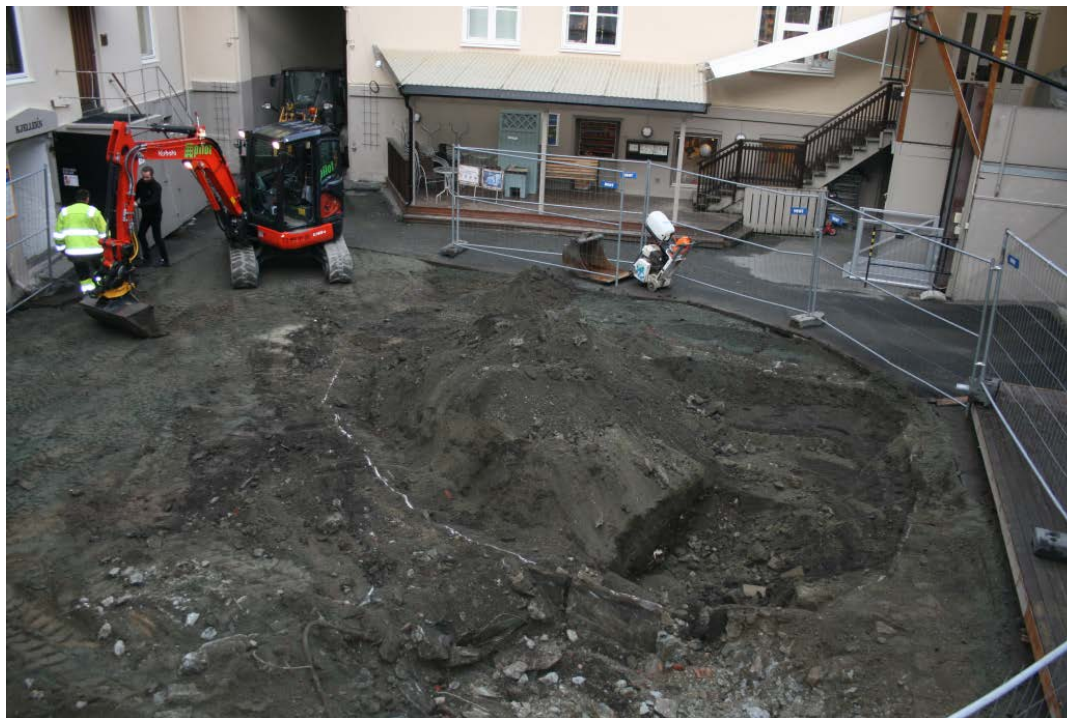
Figur 6. Stående heller i halvsirkelform (hvit stripe) som avgrenset hagejorden. Sett mot NNV. Foto: Da_61261_006.

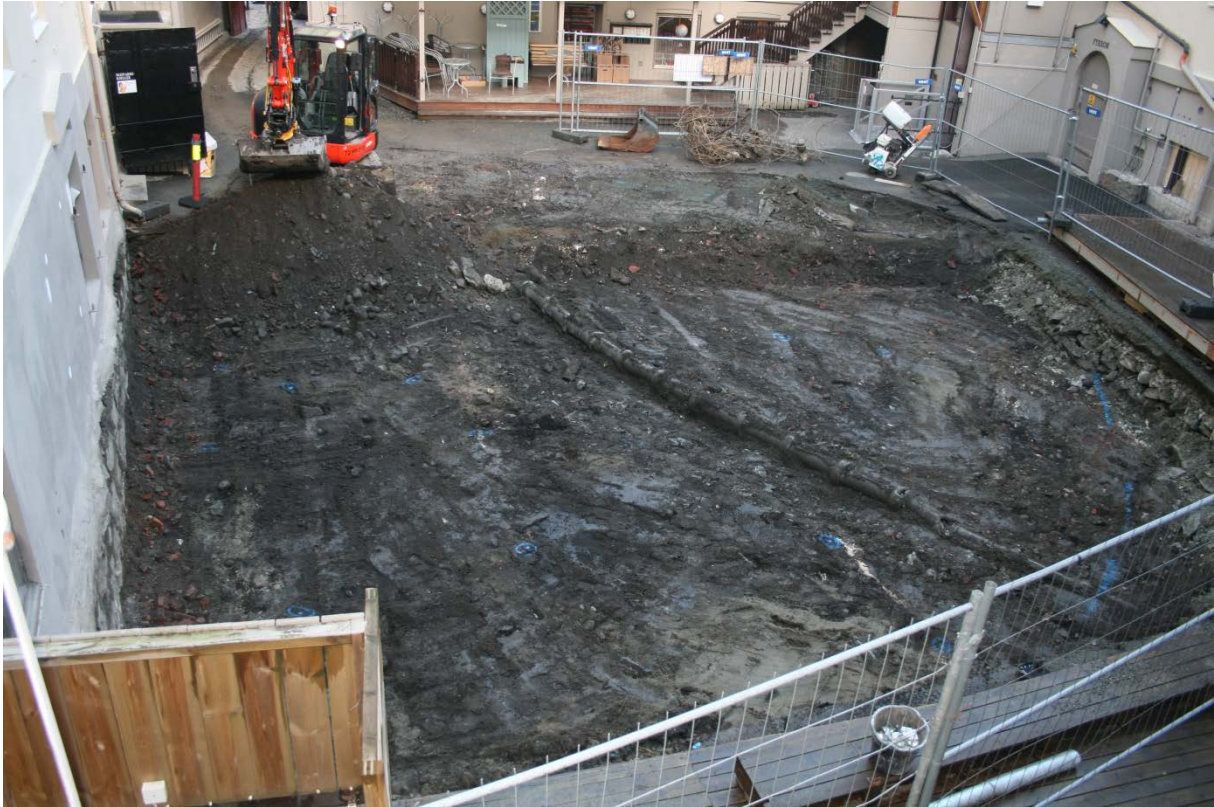
Foruten de to grøftene og byggegropen i vest så det ut til at man kom ned på bevarte kulturlag i bunnen av hele tiltaksområdet (figur 7).

Figur 7. Bakgården ferdig utsjaktet. Sett mot N. Foto: Da_61261_009.

Undersøkelsen i Kongens gate 1 har vist at mesteparten av bakgården er trauet ut ned til 0,8-1 m dybde. Unntakene er ett område i nordøstre hjørne og en 1 m bred stripe med kulturlag i vestdelen. Under denne dybden er man i overgangen til mørke, kompakte kulturlag. Disse kulturlagene er uten funn av etter-reformatorisk materiale i overflaten og er sannsynligvis middelalderske. Foruten moderne forstyrrelser bestående av to grøfter og en byggegrop ser det ut til at man kommer ned på bevarte vernet kulturlag i bunnen av hele tiltaksområdet. Inn mot østfløyen er det muligens fremdeles bevart etter-reformatoriske lag eller konstruksjoner.
