BLÅTÅRN, AKERSHUS SLOTT

Arkeologisk undersøkelse: prøveboring

Tittel Blåtårn, Akershus slott Arkeologisk undersøkelse: prøveboring	Rapporttype/nummer NIKU Oppdragsrapport 17/2017	Publiseringsdato [Publiseringsdato]
	Prosjektnummer 1020968	Oppdragstidspunkt 5.-26.1.2017
	Forsidebilde Boring under trappa i Blåtårn, arbeidsbilde. NFF	
Forfatter(e) Furan, Nora Front	Sider 13	Tilgjengelighet Åpen
	Avdeling Arkeologi

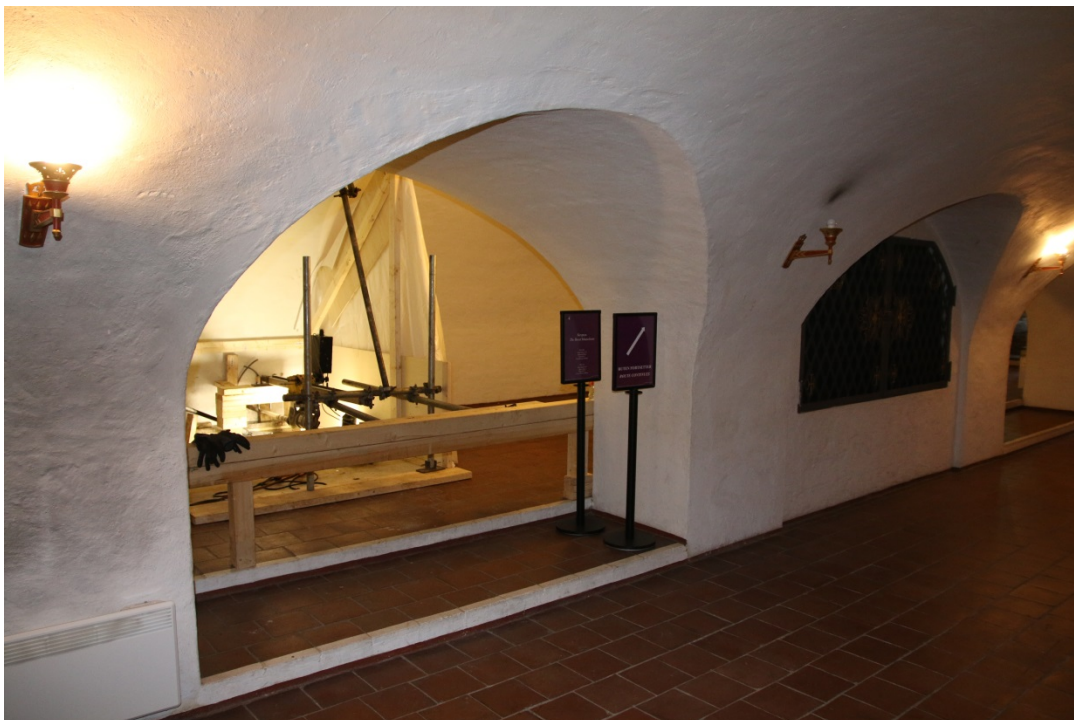
Figur 2: Oversikt boring i Langkjelleren. Foto av MD. Foto-nr: Cf35274_NIKU_0013

Arbeidet startet i Langkjelleren hvor det ble boret fire hull horisontalt inn i veggen mot Blåtårn. Etter planen skulle diameteren på borekjerne være 15 cm, men ved oppstart ble det klart at det ikke var mulig å bruke mer enn ca. 5 cm kjerne. Det ble tatt ut en meter av gangen som deretter ble plassert i kasser og merket med nummer på borehull og meter.

Borehull 2 (BH2) ble boret først, totalt 5 m inn i murveggen/berget. Det ble kun avdekket rød murstein ytterst, deretter gneis/fjell. Omtrent lik lagdeling ble observert i borehull 1 (BH1). I borehull 3 (BH3) og borehull 4 (BH4) ble det i starten av hvert hull observert gul renessansetegl. BH4 skilte seg ut ved at det ca. 1,75 m inn i veggen ble avdekket en del av en granittstein med murpuss, samt rød teglstein og noe løsmasser som ble vasket ut ved boringen. Granittsteinen og løsmassene tyder på at det under Blåtårn har blitt brukt eldre bygningsstein og løsmasser for å fylle igjen hull/planere ut for tårnet.

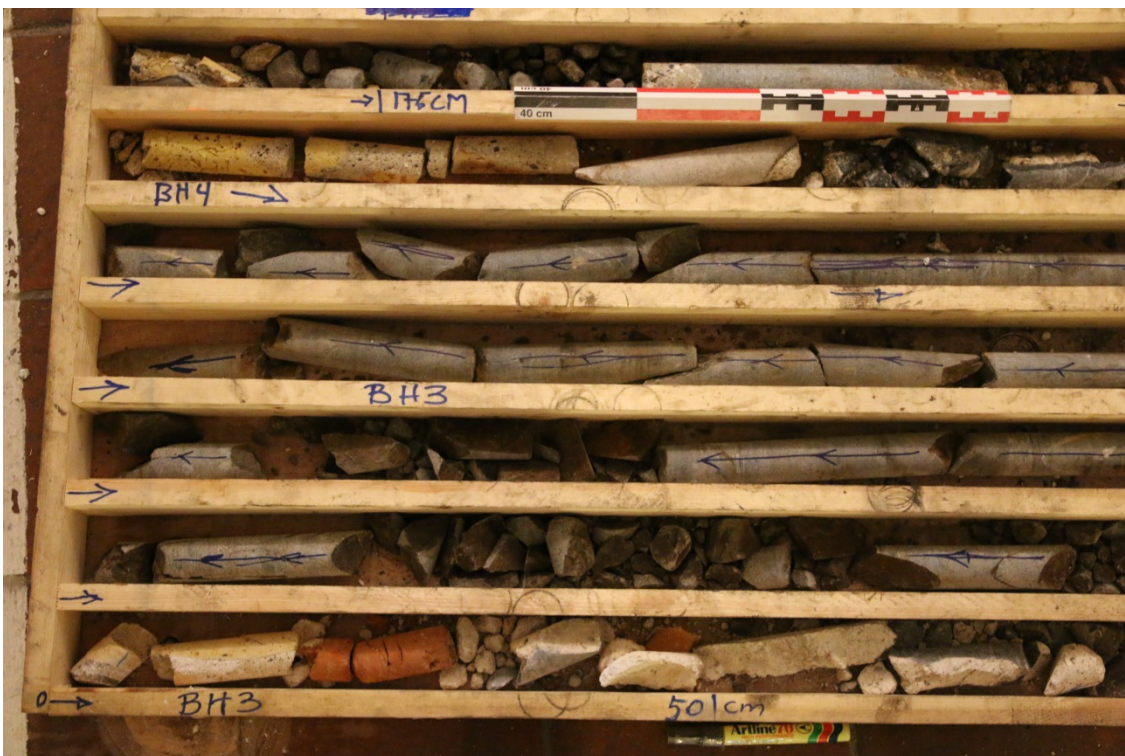
Figur 4: BH3 og BH4 i kassa. Foto av NFF. Foto-nr: Cf35274_NIKU_0022

0-20 cm	Gul teglstein m/murpuss
20-30 cm	Rød murstein
30-80 cm	Mørtel og gneis
80-500 cm	Gneis

0-40 cm	Gul teglstein med mye murpuss
40-75 cm	Murpuss og gneis
75-175 cm	Gul tegl og gneis. Murpuss
175-263 cm	Granitt med murpuss og rød teglstein. Gammel bygningsstein. Løsmasser som ble vasket ut ved boringen.
263-370 cm	Gneis, og løsmasser som ble vasket ut ved boringen.
370 cm-550 cm	Gneis

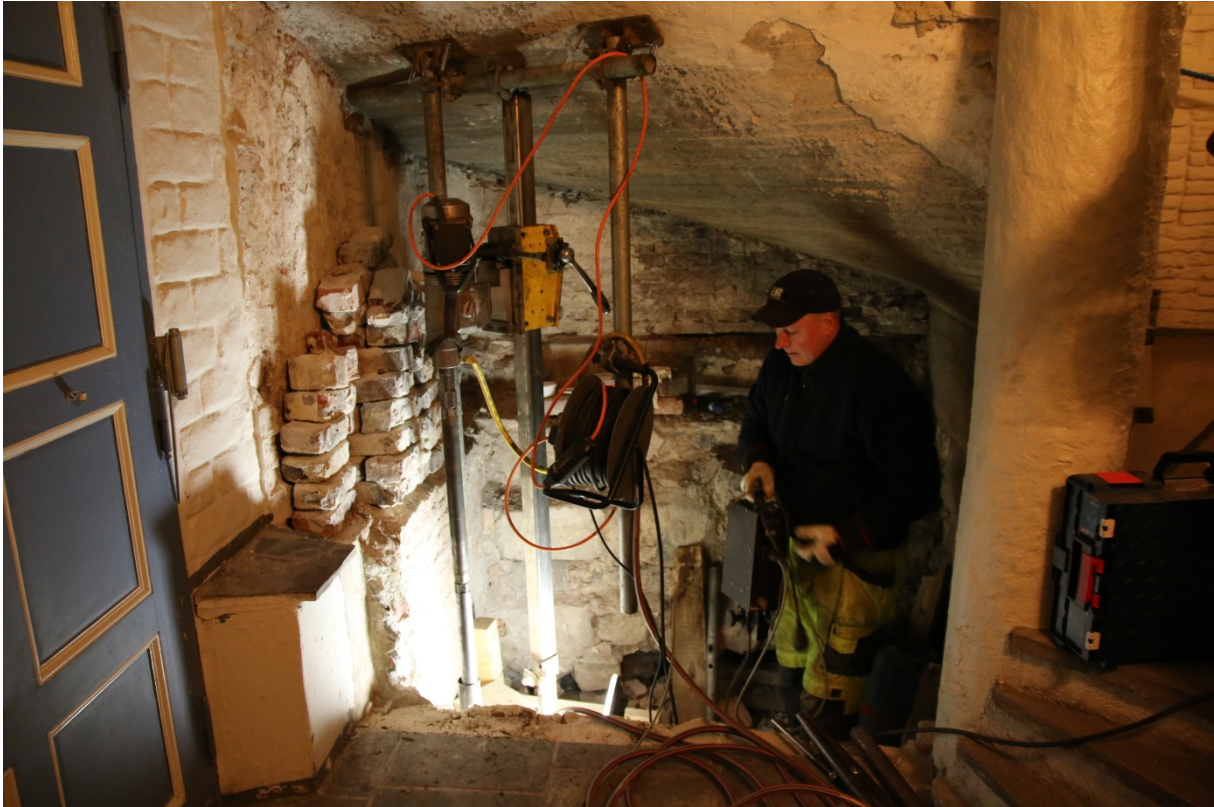
Figur 5: Arbeidsbilde, boring i Blåtårn. Foto av NFF. Foto-nr: Cf35274_NIKU_0033

I forkant av boringen under trappa i Blåtårn hadde en murvegg blitt demontert slik at flaten under trappa ble eksponert. Her var topp terreng noe lavere enn gulvet foran murveggen, noe som delvis skyldes at gulvet av skifer her hadde blitt fjernet. Topp boring under trappa var derfor ca. 70 cm under gulvet. Overflaten bestod av grus, småstein og murpuss. Boringen under trappa i Blåtårn startet med borehull 5 (BH5), som var plassert i sørøstlige hjørne av flaten under trappa. De første 25 cm bestod også av grus og småstein, deretter fjell som begynte i underkant av 1 m under gulvet. Dybde for fjell stemmer med Petter Molaugs beskrivelse fra forundersøkelsen (NIKU rapport 156/2013). Det ble boret ned til ca. 4 m i dybde. BH6 ble plassert omtrent en meter fra BH5, men her måtte det bores med 30 graders vinkel (retning borggården) av tekniske årsaker. Lagdelingen var tilnærmet lik den i BH5. Her ble det boret ned til ca. 5 m i dybde.
