## TA2016/23 ARTILLERIBYGGET, ERKEBISPEGÅRDEN, TRONDHEIM

Arkeologiske undersøkelser i forbindelse med innvendige  
ledningstraseer, terrengjustering og drenering

Tittel TA2016/23 Artilleribygget, Erkebispegården, Trondheim Arkeologiske undersøkelser i forbindelse med innvendige ledningstraseer, terrengjustering og drenering	Rapporttype/nummer NIKU Oppdragsrapport 21/2017	Publiseringsdato 01.06.2017
	Prosjektnummer 1020928	Oppdragstidspunkt Desember 2016 - februar 2017
	Forsidebilde Tiltak 3 under gjennomføring, sett mot V. Chris McLees. Da60268_0021	
Forfatter(e) Chris McLees	Sider 17	Tilgjengelighet Åpen
	Avdeling Arkeologi

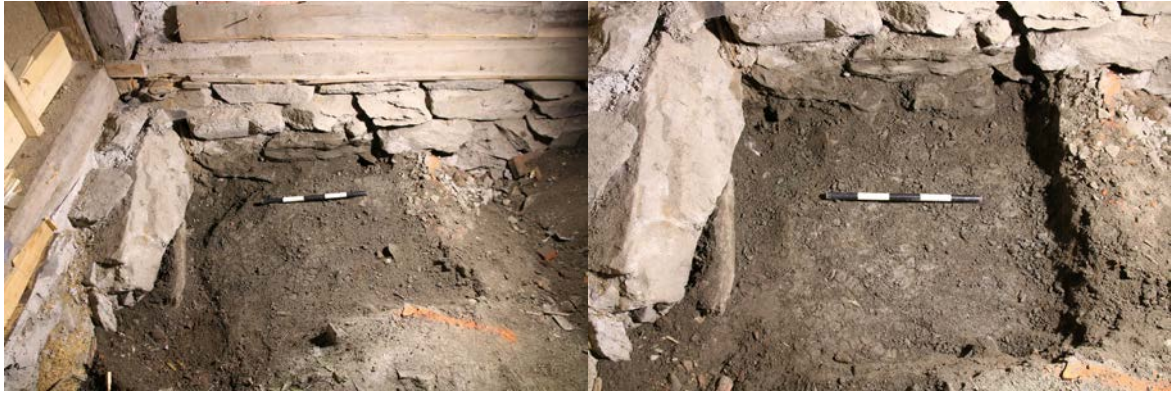
Hullet målte ca 1 m x 1m i overflate og ble gravd til en dybde på ca. 0,90 m under toppen av bygningens grunnmur i sør. Det ble fjernet ca. 0,50 m med kulturlag. Det øverste laget besto av et ca. 5-10 cm tykt støv- og moderne ruslag. Under dette ble det avdekket toppen av et noe uttørket og smuldrende grått leire lag (se bildene under). Laget inneholdt spredte røde tegl og takteglfragmenter, mørtelklumper og smuler, trekull, stein og steinfragmenter, enkelte dyrebein og en halvpart av en fragmentert kanonkule av jern. Dyrebeinene var fragmenterte, men forholdsvis godt bevart. Laget var ca. maks. 0,40 m tykt. Laget tolkes som omrotet material, muligens bestående av oppgravde middelalderse kulturlag. Det ble imidlertid kun registrert nyere tids gjenstander i laget. Laget ble kanskje dannet i forbindelse med grunnarbeid tilknyttet bygging av Artilleribygget.

**Venstre: Toppen av det øverste leirelag. Høyre: laget delvis utgravd →V. Da60268\_0022 & Da60268\_0024**

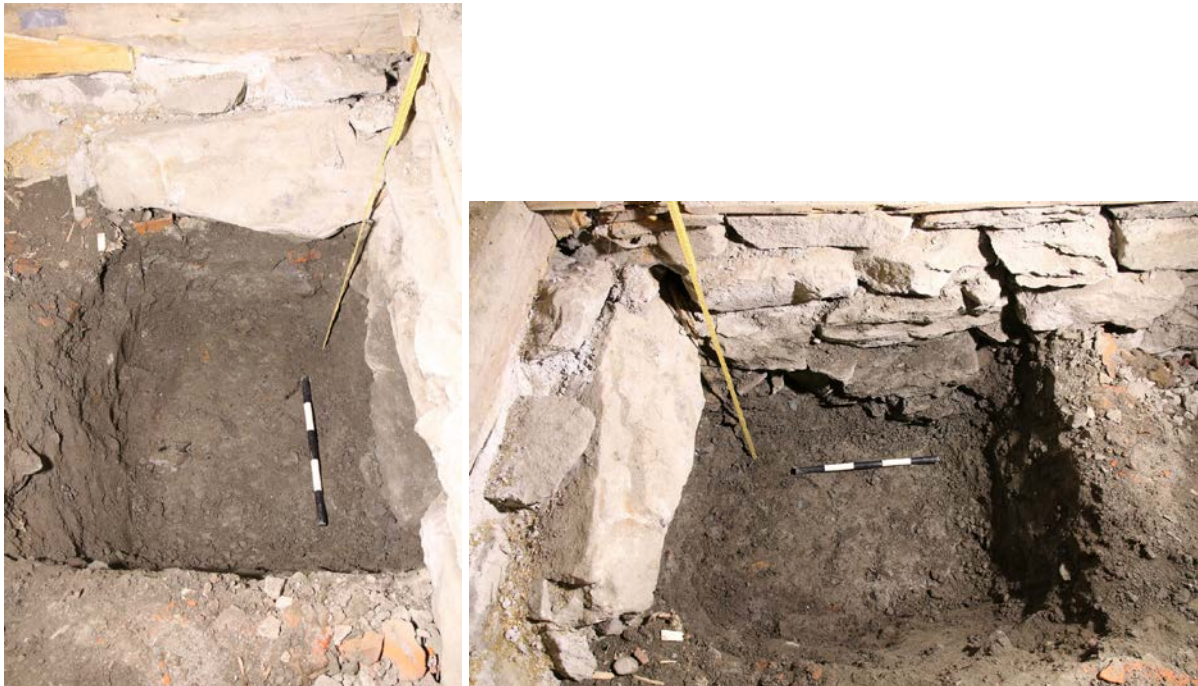
I hullets bunn ble det registrert overgang til en mer kompakt, lysere, og litt bløtere/feitere grågrønn leire, spekket med litt spredte trekull og meget forråtnete dyrebein. I sammensetning og innhold liknet dette på laget som ble kartlagt i bunnen av de to prøvehullene som ble gravd innenfor bygningen i 2013 (TA2013/6), og som ble datert til vikingtid/tidlig middelalder.

**Det ferdiggravde hullet. Overgang til et kompakt grågrønn leire spekket med trekull og forråtnete dyrebein i bunn →S (venstre) og →V. Da60268\_27 & Da60268\_25**

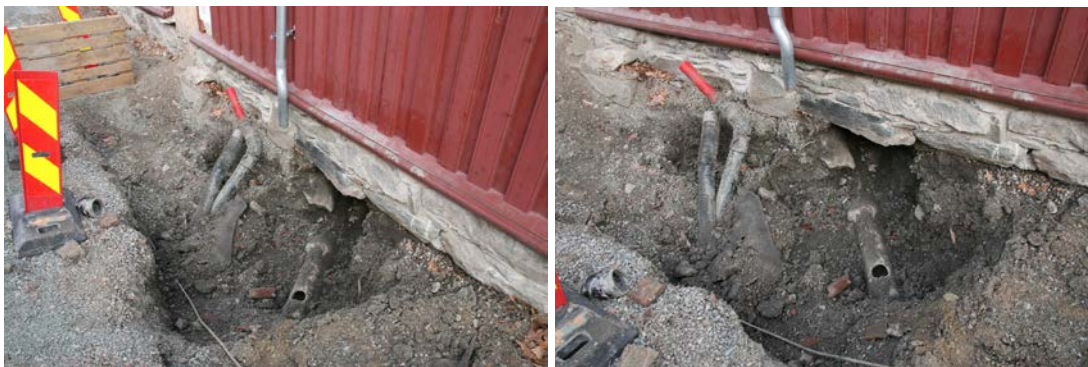
Lengst vest ble den trekullspettete toppen av rasleire avdekket under duken som ble lagt her i 2013 (cf. TA20013/13). Hullets kant i vest ble flyttet lengre øst, og det ble deretter gravd kun i omrotede, redeponerte blandete leire- og siltholdige masser som fylte de moderne lednings- og avløpsgrøfter (taknedløpet og avløpsledningen fra innsiden av bygningen). Massene inneholdt enkelte stykker røde og gule tegl.

Det ferdiggravde hullet for trekkekummen →NV. Da60268\_007 & Da60268\_006

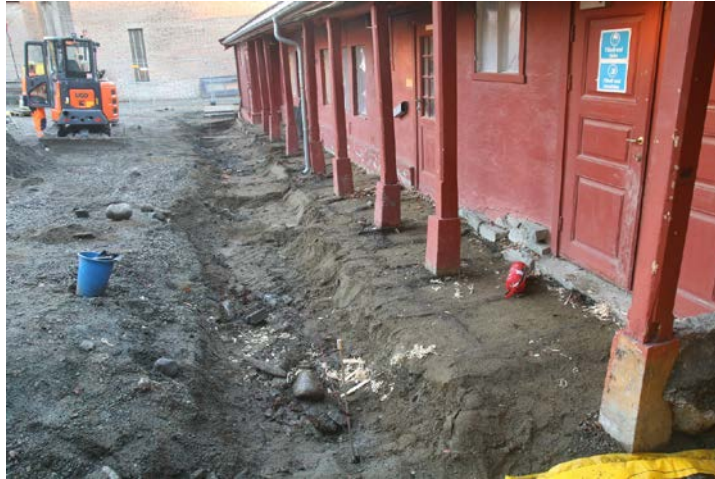
Mellom grøften og Artilleribyggets grunnmur lå en rekke med steinheller på et tykt brun settesandlag. Både steinhellene og sandlaget ble fjernet. Under sanden fantes rester av et eldre hellelag, bestående av støpte betongheller. Disse ble delvis påvist i forundersøkelsens hull 3 og 4 (TA2016/16). Varmekabler ble lagt på dette nivået.

**Dreneringsgrøften ferdiggravd. Takbærende søyler og den brune settesanden til det fjernete steinhellelaget vises til høyre →Ø Da60268\_0018**

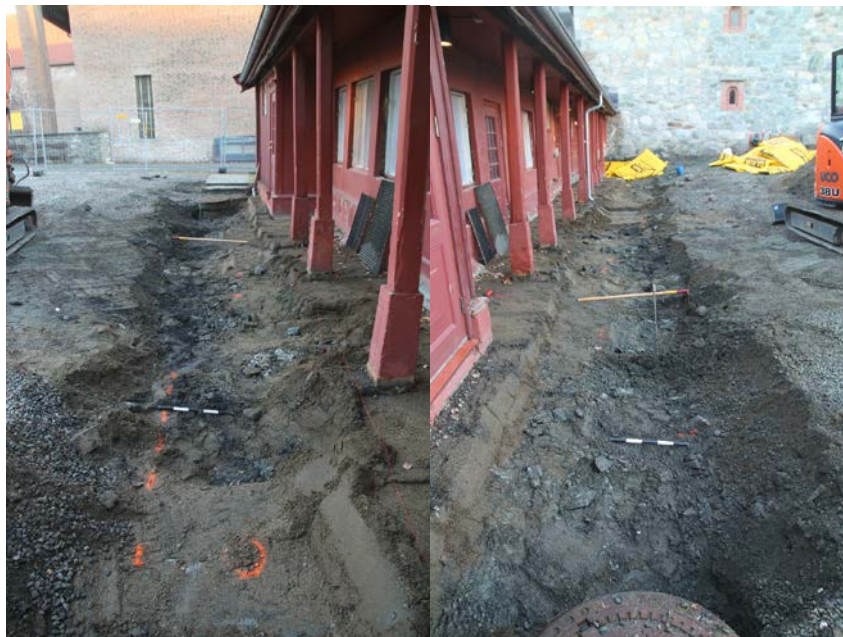
I grøftens bunn omtrent midtveis i traseens løp ble det påvist et mørkt humusholdig jordlag. Også dette ble påvist i forundersøkelsens hull 4 som det øverste, forholdsvis moderne kulturlag som lå inntil betonghellenes nordre kant. Grøftens siste 4 meter lengst øst besto av en meget omrottet steinfylt brungrå leirblandet sand. Dette var fyllmassen i hullet som ble gravd for kummen som ligger her, samt fyllmassen i grøften for avløpsrøret som løper vestover fra kummen mot taknedløpet. Det ble gravd litt dypere tett inntil kummen for å koble til det nye dreneringsrøret.

**Den ferdiggravde dreneringsgrøftens østre halvdel. Venstre: Mørk brunt jord i bunn →Ø. Høyre: Kummen og fyllmassen i kumhullet →V. Da60268\_0019 & Da60268\_0020**

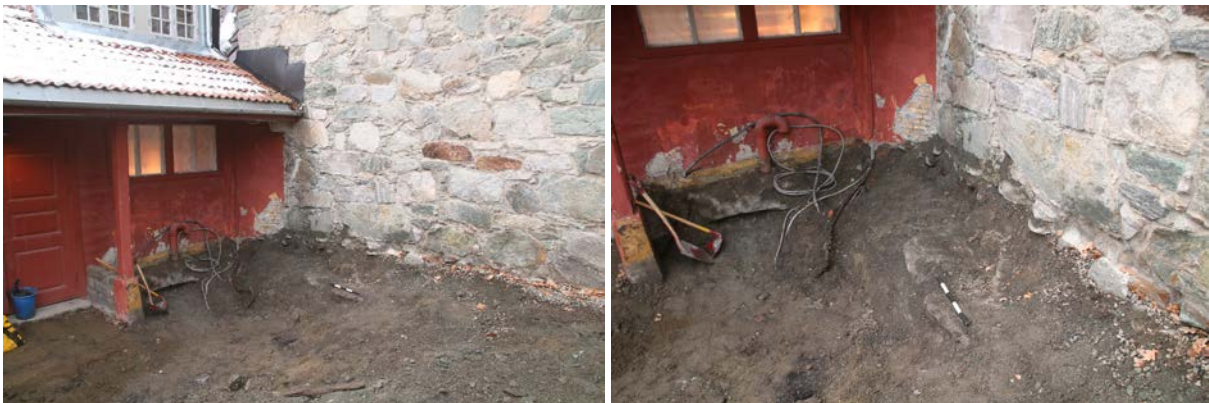
Det øverste kulturlaget her besto av gråbrun kompakt, fuktig, og fett leirblandet silt. I dette laget lå to større steiner, kun delvis avdekket, og en mørtel konsentrasjon like vest for steinene. Steinene kan være enten deler av en *in situ* steinrekke/ fundament, eller steiner som ble etterlatt på stedet i forbindelse med bygging av Feltartillerifløyen. De var tilsynelatende ikke integrert i Feltartillerifløyens fundament som ble delvis blottlagt, og kan være en del av en eldre konstruksjon.

Umiddelbart øst for steinene var kulturlagsområdet kuttet av en minst 60 cm dyp moderne NØ-SV gående kabelgrøft som ble gravd til å føre kabler inn i Artilleribygget. Grøften er ukjent fra før, og ble trolig gravd ulovlig av Forsvaret. Grøften inneholdt både moderne plastkabler og en eldre jernkledt kabel. Den stein-, tegl- og brune silt- og sandblandede fyllmassen i grøften ble delvis fjernet ned til ønsket nivå.

Venstre: Situasjon etter graving inntil hjørnet Artilleribygget/Feltartillerifløyen →SV. Høyre: Kulturlag og steinene til høyre, kabelgrøften til venstre →SSV. Da60268\_0012 & Da60268\_0013

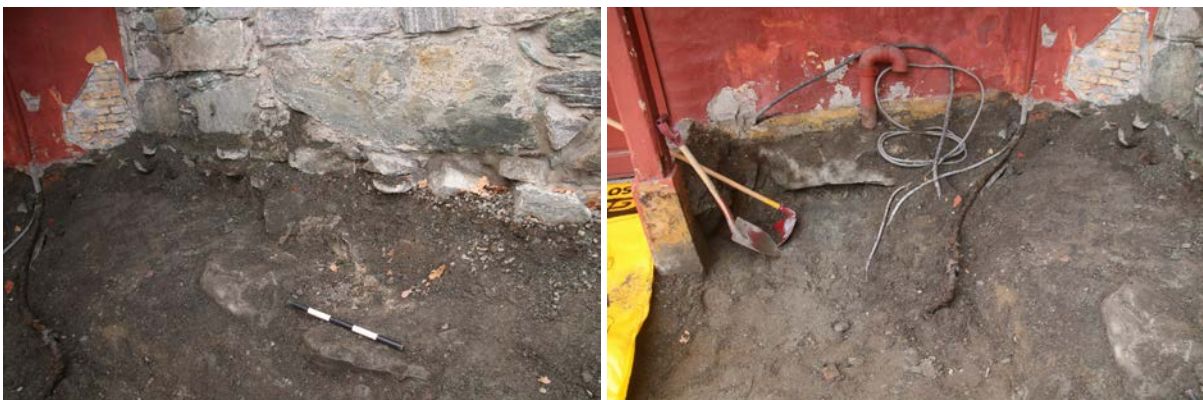
Venstre: Nærbilde av området med intakte kulturlag, steiner samt Feltartillerifløyens fundament →SV. Høyre: Nærbilde av kabelgrøften og den store steinen som stikker ut fra Artilleribyggets fundament →S. Da60268\_0015 & Da60268\_0016

Tett inntil Artilleribyggets mur fantes en større utstikkende stein som lå over en støpt betonghelle av samme type som lå under de øverste steinhellene lengre øst (se TA2016/16). De eldre hellene har dermed opprinnelig strukket seg så langt vestover som til her. Den utstikkende steinen har forholdsvis nylig blitt integrert sekundært i byggets fundament, og utgjør ikke en *in situ* del av borgmuren som ligger under fundamentet.

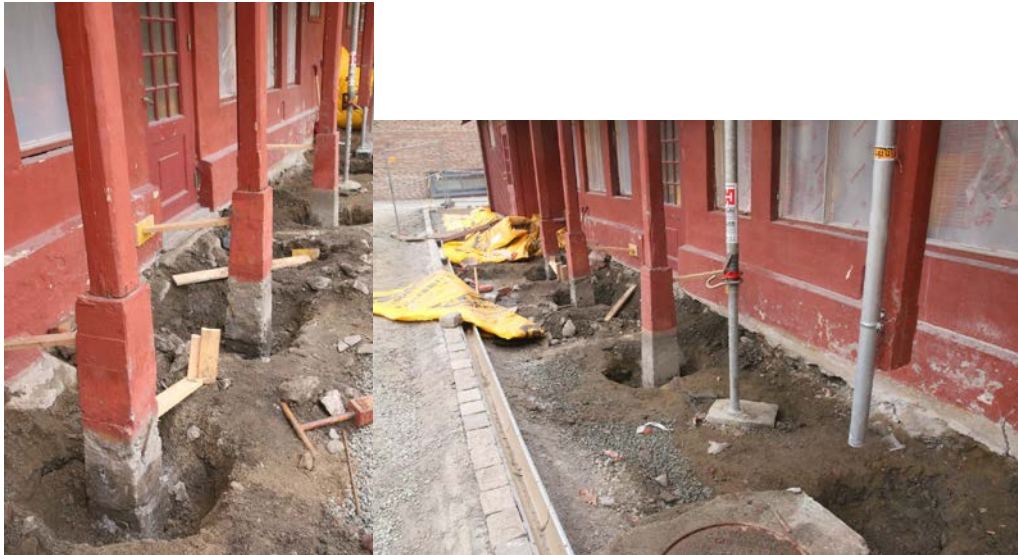
Det ble gravd rundt samtlige betongfundamenter for de takbærende søyler som står i en rekke langsmed bygningens nordre side. Dette ble gjort for å rette opp og konsolidere fundamentene som var blitt skjeve. Det ble gravd kun nok til å nå til bunns. Hullene var stort sett mindre enn 1 m i diameter, og maks. ca. 0,50 m dypt. Hullene ble gravd gjennom omrotede masser bestående av silt og sand iblandet stein, grus, mørtel, og tegl. Området har åpenbart blitt meget oppgravd i forbindelse med fundamentenes etablering.

De ferdiggravde hullene rundt søylefundamentene → V og Ø. Da60268\_0011 & Da60268\_009

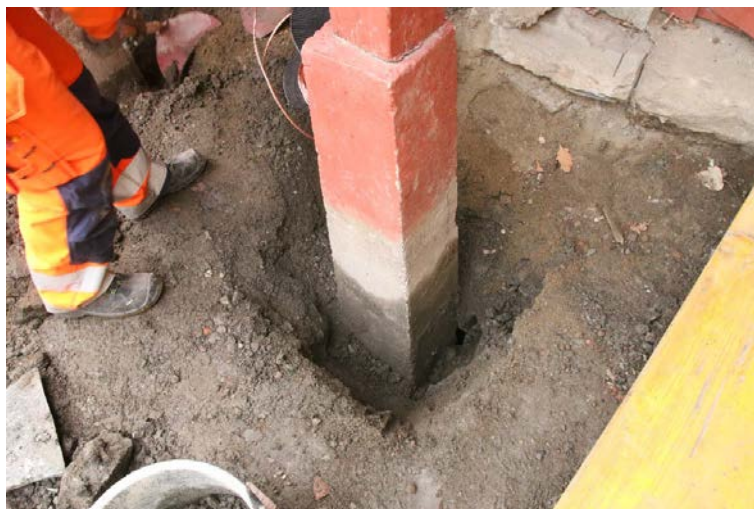
Nærbilde av et hull som ble gravd rundt et av søylefundamentene. Da60268\_008.

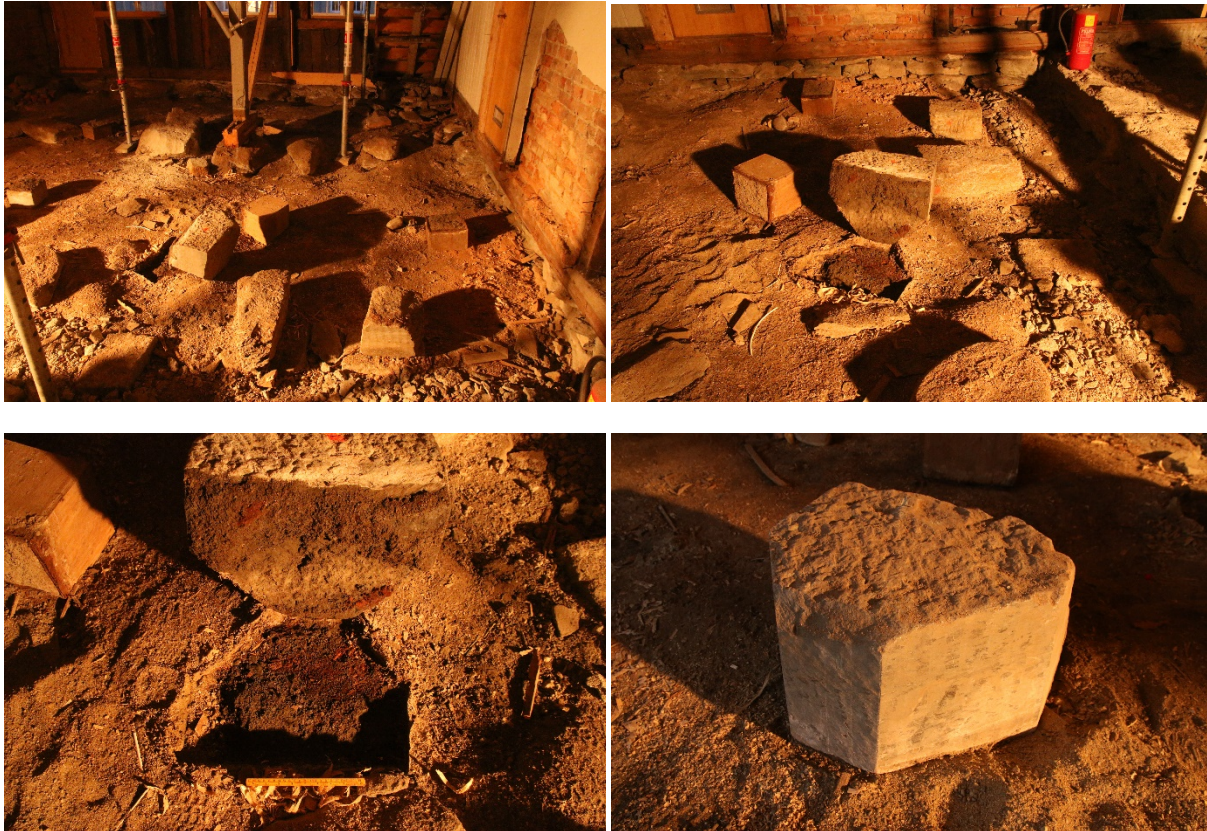
I det andre rommet fra vest ble det 04.01.2017 fjernet en del større stein som hadde blitt brukt til å fundamenterer bjelkelaget. Noen hadde senket opp til ca. 5 cm ned i støvlaget, og i enkelte tilfeller ble toppen av det underliggende kulturlaget blottlagt. Dette var et brunt smuldrete silt- og sandlag med innslag av oppløst treverk. Enkelte steiner var bearbejdede kvaderstein. Disse ble samlet inn av NDR til oppbevaring.

Andre rommet fra vest i Artilleribygget. Øverst: Oversikt av steinene som tidligere støttet gulvets bjelkelag. Under: Detalj av kulturlaget som lå under en fin tilhugget kvaderstein. Da60268\_004, \_002, \_003, \_005.
