GRAVING FOR MONTERING AV OLJEUTSKILLER TIL VERKSTED

Follobaneprojektet, Bispegata 16, Oslo

Tittel Graving for montering av oljeutskiller til verksted Follobaneprosjektet, Bispegata 16, Oslo	Rapporttype/nummer NIKU Oppdragsrapport 31/2017	Publiseringsdato [Publiseringsdato]
	Prosjektnummer 1020956	Oppdragstidspunkt 14.02.17–24.02.17
	Forsidebilde Ferdiggravd hull til oljeutskiller i kveldslys. Foto: Kristine Ødeby, NIKU.	
Forfatter(e) Kristine Ødeby	Sider 23	Tilgjengelighet Åpen
	Avdeling Arkeologi

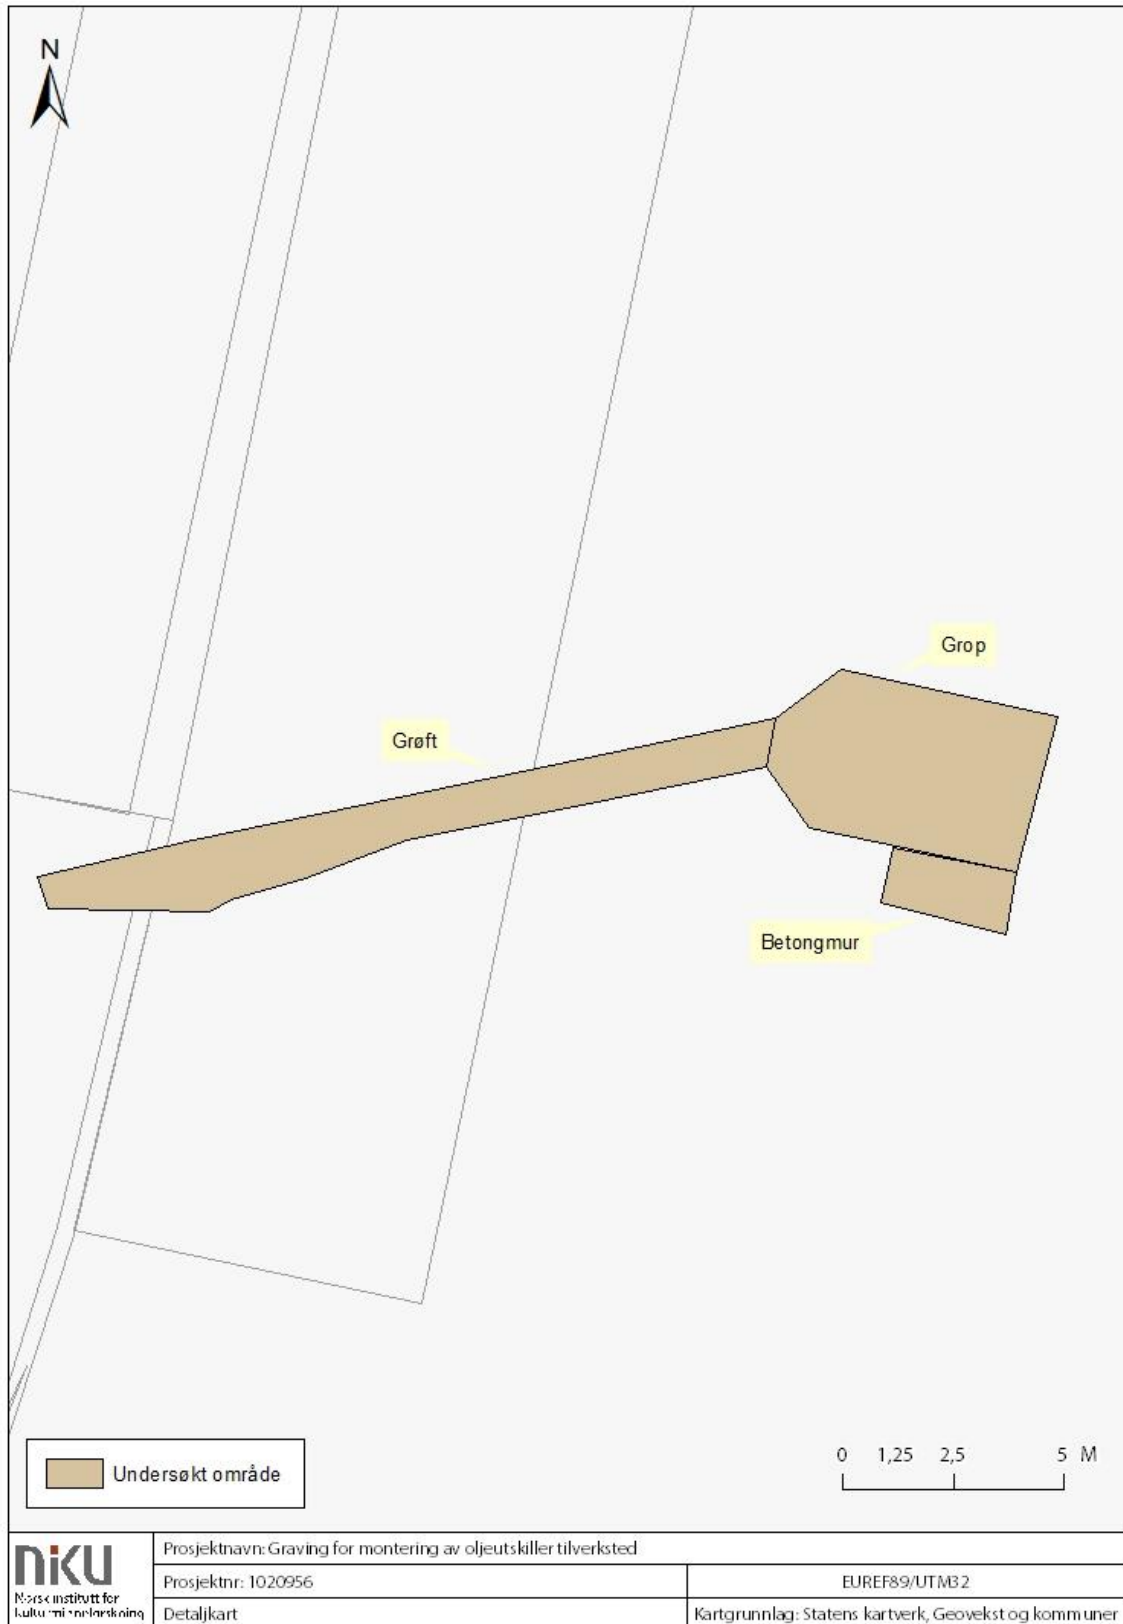
Figur 2: Detaljkart over ferdiggravid grop og sjakt, samt betongmur som dukket opp under innledende graving. Illustrasjon: Kristine Ødeby, NIKU.

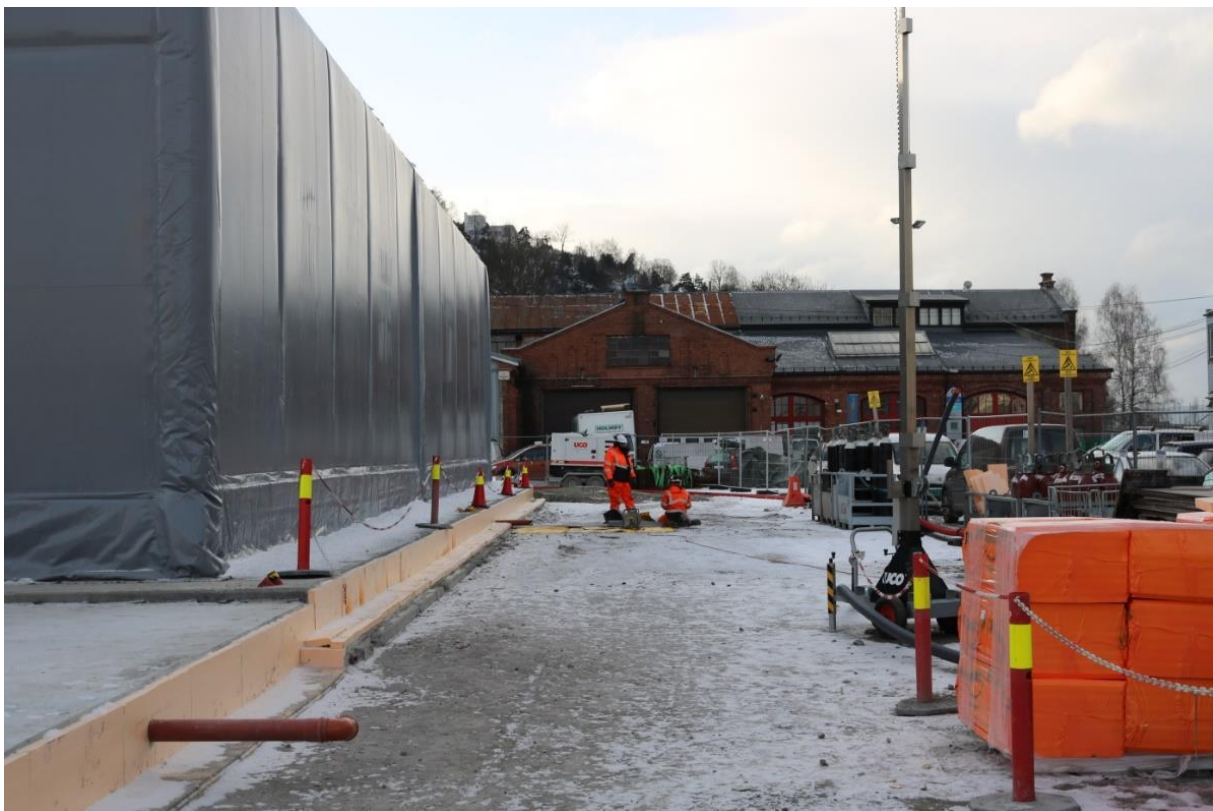
Figur 3: Oppmerking i tiltaksområdet, sett mot S. Nylig oppsatt telt for maskinvedlikehold er til venstre i bildet. Foto: Cf53280_NIKU_0001.

Kristine Ødeby. Den 24. februar var arkeolog Line Hovd til stede under overvåkingen. Gravearbeidet ble foretatt av Bane NORs entreprenør, Condotte. Tiltaksområdet lå på vestsiden av et nytt oppsatt telt (se figur 3) som skulle brukes som verksted til vedlikehold av maskiner på Follobaneprosjektet.

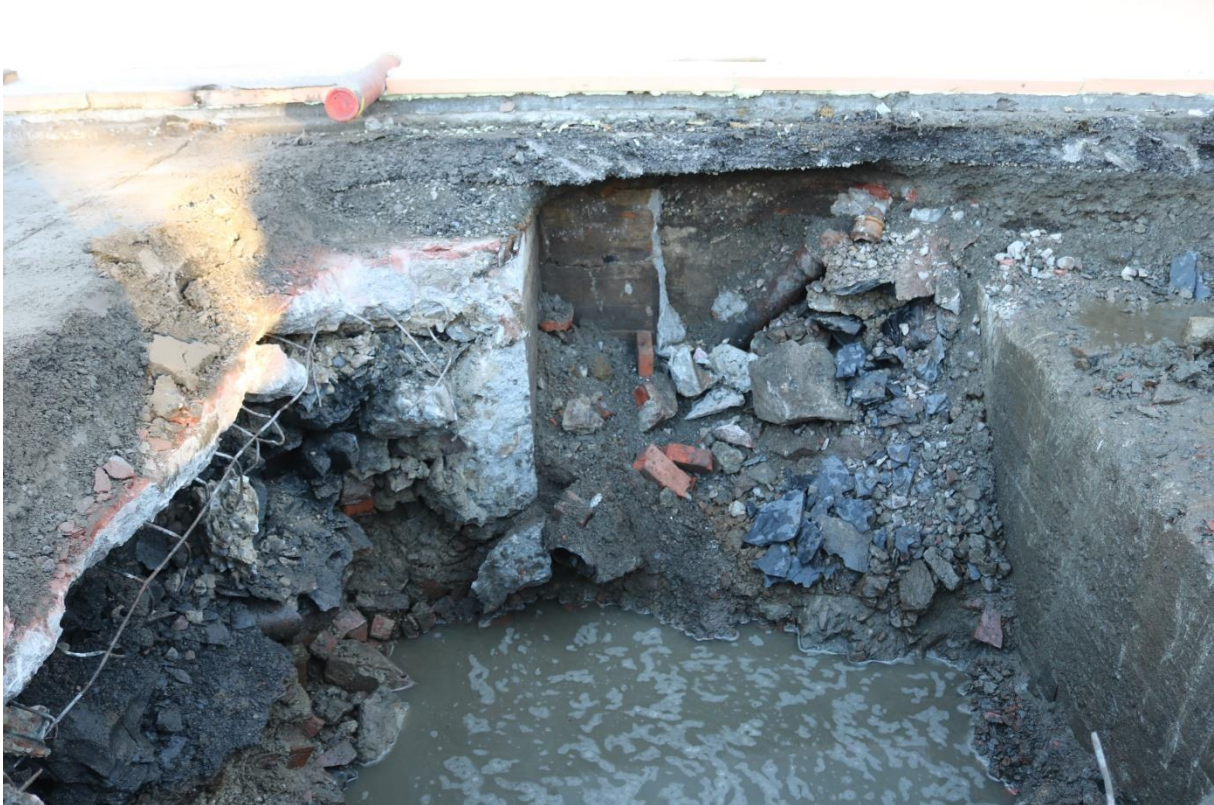
Figur 4: Fjerning av påfylte masser mellom betongvegger i grop for oljeutskiller, sett mot Ø. Foto: Cf53280_NIKU_0011.

Tiltaksområdet der gropa for oljeutskilleren skulle graves ble først merket opp av Condotte og gravd ned til ca. 0,5 m dybde der en betongmur ble påtruffet i gropas søndre ende. Gropa ble derfor forskjøvet 1 m mot nord. De øverste 2 m under terreng ble det bare påtruffet påfylte masser av stein, betong og moderne tegl. I nordøstre hjørne dukket hjørnet av enda en betongmur opp (se fig. 4), og gropa ble derfor utvidet med enda en meter, denne gangen mot vest, for å få plass til oljeutskilleren. Ved to meters dybde ble det påtruffet svært homogen leire som inneholdt noe skjell (se fig. 6). Leira

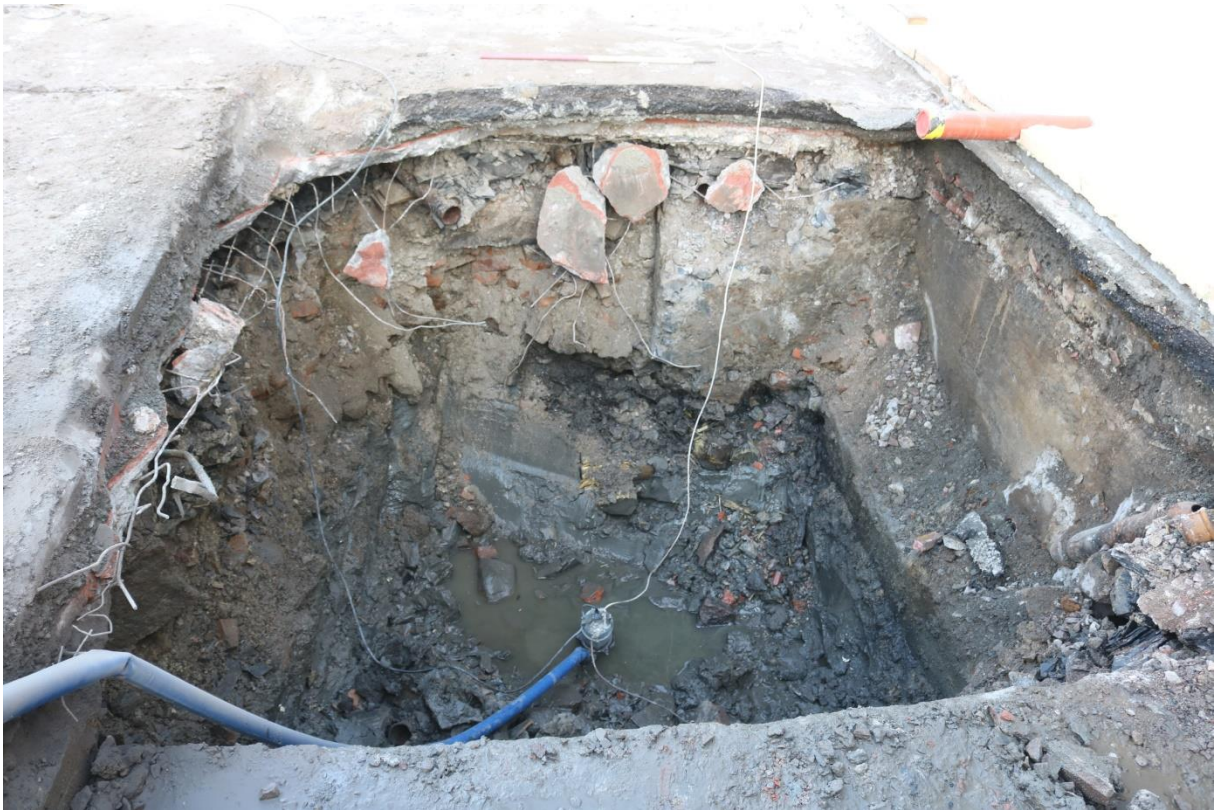
Figur 5: Pumping av vann i grop for oljeutskiller. Det lå moderne treverk i påfyllingsmasser mellom betongvegg og leire, sett mot N. Foto: Cf53280_NIKU_0022.

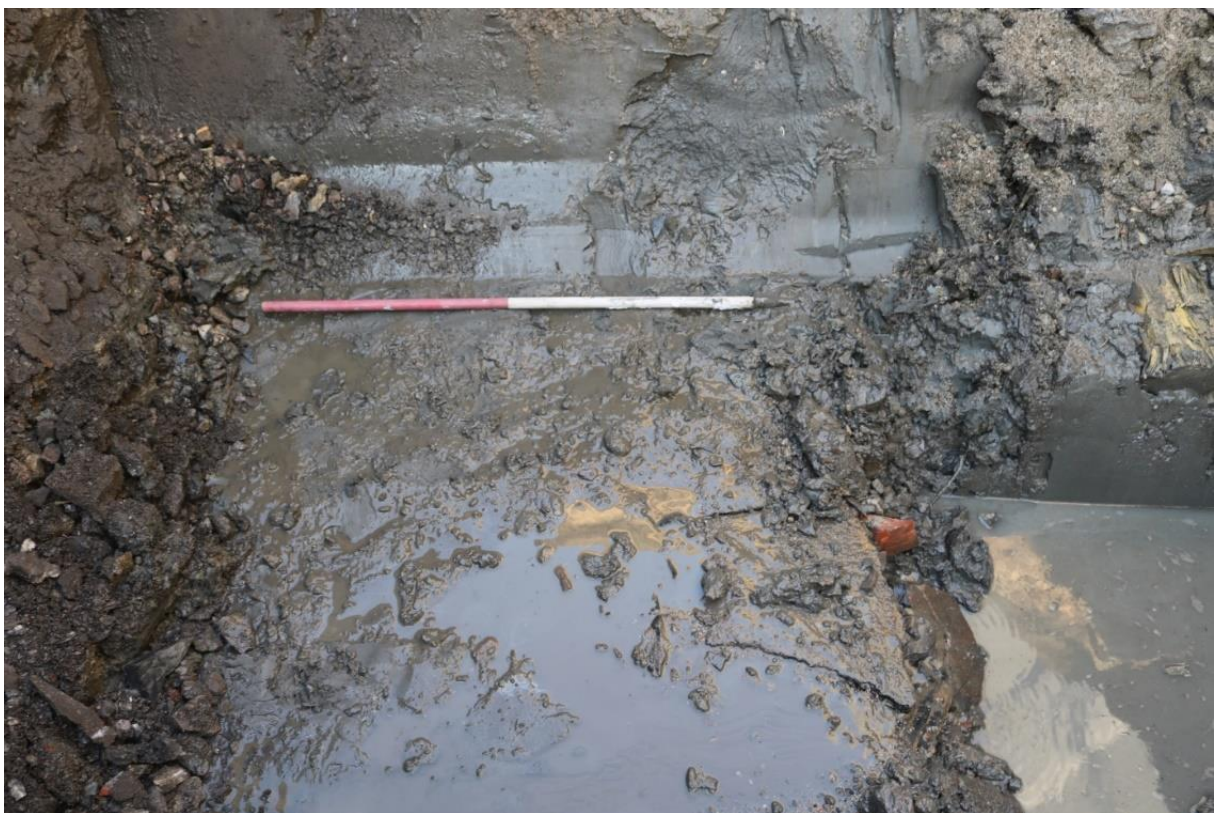
Figur 6: Undergrunnsleire i plan, sett mot N. Foto: Cf53280_NIKU_0038.

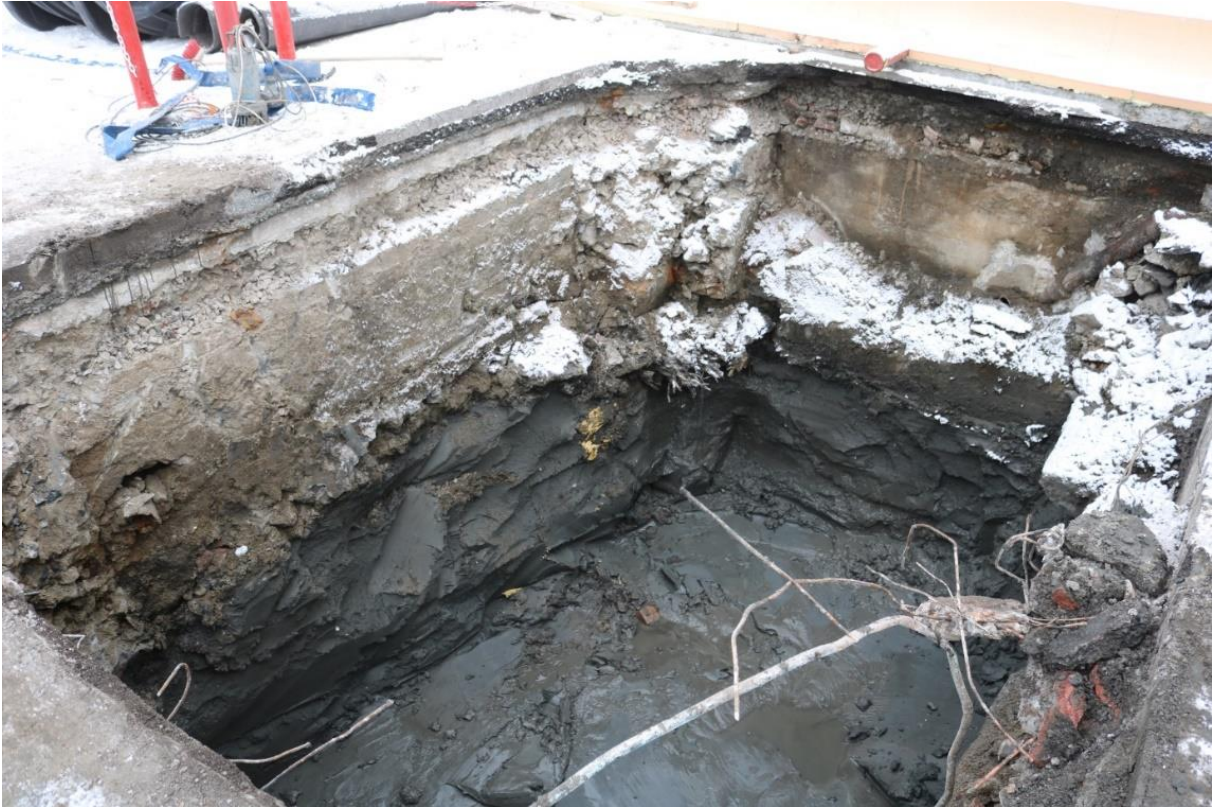
Figur 7: Ferdiggravd grop for oljeutskiller, sett mot NØ. Foto: Cf53280_NIKU_0063.

ble med store vanskeligheter forsøkt undersøkt i plan, men stadig innsig av vann under betongmuren gjorde at bare en ca. 1 m bred stripe kunne undersøkes av gangen. Ingen nedgravninger ble påvist. Gropa ble gravd ned til -3,5 m under dagens overflate, som tilsvarte ca. 1,5 m ned i leira og 1,89 moh (se fig. 7). I gropas nordvestre hjørne, under betongen, lå 3–4 trestokker. Stokkene var sagd i lengderetningen, og derfor trolig etterreformatoriske. Stokkene ble i felt tolket som en del av de moderne fyllmassene.

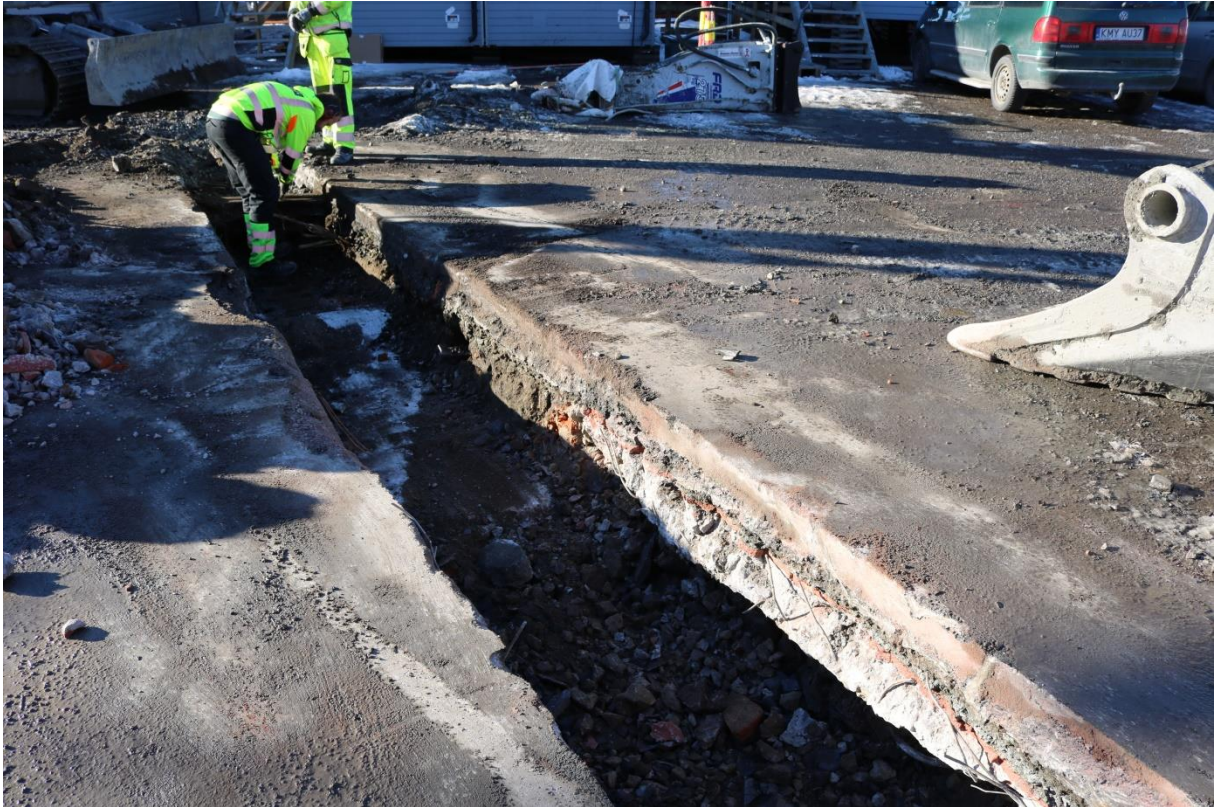
Figur 8: Grøft gravd vest-sørvest fra grop for oljeutskiller, sett mot V. Foto: Cf53280_NIKU_0074.

Ut fra gropa ble en 1 m bred og 0,5 m dyp grøft gravd i retning vest–sørvest. Grøfta ble gravd halvferdig (østre del) den 24. februar under overvåking av arkeolog. I grøfta ble det påtruffet moderne påfylte masser og betong, samt sporveksel for jernbane. Arbeidet med å fjerne sporvekselen forsinket gravearbeidet, og det ble avsluttet for dagen med beskjed om at arkeolog skulle bli tilkalt når arbeidet var i gang igjen. Beskjed ble derimot ikke gitt, og ved arkeologs tilfeldige oppmøte den 1. mars var grøfta ferdiggravd og gjenfylt. Det antas imidlertid med stor sikkerhet at automatisk freda kulturminner ikke ble påtruffet ved gravingen av grøftas vestre del, som ikke ble overvåket av arkeolog.
