## BLÅTÅRN

Fjerning av løsmasser under trapp i Blåtårnet, Akershus slott

Tittel Blåtårn Fjerning av løsmasser under trapp i Blåtårnet, Akershus slott	Rapporttype/nummer NIKU Oppdragsrapport 56/2017	Publiseringsdato [Publiseringsdato]
	Prosjektnummer 1021073	Oppdragstidspunkt 3.-4.5.2017
	Forsidebilde Tiltaksområdet, under trappa i Blåtårnet. Foto-nr: Cf53291 NIKU 0030	
Forfatter(e) Furan, Nora Front	Sider 17	Tilgjengelighet Åpen
	Avdeling Arkeologi

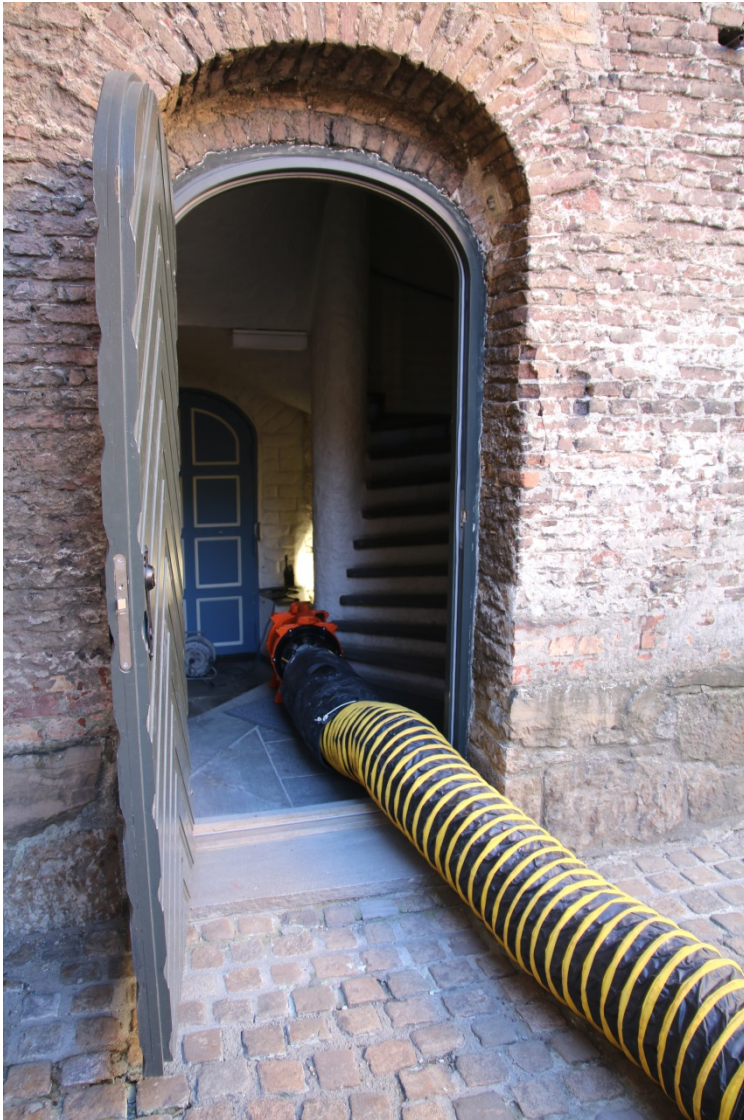
Figur 1: Inngangen til Blåtårnet. Tiltaksområdet var rett under trappa. Sett mot sør. Foto-nr: Cf53291\_NIKU\_0001

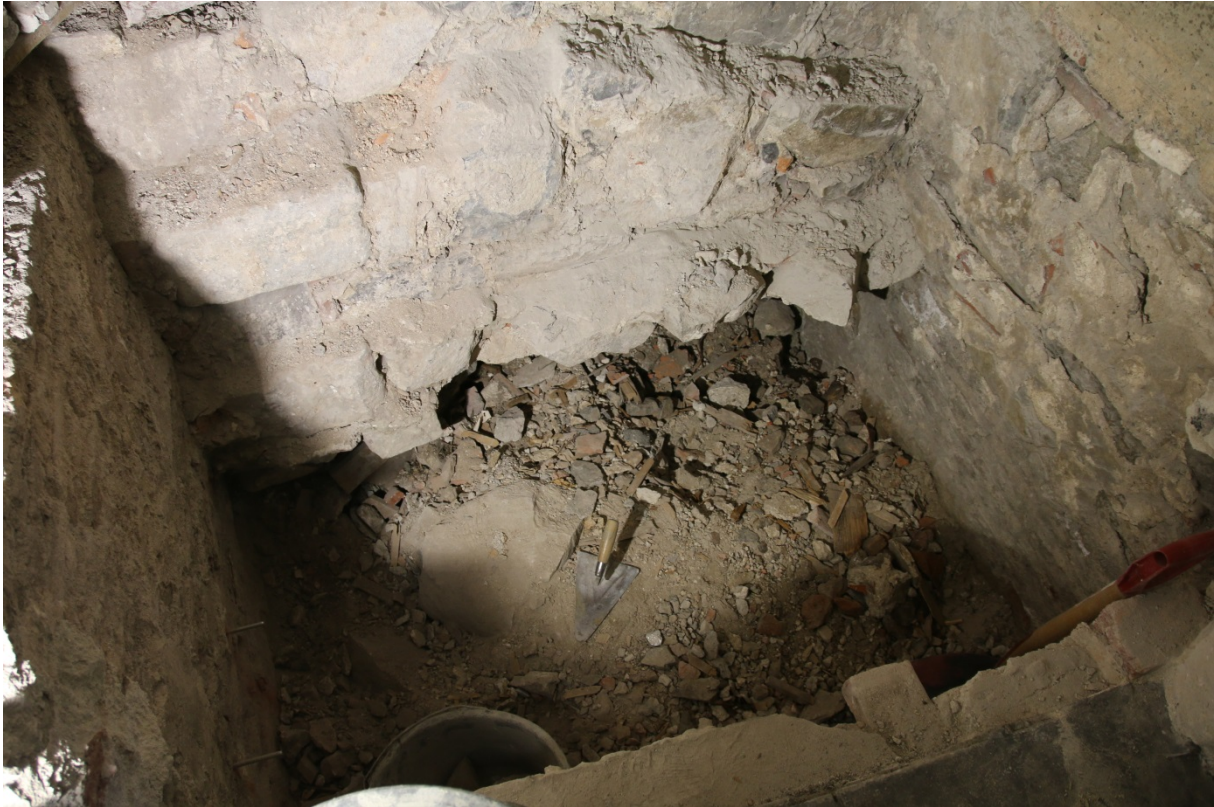
Figur 2: Arbeidsbilde, grop under trappa i Blåtårnet. Sett mot nordvest. Foto-nr: Cf53291\_NIKU\_0010

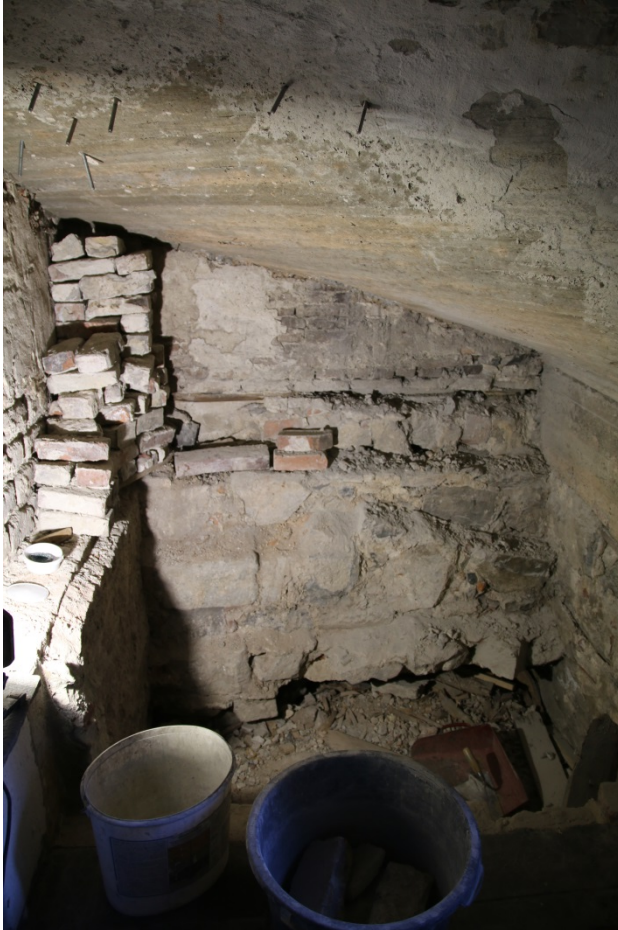
Figur 3: Arbeidsbilde. Bøttene står på nåværende gulv, og det var en avsats ned til der hvor løsmassene skulle fjernes. Sett mot vest. Foto-nr: Cf53291\_NIKU\_0002

I forkant av boringene som ble utført i januar 2017 ble murveggen foran sydvestre del av trapperommet, demontert. Der hvor det skulle graves var allerede en del masser fjernet fra tidligere, og det var derfor en avsats ned på ca. 70 cm i forhold til resten av gulvet. Fjerningen av løsmassene ble utført ved håndgraving, og massene tatt opp med bøtter og tømt på et lasteplan. Massene bestod i toppen av murpuss, kalk, biter av teglstein fra moderne tid, plankebiter, et metallbånd, sementbiter og steiner. Lengre ned dukket det opp en del dyrebein, spesielt i sørøstre-hjørnet av gropa. Det ble også observert hele eller halve biter av tegl i middelalderformat. Det ble også funnet østerskjell og hasselnøttskall som sammen med dyrebein indikerer matavfall, kanskje fra tidlig etter-reformatorisk tid eller middelalder. Nesten helt ned til fjell ble det observert en pastilleske i papp, morkent papir fra en moderne trykt bok og annet moderne søppel, noe som tilsier at massene helt ned til fjellet har blitt gravd opp og fylt igjen flere ganger opp gjennom årene. Helt nederst, rett over fjellet, ble det observert tettpakket/ hard sand og fin grus. Synlig fjell ble observert ca. 1,45 m under gulvet i nordøstre del av gropa, men noen steder grunnere. Arbeidet ble avsluttet da hele fjellet var eksponert. Fjellet var uregelmessig i formen og hadde en svak helling mot vest.

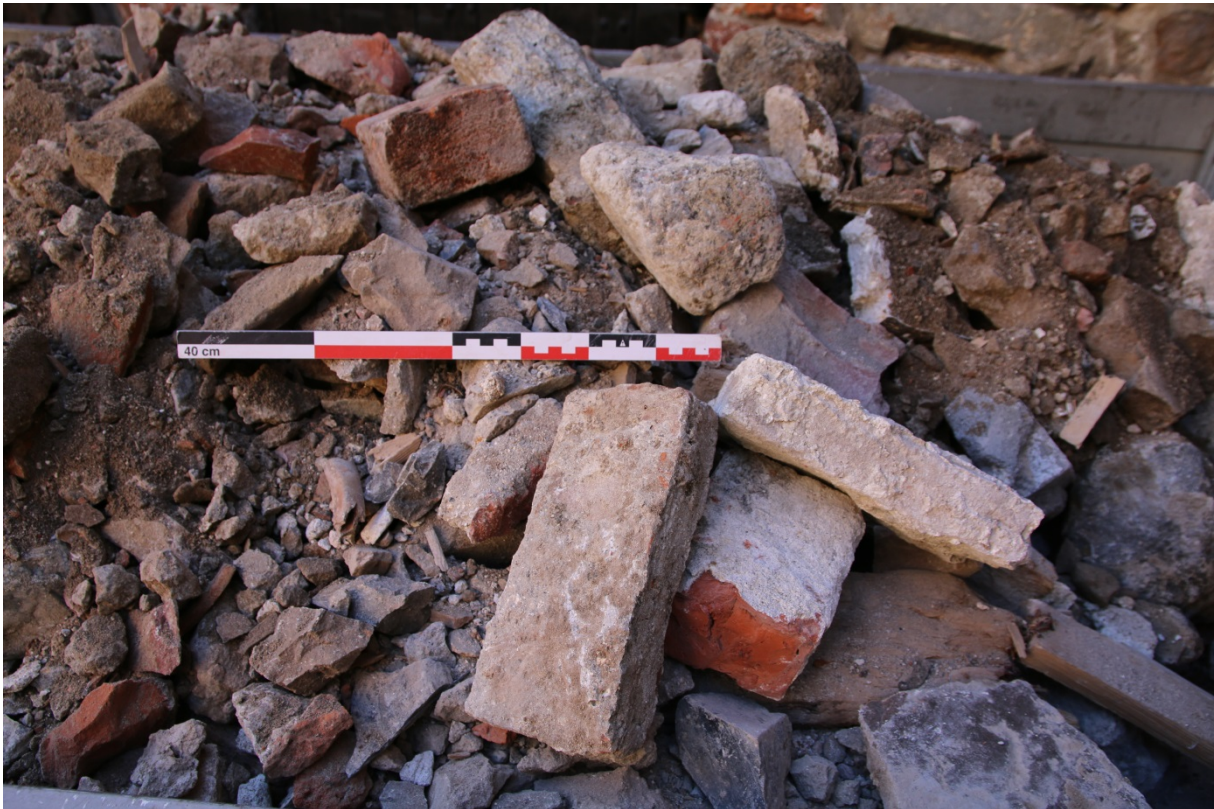
Figur 4: Oppgravde masser: hele eller fragmenterte biter av teglstein av forskjellig format. Foto-nr: Cf53291\_NIKU\_0020

Da massene var svært omrotede kan det ikke gis noen laginndeling. De omrotede massene bestod av: grus, sand, 10-20 cm store fragmenter av bygningsstein, sement, kalkbiter, plankebiter, røde teglsteinsbiter med og uten mørtel. En steinhelle fra et gulv, et par brente røde teglsteinsbiter av uklart format, noen teglsteiner i middelalderformat, et par teglsteiner av renessansetype, østersskjell, rest av stearinlys, en liten smidd nagle samt flere moderne spiker og moderne søppel.

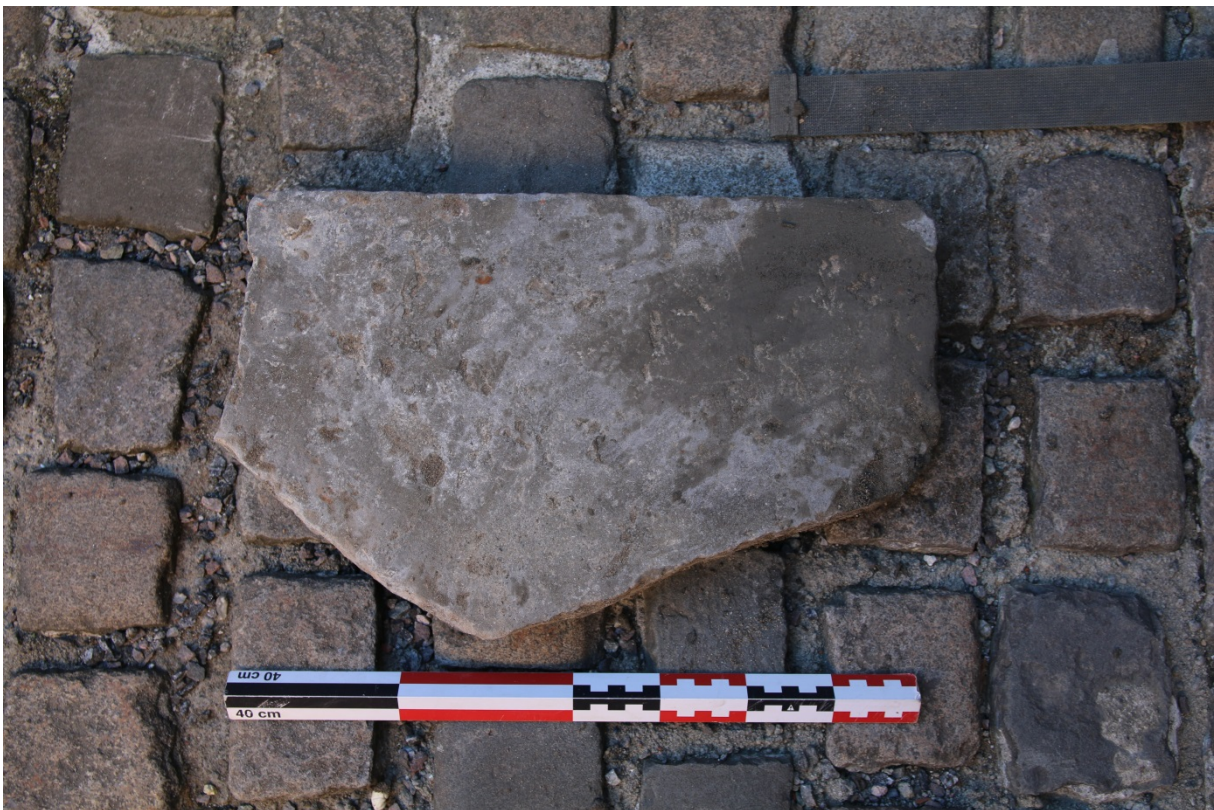
Figur 5: Steinhelle funnet løst i massene, trolig fra et gulv. Foto-nr: Cf53291\_NIKU\_0021

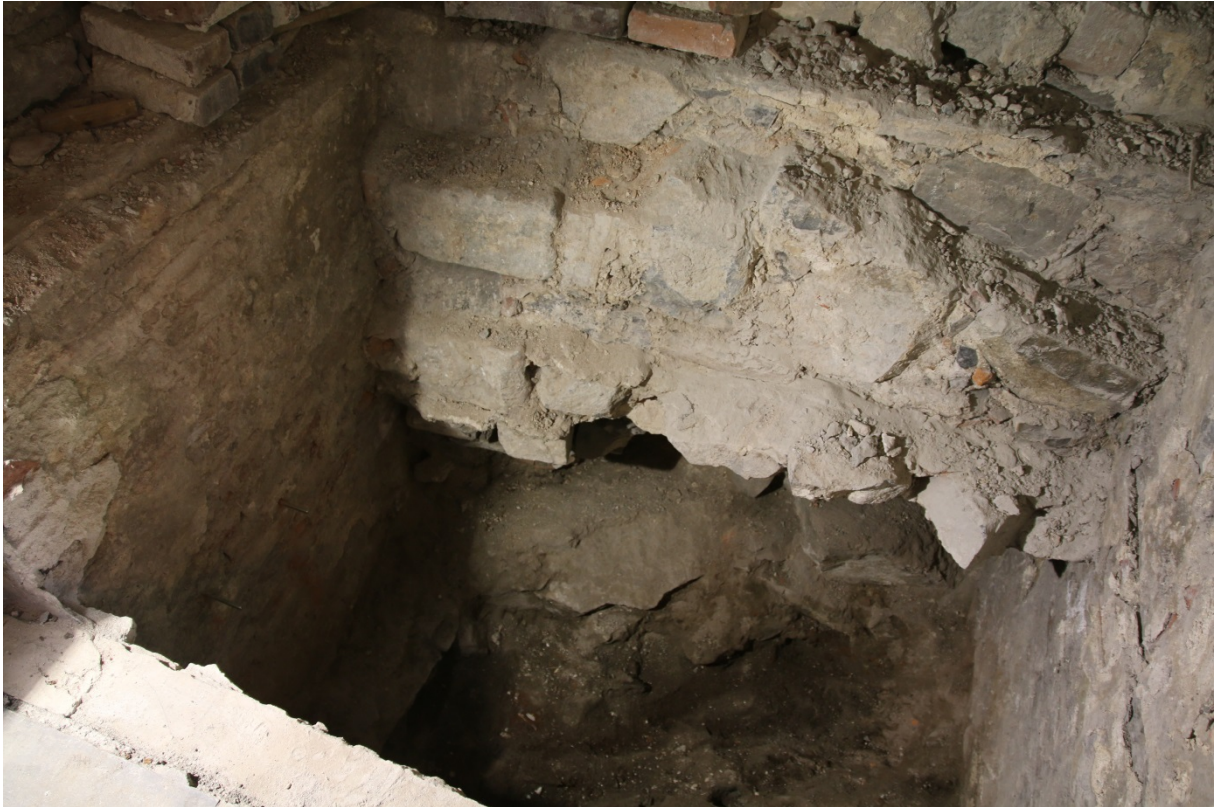
**Figur 6: Ferdig gravd grop, fjellet i bunnen. Sett mot sørvest. Foto-nr: Cf53291\_NIKU\_0037**

Dybden på gropa varierte, men den var gjennomsnittlig ca. 1,45 m dyp (målt fra gulvet og ned). Det ble i alt fjernet ned mot 75 cm med masse. Gropa ble 1,75 m lang og 1,25 m bred.

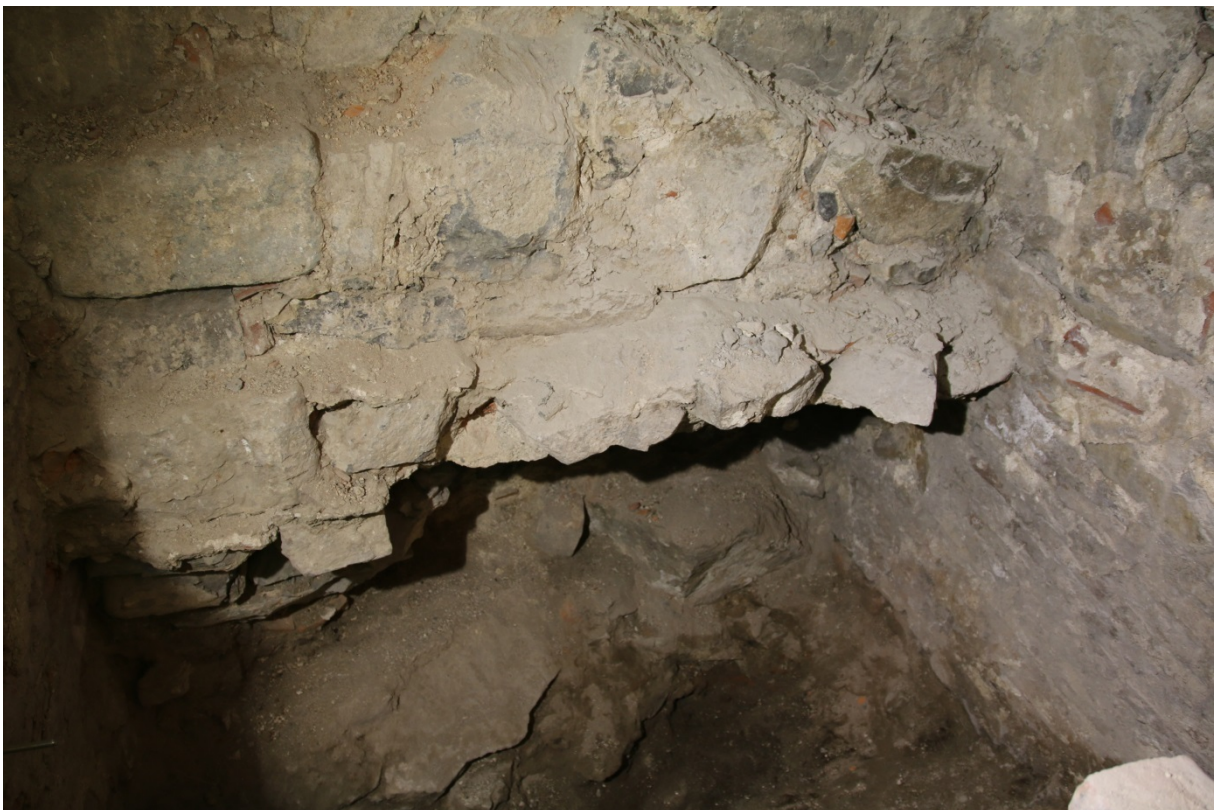
**Figur 7: Ferdig gravd grop, vestre og nordre vegg. Sett mot vest. Foto-nr: Cf53291\_NIKU\_0039**

Veggene mot nord og sør bestod nederst av en tettpakket teglsteinsmur (i renessanseformat), mens nedre del av veggen mot vest var mer løselig oppbygd av større steiner i ulikt format. Vestre vegg ga inntrykk av å være eldre enn de øvrige veggene, men samtidig var denne tilsynelatende murt opp etter teglsteinsveggene. Bygningsarkeolog Regin Meyer v/NIKU mente det var sannsynlig at nedre del av veggen mot vest var sekundær til nordre og søndre, men at man sannsynligvis har brukt bygningsstein fra en tidligere fase av slottet. Den løselig oppbygde muren lå som et utspring for en teglsteinsvegg over, og må tolkes som fundament for denne veggen. Alle murveggene var fundamentert direkte på fjellet.

Helt nederst mot fjellet i vestre vegg manglet det en del stein, noe som hadde skapt et lite hulrom inn under veggen. Dette var imidlertid kun et kort stykke inn i muren, og de fjernede steinene var ikke avgjørende for veggens bærende funksjon.

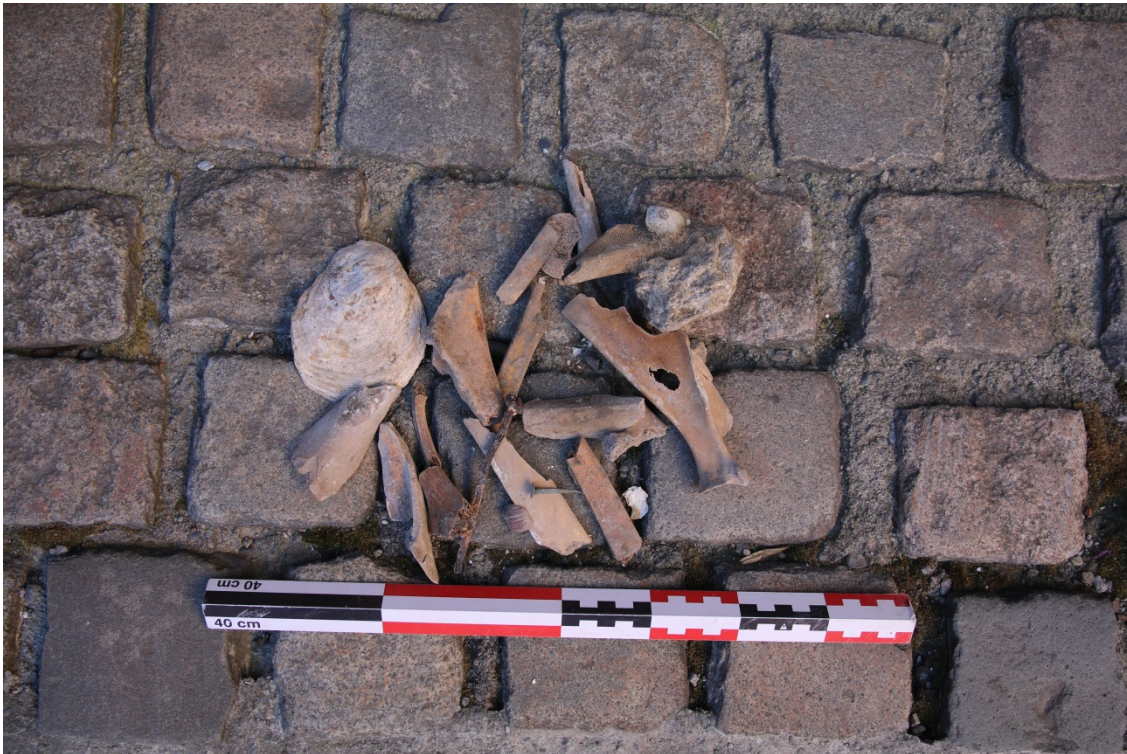
Figur 8: Samling av diverse funn fra undersøkelsen. Foto-nr: Cf53291\_NIKU\_0024
