TA 2017/7 TORVET, TRONDHEIM

Miljøgeologisk overvåking

Tittel TA 2017/7 Torvet, Trondheim Miljøgeologisk overvåking	Rapporttype/nummer NIKU Oppdragsrapport 66/2017	Publiseringsdato 01.02.2018
	Prosjektnummer 1021114	Oppdragstidspunkt 13.06.2017
	Forsidebilde Multiconsults bemannende borerigg, Fotograf Ingrid Halvorsen, Da61924 NIKU_20.JPG	
Forfatter(e) Ingrid Halvorsen	Sider 25	Tilgjengelighet Åpen
	Avdeling Arkeologi

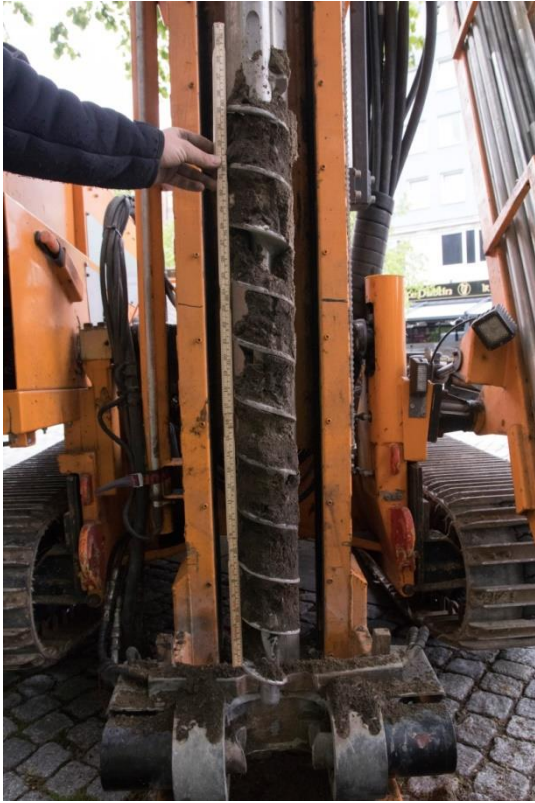
Andre boreseksjon (1-2m): de første 60 cm av denne seksjonen er av samme innhold som de siste 70 cm av første boremeter: humøs jord, med iblandet sand. Massene er medio løst. Det inneholder en del tegl og i de siste 40 cm av prøven ble det funnet biter av trekull. Dette er antatt å være kulturlag. Det er ikke funnet gjenstander som kan si oss noe om datering (se Figur 5).

Figur 5 og 6: TP100. Bilde av andre og tredje boreseksjoner, med målestokk. Da61924_NIKU_12 og Da61924_NIKU_13.

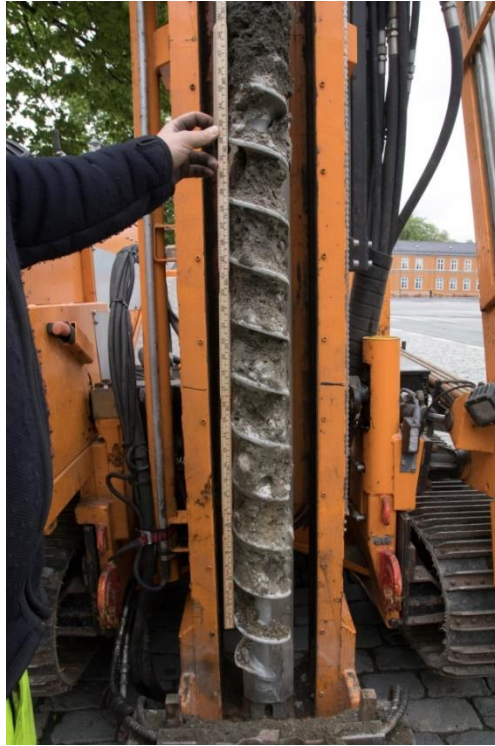
Øverste boreseksjon (0-1m): På dette borepunktet var det ikke mulig å gå dypere ned enn 1 meter på grunn av at det ikke var påvist med sikkerhet hvor vann og avløpsrør lå i området. Dette gjør det derfor vanskelig å si noe om hva som ligger dypere enn 1 meter og sterilgrunn ble derfor ikke påvist (se Figur 9).

Figur 9: TP102. Bilde av boreseksjonen, med målestokk, Da61924_NIKU_15.

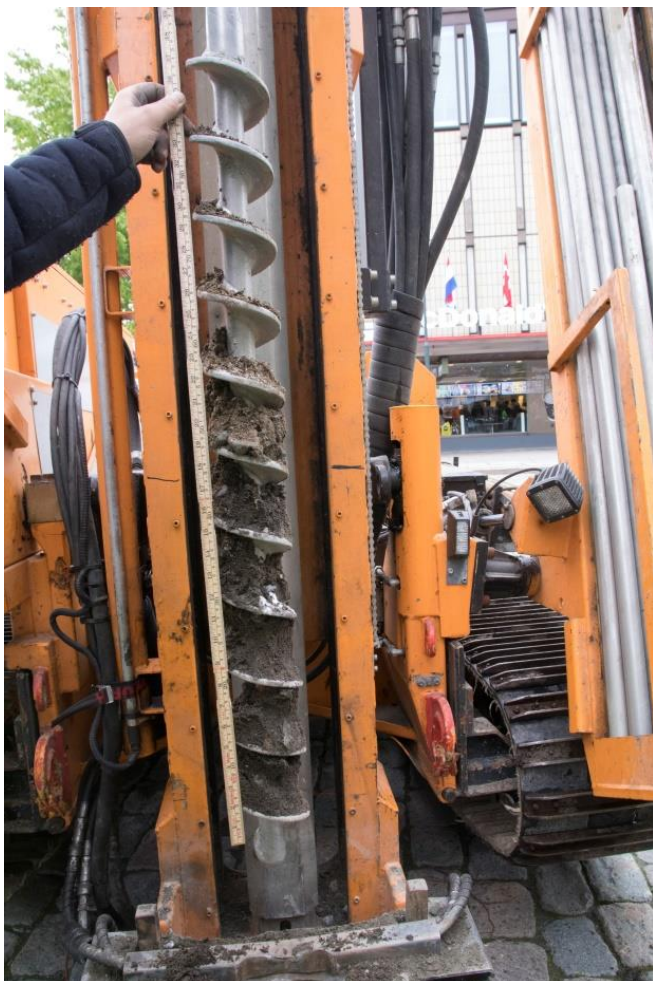
Øverste boreseksjon (0-1m): den første 50 cm av denne boremeteren er løs sand med en del store steiner. Dette er tolket til å være moderne fyllmasser. Det finnes deretter en overgang til et lag med organisk brun/grå masser. Dette ser ut som et kulturlag og inneholder biter av jern en liten bit keramikk med glasur. Dette kulturlaget forekom de siste 50 cm.

Figur 11 og 12: TP108. Bilde øverste og andre boreseksjon, med målestokk. Da61924_NIKU_17 og Da61924_NIKU_18.

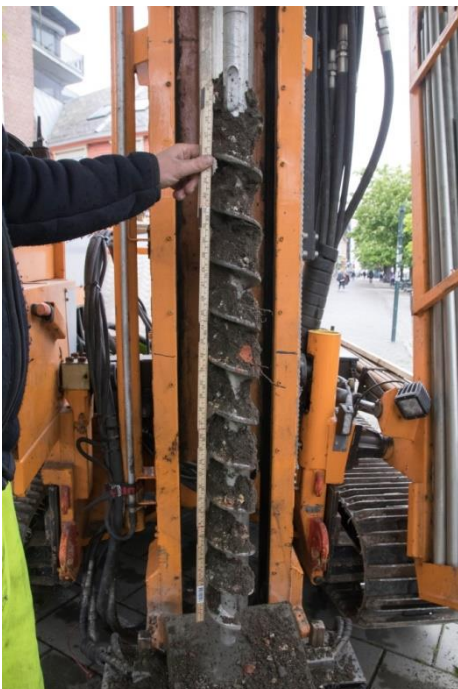
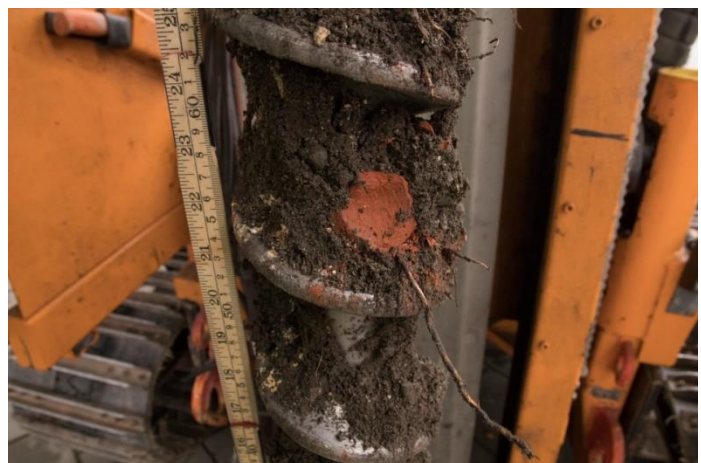
Andre boreseksjon (1-2m): hele denne meteren er tolket til å være det samme som meteren over. Det er en større konsentrasjon av tegl, mørtel og innslag av litt jern her (se Figur 16). Det var ikke mulig å gå dypere på dette punktet på grunn av mulige rør/ledninger i området, derfor er det ikke mulig å få kunnskap om steril grunn på dette borepunktet.

Figur 14 og 15: TP110. Bilde av andre meter og detaljbilde samme boreseksjon, med målestokk. Da61924_NIKU_29 og Da61924_NIKU_30.

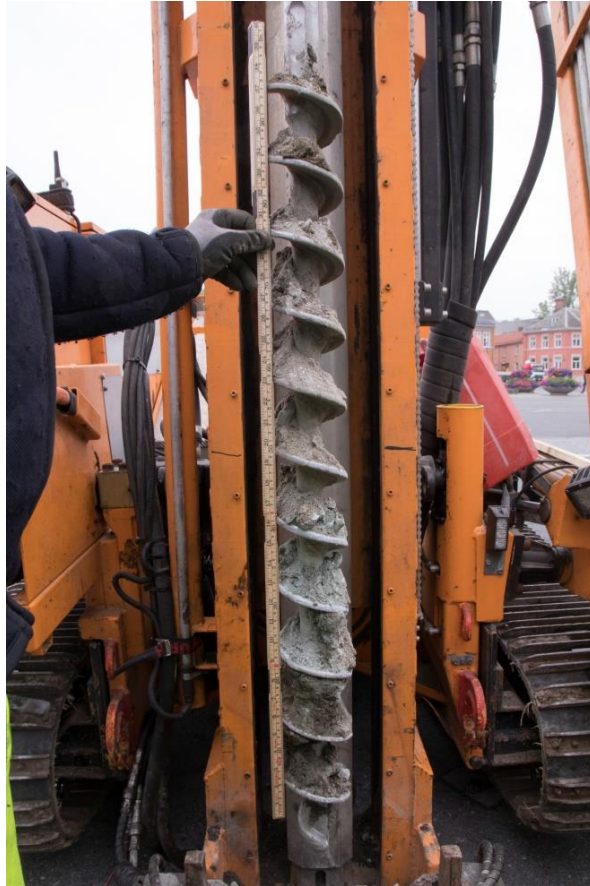
Øverste boreseksjon (0-1m): de første 80cm av denne meteren er grå sand, men større steiner. Massene er løse og i de siste 20 cm er det en overgang til mer organisk jord. Her var det også innslag av sand, tegl og noe kull (se Figur 16).

Figur 16: TP113. Bilde av første meter av boreseksjon, med målestokk. Da61924_NIKU_25.

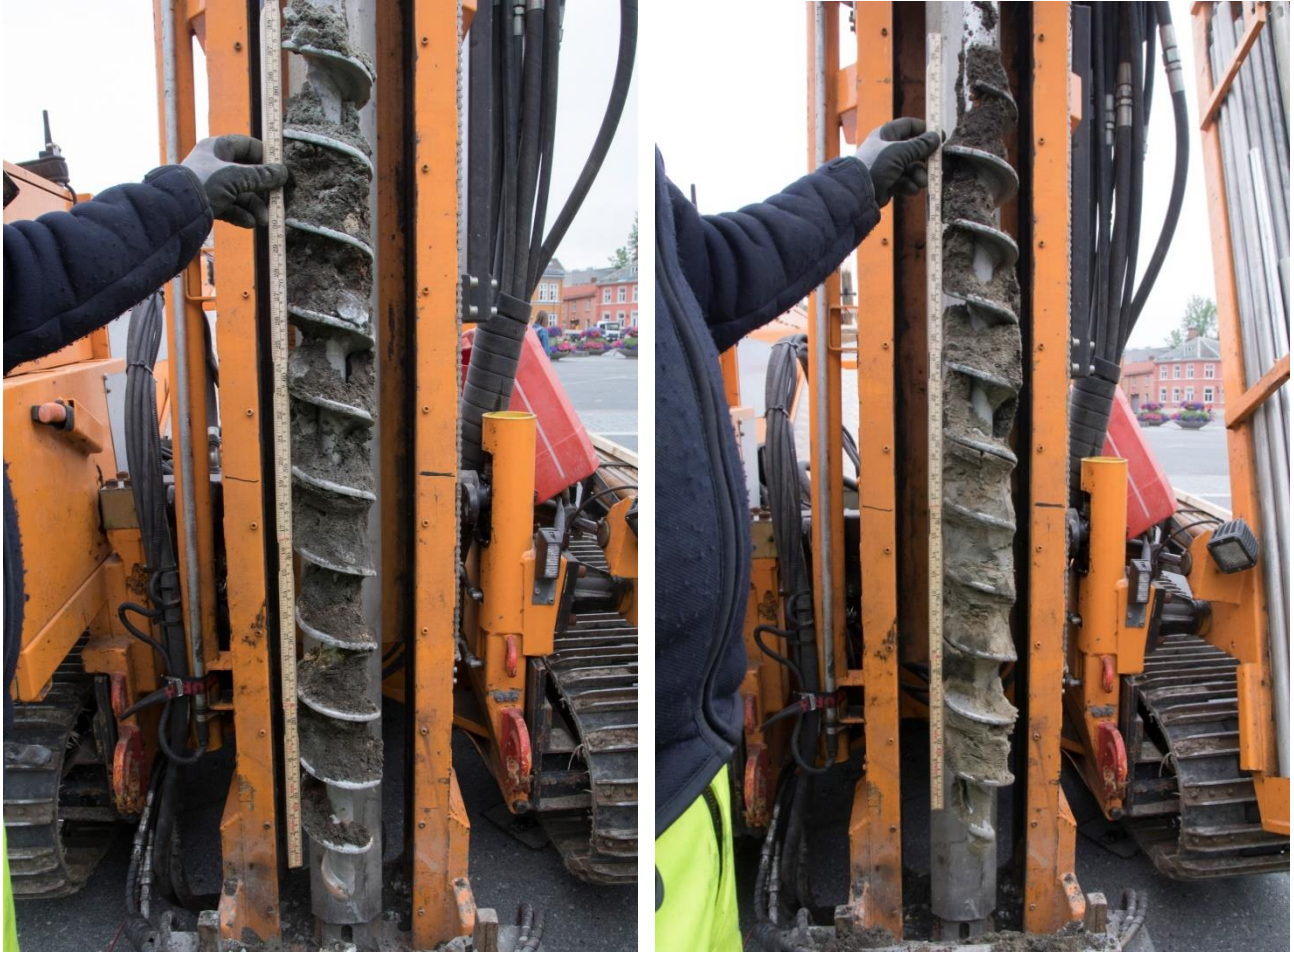
Andre boreseksjon (1-2m): denne meter ligner de siste 20 cm i første boremeter. Denne andre meteren skilte seg ved at laget var mer kompakt og organisk. Det var også her innslag av tegl, mørtel, keramikk og kull. Keramikkskåret er datert til 16-1700-tallet.

Figur 17 og 18: TP113. Bilde av andre og tredje meter av boreseksjon, med målestokk. Da61924_NIKU_26 og Da61924_NIKU_27.

Tredje boreseksjon (2-3m): denne meteren er for det meste gul sand og grus. Laget er funntomt. Etter 50 cm er det en overgang til et mer leirholdig sandlag, som er tolket til å være stril grunn. Den sterile grunnen lå derfor i denne boreseksjonen på ca. 2.50 meter under dagens gatenivå på 6,5 moh.

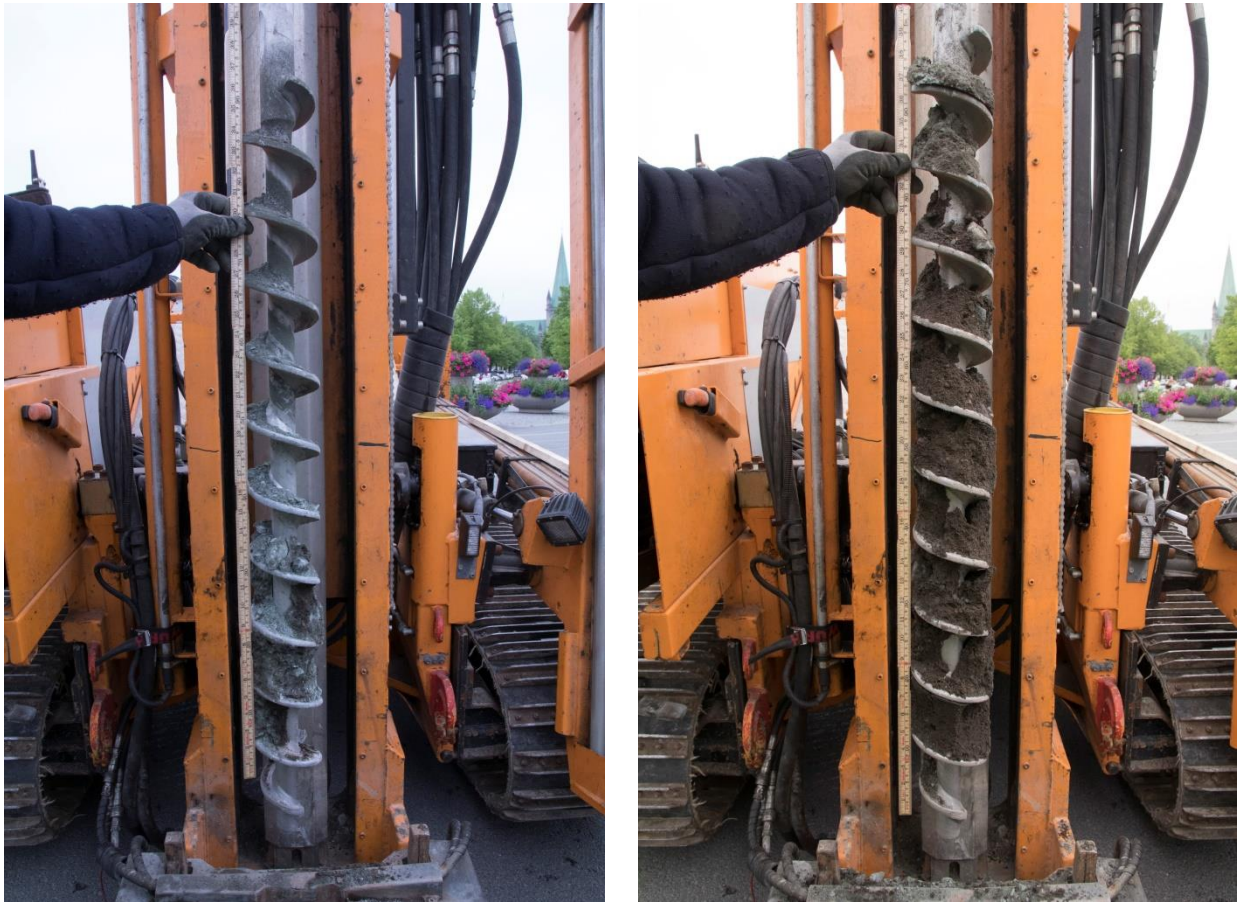
Øverste boreseksjon (0-1m): denne meteren av boreseksjonen ser ut til å inneholde grus og sand som var grå i fargen. Denne er tolket til å være moderne fyllmasse. Det er en antydning til overgang til kulturlag i de siste 10 cm av boreseksjonen.

Figur 19 og 20: TP113. Bilde av andre og tredje meter av boreseksjon, med målestokk. Da61924_NIKU_22 og Da61924_NIKU_23.

Andre boreseksjon (1-2m): i denne meteren fantes det en gråbrun sand av organisk jord. Det var ikke funn i laget og er tolket mot å være et dyrkingslag (se Figur 20).

Tredje boreseksjon (2-3m): i de første 20 cm av denne boremeteren finner vi sand som ligner på den i meteren over. Deretter fantes en overgang til en mer leirholdig sand som her er tolket til å være steril. Den sterile grunn lå derfor i denne boreseksjonen på ca. 2,20 m under dagens gatenivå på 6,80 moh.
