RÅDSTUPLASSEN 5, BERGEN:

Arkeologisk overvåkning av fjerning av blomsterbed.

NIKU Oppdragsrapport 102/2017

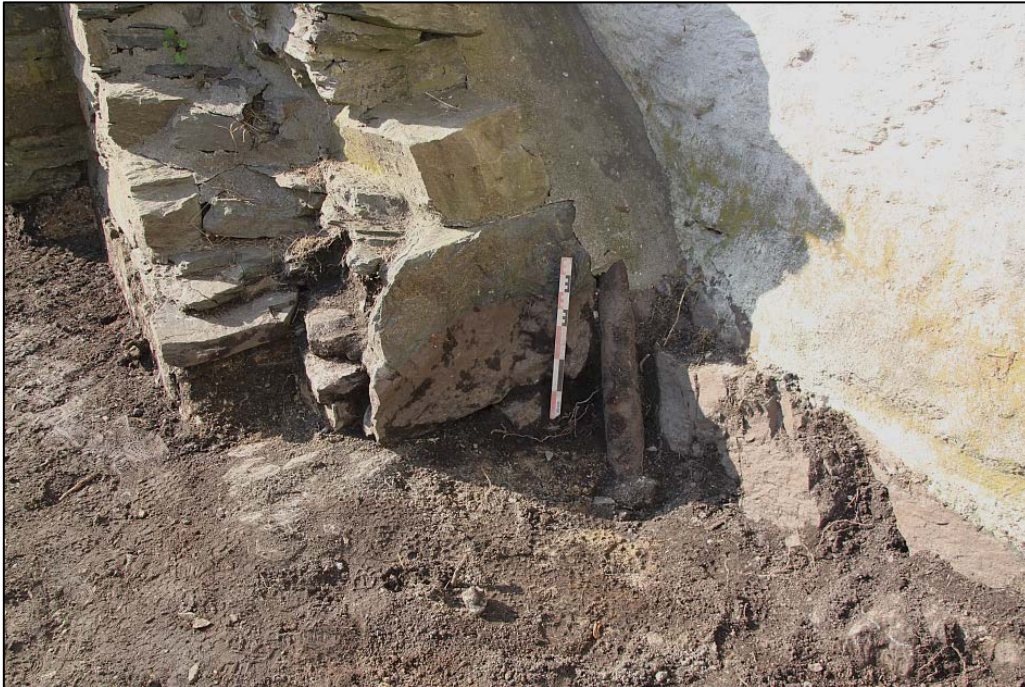
- at det er en god del hulrom i fundamentet under bakveggen til Rådstuplassen 5
- at den sørligste synlige steinen i fundamentet under bakveggen til Rådstuplassen 5 (like ved nedløpsrøret: se Figur 2) er høyst sannsynlig fjell

Figur 2. Den nordøstre enden til den gamle muren; trolig fjell rett til høyre for røret.
Foto: Dunlop, NIKU (bildenr. Bf30023_NIKU_0003).

Etter en god del nedbør 30. sept. t.om. 2. okt. kunne man konstatere at jordmassene som ligger oppe i dagen langs den gamle muren er lite permeable. Bergen kommune, Etat for bygg og eiendom bør vurdere å utbedre dreneringen langs muren i forbindelse med dens rehabilitering/konservering. Og samtidig bør etaten vurdere å undersøke statusen vedrørende nedløpsrøret av jern og dens fortsettelse under jorden.

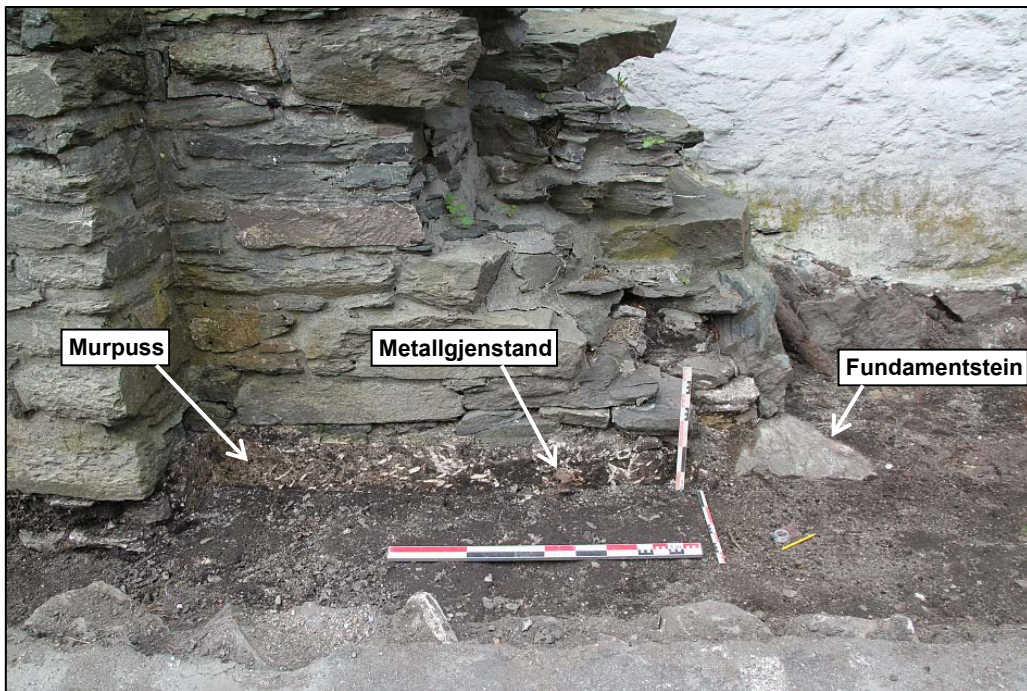
- at det lå en tidligere skjult fundamentstein helt på den nordøstre enden til den gamle muren (se Figur 3)
- at det var et forholdsvis tykt lag av løs murpuss langs den sørøstre siden av den gamle muren frem til den murdelen som stikker ut fra den gamle muren (men pussene gikk ikke helt ut på enden til den utstikkende murdelen: se Figur 3)

- at en metallgjenstand (den ser ut til å være noe som skulle holde noe annet fast) var montert langt nede på den gamle muren, og sannsynligvis boret gjennom murpussen (se Figur 3)

Figur 3. Den nordøstre enden til den gamle muren, med tidligere skjult fundamentstein, murpuss, og metallgjenstand. Foto: Dunlop, NIKU (bildenr. Bf30023_NIKU_0007).

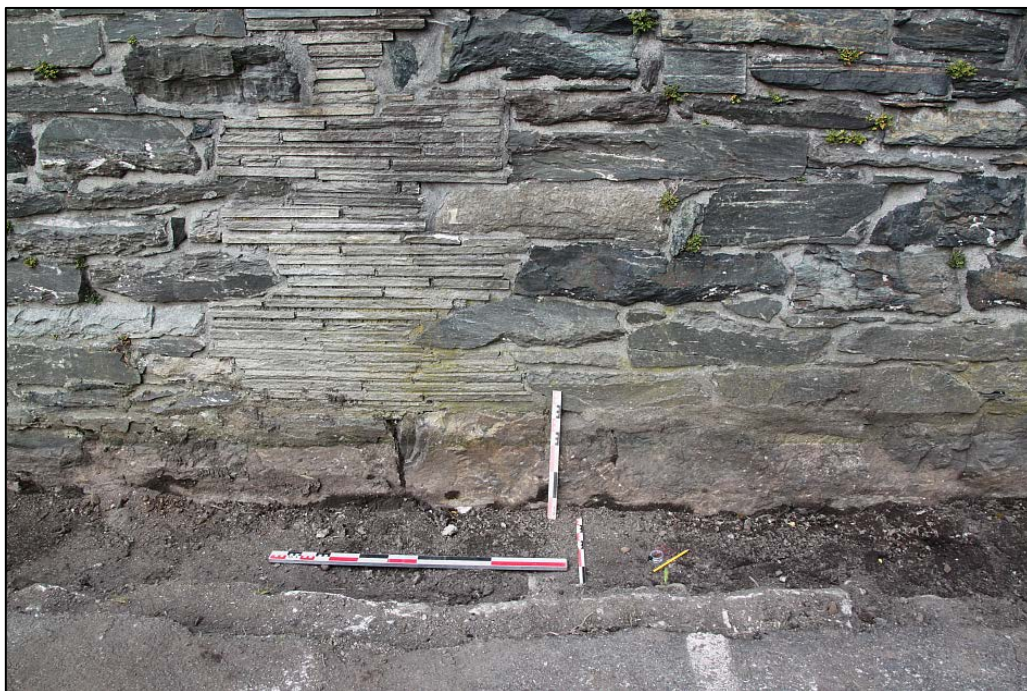
- at i det reparerte partiet i den sørlige delen av den gamle muren var det intet tegn til en utstikkende murdel tilsvarende den ved den gamle muren sin nordøstre ende (se Figur 4)

Figur 4. Det reparerte partiet i den sørlige delen av den gamle muren. Foto: Dunlop, NIKU (bildenr. Bf30023_NIKU_0009).
