HALLVARDS GATE 42B

Arkeologisk undersøkelse i forbindelse med oppføring av enebolig på
Hamarkaupangen

| Tittel Hallvards gate 42B Arkeologisk undersøkelse i forbindelse med oppføring av enebolig på Hamarkaupangen | Rapporttype/nummer NIKU Oppdragsrapport 114/2017 | Publiseringsdato [Publiseringsdato] |

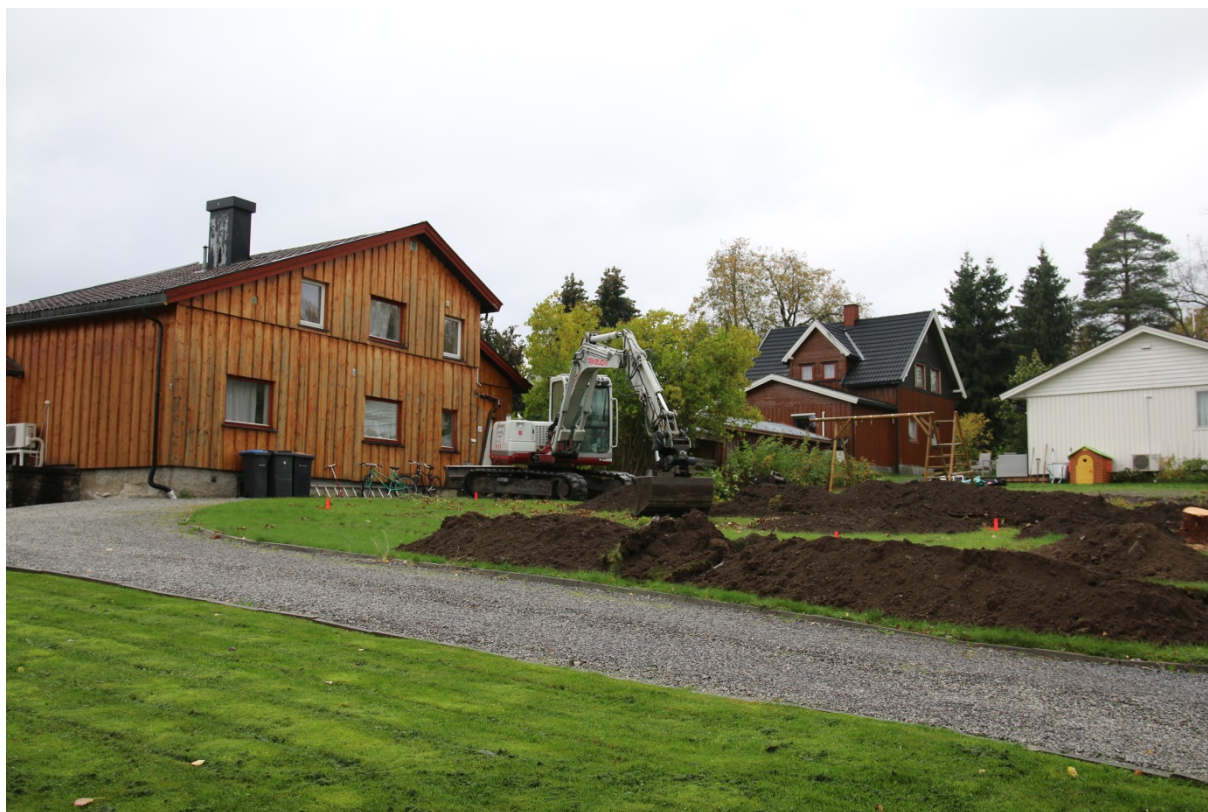
Figur 1: Tiltaksområdet ved oppstart. Sett mot NV. Foto-nr: Cf53320_NIKU_0001.

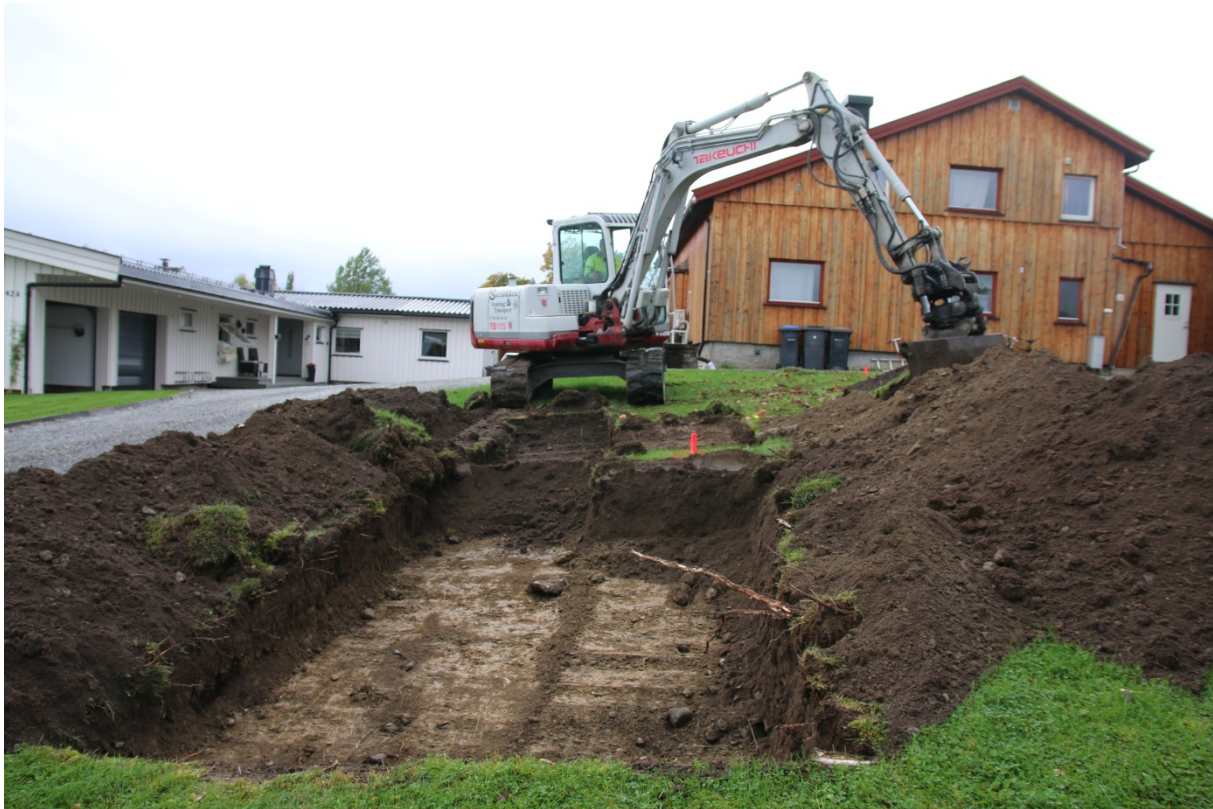
Figur 2: Arbeidsbilde, graving av søndre del av tiltaksområdet. Sett mot V. Foto-nr: Cf53320_NIKU_0003.

Arbeidet startet lengst sør (se figur 2) og det ble gravd grøfter orientert NØ/SV som dekket hele området. Grøftene ble to skuffebredder brede og måtte undersøkes, dokumenteres og måles inn etter hvert som de ble gravd, før de ble fylt igjen og neste grøft kunne graves ved siden av. Dette var nødvendig da det ikke var noe sted å plassere massene underveis i gravingen og heller ikke aktuelt å kjøre bort disse. Massene i mesteparten av tiltaksområdet bestod i hovedsak av matjord med enkelte fragmenter av rød teglstein, samt moderne avfall i form av biter av glass og metall (K2). Naturbakken bestod av kvabb med småstein (K5), og lå på ca. 60-70 cm under terreng, men ett sted kun 40 cm under terreng (se figur 3). I sørøstre halvdel av tiltaksområdet ble det også funnet 5-6 dyrebein, hvorav ett hadde flere kutt fra kniv/skarp gjenstand. Beina lå i det omrotede matjordslaget. Beina kan indikere middelaldersk bosetning på stedet, men det kan ikke utelukkes at de også er fra etterreformatorisk tid.

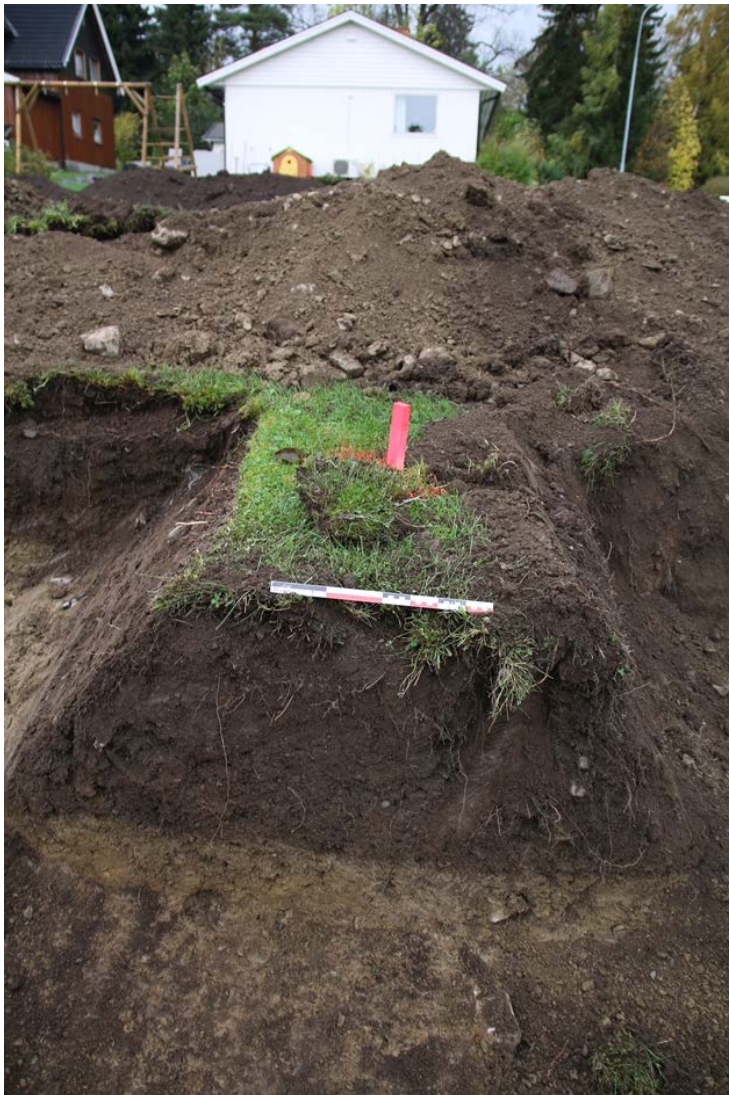
Figur 3: Grøfteprofil i søndre del. Gress, matjord med moderne avfall og naturbakke. Sett mot N. Foto-nr: Cf53320_NIKU_000

K2 Matjord (humus/silt) med biter av knust rød teglstein, en glassbit og en metallbit fra nyere tid, samt 5-6 dyrebein hvorav ett hadde skjæremerker. Om lag midt i tiltaksområdet var det også en del sprengstein og noen natursteiner i varierende størrelse. Ca. 50-70 cm tykt.

K5 Gråbeige kvabb med småstein. Naturbakke. Starter ca. 60 - 70 cm under terreng.

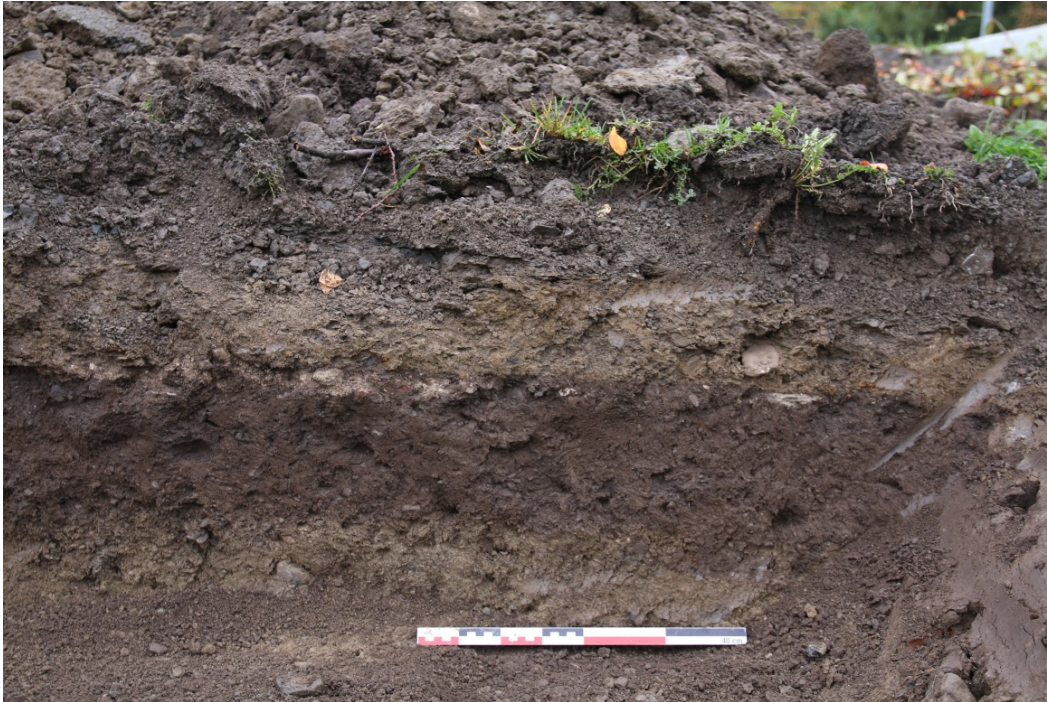
Figur 4: Profil i nordøstre del av tiltaksområdet. Her ble det observert et brunt og kompakt lag (K4). Foto-nr: Cf53320_NIKU_0019.

K4 Sandholdig grå silt med små biter av kalk, rød tegl, småstein og to nagler. Rivningslag, usikker datering. Kun i nordre halvdel av tiltaksområdet. Ca. 20 cm tykt.

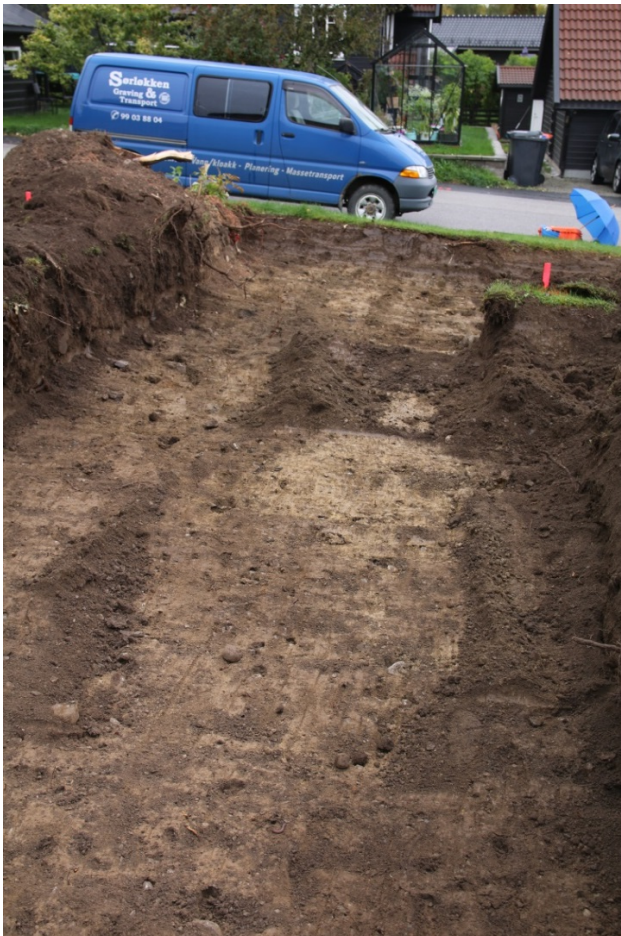
Figur 5: Undergrunnen bestod av kvabb og småstein. Her fra en grøft i midten av tiltaksområdet. Sett mot Ø. Foto-nr: Cf53320_NIKU_0010
