## TOLLBODGATEN, TØNSBERG

Arkeologisk undersøkelse i forbindelse med graving for fjernvarme

| Tittel<br>Tollbodgaten, Tønsberg<br>Arkeologisk undersøkelse i forbindelse med graving for fjernvarme | Rapporttype/nummer<br>NIKU Oppdragsrapport 120/2017 | Publiseringsdato<br>[Publiseringsdato] |

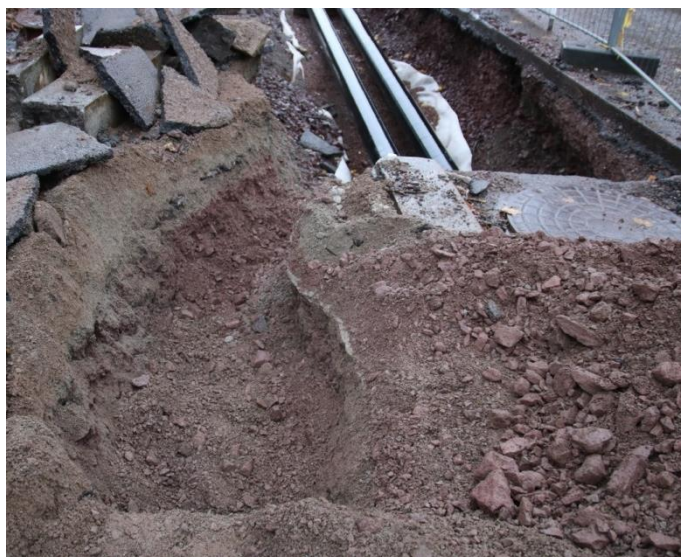
Felt A var området fra pel 0 til pel -12. I utgangspunktet skulle det graves her for å utbedre vannlekkasje i etablerte fjernvarmerør. Denne delen av prosjektet ble utsatt og vil bli gjennomført på et senere tidspunkt etter en ny søknad. Innenfor felt A ble det gravd en kort og grunn grøft for å legge fiberkabel. Ved graving for fiberfremføring i sydlig ende av grøft ble det kun gravd ned i grus- og pukk fra vei- og fortaulegeme. Grøften var 2,6 m lang, med en bredde på 60 – 80 cm, og dybde 60 cm. Grøften ble ikke målt inn digitalt.

Figur 2 Grøft til fiberkum, sett mot NØ.

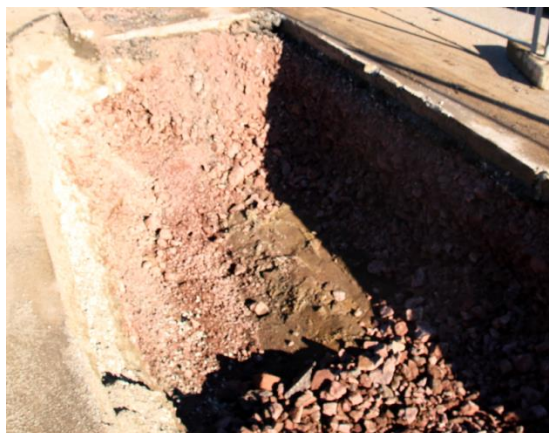
Figur 3 T.V: Nordlig ende av hovedgrøft, sett mot NNØ. Figur 4 T.H: Profil mot Ø, hovedgrøft. Sandlag med redeponerte kulturlagsmasser sees i bunn av grøften.

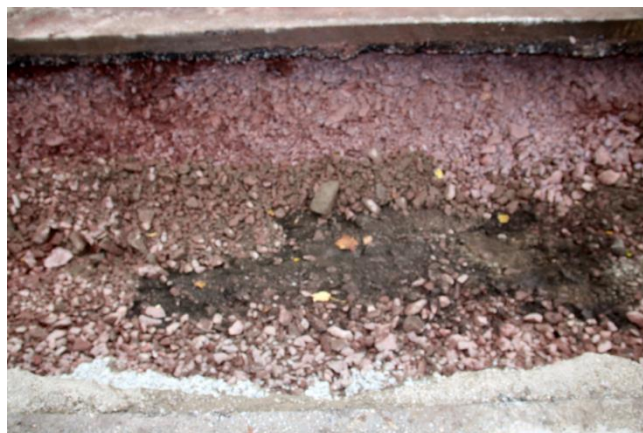
I bunn av hovedgrøften var det hovedsakelig grov rød pukk, men noen steder ble denne gravd helt bort. Under pukken kom det fram et lag med løst pakket lys brun sand iblandet redeponerte kulturlagsmasser i mørkere felt. Toppen av dette laget ble påtruffet ved 1,1 - 1,4 meters dybde, og det ble ikke gravd ned i det.

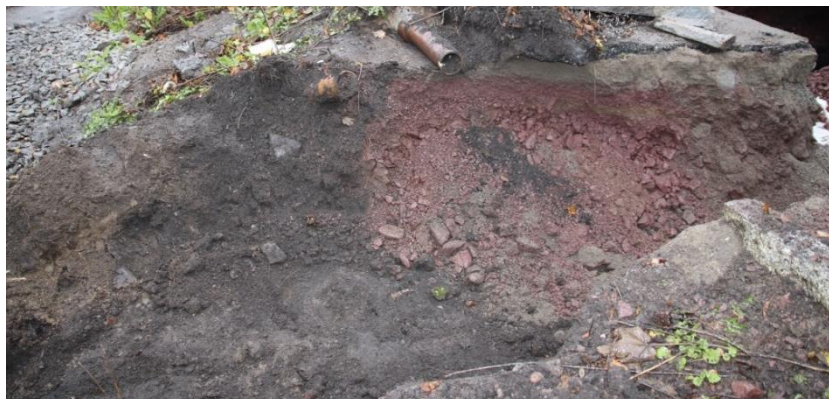
Figur 5 Innstikksgrøft, profil med fortauslegeme, blomsterbed og gamle grøfter, sett mot N. Etterreformatorisk lag SL1118 i bunn av grøft til venstre i bildet.

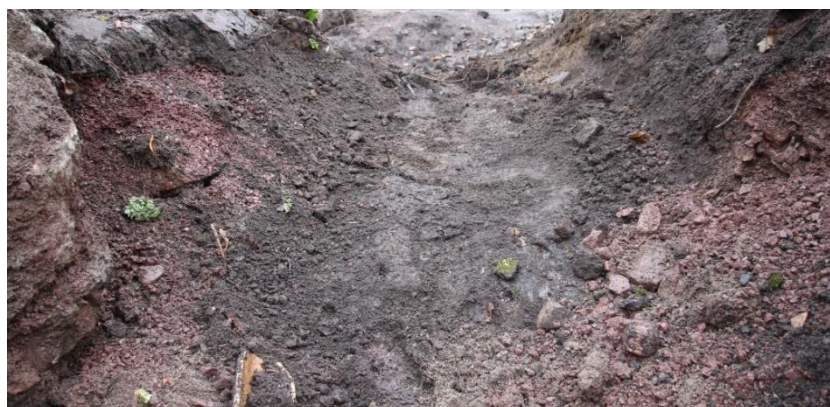
Figur 6 Innstikksgrøft sett mot V. Etterreformatorisk lag SL1118 i bunn av grøften midt i bildet.

I bunn av innstikket ble det i vestlig ende av grøften påtruffet et etterreformatorisk kulturlag, SL1118 (fig. 6). Dette ble påtruffet 60 cm under markoverflate, under moderne grøft og veifundament. Det ble gravd 15 cm ned i laget med maskin. Toppen av laget var forstyrret av moderne inngrep. Det ble funnet kritt Piper og moderne tegl i laget, i tillegg til dyrebein og kull. Laget var middels kompakt, humøst og svartbrunt, med noe silt og småstein. I laget ble det observert en stor stein, TS1132. Steinen kan ha inngått i en større struktur, som del av et steinfundament. Det lå flere store stein i grøften over laget, disse kan være fjernet fra kontekst ved tidligere graving. Vest for steinen var det kilt inn et rør tett inn under steinen, så det er usikkert om den lå i sin opprinnelige kontekst.

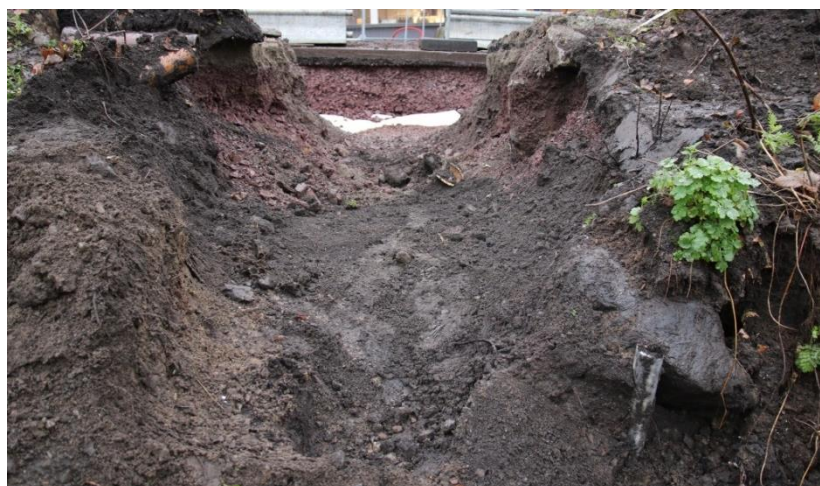
Figur 7 Innstikksgrøft sett mot Ø. Etterreformatorisk lag SL1118 i bunn av grøften midt i bildet. Stein TS1132 til høyre i bildet.

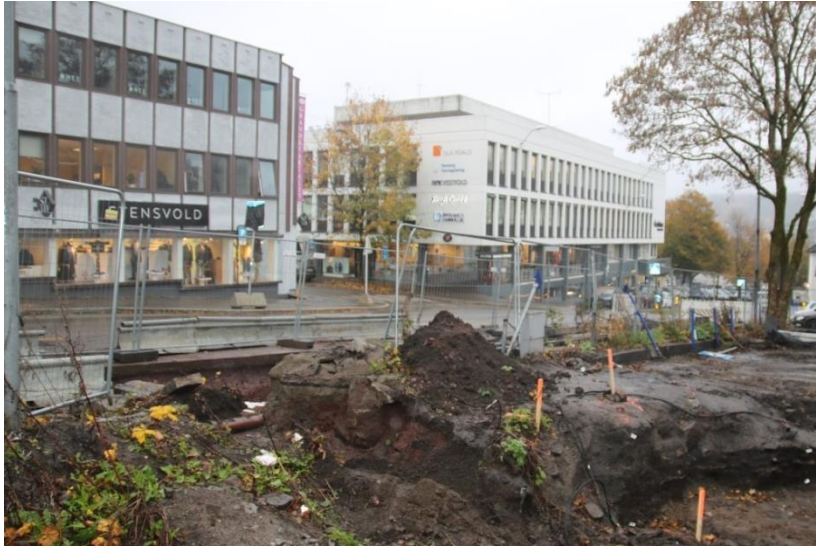
Figur 83 Oversiktsbilde mot SØ. Foto viser innstikkgrøft mellom hovedgrøft (t.v) og Anders Madsens gate 3 (t.h.)

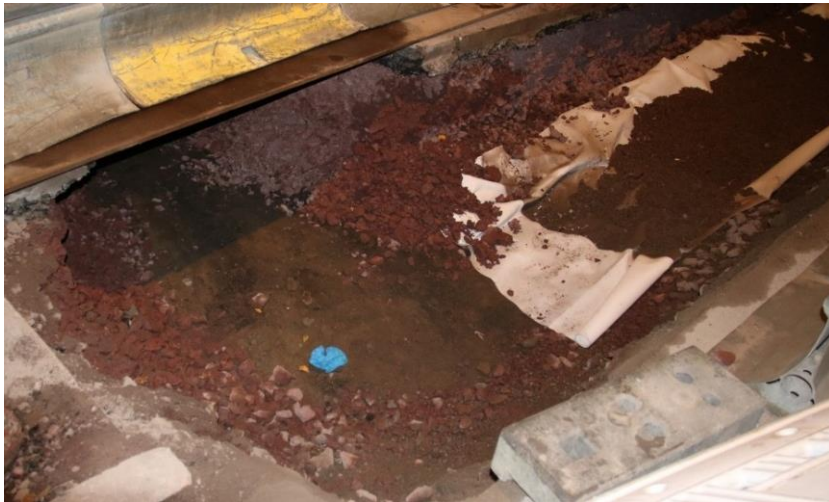
Ved etterkontroll av graving over Tollbodgaten var det lagt en stor kjøreplate over halve grøften, for passerende biler. Det ble observert 10 cm asfalt, pukk fra gatefundamentet, samt at det i bunnen av grøften var påtruffet sand iblandet redeponerte kulturlagsmasser. Grøften var 12,7 m lang, 1,4 – 2 m bred i topp og 0,8 - 1,2 m bred i bunn. Bunnen av grøften lå på høydekote 15,892 – 16,269 moh. Grøfta var inntil 1,4 m dyp, fra topp asfalt på 17,219 moh.

Figur 9 Etterkontroll av kryssing av Tollbodgaten, sett mot SØ.

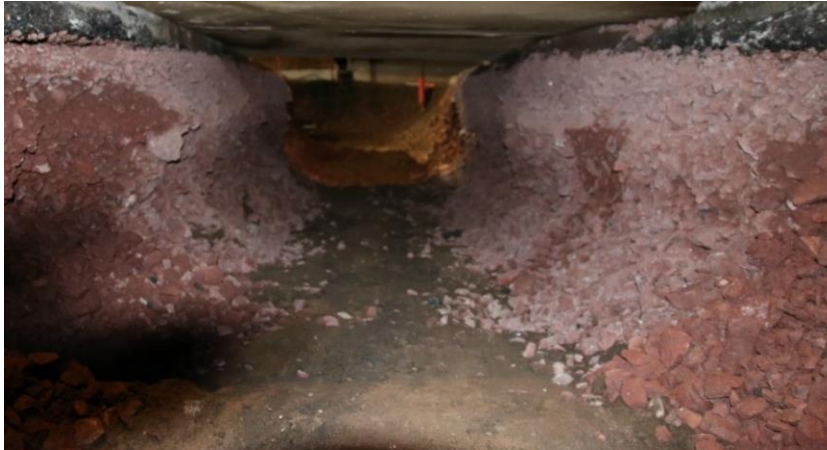
Figur 10 Etterkontroll av kryssing av Tollbugaten, sett mot Ø.

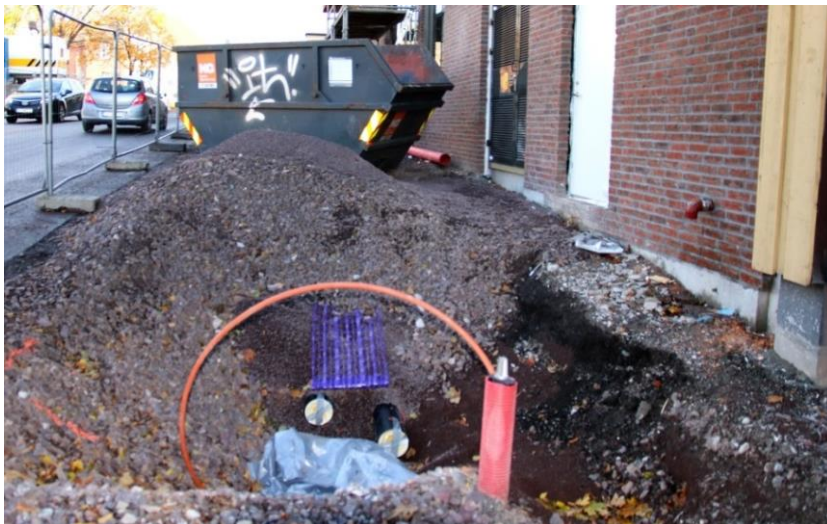
Ved etterkontroll av flytting av trasè utenfor Baglergaten 2 ble det kun observert pukk fra gatefundamentet. Grøften ble ikke innmålt på etterkontroll, det ble gjort avtale om at Strøm Gundersen AS skulle oversende sine innmålinger. Strøm Gundersen AS sine innmålinger, utført av Geomatikk AS, framgår i figur 16 i vedlegg.

Figur 11 Etterkontroll av grøft gravd for flytting av trasè utenfor Baglergaten 2, sett mot N.
