KALFARVEIEN, BERGEN:

Arkeologisk overvåkning av grøftegraving på
Assistentkirkegården

Tittel Kalfarveien, Bergen: Arkeologisk overvåkning av grøftegraving på Assistentkirkegården	Rapporttype/nummer NIKU Oppdragsrapport 129/2017	Publiseringsdato 31.01.2018
	Prosjektnummer 1021126	Oppdragstidspunkt Sen oktober-medio desember 2017
	Forsidebilde Muren halvveis ferdig, og masten. Dunlop, NIKU, 2017 (bildenr. Bf30027_NIKU_0004)	
Forfatter(e) Dunlop, A.R.	Sider 12	Tilgjengelighet Åpen
	Avdeling Arkeologi

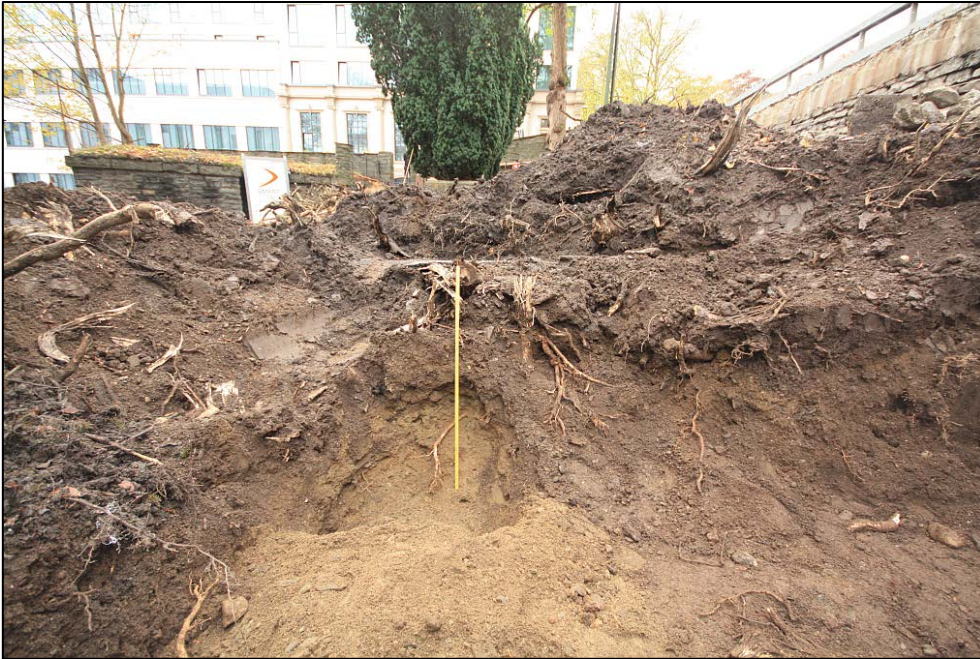
Omtrent halvveis langs grøftestrekningen ble det gravd et større hull for fundamentet til en mast for leddbussene. Hullet ble gravd og overvåket 30.10.2017; det var opptil 1,5 meter dypt og målte mer enn fire kvadratmeter i areal. Det lå tett inn til et stort tre, og jorden var gjennomsyret av røtter.

Like under overflaten kom det frem to skiferheller, kanskje fra en tidligere grav, men ellers var det ikke tegn til intakt arkeologi i hullet. Én ustratifisert hodeskalle ble funnet i jordmassene.

Figur 2. Den nordvestre siden av hullet for mastefundamentet; skiferheller nær toppen.
Foto: Lorvik, NIKU (bildenr. Bf30027_NIKU_0001)

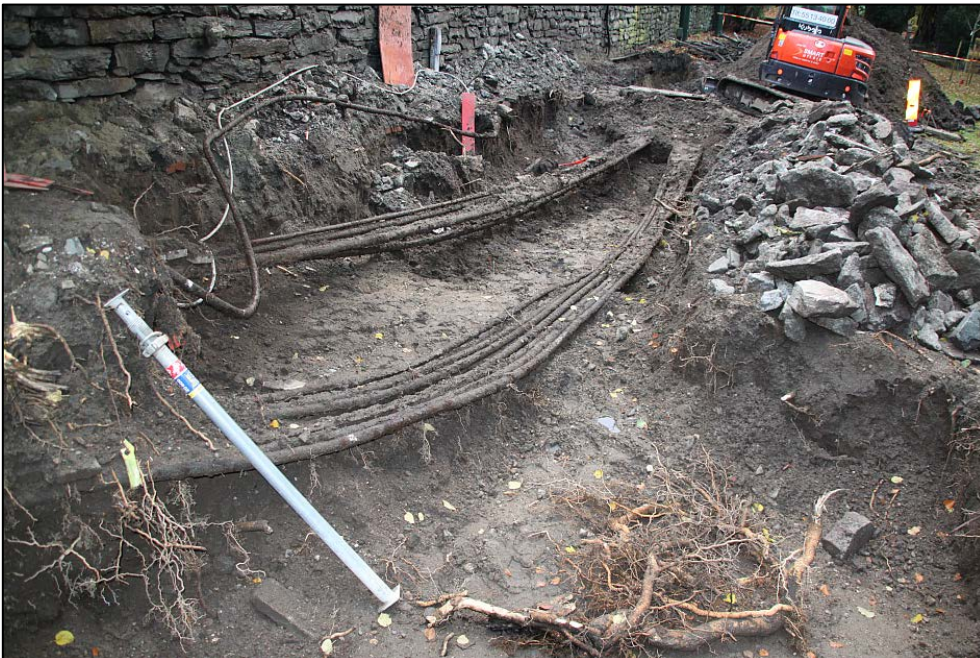
2.11.2017 ble arkeologen tilkalt for å overvåke graving av grøften sin søndre del. Mesteparten av grøften fulgte den eksisterende strømkabeltraséen. Det var ikke tegn til treverk (som for eksempel kister) eller nedgravninger, men det ble funnet noen ustratifiserte menneskebein i jordmassene.

Figur 3. Den søndre delen av grøften.
Foto: Dunlop, NIKU (bildenr. Bf30027_NIKU_0003)

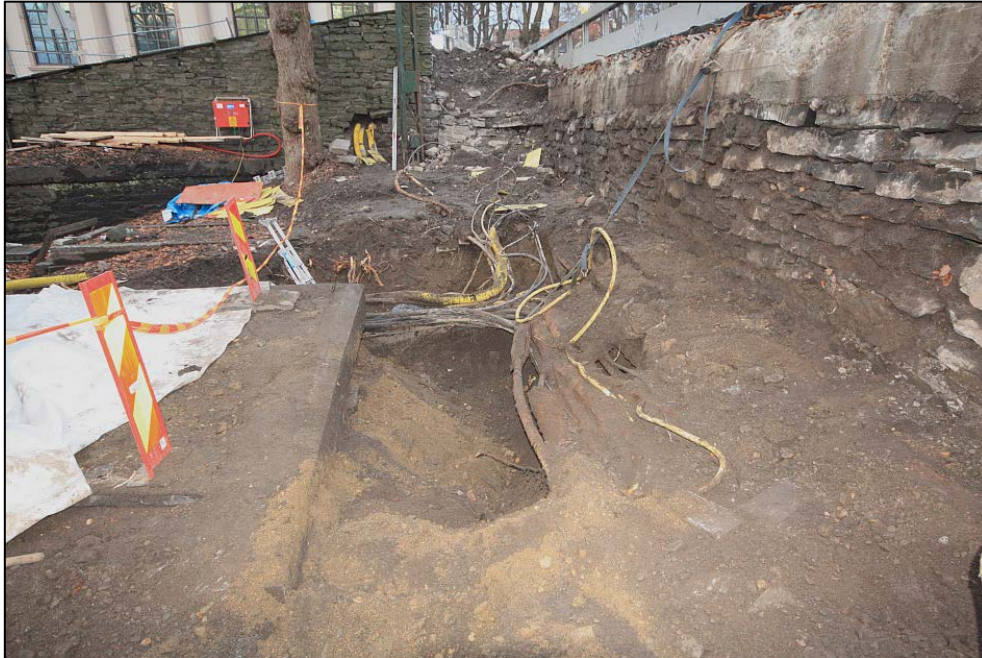
14.12.2017 ble arkeologen tilkalt for å overvåke graving av grøften sin nordre del, fordi man skulle grave forbi to eksisterende gravmonumenter. Mesteparten av grøften fulgte den

eksisterende strømkabeltraséen. Det var ikke tegn til treverk (som for eksempel kister) eller nedgravninger, heller ikke i området rett ved gravmonumentene, men det ble funnet noen ustratifiserte menneskebein i jordmassene.

Grøften ble avsluttet ca. 10 meter sør for Lungegårdsbakken, fordi man ville ikke ødelegge røttene til treet som står der.

Figur 4. Den nordre delen av grøften.
Foto: Dunlop, NIKU (bildnr. Bf30027_NIKU_0006)
