BORREGAARDSVEIEN 5

Arkeologisk overvåking i forbindelse med riving

Tittel Borregaardsveien 5 Arkeologisk overvåking i forbindelse med riving	Rapporttype/nummer NIKU Oppdragsrapport 155/2017	Publiseringsdato [Publiseringsdato]
	Prosjektnummer 1021093	Oppdragstidspunkt 28.11.-29.11.2017
	Forsidebilde Arbeidsbilde, sett mot N. Foto-nr: Cf53329_NIKU_0004	
Forfatter(e) Nora Front Furan	Sider 18	Tilgjengelighet Åpen
	Avdeling Arkeologi

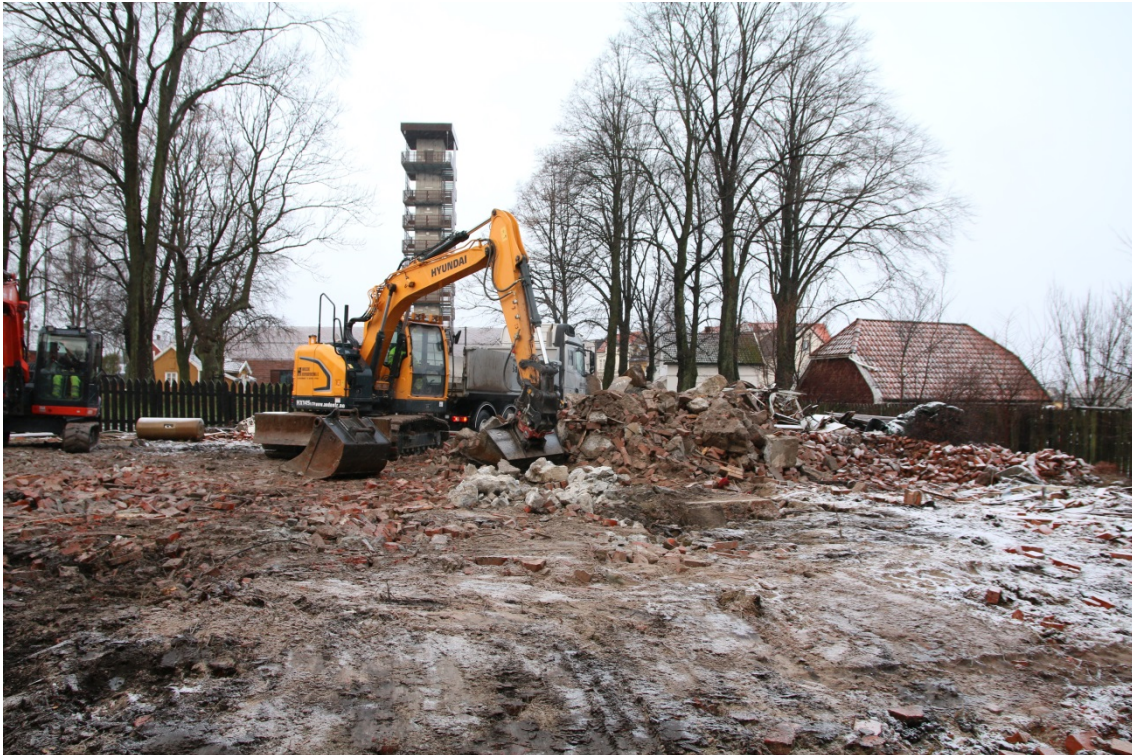
Figur 1: Oversikt ved start, fjerning av rivningsmasser. Sett mot vest. Foto-nr: Cf53329_NIKU_0003.

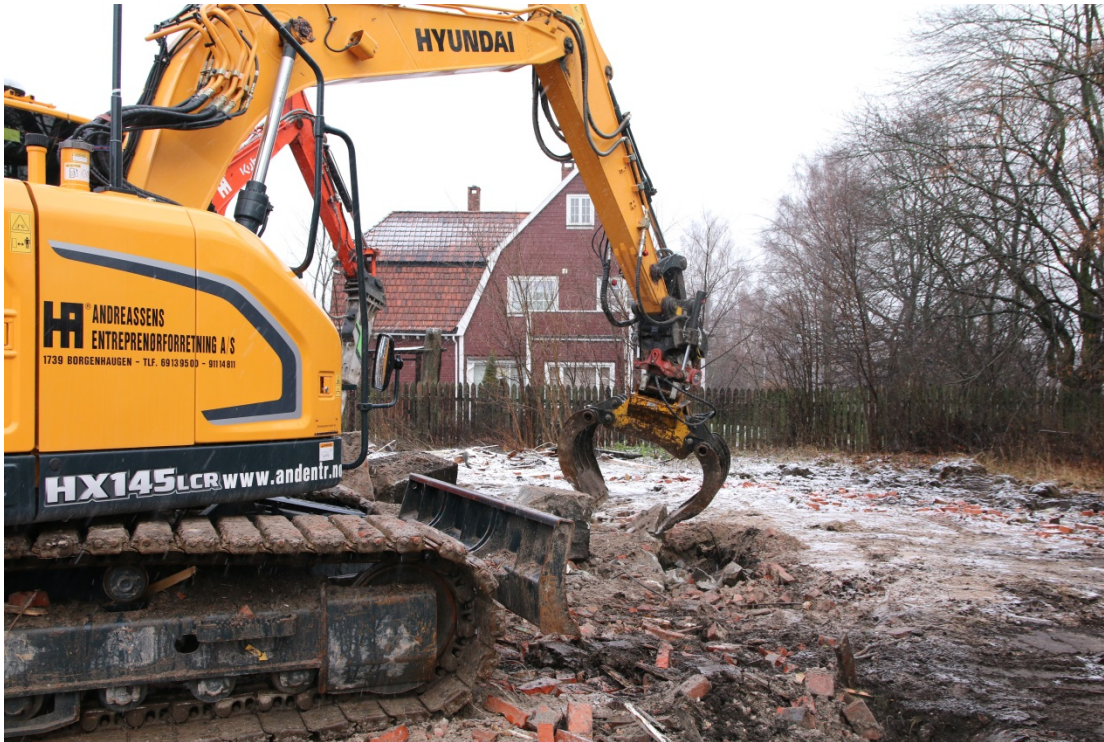
etter kjelleren skulle da bli værende under bakken. Dette betydde at den arkeologiske overvåkingen ble langt mindre omfattende enn prosjektert. Det ble kun fjernet stein fra hjørnene av huset i SV og SØ, og det ble gravd to små grøfter for fjerne steinene her (fig. 2 - 4). Grøftene ble ca. 50-70 cm dype og begge steder det ble det kun observert matjord og rivningsmasser. Steiner i grunnmuren dukket opp enkelte steder under de fjernede steinene/i bunnen av grøfta.

Figur 2: Fjerning av grunnmursteiner. Sett mot nord. Foto-nr: Cf53329_NIKU_0007.

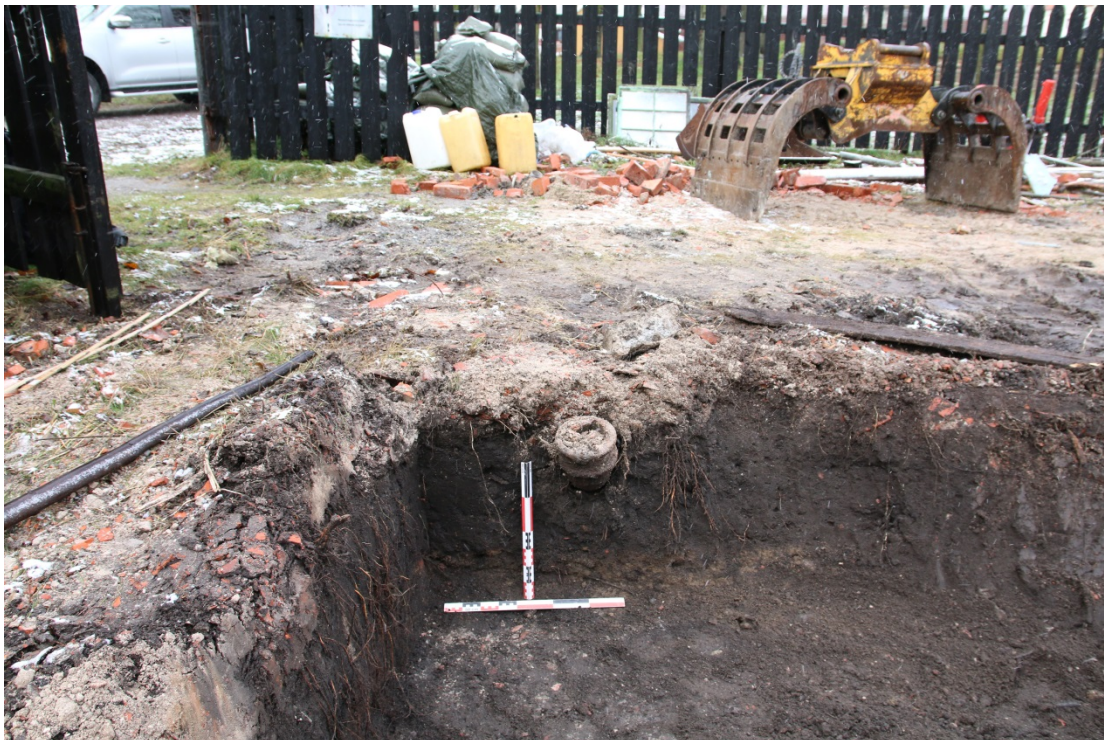
Figur 3: Ferdig gravd, SV-hjørnet profil. Sett mot vest. Foto-nr: Cf53329_NIKU_0008.

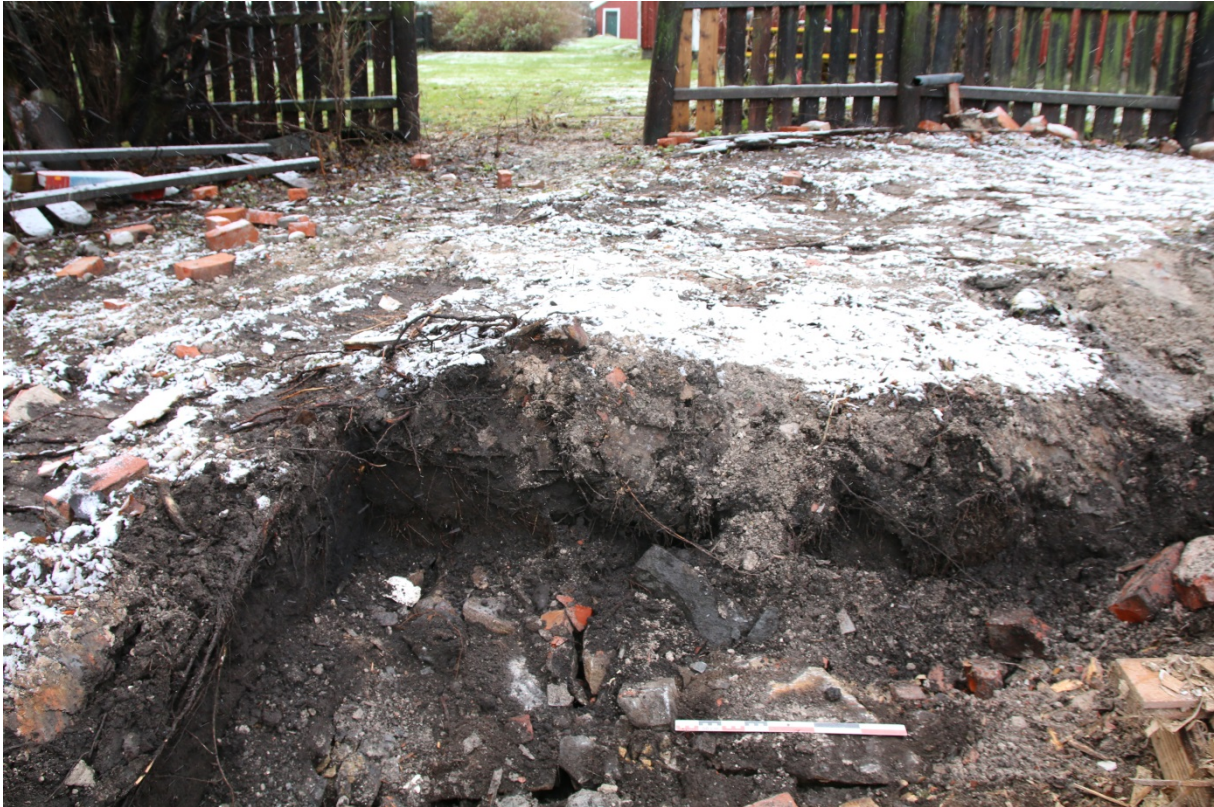
Figur 4: SØ-hjørnet, ferdig gravd. Sett mot sør. Foto-nr: Cf53329_NIKU_0014.

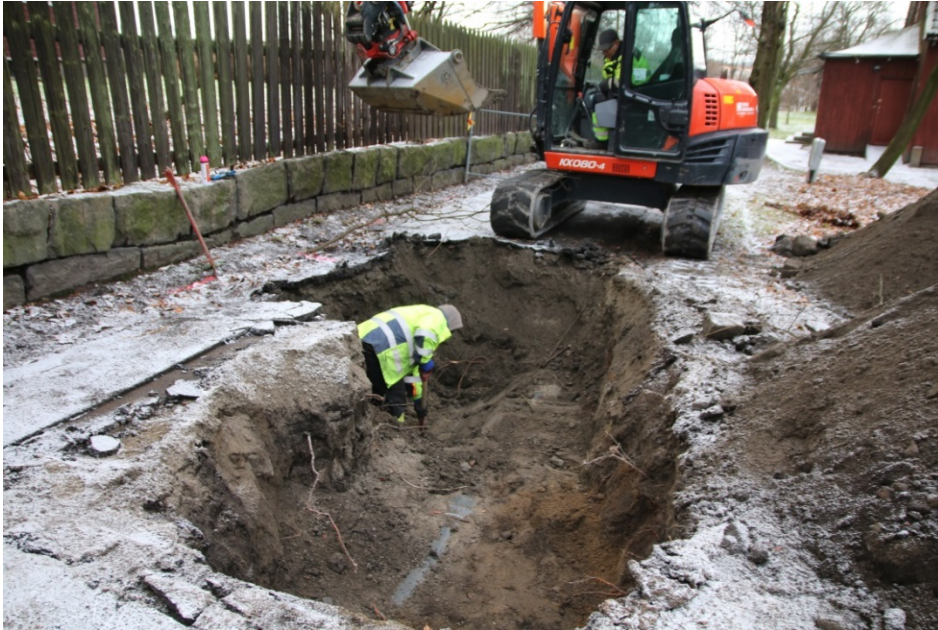
Gravingen for stoppekran var ikke planlagt før dagen etter, og skulle foregå i allerede omrotede masser. Gravingen startet i sør og det ble gravd en liten grøft mot nord. Koblingspunktet var vanskelig å finne og grøfta ble derfor utvidet ved flere anledninger til man til slutt fant denne. Dette tok noe tid. Det ble ikke observert sikre kulturlag, men en mindre lomme på profilveggen mot sør bestående av silt og humus (K6) kan muligens være et nedbrutt kulturlag med ukjent datering. Det inneholdt ingen funn, men ga ellers inntrykk av å være menneskelig avsatt. Foruten dette laget bestod massene av omrotet matjord etter tidligere gravearbeid i nyere tid.

Figur 5: Arbeidsbilde utvidelse VA. Sett mot nord-vest. Foto-nr: Cf53329_NIKU_0032.

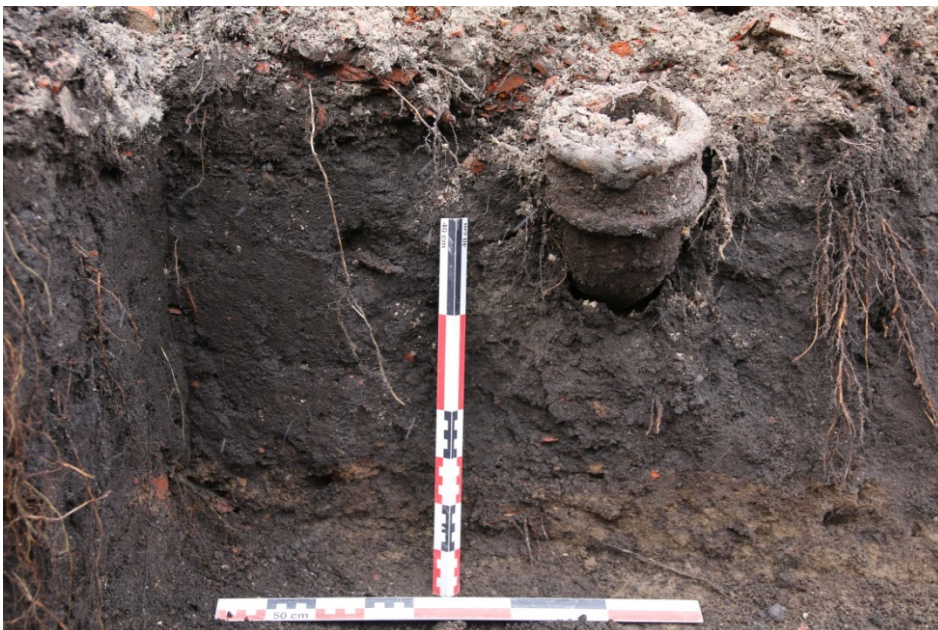
Kjelleren til Borregaardsveien 5 (fig. 6):

K1 Gress/rivningsmasser. 5-10 cm tykt.

K2 Matjord med rivningsmasser i form av knust rød teglstein, glassbiter, oppsmuldret treverk og betongbiter. Enkelte røtter. Ca. 50 cm tykt.

K3 Gulgrå sand. Fra 50-70 cm under terreng. Del av planering for kjelleren.

Figur 6: Ferdig gravd, SV-hjørnet profil. Sett mot vest. Foto-nr: Cf53329_NIKU_0010.

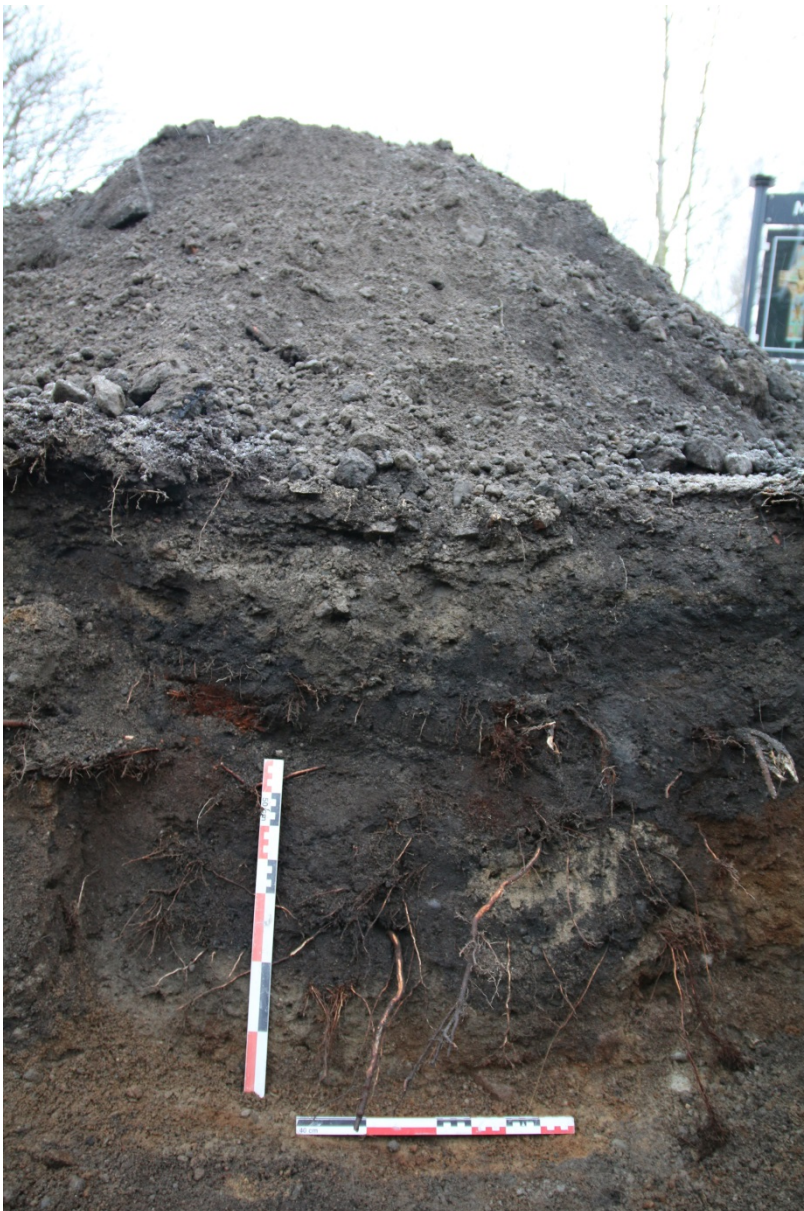
Grøft ned til VA i gangstien øst for eiendommen (fig. 7):

Ca. 4 m lang, 2 m bred og 95-130 cm dyp

K4 Asfalt. 10 cm tykt.

K5 Omrotede masser fra nyere tid påfylt rundt vannrøret. 20-30 cm tykt.

K6 Brungrå silt og humus med noe leire. Ingen gjenstander, men gir likevel inntrykk av å være kulturlag. Ca. 50 cm tykt.

K7 Naturbakke fra 45-75 cm under terreng.

Figur 7: Ferdig gravd for VA, østlig profil. Sett mot øst. Foto-nr: Cf53329_NIKU_0025.
