## EGERSUND KIRKE:

Arkeologisk tilsyn ved graving for tilbygg og grøft, 2016

Dunlop, A.R.

Tittel Egersund kirke: Arkeologisk tilsyn ved graving for tilbygg og grøft, 2016	Rapporttype/nummer NIKU Oppdragsrapport 4/2016	Publiseringsdato 12.05.2016
	Prosjektnummer 1020536	Oppdragstidspunkt 4.1.2016
	Forsidebilde Barnegrav, tilbyggsområde. Dunlop, NIKU.	
Forfatter(e) Dunlop, A.R.	Sider 15	Tilgjengelighet Åpen
	Avdeling Arkeologi

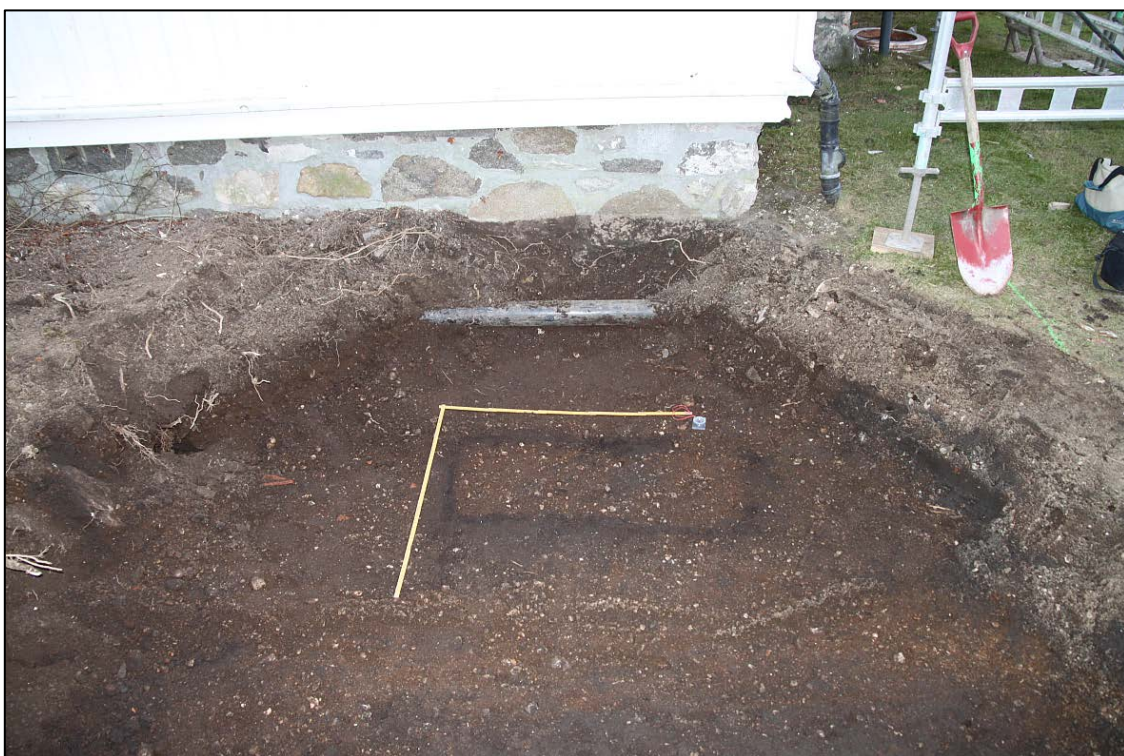
På en dybde av bare ca. 50 cm fra overflaten ble det avdekket omrisset av en barnegrav, kontekst 3 (Figur 3). Omrisset var av den nedbrutte trekisten, hvis hode-ende så ut til å være noe trapesformet; selve omriss var 3-4 cm bred. Graven var ca. 1,2 m lang og ca. 0,55 bred, og dens nordre side lå 1,55 m nord for kirkens nordvegg (man kunne ikke bruke CPOS for å måle inn graven på grunn av at graven lå så tett inntil kirken). En prøve til karbondatering ble tatt ut fra kisteomrissets østre side (se rapportdel 5).

Humus-/tre blandet jord (tilvekstnummer BRM1099/1; laboratoriets ref.-nr. TRa-10649; oversendt Trondheim 8.1.2016; resultat mottatt 9.5.2016) fra kisteomrisset kontekst 3 har blitt karbondatert til 540 +15/-15 BP (538 +14/-14), kalibrert til AD 1329-1341 (6,2%) og AD 1396-1429 (89,2%); AD 1404-1420 (68,2%); Delta  $^{13}\text{C} = -26,48 \pm 0,32\text{‰}$ .

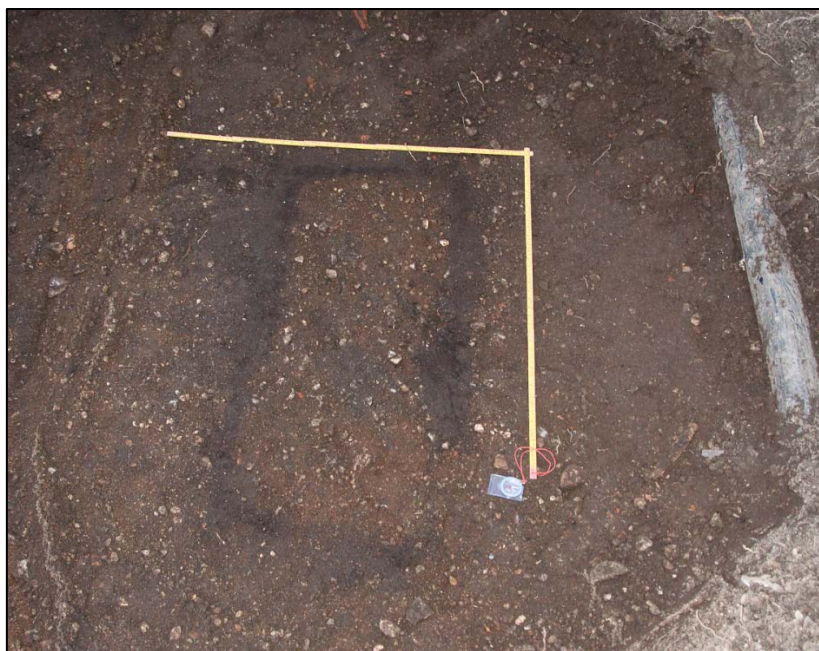
Under matjorden kom man ned på kirkegårdsjord, kontekst 2. Kirkegårdsjorden besto av lysebrun/-grå sand og grus med en god del røde teglstykker, mange steiner og småstein, samt partier med mer humus også (noen kanskje fra eldre trær eller annen form for beplantning?). Langs kirkens nordre fundament gikk det en grøft for en overvannsledning (jf. Figur 3).

Figur 3. Graven kontekst 3, sett mot øst; overvannsledning til høyre.  
(Foto: Dunlop, NIKU)

Umiddelbart etter avdekking av kontekst 3 ga den tilstedeværende arkeologen uttrykk for at det ikke var hensiktsmessig å fortsette med graving videre nedover, idet sannsynligheten var veldig stor at det ville dukke opp flere (og enda eldre) graver. Det ble tatt kontakt med arkeolog Katharina Lorvik ved NIKU distriktskontor Bergen, som støttet tilstedeværende arkeologs anbefaling, og situasjonen ble fremlagt Riksantikvaren, som tok anbefalingen til følge og utstedte en email med ordre om gravestopp. Kirkevergen Omdal aksepterte ordren på stedet og forpliktet seg til å ta kontakt med bygningsingeniører for å undersøke alternative metoder for fundamentering av tilbygget.

Videre graving nedover på feltet ble avsluttet med det samme etter avdekking av toppen av omrisset til kontekst 3. Imidlertid ble massene på hele feltet for tilbygget fjernet til en dybde av ca. 50 cm i løpet av formiddagen, for å klargjøre arealet for eventuelle byggetiltak.

Dateringen er til å stole på og viser dermed at barnegraven er fra tidlig i senmiddelalderen.

Eigersund kirkelige fellesråd vil fortsette med anleggsarbeid i en dybde som overskrider ca. 0,5 meter, må det aktuelle området være gjenstand for en systematisk arkeologisk undersøkelse i forkant av anleggsarbeidet.

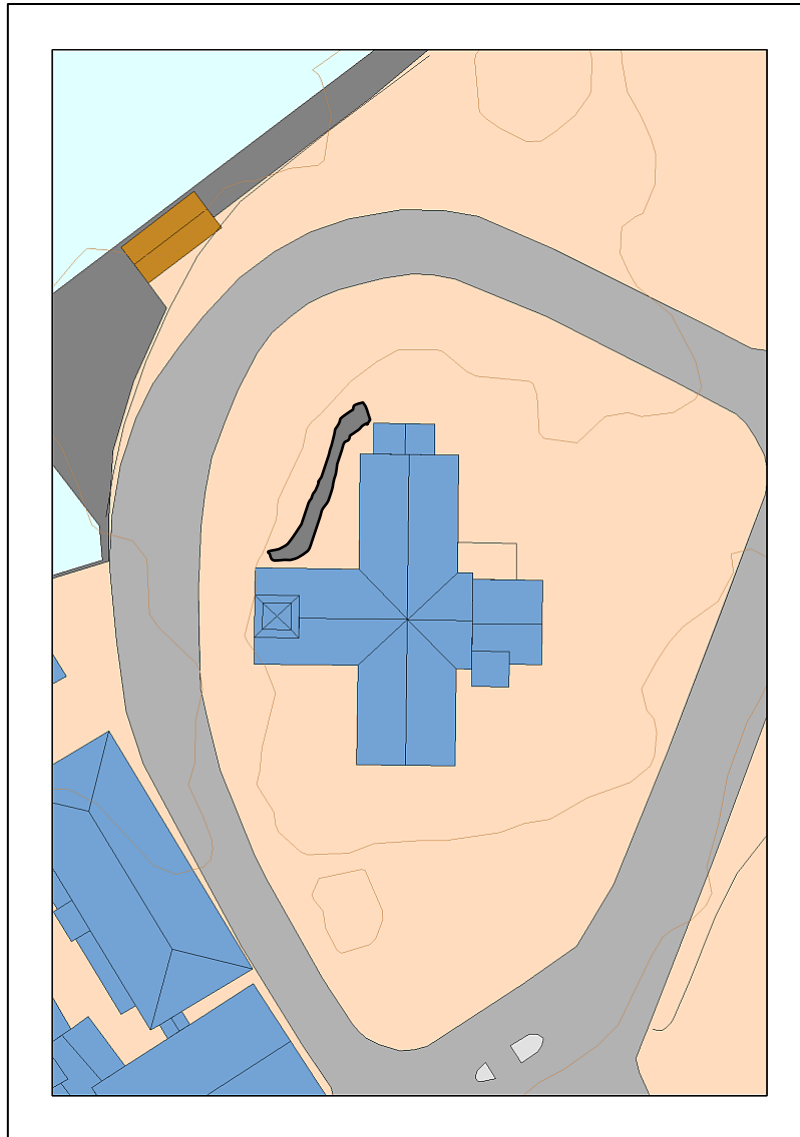
Grøftegravingen foregikk om ettermiddagen 4. jan. og uten komplikasjoner av arkeologisk art (se Figur 4). Grøften var ca. 20 m lang og opptil 1 m bred på det bredeste, ellers bare en graveskuff i bredden. Det ble gravd dels i gjenfyllsmassene til den eksisterende grøften for vann- og overvannsledningene, og ellers i matjorden og den nyere kirkegårdsjorden (kontekst 2). Gravedybden var på ca. 80 cm på det dypeste; gravemannskapet fulgte arkeologens anvisning om maksimal gravedybde.

Figur 4. Grøftens omtrentlige plassering. (Kart: NIKU)

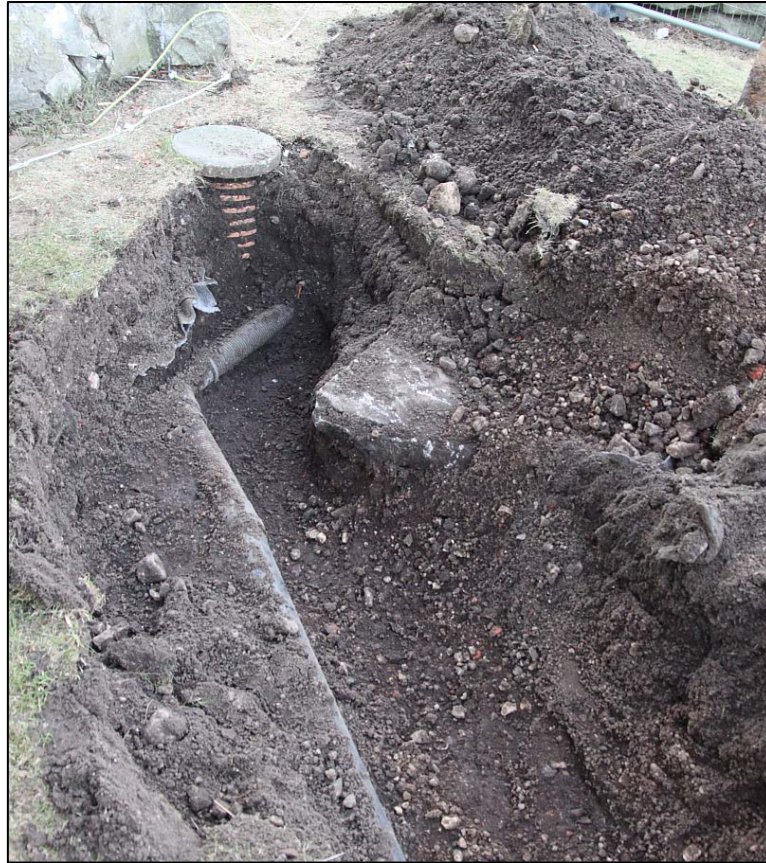
Det ble avdekket noen få stykker av menneskebein, bl.a. deler av en hodeskalle. Ingen av disse lå in situ og ingen ble samlet inn. Et par meter fra grøftens sørvestre ende, og i grøftens nordvestre side, ble det avdekket to store stein, hvor den ene lå delvis oppå den andre (den øvre lå i matjorden; den vises ikke på bildet Figur 5, da den måtte flyttes for å gi plass til gravearbeidet). Det er klart at steinene må være fra nyere tid, men funksjonen er ikke avklart.

Figur 5. Grøftens sørvestre ende, sett mot sørvest. (Foto: Dunlop, NIKU)

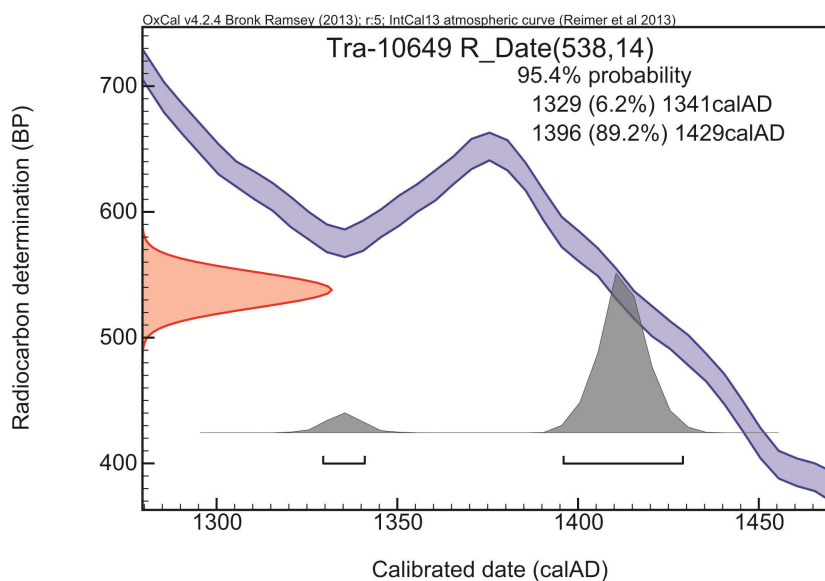
Tra-10649 R\_Date(538,14)  
 1 Sigma: 68.2% probability 1404AD (68.2%) 1420AD  
 2 Sigma: 95.4% probability 1329AD ( 6.2%) 1341AD  
 1396AD (89.2%) 1429AD
