KORSKIRKEN, BERGEN;

Arkeologisk registrering ved fire naverboringer
og fire prøvehull

Dunlop, A.R., Hobæk, H. & Lorvik, K.

Tittel Korskirken, Bergen; Arkeologisk registrering ved fire naverboringer og fire prøvehull	Rapporttype/nummer NIKU Oppdragsrapport 37/2016	Publiseringsdato 02.12.2016
	Prosjektnummer 1020667	Oppdragstidspunkt Februar-mars 2016
	Forsidebilde Forstyrret grav, prøvehull 2. Dunlop, NIKU, 2016.	
Forfatter(e) Dunlop, A.R., Hobæk, H. & Lorvik, K.	Sider 46	Tilgjengelighet Åpen
	Avdeling Arkeologi

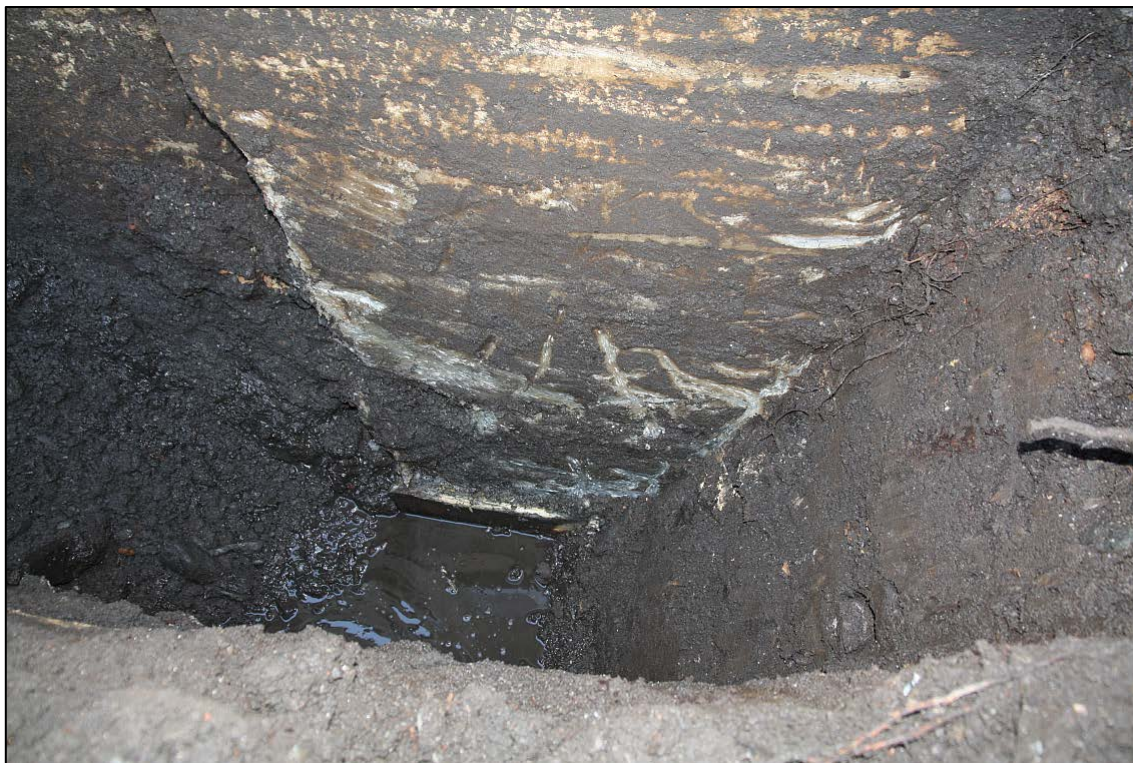
Den nederste halvmetere av massene i hullet var tydelig fuktigere enn massene lenger oppe; ved graving av de nederste 10 centimeter kom det noe vann sigende fra under kirken og ut i hullet langs nordsiden av betongforskalingen (se Figur 2: foto Bf30005_NIKU_0054.tif).

Figur 2. Vannsig i bunnen av prøvehull 1, samt bunnplanken i treforskalingen. (Foto: Hobæk, NIKU)

- **det kan likevel påpekes at dersom korsarmens fundament eventuelt hviler på treverk, vil dette treverket være beskyttet av vann mot nedbrytning – det ble jo observert at vann sto et stykke opp i bunnen av prøvehullet, og ut fra målinger i miljøbrønner sør for kirken kan det antas at grunnvannsstanden ligger minst ca. 1,80 moh.**

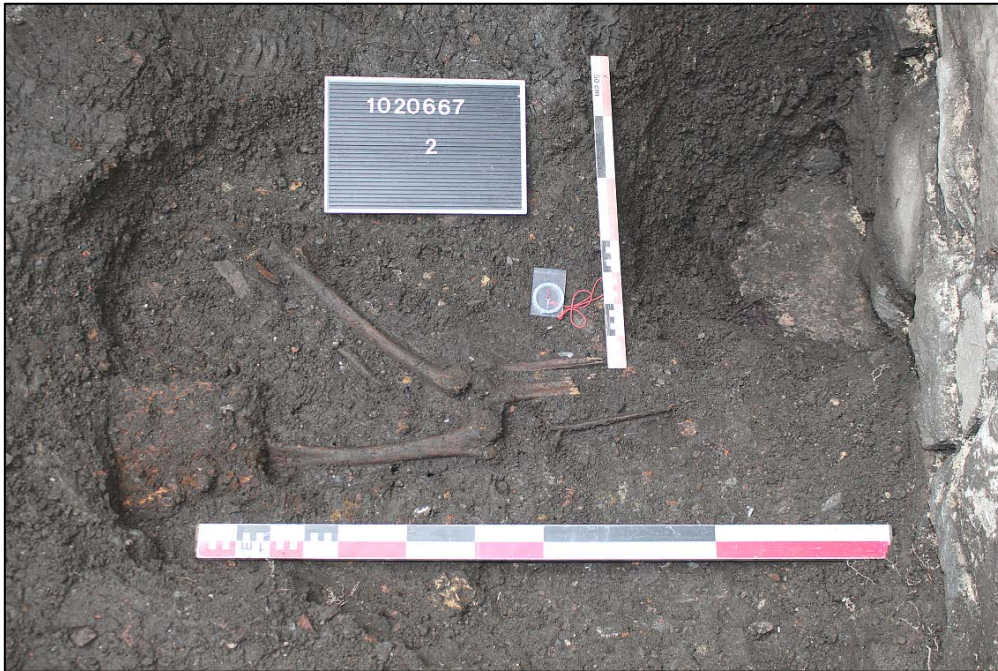
Omtrent midt i prøvehullet ble det avdekket en samling menneskebein – betegnet kontekst 2 (Intrasis-kode 2SZ002; se Figur 3: foto Bf30005_NIKU_0003.tif) – bestående av legg- og lårbain for det meste, samt et parti nedbrutt treverk som må være en del av kisten, sammen med en metallhank av typisk etterreformatorisk utforming. Kontekst 2 lå fra 2,37 til 2,52 moh. Det tenkes at den ble dumpet som en del av kirkegårdsmasser som ble fjernet fra et annet sted på kirkegården – som f.eks. området for transformator kiosken som ble arkeologisk undersøkt i 1984 (Dunlop 1985), hvor man vet at eldre kirkegårdsmasser ble fjernet – og redeponert utenfor den søndre korsarmen for å forhøyne terrenget. Det er gjerne mulig at kisten var mer eller mindre intakt da kontekst 2 ble innlemmet i kontekst 1.

Figur 3. Kontekst 2. (Foto: Dunlop, NIKU)
