BERGEN KATEDRALSKOLE:

Arkeologiske undersøkelser i forbindelse
med peling og grøfting

Tittel Bergen katedralskole: Arkeologiske undersøkelser i forbindelse med peling og grøfting	Rapporttype/nummer NIKU Oppdragsrapport 76/2016	Publiseringsdato 29.09.2017
	Prosjektnummer 1020753	Oppdragstidspunkt April, mai 2016; juni 2017
	Forsidebilde Jetpeling: betongbeholdere. (Dunlop, NIKU, 2016.)	
Forfatter(e) Dunlop, A.R. & Hobæk, H.	Sider 24	Tilgjengelighet Åpen
	Avdeling Arkeologi

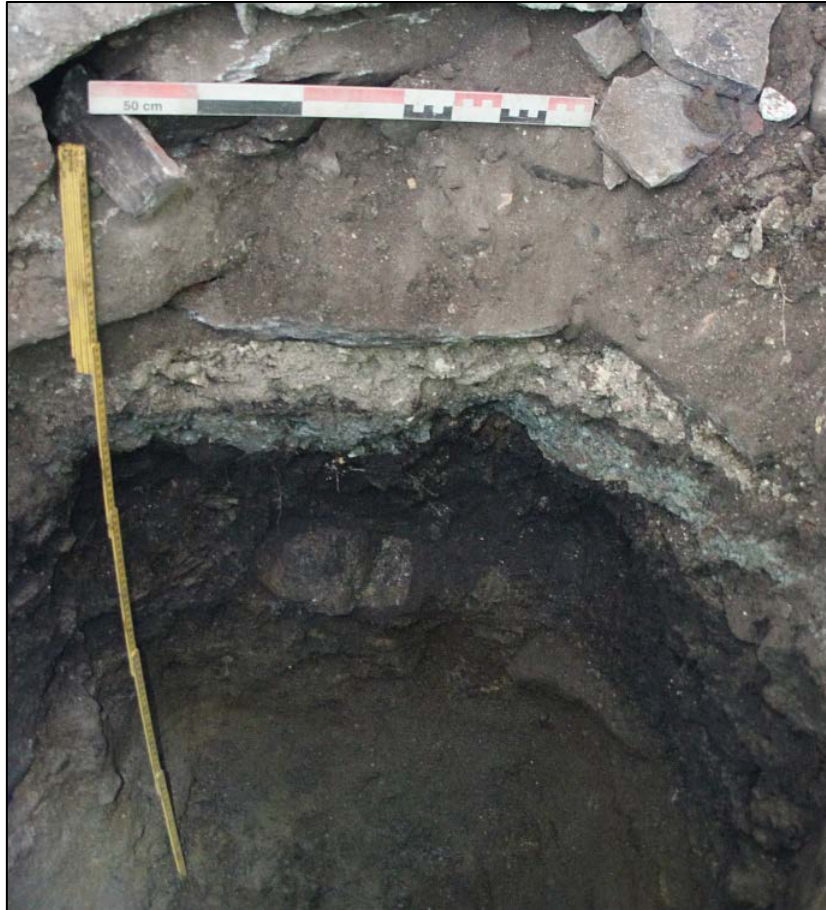
De arkeologiske levningene ble registrert i profil, ikke i plan. Den meste komplette stratigrafiske sekvensen var å finne i hullet sitt sørvestre side (se Figur 4), og den følgende kontekstlistetabellen er basert på denne profilen.

Kontekstnr.	Moh	Beskrivelse	Type	Datering
1	7,40-6,95	Mange store steiner, særlig i toppen, ellers tørr, løs, brun jord og sand iblandet tegl- og mørtelfragmenter Massene virker herjet med	Lag	Moderne
2	6,95-6,90	Brun, løs sand, sannsynligvis samme lag som mellom steiner i kontekst 1	Lag	Moderne/ nyere tid
2b	6,97-6,90	Flat stein 40 cm lang i nordre del av profilen, ligger rett på kontekst 3 med kontekst 2 over I hullet sin nordvestre profil ligger en tilsvarende flat stein, 25 cm lang, fra det vestre hjørnet og østover på samme nivå Rest av steinlagt gulv?	Stein- setning?	Moderne/ nyere tid
3	6,90-6,80	Lysegrå masser, veldig løse, som består av oppløst mørtel/murpuss, småsteiner, enkelte bittesmå fragmenter av gul og rød tegl samt trekull Ujevn bunn, tykkelse varierte fra 5 til 10 cm Laget synker noe mot sør (i profilen mot nordvest stiger kontekst 3 og blir tynnere mot øst, strekker seg ca. 30 cm)	Lag	Nyere/etter- reformatorkisk tid

4	6,80-6,78	Brun jord, inneholder silt/finsand. Tynt, ujevnt lag, ligger som en stripe mellom kontekst 3 og 5 (I profil mot nordvest stiger kontekst 4 tydelig mot øst og strekker seg ca. 30 cm, dvs. samme utbredelse som kontekst 3)	Lag	Etter- reformatorkisk
5	6,78-6,72	Klebergrus, samt noen små og større kleberbiter; kompakt lag med helt rene masser, ikke observert noe jord/organisk materiale Laget synker svakt mot sør (i profil mot nordvest stiger kontekst 5 tydelig mot øst, og strekker seg totalt ca. 80 cm)	Lag	Middelalder?
6	6,72-6,62	Brun jord, tett og organisk, som inneholder en del småsteiner og fragmenter av trekull; det inneholder også noe oppløst, skifrig stein, trolig fra kontekst 7 I profil mot nordvest er kontekst 6 vesentlig tykkere, opp til 25 cm	Lag	Middelalder?

Kontekstnr.	Moh	Beskrivelse	Type	Datering
7	6,62-6,50	Flate, skifrige steiner med mye glimmer ('råtaberg') som står skrått. Én delvis oppløst stein i det søndre hjørnet, to midt i profilen (måler ca. 12x14 cm, 2 cm tykke) og hulrom etter fjernete steiner i den nordre delen av sørvestre profil Stein typen er svært lik oppløst, skifrig stein i utgravningsfelt utenfor H-bygget (prosjekt 1020574)	Steinsetning?	Middelalder?
8	6,50-6,20	Gulbrun, grov sand, finere mot bunnen Oppfattes som det øverste geologiske laget	Lag	Istids

Steinene ligger ikke riktig i forhold til å være lagt på terrengoverflate, masser tilsvarende kontekst 6 ligger mellom steinene i kontekst 7 og så vidt under dem – men det er kun snakk om noen millimeter, det ser mer ut som materialet har rent ned mellom enn at kontekst 7 er gravd ned i kontekst 6. [Jeg] synes å huske 'rare' steiner med tilsvarende vinkling da vi gravde Anja [Magnussen] sitt prøvehull dypere i 2014 (prøvehullet som ble opprinnelig undersøkt av Magnussen er merket 'Prøvehull 2014' i Figur 3). Forslag: kontekst 7 utgjør steiner lagt i dreneringsrenner? Retningen på disse vil i så fall trolig ha gått vekk fra klosterbygningen. Men man må være obs på datering: tilsvarende steiner i Anja sitt hull [betegnet kontekst 5 – Hobæk 2014: 15-16] ligger under kulturlag datert til AD 1010-1160 [kontekst 2 – Magnussen 2014: 9-10].

Figur 4. Den sørvestre siden til prøvehull 4.
(Bilde nr. Bf30010_NIKU_0013; Hobæk, NIKU)

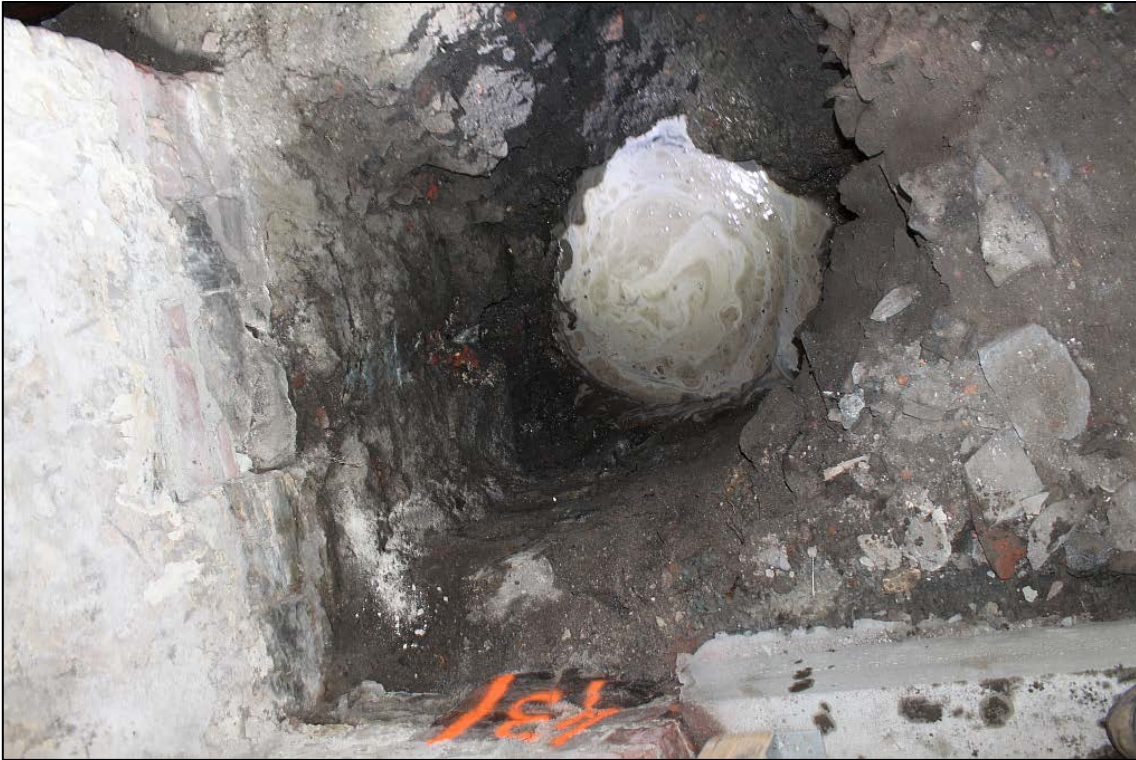
Prøvehull 5 oppsto ved graving 3.5.2016 for sjekk av fundamentsdybde ved pelepunkt 43 (i nordre hjørne til rom H102). Det var bare moderne rubbel – mange steiner og stykker av knust murstein – ned til en dybde av ca. 70 cm. Så kom vannet flommende inn, trolig som følge av jetpeling som foregikk ved H-bygget sitt nordre hjørne. Det var ikke mulig å se noen arkeologiske levninger av noe slag.

Figur 5. Prøvehull 5. (Bilde nr. Bf30010_NIKU_0001; Dunlop, NIKU)

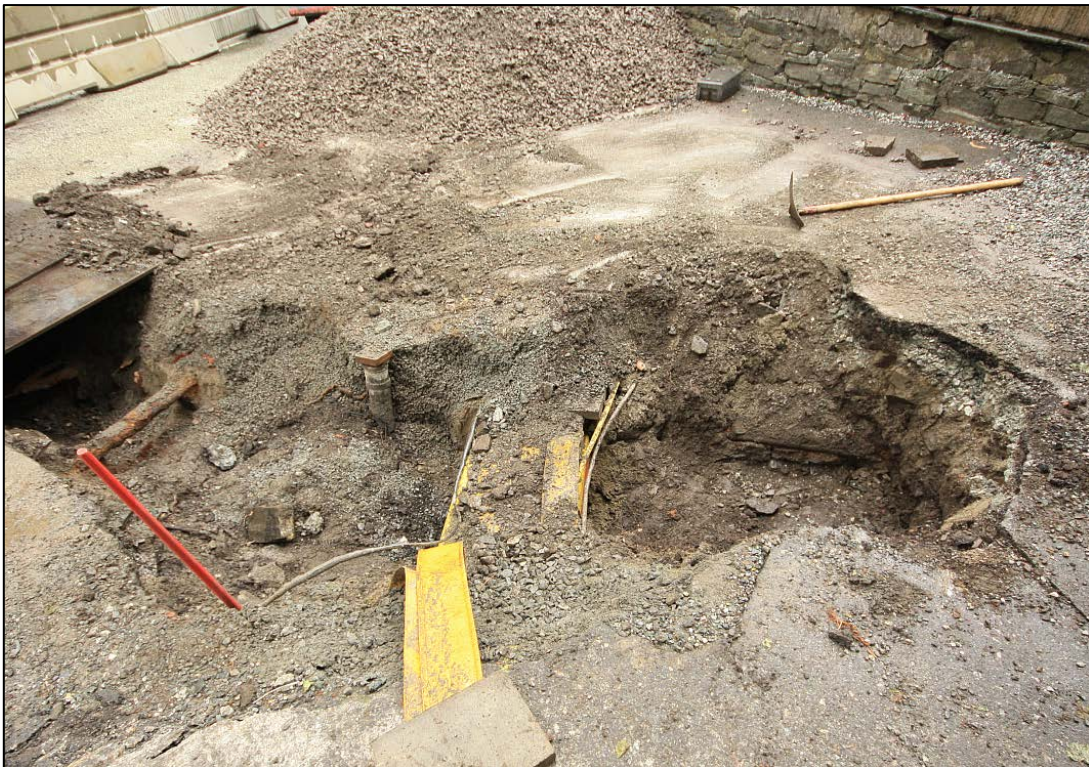
Gravingen for anleggelse av en større vannledning for sprinklersystemet ble foretatt 19.-22.6.2017. Grøften fulgte den eksisterende grøftetraséen for det aller meste, og det viste seg at inne ved fortauskanten var det flere kryssende grøfter for kabler, og like før fortauskanten på den motsatte siden av gaten kom man først inn i grøften for avløpsledning, og deretter grøften for de to hovedvannledningene. Og like ved siden av og parallelt med den eksisterende vannledningen inn til katedralskolen (den går inn gjennom porten til parkeringsplassen) gikk en grøft for en gammel gassledning. Med andre ord, grøften for den nye vannledningen gikk utelukkende i tidligere gravde masser.

Grøftens dybde var opptil 1,4 meter akkurat ved hovedvannledningen, men ellers fra 0,6 til ca. 1,0 meter.

Figur 6. Grøften i strekningen opp mot porten til parkeringsplassen.
(Bilde nr. Bf30010_NIKU_0034; Dunlop, NIKU)

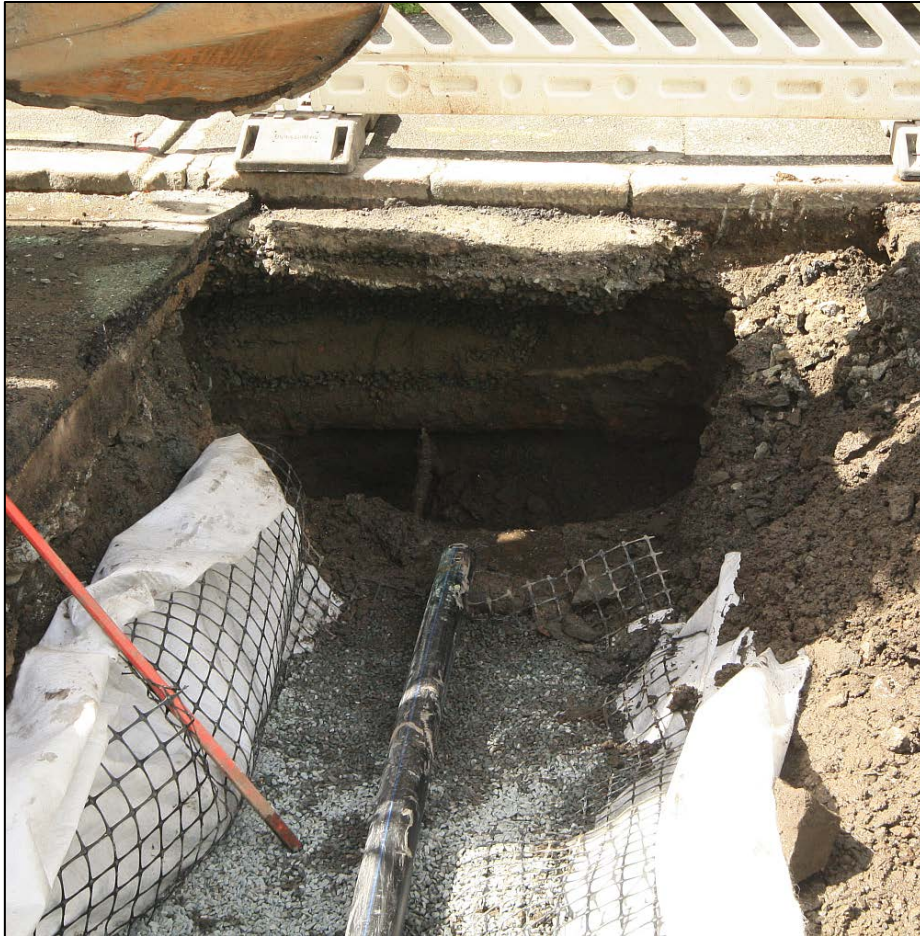
Figur 7. Grøften inn mot hovedvannledningen.
(Bilde nr. Bf30010_NIKU_0037; Dunlop, NIKU)

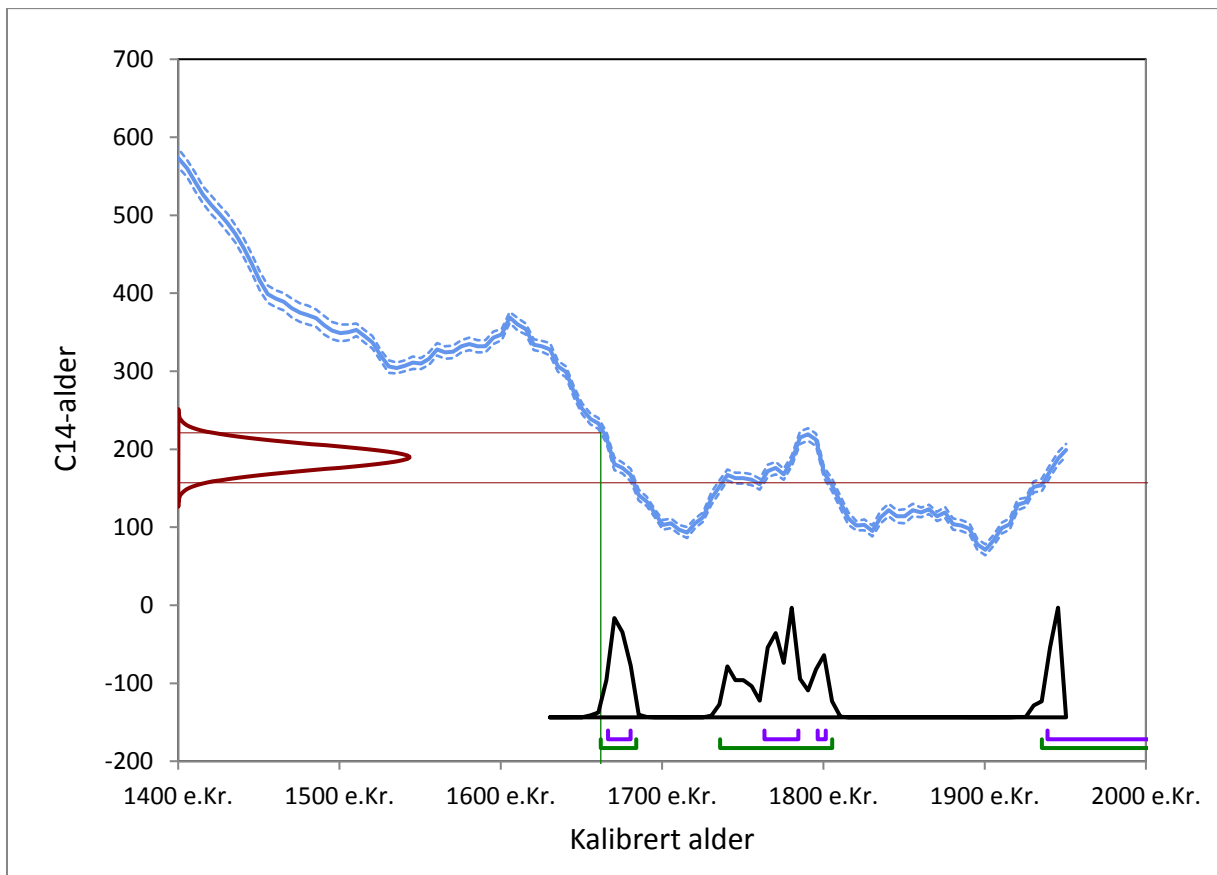
Radiokarbonalder: 189 ± 16

- 1662 e.Kr. til 1684 e.Kr. kalibrert (20,4 % sannsynlighet)
- 1736 e.Kr. til 1806 e.Kr. kalibrert (51,1 % sannsynlighet)
- 1936 e.Kr. til 0 kalibrert (24,0 % sannsynlighet)

OxCal v4.2.4 Bronk Ramsey (2013); r:5; IntCal13 atmospheric curve (Reimer et al 2013);
