GIMMESTAD GAMLE KYRKJE, GLOPPEN:

Arkeologiske forundersøkelser

Tittel Gimmestad gamle kyrkje, Gloppen: Arkeologiske forundersøkelser	Rapporttype/nummer NIKU Oppdragsrapport 83/2016	Publiseringsdato 30.09.2016
	Prosjektnummer 1020689	Oppdragstidspunkt 25.04.2016
	Forsidebilde Kirkens søndre korsarm. Foto: Dunlop, NIKU, 2016.	
Forfatter(e) Dunlop, A.R.	Sider 20	Tilgjengelighet Åpen
	Avdeling Arkeologi

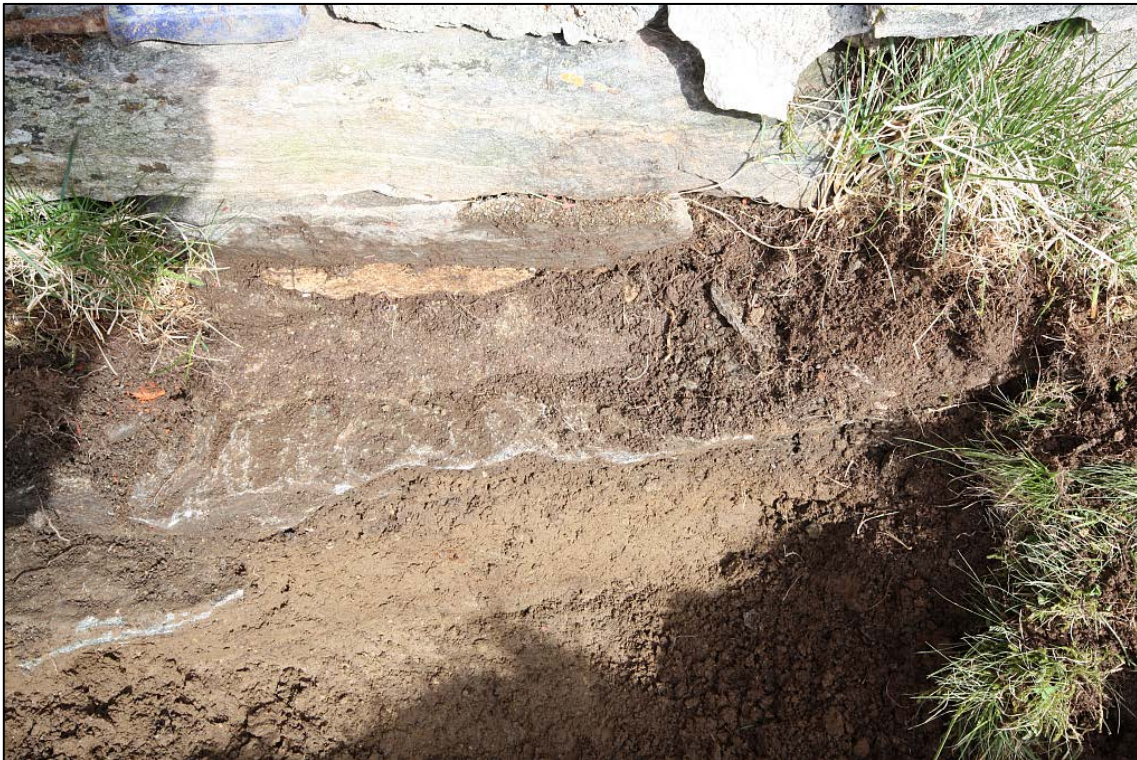
Steinfundamentet hvilte på en form for sokkel, som stakk litt ut fra fundamentets ytterside. Sokkelen besto av langsgående, forholdsvis tynne skifersteiner. Det var moderne støp fra et stykke oppover siden til den nederste fundamentsteinen og ned på oversiden til den ene sokkelsteinen (Figur 3).

Figur 3. Fundamentstein og sokkelstein, med støp på. (Foto Bf_30006_NIKU_0003.tif: Dunlop, NIKU)

Under gresstorven kom det et forholdsvis løst, ustrukturert lag med mange stykker av sprengstein samt røde takpanner. Laget var lagt opp mot kirkens steinfundament, og gikk noe dypere med økt avstand fra fundamentet (ned til en dybde av ca. 30 cm fra overflaten). Det tenkes at dette laget ble lagt ned i en grunn grøft gravd i forholdsvis moderne tid, høyst sannsynlig med formålet av å utbedre dreneringen langs oppsiden av kirken.

Under steinfundamentet og det sprengsteins-/takpanneholdige laget ble det avdekket et lag av lysebrunlig/-grålig, ganske kompakt og homogent jord, som inneholdt leire, silt, sand, en del grus og småstein, enkelte små stykker av trekull, og et par små, røde teglstykker.

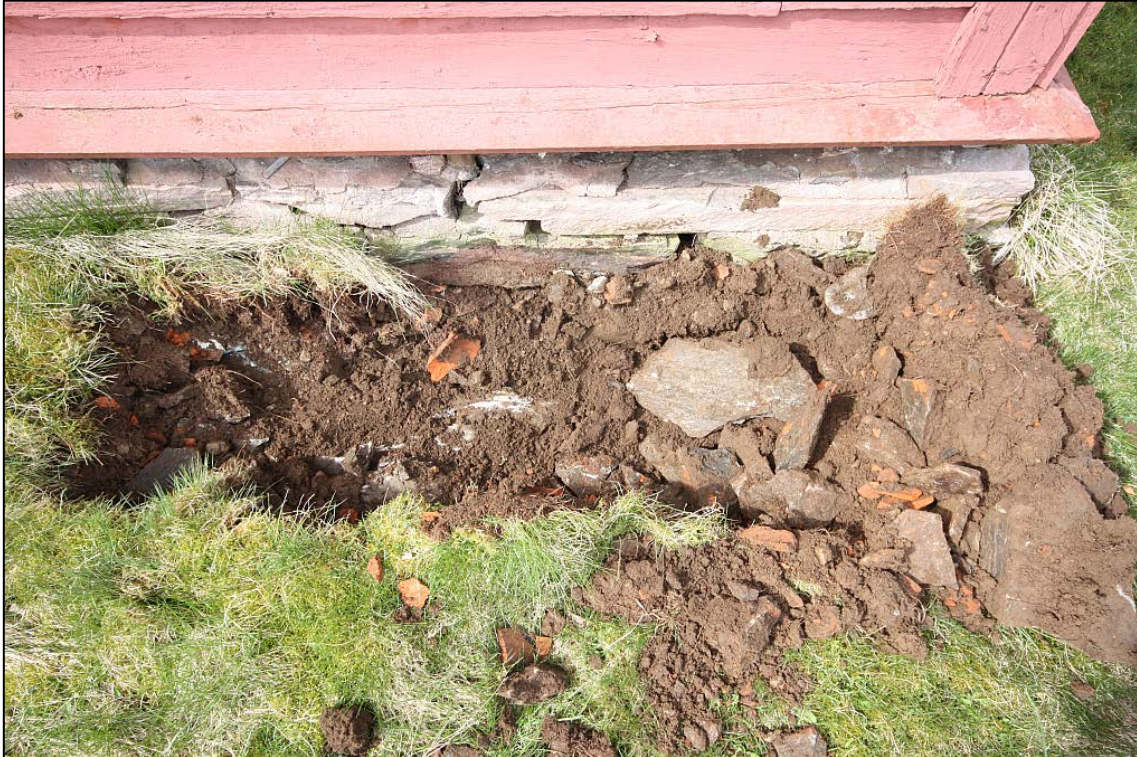
Som i prøvehull 1 kom det under gresstorven det samme laget med sprengstein og røde takpanner (Figur 4). Laget var lagt opp mot kirkens steinfundament, og gikk noe dypere med økt avstand fra fundamentet (ned til en dybde av ca. 30 cm fra overflaten).

Figur 4. Laget med sprengstein og takpanner. (Foto Bf_30006_NIKU_0004.tif: Dunlop, NIKU)

Under steinfundamentet og sprengsteins-/takpanneholdige laget kom det lysebrunlige/-grålige jordlaget. Det var flere steiner (bl.a. en del med en ganske lys farge) her i forhold til i prøvehull 1, og mange av steinene lå på vilkårlige inklinasjonsvinkler. Det ble tatt ut en prøve av laget for eventuell geoteknisk analyse.

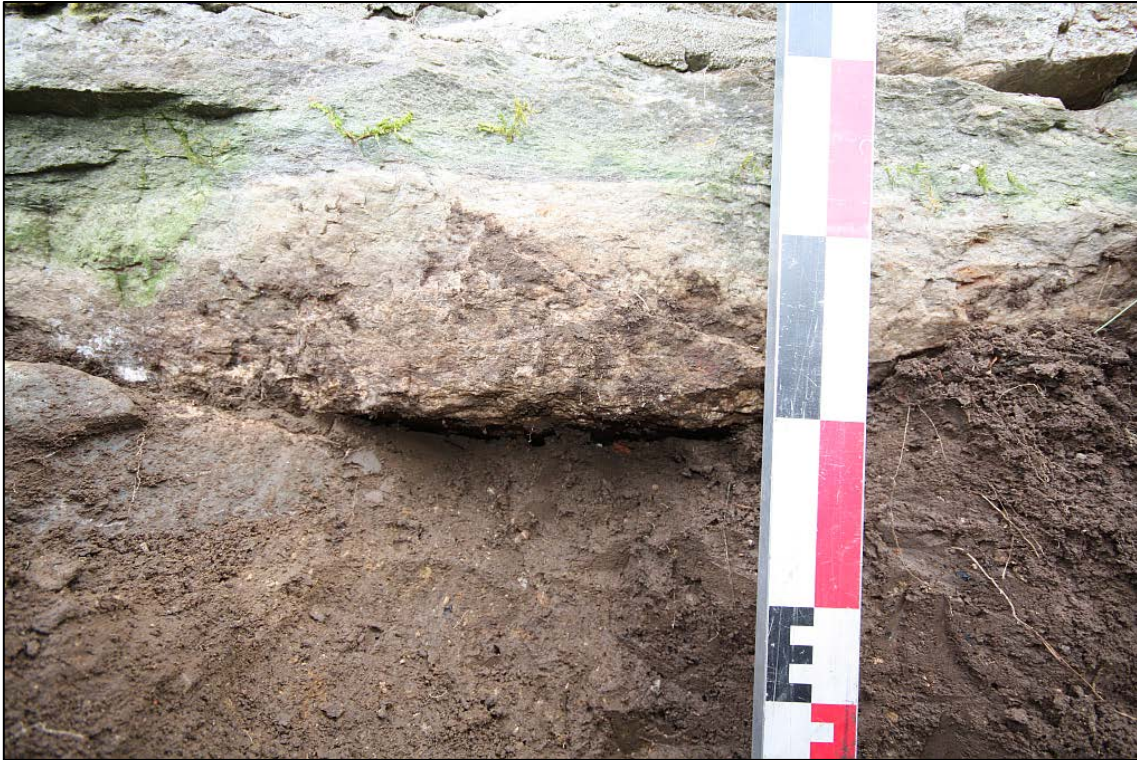
Steinfundamentet hvilte mer eller mindre direkte på det lysebrunlige/-grålige jordlaget (Figur 5). Her var det flere trekullstykker i laget enn i de andre prøvehullene, og det ble tatt ut en prøve til karbondatering (se rapportdel 5.1). Laget med sprengstein/takpanner var fraværende (trolig fordi det ikke har vært samme behov for drenering i dette partiet).

Figur 5. Fundamentet og det lysebrunlige/-grålige jordlaget. (Foto Bf_30006_NIKU_0010.tif: Dunlop, NIKU)

Det var ikke tegn til noen form for sokkel under den nederste fundamentsteinen.

Trekull (tilvekstnummer BRM 1114/1; laboratoriets ref.-nr. TRa-10953) fra det lysebrunlige/-grålige laget, fra en dybde av ca. 45 cm ned fra overflaten, i prøvehull 3 har blitt karbondatert til 1794±17 BP, kalibrert til AD 138-322 (2 Sigma kalibrering).

Dateringsresultatet indikerer at det lysebrunlige/-grålige laget kan være åkerjord fra yngre romertid. Imidlertid er det flere mulige feilkilder tilknyttet det daterte trekullet, således at det daterer ikke nødvendigvis selve konteksten som det ble funnet i. Dateringen er dermed mest av 'akademisk' interesse.

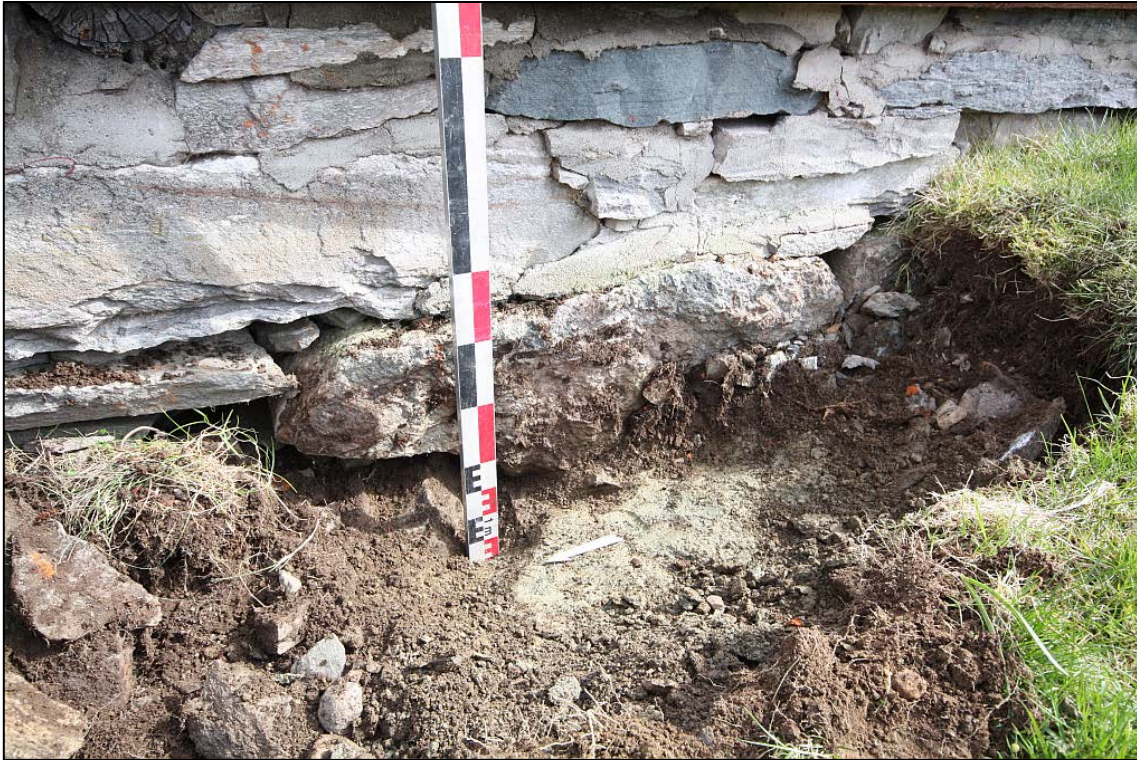
På en dybde av ca. 30 cm ned fra overflaten ble det avdekket et lysegrønnlig/-grålig/-gulaktig lag bestående av leire, silt og finsand (Figur 6). Laget ser ut til å representere urørt undergrunn.

Figur 6. Det lyse leirelaget, forstyrret av de nederste fundamentsteinene.
(Foto Bf_30006_NIKU_0016.tif: Dunlop, NIKU)

De nederste steinene i kirkens fundament (som var uten tegn til sokkel) var gravd ned i det lyse leirelaget.

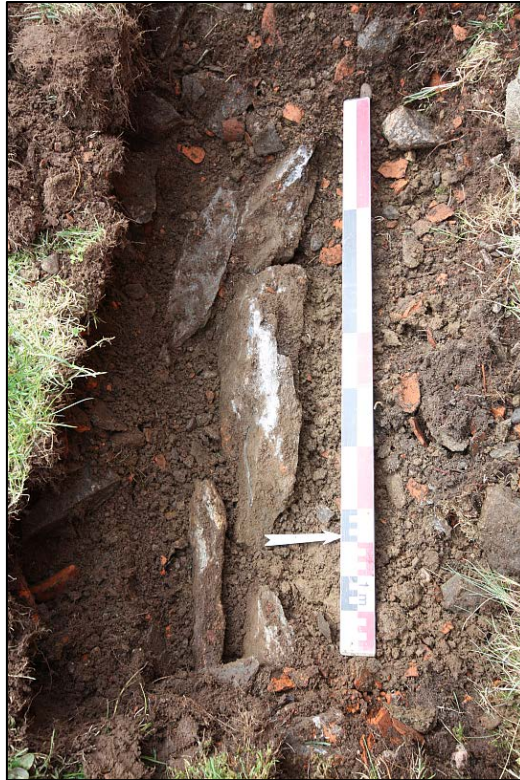
Litt utenfor fundamentet ble det avdekket en rekke (stedvis dobbelt rekke) med kantstilte skifersteiner, hvorav noen var ganske lange (Figur 7). Det tenkes at dette må være en form for dreneringsanlegg, eller en sperre mot overflatevann fra oppsiden av kirken. Steinene ble ikke fjernet.

Figur 7. Øst-vest rekke med kantstilte steiner.
(Foto Bf_30006_NIKU_0022.tif: Dunlop, NIKU)

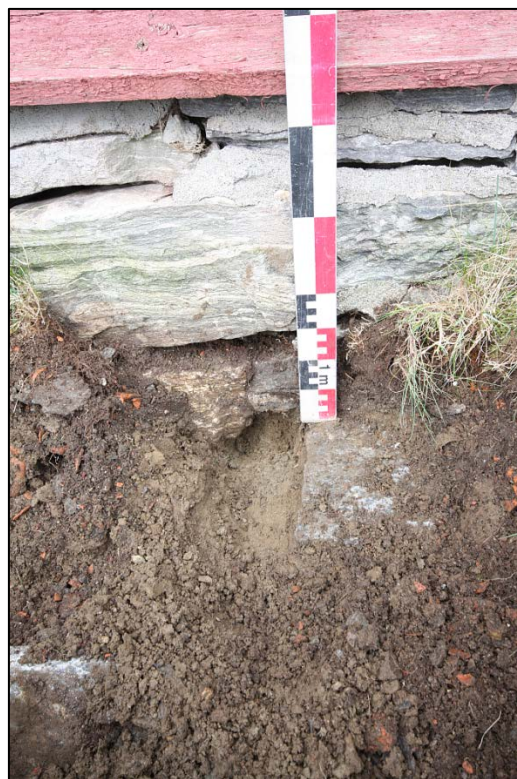
Kirkens steinfundament (her uten tegn til sokkel) gikk ned bare ca. 25 cm fra overflaten. Her var det noe avstand mellom den nederste steinen og den nest-nederste steinen (Figur 8). Den nederste steinen lå nede i det lysebrunlige/-grålige jordlaget.

Figur 8. Noe avstand mellom fundamentsteiner.
(Foto Bf_30006_NIKU_0023.tif: Dunlop, NIKU)

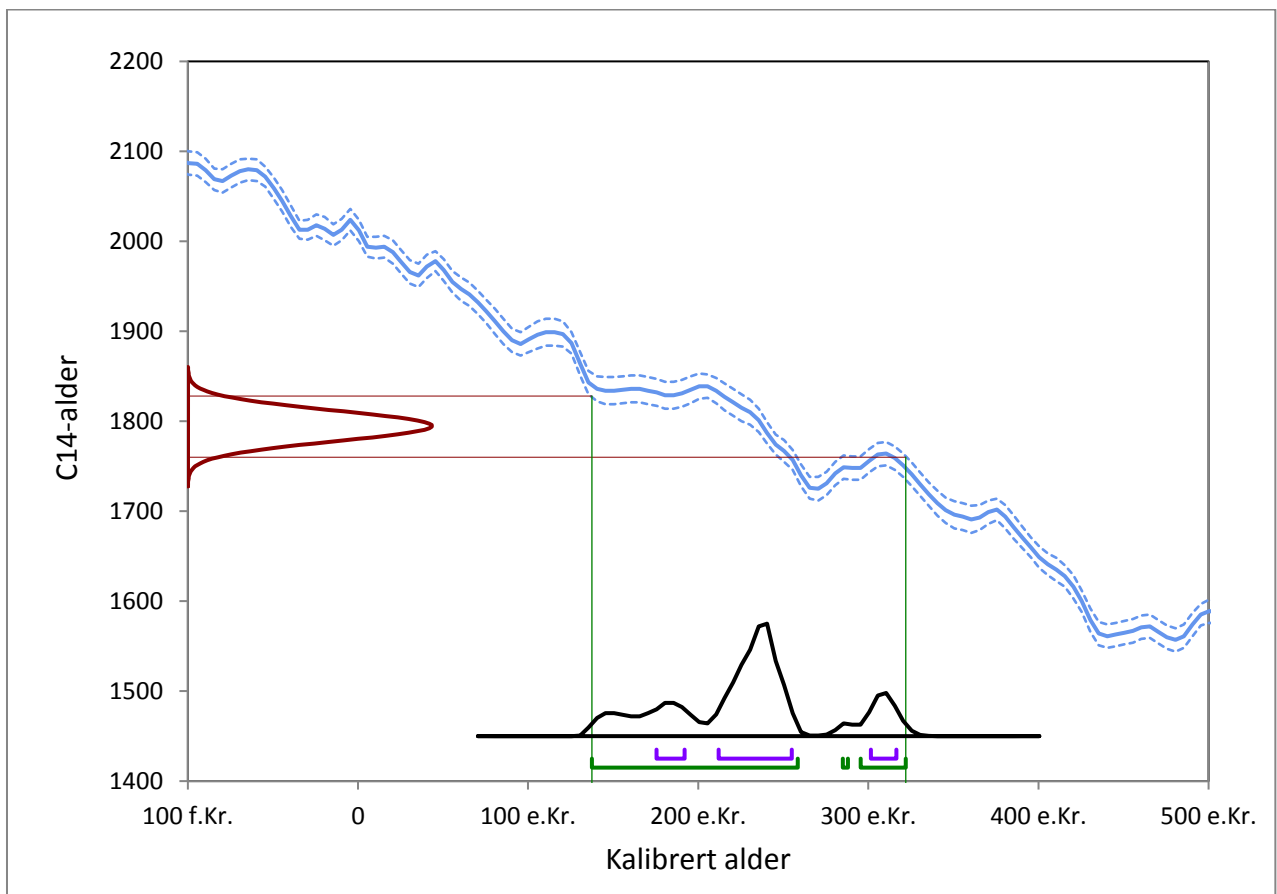
Radiokarbonalder: 1794 ± 17

- 138 e.Kr. til 259 e.Kr. kalibrert (81,6 % sannsynlighet)
- 285 e.Kr. til 288 e.Kr. kalibrert (0,6 % sannsynlighet)
- 296 e.Kr. til 322 e.Kr. kalibrert (13,2 % sannsynlighet)

OxCal v4.2.4 Bronk Ramsey (2013); r:5; IntCal13 atmospheric curve (Reimer et al 2013);
