HOLLENDERGATEN 3.

Utskifting av vannledning.
Bergen kommune, Hordaland 2016

NIKU Oppdragsrapport 84/2016

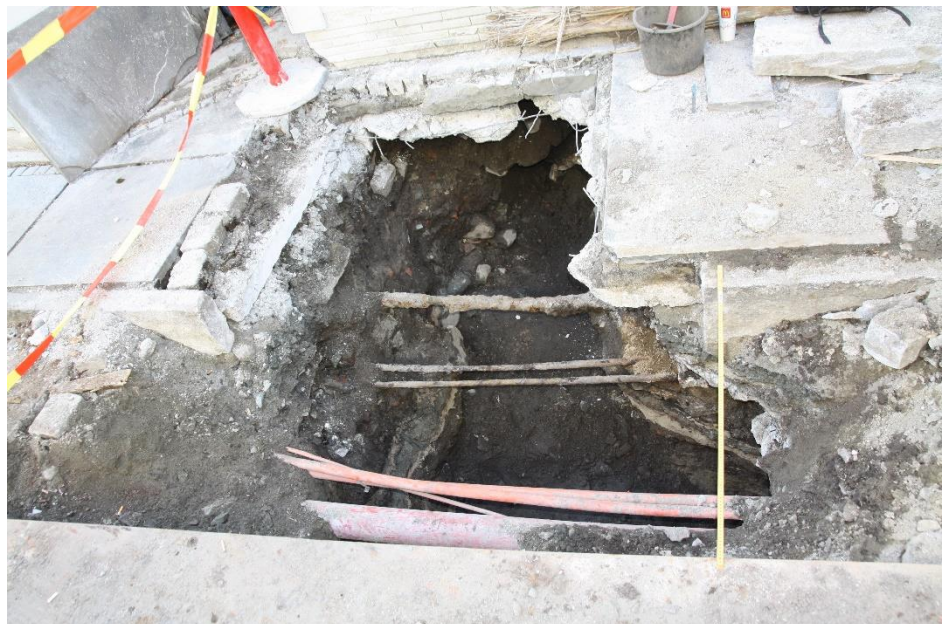
Figur 1. Oppgravd område ved Hollendergaten 3. Vinkelrett ut fra grunnmur i bygningen ble et eldre vannrør skiftet. I gateløp og fortau lå en rekke kabler og rør, med vannledning lengst øst i graveområdet. Foto tatt mot vest-sørvest, Bf30013_NIKU_0012.JPG

Terrengnivå i Hollendergaten er ca. 3 moh. Ved ankomst 07.03.2016 var det åpnet et område på ca. 1,5x1,7meter med dybde 1,25-1,5 meter i fortau ved husvegg i Hollendergaten 3. Vannrør av eldre, keramisk type var synlig i grunnmuren her. Vinkelrett på trasé for det keramiske røret/oppgravd del av fortau var det åpnet et område på ca. 3,4x1,5 m i Hollendergaten. Her lå det en rekke kabler fra fortauet og utover, alle i Hollendergatens lengderetning. I om lag 2 meters lengde var dette området gravd til en dybde på 1,3 til 1,7 meter, med vannledning gravd fri i den dypeste delen lengst mot øst. Graveområdet samlet var dermed T-formet, se figur 1.

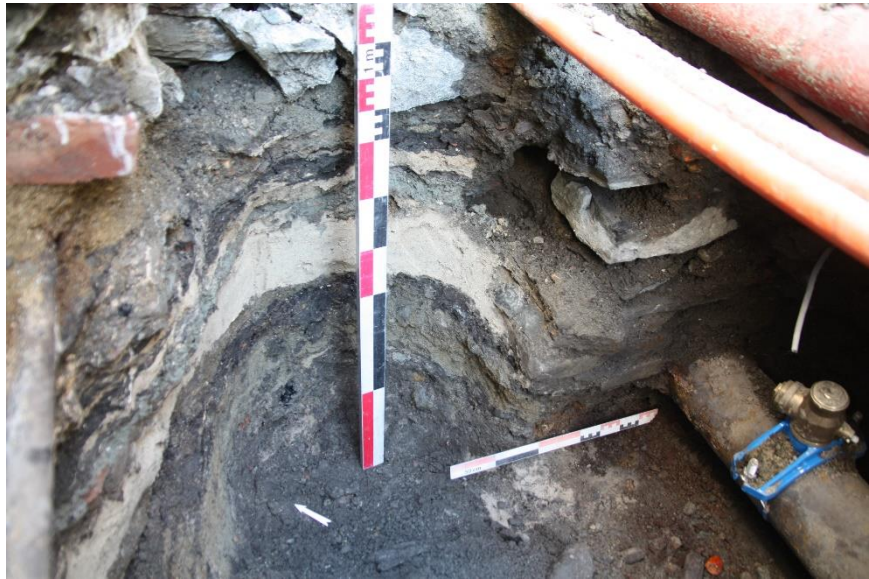
Figur 2. Nedre del av profil mot nord med intakte, etter-reformatoriske kulturlag. K15 helt i bunn av profilen vurderes som en mulig overgang tidlig etter-reformatorisk - sein middelalder. Foto tatt mot nordøst-øst, Bf30013_NIKU_003.JPG.

Profil mot nord i gateløp var 1,58 meter dyp ned fra dagens gatedekke, med totalt 15 kontekster (se tabell 1 og figur 2). Fra dybde 0,95 meter ble kulturlagene antatt å være etter-reformatoriske (K7, topp lag på ca. 2,05 moh.). Det øverste av de etter-reformatoriske lagene samt to lenger ned i profilen (K7 samt K9 og K14) bestod av finkornet strandsand, trolig ballastsand. Vurdert ut fra

lokalisering har disse lagene trolig fungert som utjevning/stabilisering for gatedekke i Hollendergaten. Fire av lagene i profil mot nord var også svært varierende i tykkelse, med ujevn overgang til lag over og under/flekkvis utbredelse (K7, K11, K13 og K14). Vurdert ut fra lokalisering kan en mulig forklaring være at eldre gatedekke, f.eks. i form av stokker og planker, er tatt opp og underlaget påført masser for utjevning før nytt gatedekke ble lagt.

I profil mot nord ble topp av et mørkt, organisk kulturlag (K15) observert i bunn av profilen. Det ble ikke funnet daterende gjenstandsmateriale i laget, men ut fra K15s karakteristika og sammenligning med situasjonen K30-31 i profil mot sør antas det at overgang mellom tidlig etter-reformatoriske og sein-middelalderske lag ligger på ca. 1,6 meters dybde også i profil mot nord. Ved Hollendergaten 8, drøye 15 m lenger sør i gateløpet ble overgang til intakte middelalder-lag påvist ved 1,8 meter ned fra gatedekke (Lorvik 2009). Pågående gravearbeider (januar-mars 2017) ved Kong Oscars gate 2a-26, drøye 40 m nordøst for oppgravd område ved Hollendergaten nr. 3, viser overgang til middelalderske kulturlag ca. 1,4 meter ned fra gatedekke. Overgang til middelalderske kulturlag på dybde 1,6 meter ved Hollendergaten nr. 3 stemmer godt overens med disse observasjonene, og viser trolig terreng i området i middelalder og etter-reformatorisk tid med fall mot sør.

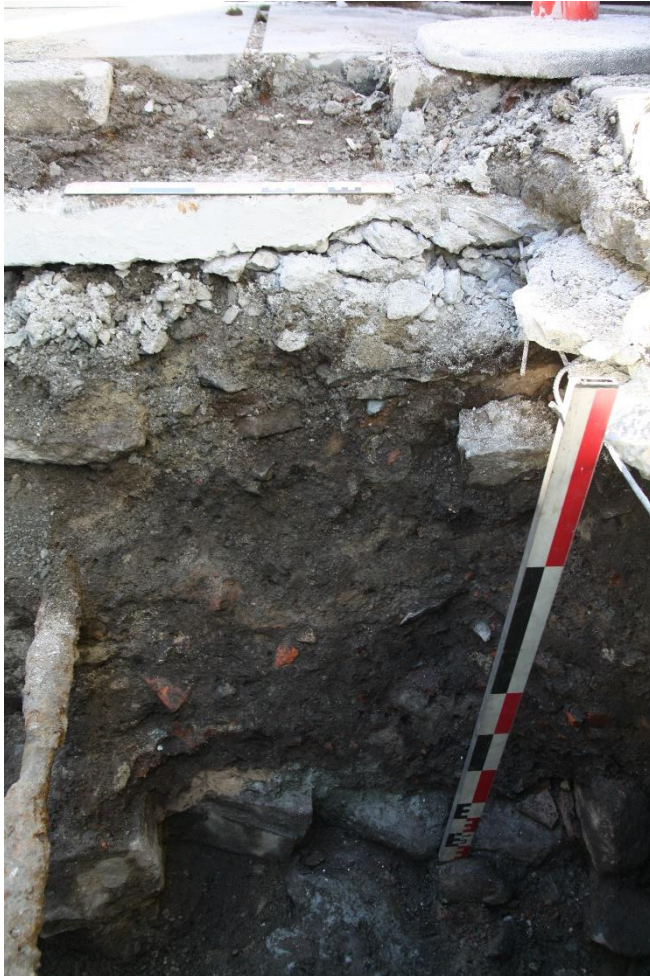
Figur 3. Profil mot sør i fortau ved Hollendergaten 3. K28 (steinlegning i bunn av profil) og K23 (plankelag, lettest synlig til venstre i foto 'to lag opp' fra K28) er begge tolket som gulv/aktivitetsflater i en bygning eller areal tilknyttet denne. Foto tatt mot sør, Bf30013_NIKU_0006.JPG.

Profil mot sør i fortau var 1,62 meter dyp, med totalt 16 kontekster/lag (se tabell 2 og figur 3). Om lag 1,05 meter østover fra grunnmur i nr. 3 ble det observert et skille i lagene. Både K28 og K23 gikk vestover fra grunnmur og sluttet ved skillet. K23 ble oppfattet som et kraftig nedbrutt plankelag og K28 en horisontal steinlegning, begge etter-reformatoriske. For lite av dem kunne undersøkes i profil til å avgjøre sikkert, men en nærliggende tolkning er at begge kan representere gulv/aktivitetsflater enten i en bygning på tomten eller annet areal/bygninger tilknyttet denne. Lagene øst for skillet 1,05 meter ut fra grunnmur i nr. 3 lå vanskelig tilgjengelig under eldre kabler og inngikk ikke i den dokumenterte profilen, men det ble observert at øst for avslutning av K28 (steinlegning) så et par av lagene ut til å være avsatt opp mot denne. Dette styrker antakelsen om lagene øst for skillet er avsatt gjennom aktivitet/konstruksjoner i selve gateløpet (dvs. tilsvarende lag i profil mot nord) og lagene vest for skillet gjennom aktivitet/konstruksjoner knyttet til tomt/bygning i Hollendergaten 3.

Ved dybde 1,62 meter ned fra gatedekke ble det i profil mot sør observert et mørk brunt, svært organisk kulturlag, K30. Gjenstands-materiale fra dette laget tyder på at alder for laget kan gå ned mot ca. 1550 (bl.a. fot til stjerstepotte og skår av et innvendig glasert kar av rødgoods-type, kassert). Ved forsiktig rens i bunn av K30 ble det avdekket treverk (K31), mulig en bjelke eller stokk, med lengderetning noenlunde øst-vest dvs. på tvers av gateløpet. Om lag 0,2 meter av treverket ble eksponert, resten gikk inn i profil. Siden det ikke var behov for mer graving for å skifte vannledning ble det ikke gravd videre nedover i dette området, og det ble ikke funnet daterende materiale i massene rundt K31. Siden det ikke kunne avgjøres sikkert om K31 befant seg *in situ* ble det heller ikke tatt ut prøve for 14C-datering. Ettersom K30 er datert tidlig etter-reformatorisk tid er det imidlertid sannsynlig at overgang til lag fra seinmiddelalder skjer omtrent i nivå med K31, dvs. fra dybde ca. 1,6 meter ned fra dagens gatedekke.

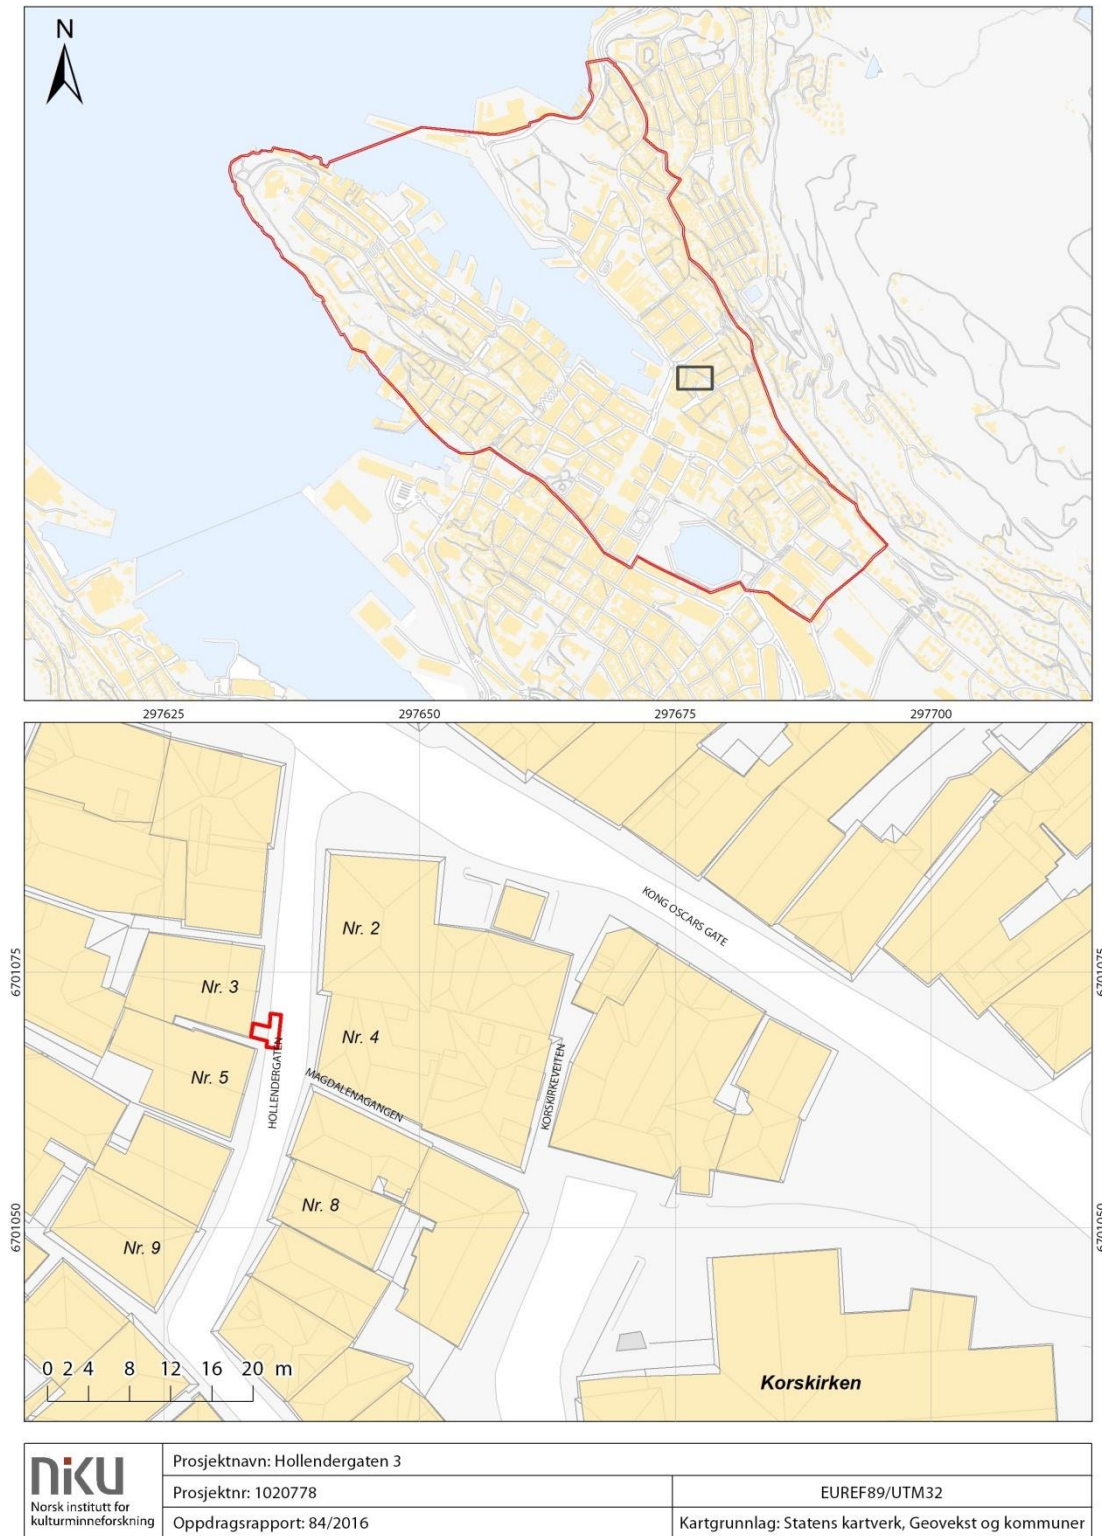
Figur 4. Det øverste kartet viser tiltakets lokalisering innenfor Middelalderbyen Bergen. Det nederste kartet viser oppgravd område ved Hollendergaten 3.

ved Hollendergaten 2-4 og 5 ligger i umiddelbar nærhet til graveområdet ved Hollendergaten 3 (se figur 4, vedlegg 8.1).
