KLOSTERØYA, SKIEN

Arkeologisk overvåking av gravearbeider i forbindelse med etablering av bomstasjon ved Klosterfossen, Klosterøya, Skien.

Tittel Klosterøya, Skien Arkeologisk overvåking av gravearbeider i forbindelse med etablering av bomstasjon ved Klosterfossen, Klosterøya, Skien.	Rapporttype/nummer NIKU Oppdragsrapport 96/2016	Publiseringsdato 11.07.2016
	Prosjektnummer 1020350	Oppdragstidspunkt 19.-25.4.2016
	Forsidebilde Nordlig grøft sett mot syd. Lars Haugesten. Cf35128 NIKU 561842.	
Forfatter(e) Haugesten, Lars	Sider 18	Tilgjengelighet Åpen
	Avdeling Arkeologi

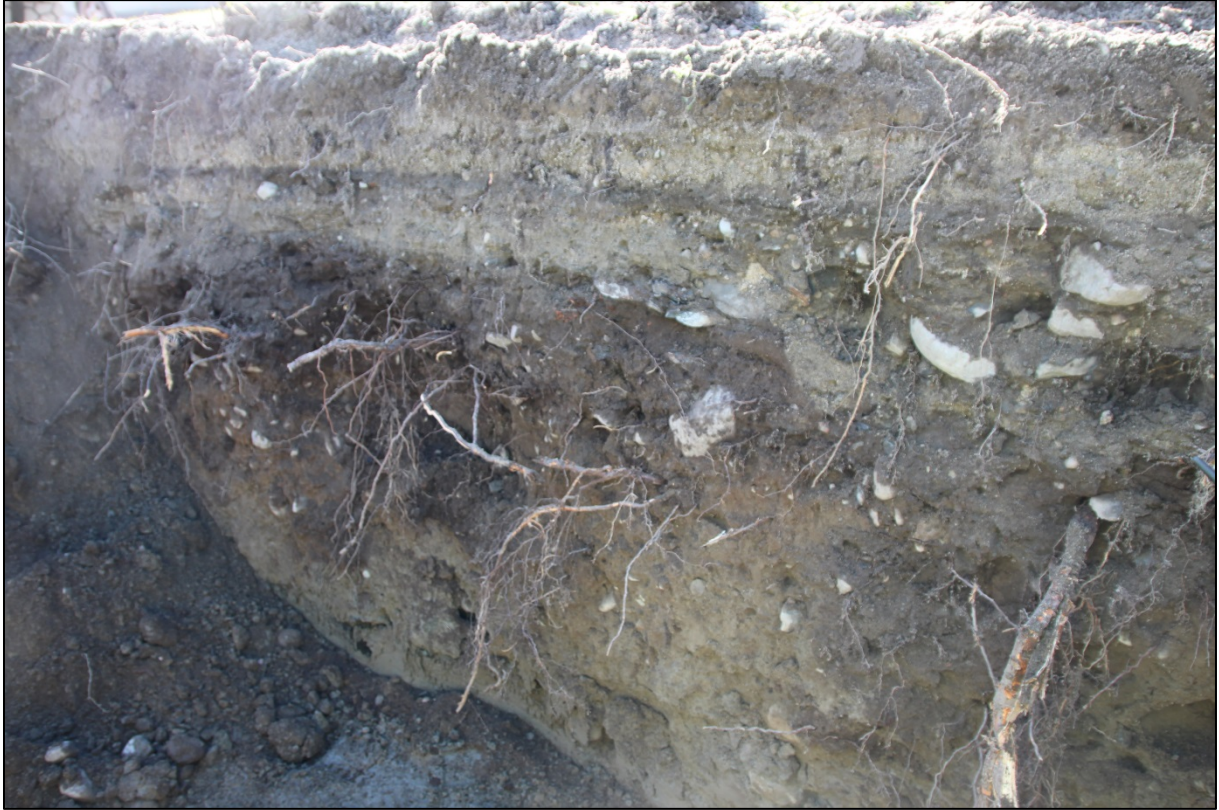
Det ble gravd tre groper til halvportalene. Den nordligste grop målte $1,7 \times 1,7$, med en dybde på 1,7 meter (Figur 1). Undergrunnen ble synlig på 0,7-0,75 meters dybde. Massene over undergrunnen var moderne.

Figur 1 Nordlig halvportalgrop, profil. Sett mot sydvest. Cf35128_NIKU_561822.

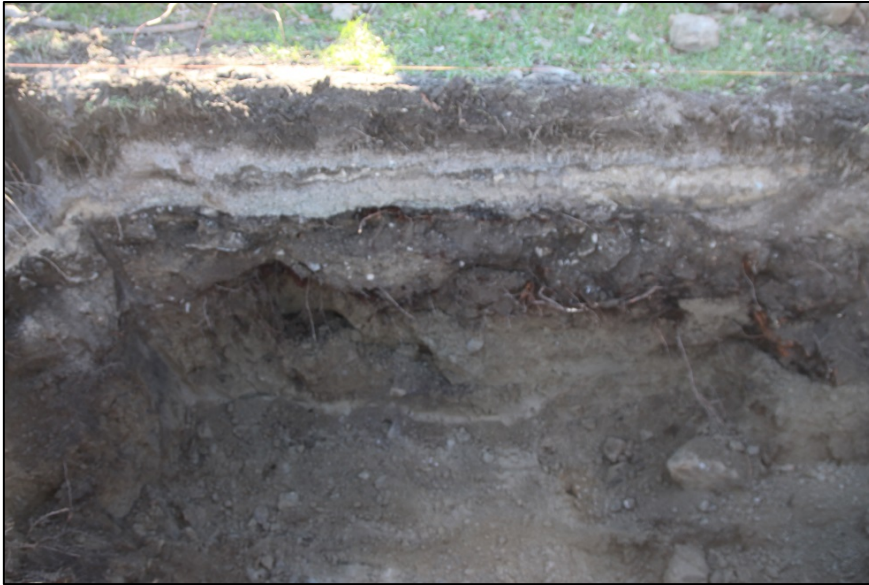
Midterste halvportalgrop målte opprinnelig $1,9 \times 2,5$ meter, med en dybde på 1,5 meter (Figur 2). Det ble observert undergrunn fra 0,65 meter i nordsiden og fra 0,8 meter i sydsiden. Det ble ikke observert annet enn moderne masser over undergrunnen. På grunn av en nødvendig kabelskjøting, ble gropen utvidet ca. 3,8 meter mot øst med en bredde på ca. 2,75 meter. Den utvidete grøften hadde en dybde på ca. 0,6-0,7 meter. Bare moderne masser ble observert i utvidelsen.

Figur 2. Midterste halvportalgrøp, profil. Sett mot øst. Cf35128_NIKU_561825.

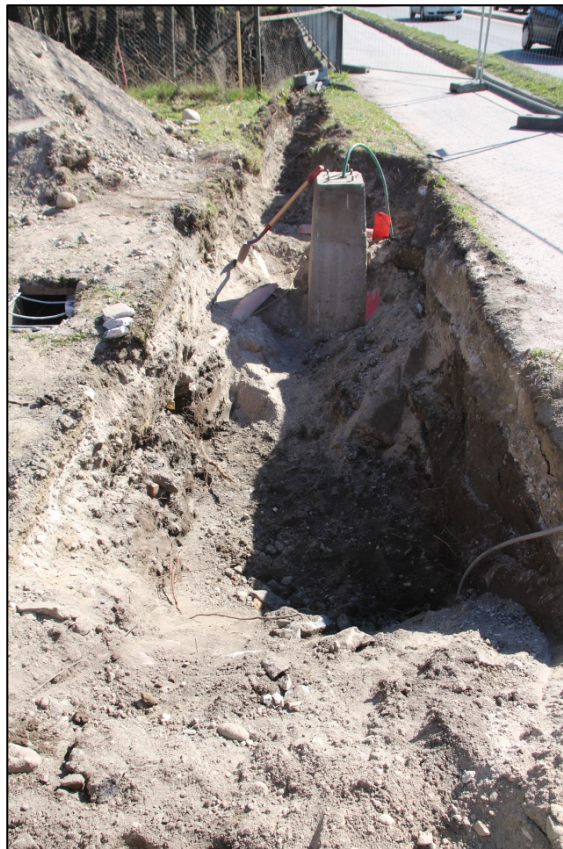
Sydligste halvportalgrøp ble under gravingen utvidet mot nord. Dette skyldtes et fundament til en lyktstolpe og flere moderne kabler. Grøpen målte 1,7 × 1,7 meter, med en dybde på 1,5 meter (Figur 3). Undergrunnen ble lokalisert fra 0,7-0,8 meters dybde. Massen over undergrunnen var moderne.

Figur 3. Sydlig halvportal. Sett mot syd. Cf35128_NIKU_561831.

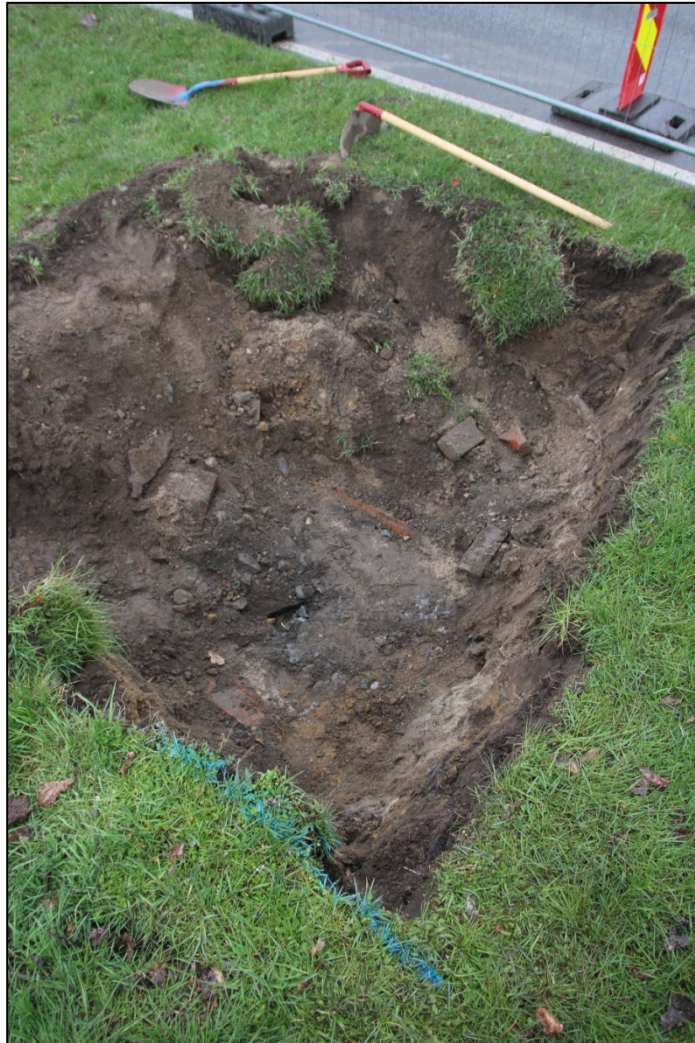
I enden av nordlig grøft ble det gravd en grop for en kum (Figur 4). Gropen målte ca. 2 × 1,75 meter, med en dybde på 0,9 meter. Massene som ble fjernet var moderne. Det ble observert kabler og moderne masser under 0,9 meter.

Figur 4. Grop for kum. Sett mot vest. Cf35128_NIKU_561841.
