## HEDDAL STAVKIRKE, NOTODDEN, TELEMARK

Arkeologisk overvåking av dreneringsarbeider

Tittel Heddal Stavkirke, Notodden, telemark Arkeologisk overvåking av dreneringsarbeider	Rapporttype/nummer NIKU Oppdragsrapport 102/2016	Publiseringsdato 19.05.2017
	Prosjektnummer 1020842	Oppdragstidspunkt 23.5-27.5.2016
	Forsidebilde Sydlig portal med gravemaskin. Sett mot nord-nordvest. Hanne Ekstrøm Jordahl. Cf35130 NIKU 562800	
Forfatter(e) Jordahl, Hanne Ekstrøm og Haugesten, Lars	Sider 32	Tilgjengelighet Åpen
	Avdeling Arkeologi

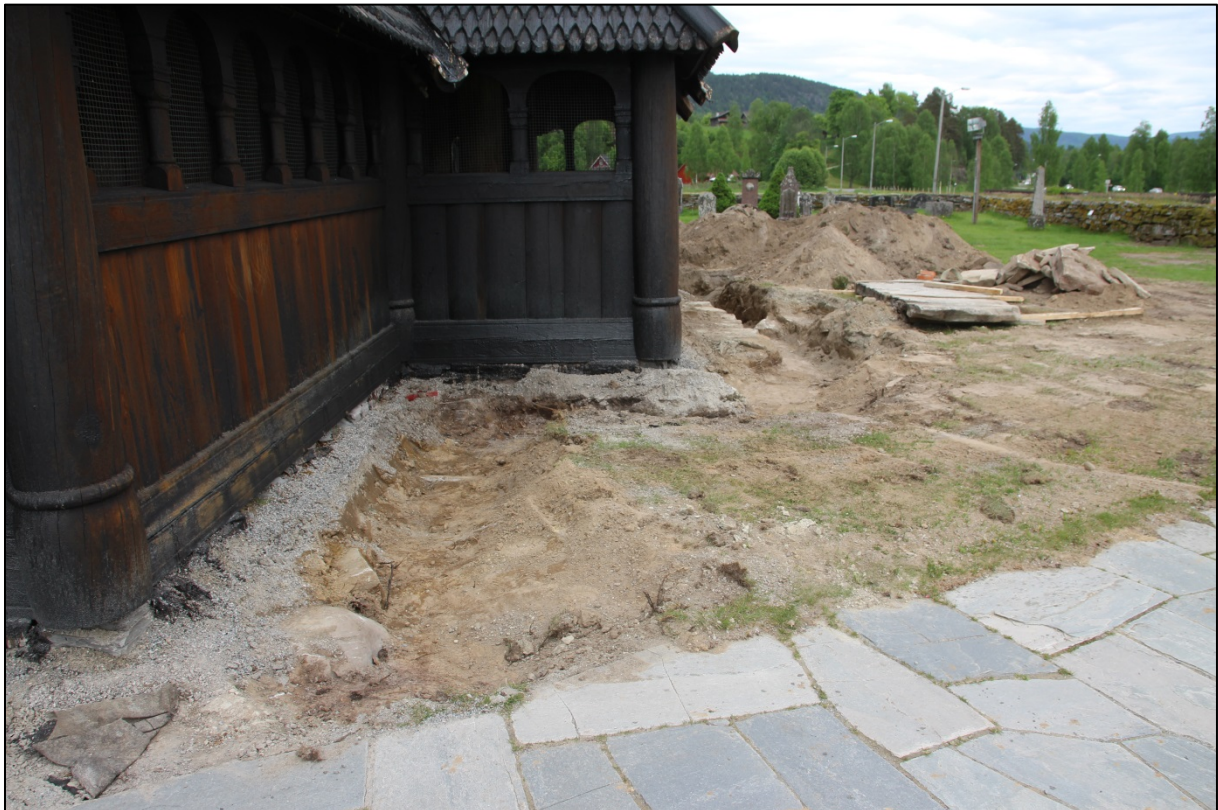
Utgangspunktet for grøften var sydvesthjørnet av stavkirken hvor det var planlagt å grave ned til 0,6 m under dagens overflate (figur 1). Grøften på sydsiden var ca. 25 m lang, bredden varierte fra 0,6-1 m, og den var ca. 0,25-0,65 m dyp. Massen besto av gul sand og silt, og utenfor sydportalen ble det avdekket et omrotet lårben under en skiferhelle. Benet var dårlig bevart da det hadde ligget i fuktige, siltige masser. Knokkelen ble ikke videre undersøkt, og gjenbegravd etter endt arkeologisk overvåking.

Figur 1. Sydvesthjørnet av stavkirken og deler av grøften på sørsiden, foto mot øst. Cf35130\_NIKU\_562877.

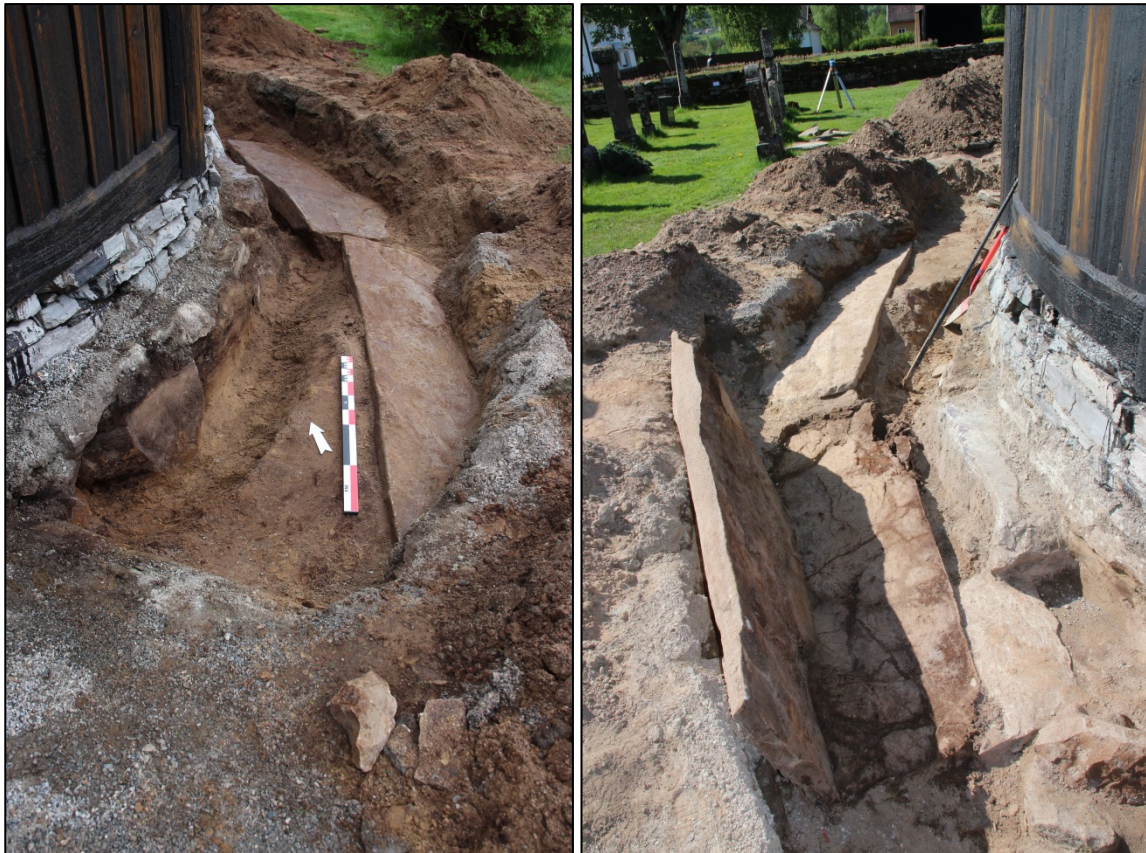
Utenfor koret ble det avdekket flere store skiferheller, delvis under fundamentet av kirken, samt enkelte løse heller. De to største hellene lå ca. 0,5 m under dagens overflate, og var av lokal type, flat på toppen med slett bruddflate og naturlig avrundede hjørner (figur 2, venstre). Hellene lå 10-15 cm dypere enn sokkelfremspringet i koret. Skiferhellen (**SS1048**) som lå sydøst i grøften målte 2,78 × 0,6 m, med tykkelse 11 cm. Den sydlige og vestlige del av skiferhellen lå utenfor profilgrensen. Skiferhellen (**SS1068**) nordøst i grøften målte 2,05 × 0,73 m, med tykkelse 13 cm. For å lokalisere

mulig kirkegårdsmasse og/eller grav, ble det gitt muntlig tillatelse av Riksantikvaren til å løfte på den ene steinhellen. Det ble imidlertid ikke observert automatisk fredede kulturlag under steinen (Figur 2, høyre). Steinhellenes datering og funksjon forble ukjent, men det ble fremsatt flere mulige hypoteser.

Skiferhellene kunne minne om trappesteiner, men da de fluktet med stavkirkens apsis, er det mer nærliggende å tolke de som en del av en hellelagt gangvei rundt kirken. Det ble heller ikke avdekket liknende steinheller rundt andre deler av kirken, og dette er heller ikke synlig på bilder fra kirkens sydside fra tidlig på 1900-tallet. Det er også en mulighet for at det kan være kasserte trappesteiner, eller en form for fylling inntil kirkens fundament. Da hellene lå delvis under fundamentet kunne de ikke flyttes i fare for utrasing, noe som førte til at det ble gravd noe grunnere i denne delen av grøften.

Figur 2. Skiferhelle SS1048 og SS1068. Venstre: Skiferhelle SS1048, foto mot nord-nordvest. Cf35130\_NIKU\_562773. Høyre: Skiferhelle SS1068 løftet opp, foto mot syd. Cf35130\_NIKU\_562818.

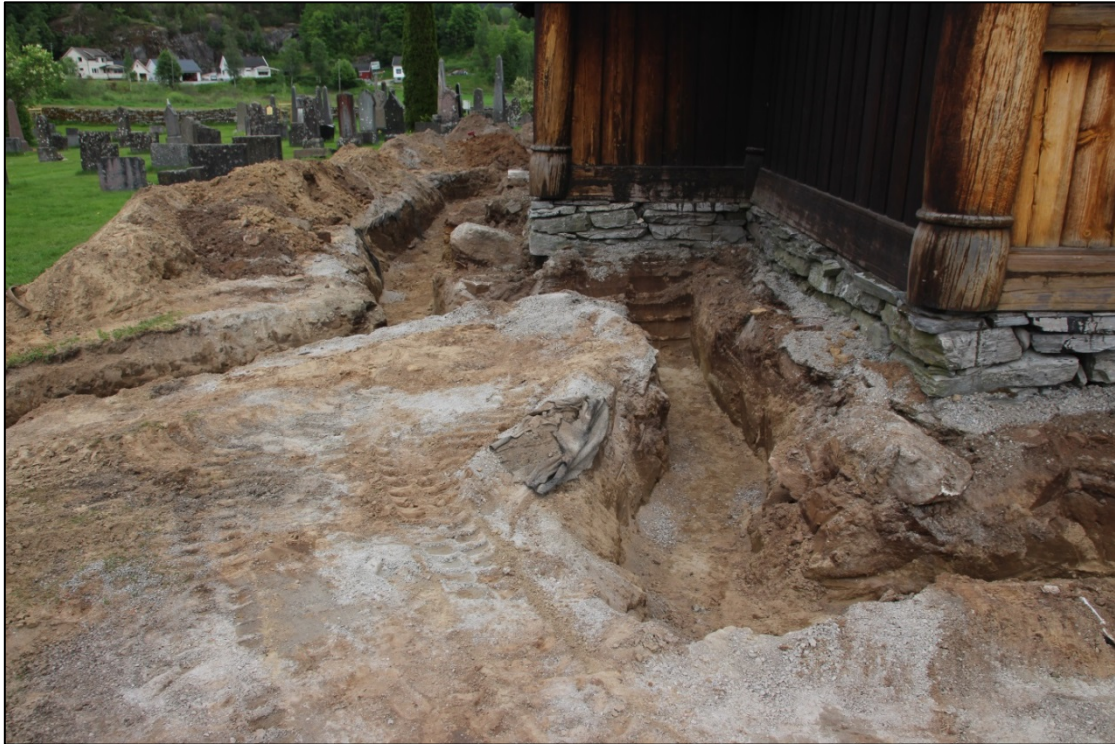
Det ble gravd ca. 30 m fra nordøstsiden av koret og frem til hovedinngangen i vest (figur 3). Den resterende forbindelsesgrøften rundt vestportalen og stavkirkens inngangsparti, skulle graves ned til kun 0,3 m dybde, og ble utført av entreprenøren uten arkeologisk overvåking.

Figur 3. Nordvesthjørnet og nordportalen av stavkirken, foto mot øst. Cf35130\_NIKU\_562895.

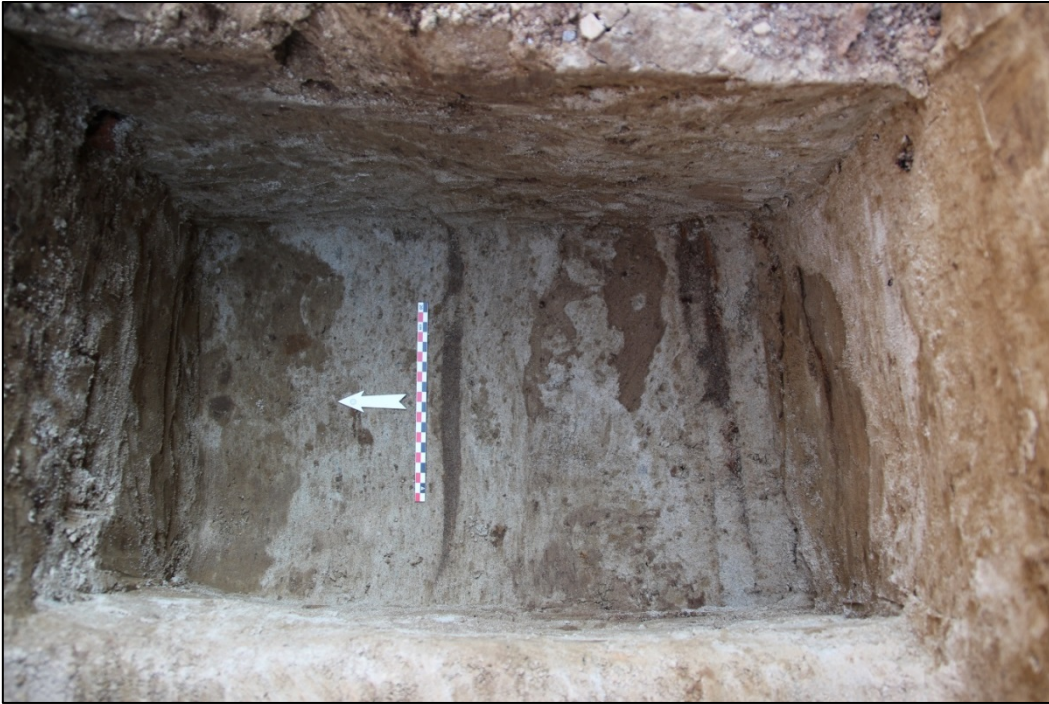
Ca. 1 m under dagens overflate, ble det påtruffet en intakt barnegrav (**SA1104**, figur 4). Graven rommet et lite barn, og ved fremrensing var det tydelig at hodeskallen (**SZ1107**) var intakt. Av etiske hensyn ble skjelettet umiddelbart tildekket med filtduk og jord, og det ble ikke tatt dateringsprøver av bena. Det ble imidlertid avdekket enkelte kisterester (**ST1103**) hvor det ble tatt ut en prøve (**PV1109**) som ble vedartsbestemt til løvtre (ask, alm eller eik), og C<sup>14</sup>-datert til 1470-1650 e. Kr. Basert på dateringen er det svært sannsynlig at graven ble anlagt i senmiddelalderen.

Figur 4. Grav SA1104, foto mot vest. Cf35130\_NIKU\_562803.

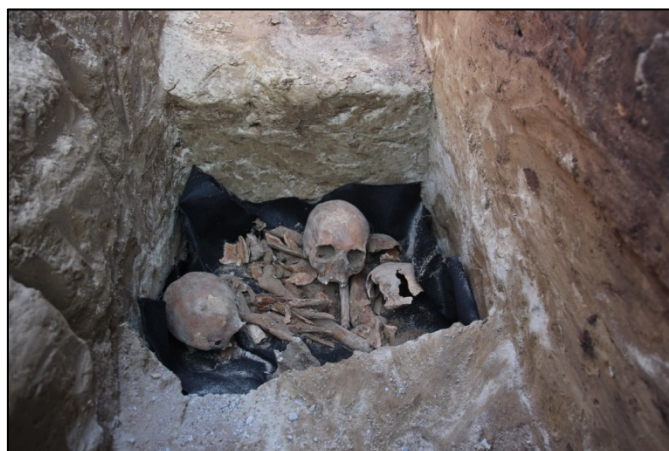
Entreprenøren ønsket å grave så dypt som mulig, og helst ned til elvegrusen. Det ble bestemt at det kunne graves ned til det ble avdekket intakte graver eller andre automatisk fredede kulturminner. Fra 0,55-1,25 m under dagens overflate ble det påtruffet omrotede menneskeben. Av disse kan det nevnes at det ble observert minimum deler av 4 hodeskaller fra voksne individer, både menn og kvinner, unge og middelaldrende, samt en del nedre ekstremiteter som bekken, korsben, lårben og skinneben. Benmaterialet ble gjenbegravet i det tidligere omtalte prøvehullet (figur 5).

Figur 5. Gjenbegravelse av løsfunn skjelettdeler, foto mot øst. Cf35130\_NIKU\_562841.

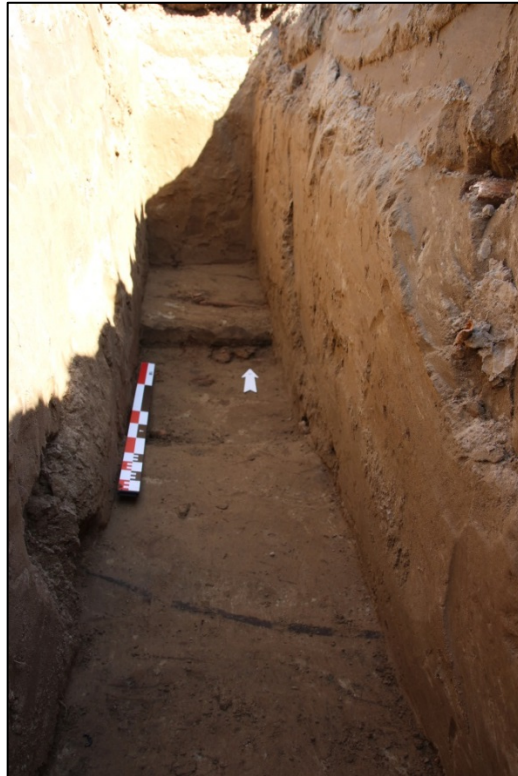
Nærmest kirken, det vil si mot sør, ble det observert en stripe med brunsvart humus (**ST1292**) i retning tilnærmet øst – vest. Stripen ble tolket til å være kisterester, var 0,7 m lang, og ca. 1-2 cm bred (figur 6). I det nedbrutte treverket ble det dessuten avdekket en kistespiker, men ingen nedgravning til graven.

Figur 6. Kisterester fra grav nærmest. Sett mot nord. Cf35130\_NIKU\_562820.

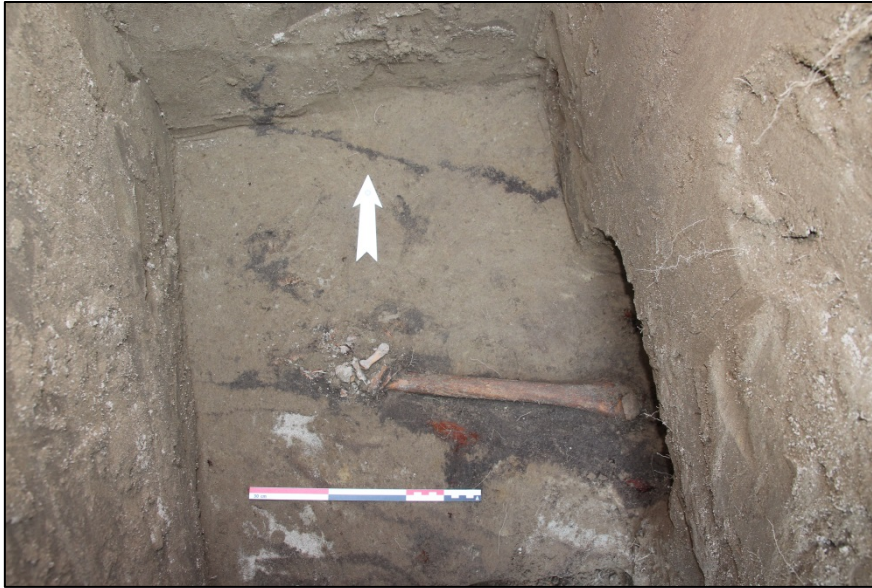
I nordenden ble det funnet en grav med både kistespor og deler av et synlig intakt skjelett (figur 7). Graven (**SA1088**) var orientert tilnærmet øst – vest, og det var kun den midterste delen av graven som ble eksponert. Kistesporene (**ST1087**) var synlig på begge sider av skjelettet (**SZ1096**), den delen av den nordre kisteveggen som ble avdekket var ca. 0,47 m lang, og ca. 2-3 cm tykk, og den søndre kisteveggen og deler av kistebunnen var ca. 0,72 m lang, med varierende tykkelse fra 2-15 cm. Det ble tatt en prøve av treverket i kisten (**PV1102**), men denne ble ikke vedartsbestemt. I den søndre kisteveggen ble det også påtruffet en kistespiker (**1099**). Gravfyllet (**SL1108**) inneholdt løs brunsvart humus iblandet noe fin sand. Det eneste av skjelettet som ble avdekket var deler av det høyre lårbenet samt deler av høyre hånd tilhørende et voksent individ. Det ble tatt en prøve (**PZ1101**) fra en fragmentert høyre fingerknokkel (trolig *phalanges manus I2*), som ble  $C^{14}$ -datert til yngre 1665 e. Kr.

Figur 7. Grav SA1088, foto mot nord. Cf35130\_NIKU\_562823.

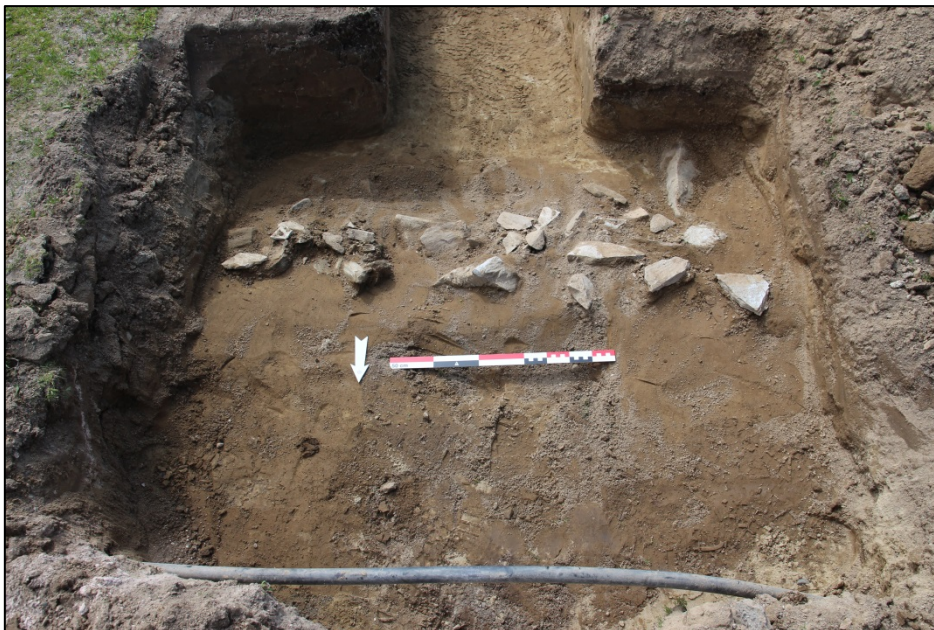
Ca. 1,5 m fra fredningssonens grense, ble det avdekket en nedgravning og en samling steiner som ble tolket til å være del av en eldre kirkegårdsmur (figur 8). Kirkegårdsmuren (**SS1268**) ble påtruffet 0,25 m under dagens overflate, lå i retning øst – vest, og var tørrmurt. Den inneholdt steiner med varierende størrelser fra ca. 5 x 5 cm til 30 x 30 cm, og steiner som målte inntil 50 cm i det nederste sjiktet. De fleste av steinene var av skifer, og i tillegg ble det avdekket 2 stk. røde takteglfragmenter blant steinene. Avdekket lengde på kirkegårdsmuren var 1,4 m, og bredde fra 0,2-0,6 m.

Figur 8. Kirkegårdsmur SS1268. Sett mot syd. Cf35130\_NIKU\_562860.

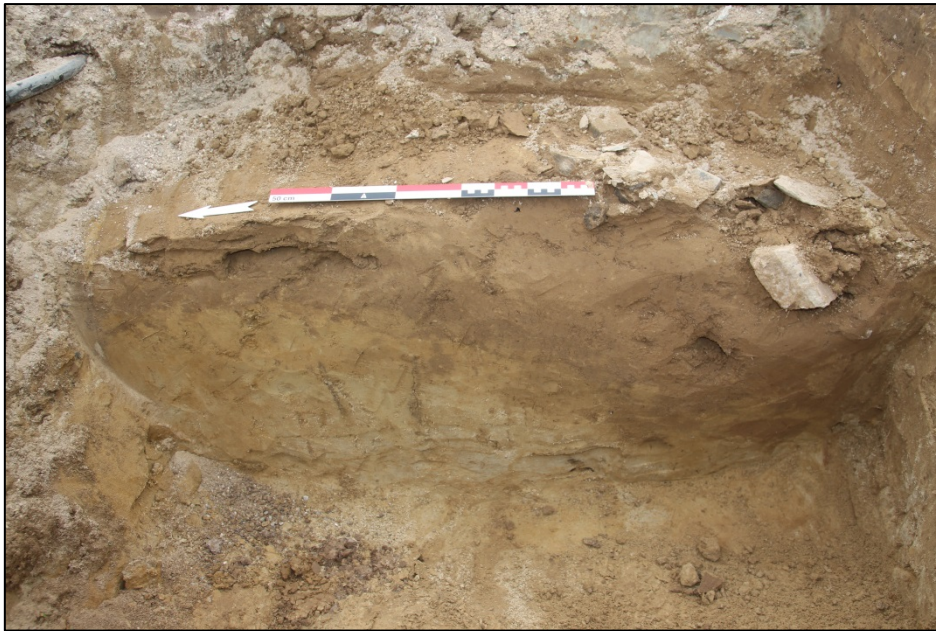
Under steinene var det en tydelig nedgravning. Nedgravningen kan ha vært en del av konstruksjonen eller kan representere en enda eldre kirkegårdsavgrensning (figur 9). Nedgravningen (**SK1252**) målte 1,4 x 1,3 m, og var 0,5 m dyp. Fyllmassen (**SL1253**) inneholdt kompakt silt med enkelte trekullfragmenter. Det ble funnet en moderne jernnagle i fyllmassen, men jernnaglen kan ha tilhørt

kirkegårdsmuren over. Fra utgravningsprofilen i nord, og ca. 0,5 m syd, var grøften 15 cm dyp, noe som muligens kunne indikere en sekundær eldre grøft.

Figur 9. Grøften SK1252 i profil, foto mot øst. Cf35130\_NIKU\_562876.

En kullprøve fra grøften ble sendt til C<sup>14</sup>-datering. Prøven viste tre mulige dateringer, AD 1525-1555, 1630-1665 og 1780-1795. Det er mulig at grøften har stått åpent, og har blitt gjenfylt over tid, noe som kan forklare de sprikende dateringene. Nedgravningen kan på bakgrunn av dette være fra 1500-tallet eller yngre, det vil si senmiddelalder/etterreformatorisk tid.

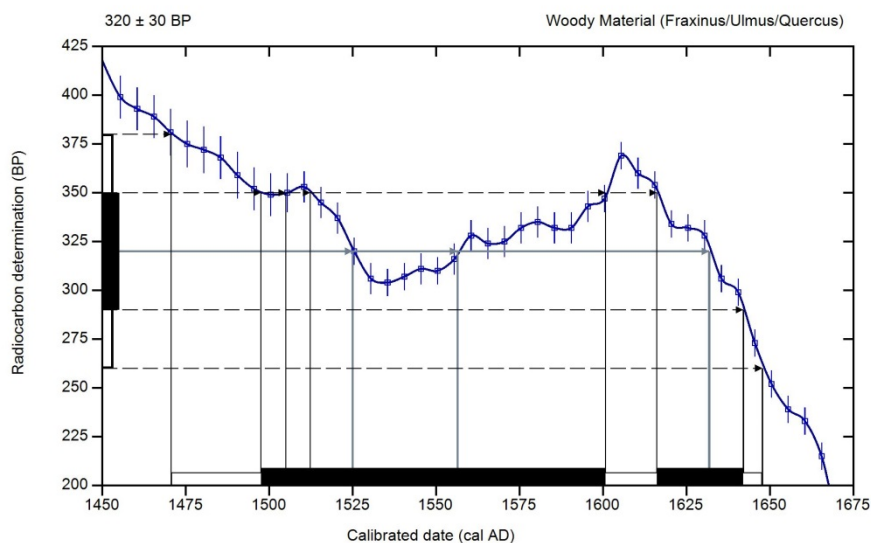
**Laboratory number      Beta-455697 HEDPV1109ST1103**

**Conventional radiocarbon age       $320 \pm 30 \text{ BP}$**

**2 Sigma calibrated result      cal AD 1470 - 1650      (cal BP 480 - 300)**  
**95% probability**

**1 Sigma calibrated results      cal AD 1500 - 1600      (cal BP 450 - 350)**  
**68% probability      cal AD 1615 - 1640      (cal BP 335 - 310)**
