## FJERNING AV KL-FUNDAMENTER PÅ LOENGA

Follobaneprojektet, Gamlebyen, Oslo

Tittel Fjerning av KL-fundamenter på Loenga Follobaneprosjektet, Gamlebyen, Oslo	Rapporttype/nummer NIKU Oppdragsrapport 133/2016	Publiseringsdato 23.08.2018
	Prosjektnummer 1020783	Oppdragstidspunkt 1.6.16–20.7.16
	Forsidebilde Område for KL-fundamentene på Loenga. (Cf35145 NIKU 0135) Foto: Line Hovd, NIKU	
Forfatter(e) Hovd, Line	Sider 24	Tilgjengelighet Åpen
	Avdeling Arkeologi

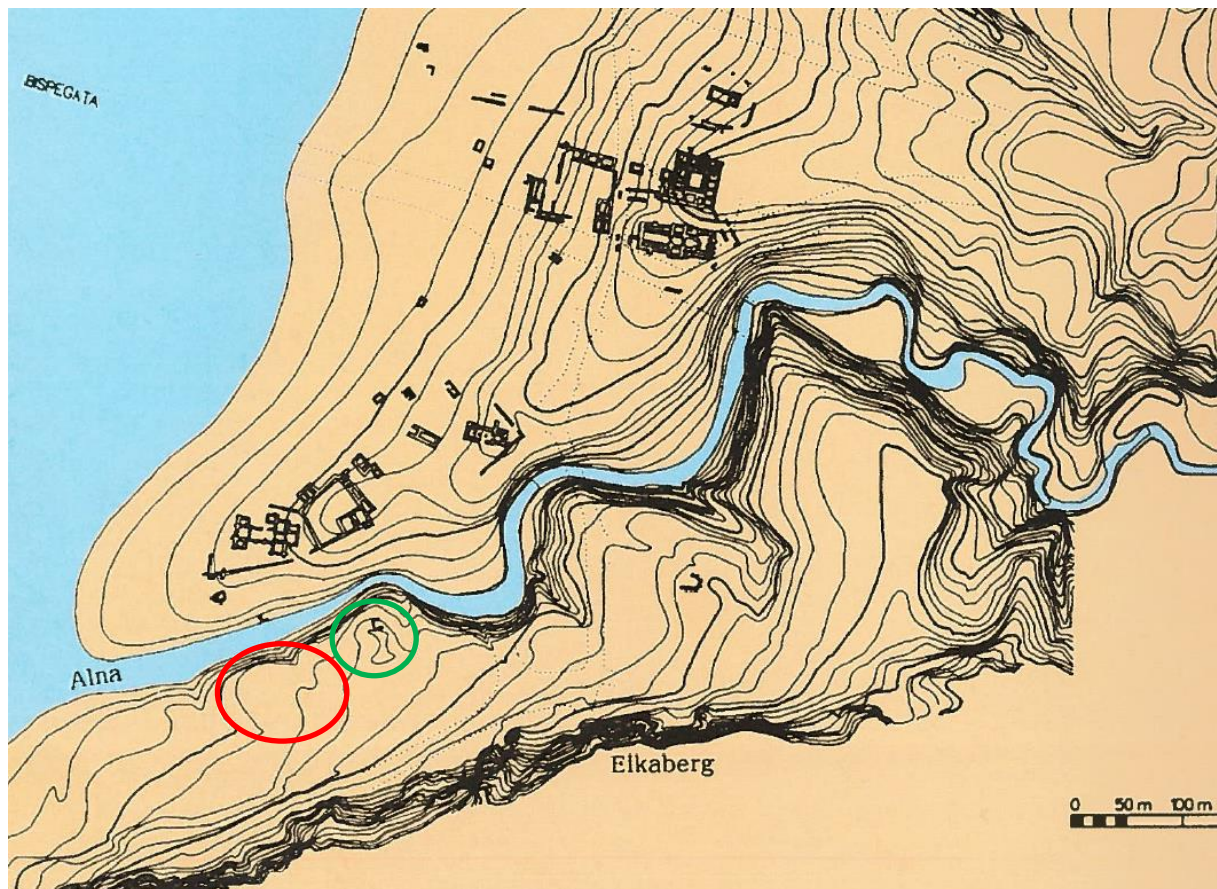
Figur 3: Høydekoter for det opprinnelige terrenget i Middelalderbyen Oslo. Ekvidistans: 1 m. (Keller and Schia 1994). Rød ring markerer område for fjerning av KL-fundamenter. Grønn ring markerer middelalderens teglverksovn.

Som det fremgår av Figur 3, lå området for KL-fundament 13 og 14 på sørsiden av det som var Alnaelvas munning i middelalderen. I dette området ble det ved gravinger i 1904 avdekket en teglovnslokalitet fra middelalder. Ovnene, som lå ca. 100 meter nordøst for punkt 13 (se Figur 3), måtte fjernes for å gi plass til nye jernbanespor. Ovnene ble gravd ut av arkitekt Fritz Holland. Han rakk dessverre ikke å publisere dette arbeidet, og oppmålinger og fotografier er det eneste som kan gi inntrykk av ovnene.

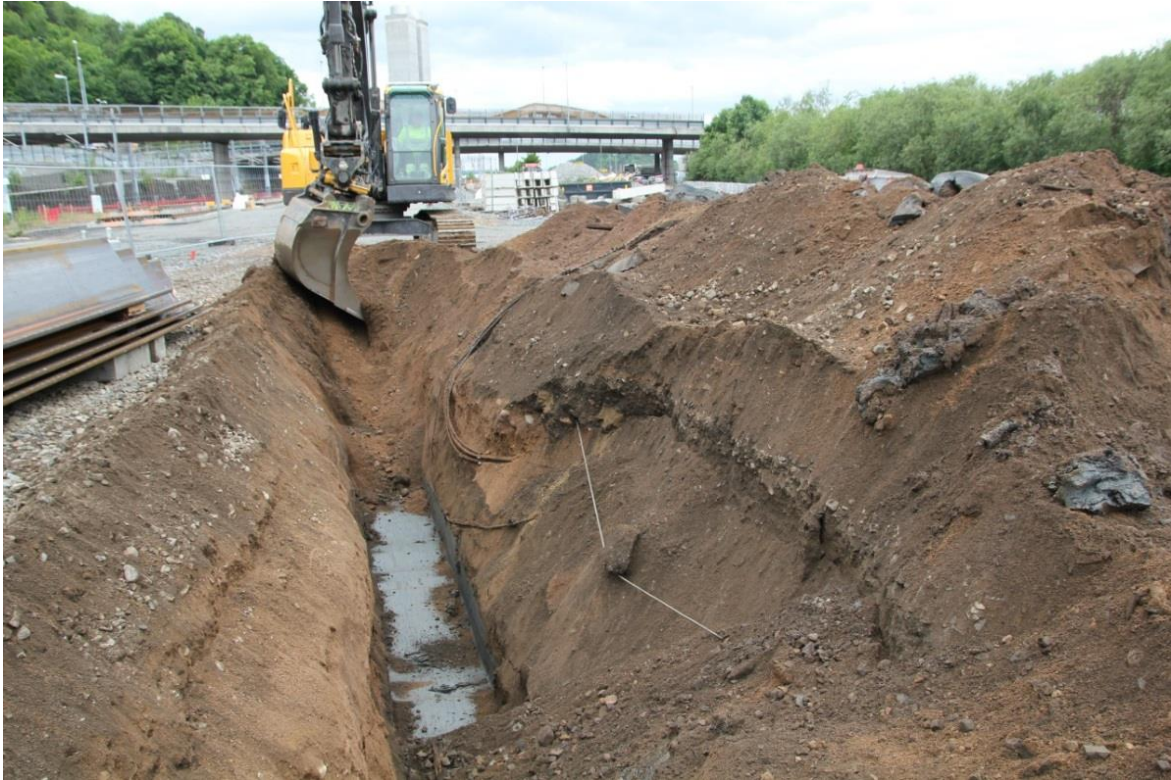
Figur 4: Sjakt i område 2 (jfr. Figur 2) i prosjekt 1020830, gravd sørover mot og mellom KL-fundamentene. Sett mot sørvest. Foto: Cf35145\_NIKU\_0097.

I sjakta som ble gravd i område 2, ble det ikke gjort funn av arkeologiske kulturlag eller andre konstruksjoner (se Figur 4, Figur 6 og Figur 7). I sørvestre ende av sjakta, i nærheten av KL-fundament punkt 13 og 14 bestod jordmassene av gul sand og grus med noen større stein. Det var en del gamle kabler og rør i området og enkelte moderne gjenstander som hadde sammenheng med denne moderne infrastrukturen.

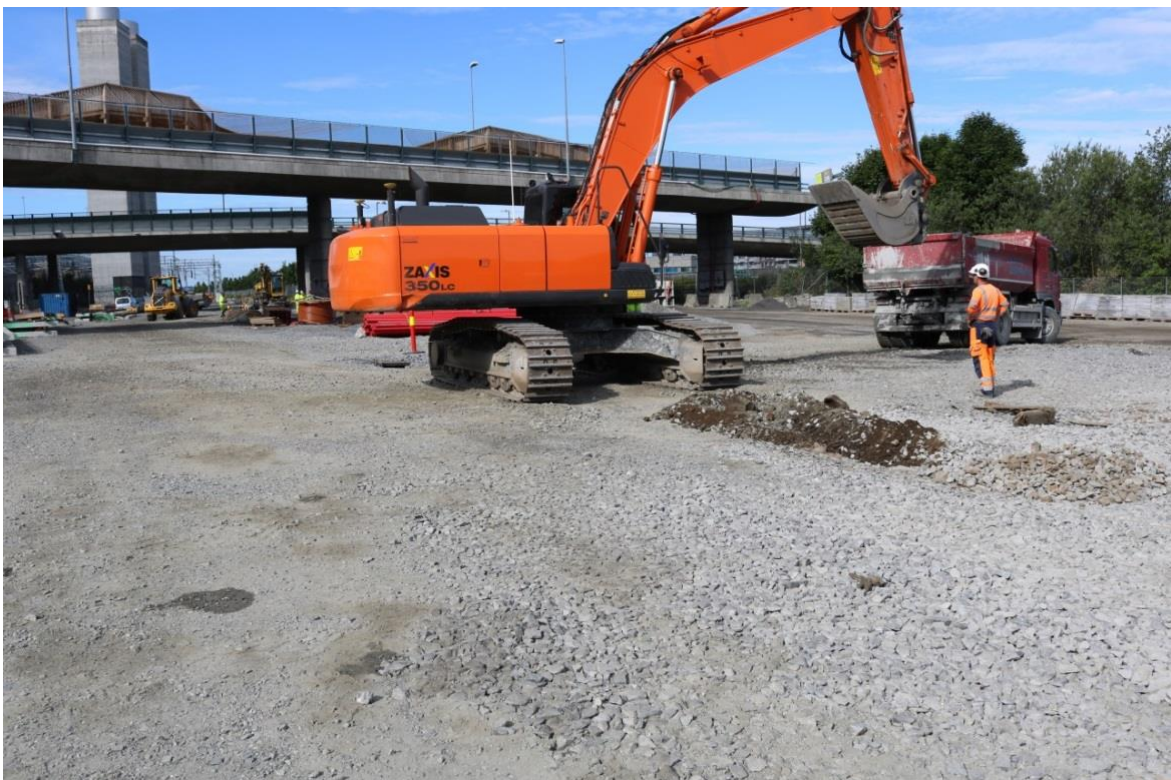
Figur 5: Sjakt i område 2 (jfr. Figur 2) ved KL-fundament punkt 14 før gravearbeidet startet. Gravemaskinen står på linjen til sjakten i område 2. Sett mot vest. Foto: Cf35145\_NIKU\_0050.

KL-fundament punkt 13 og 14 befant seg sør på Follobanens anleggsområde, mot den søndre grensen for middelalderbyen (se Figur 1 og Figur 5). Den 20.7.16 ble området undersøkt i forbindelse med sjakta gravd i område 2 i prosjekt 1020830; sjakta gikk mellom de to punktene for KL-fundamenter.

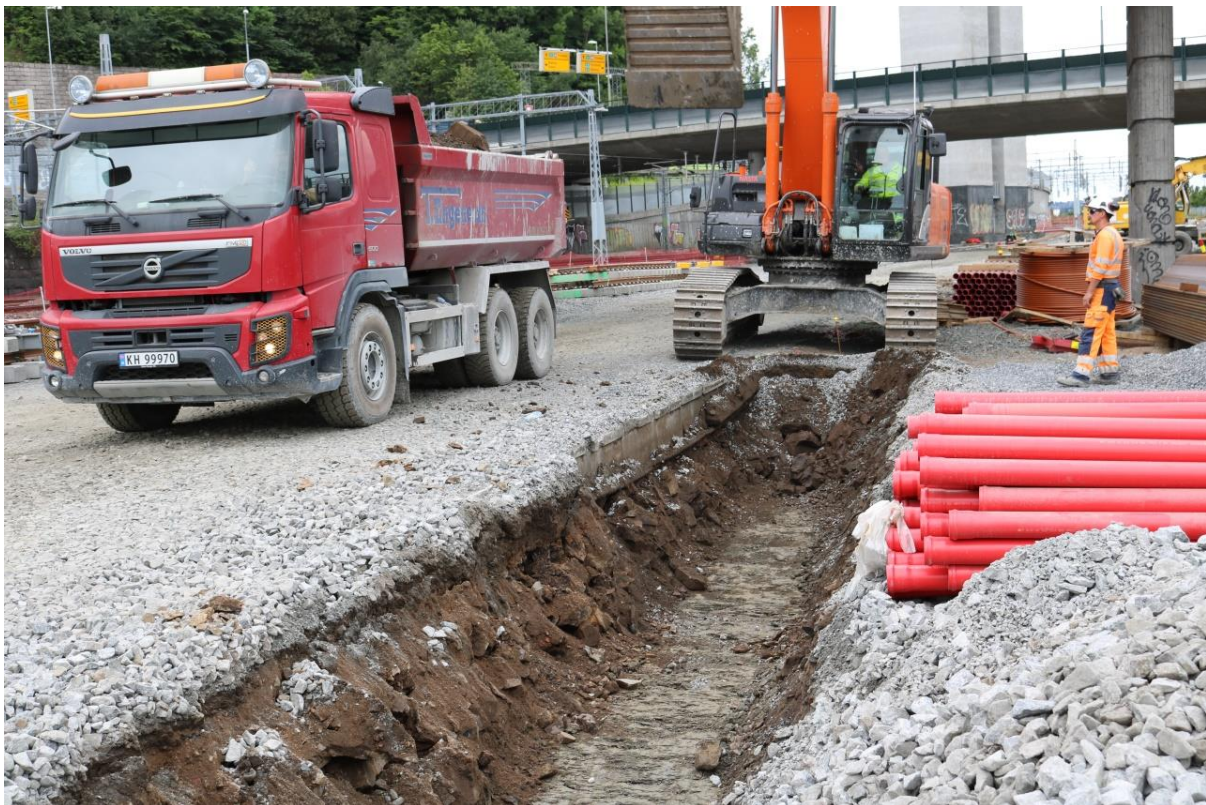
Figur 7: Sjakten i område 2 ferdiggravid, ved grensen for middelalderbyen. Sett mot sørvest. Foto: Cf35145\_NIKU\_0066.
