BAGLERGATEN 2, FORUNDERSØKELSE

En arkeologisk forundersøkelse i VA-grøft, Baglergaten 2 i Tønsberg

Tittel Baglergaten 2, forundersøkelse En arkeologisk forundersøkelse i VA-grøft, Baglergaten 2 i Tønsberg	Rapporttype/nummer NIKU Oppdragsrapport 134/2016	Publiseringsdato 12.01.2017
	Prosjektnummer 1020909	Oppdragstidspunkt 12.9-13.9.2016
	Forsidebilde Fjerning pukk ned til VA-rør. Sett mot SV. Cf35152 NIKU 579043.	
Forfatter(e) Haugesten, Lars	Sider 21	Tilgjengelighet Åpen
	Avdeling Arkeologi

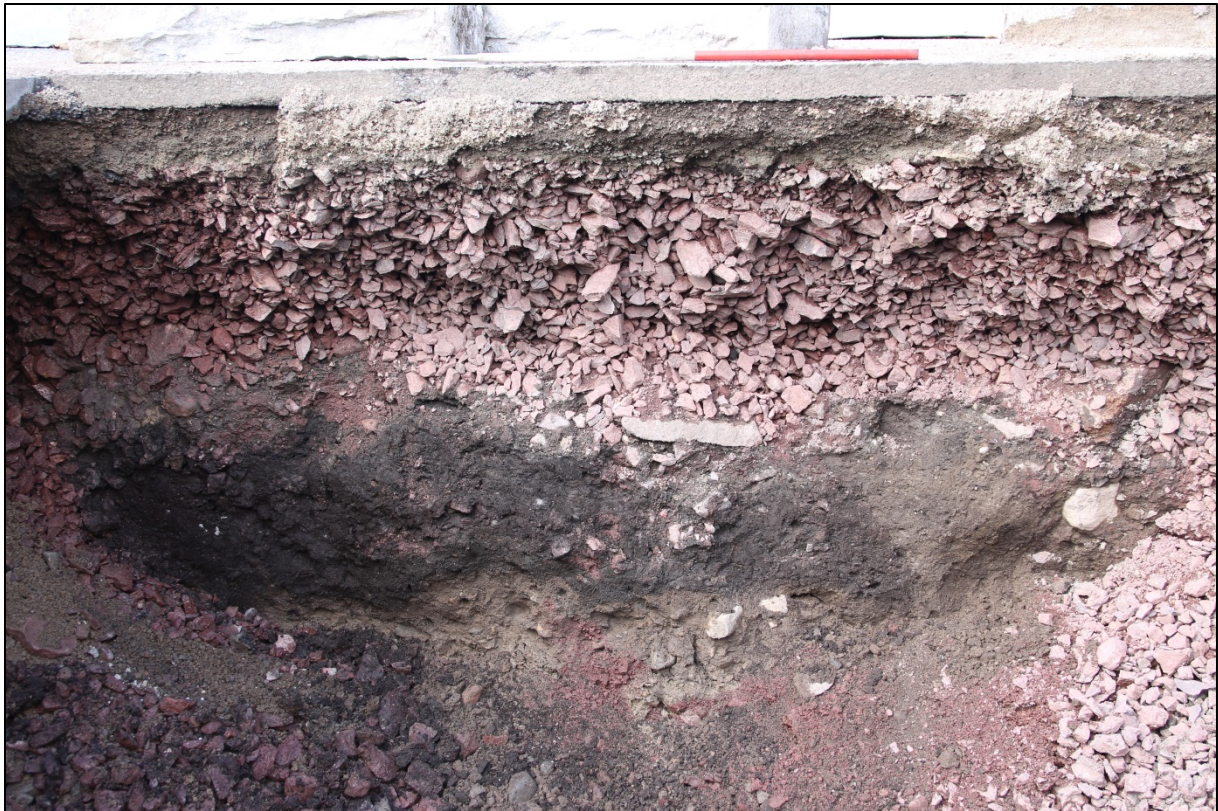
Figur 1. Profil 1008. Sett mot NV (retning Tollbodgaten). Cf35152_NIKU_579047.

Bærerlaget av pukk under topp asfalt var ca. 0,8 meter tykt (figur 1, profiltegning 7.6). Under bærerlaget ble det observert ca. 0,6 meter med kulturlag. Det øverste kulturlaget 1016 ble beskrevet som mørk brungrå plastisk humusholdig silt med steiner og dyrebein, og var ca. 0,3 meter tykt. Under lå laget 1017 som inneholdt mørk brungrå humusholdig fuktig silt. Tykkelsen på laget ble målt til 0,4 meter. Lag 1018 lå under lag 1017 og ble beskrevet som gråbrun grovkornet sand, og kan ha vært et dyrkingslag. Største tykkelse på laget ble målt til 0,2 meter. Det nederste og eldste lag 1019, besto av mørk brungrå grovkornet sand med steiner. Laget kan ha blitt skapt ved at vannet har rent ned gjennom lagene over og farget laget, men dette er meget usikkert. På sitt tykkeste ble laget målt til 0,5 meter. Undergrunnen var lys brungul sand.

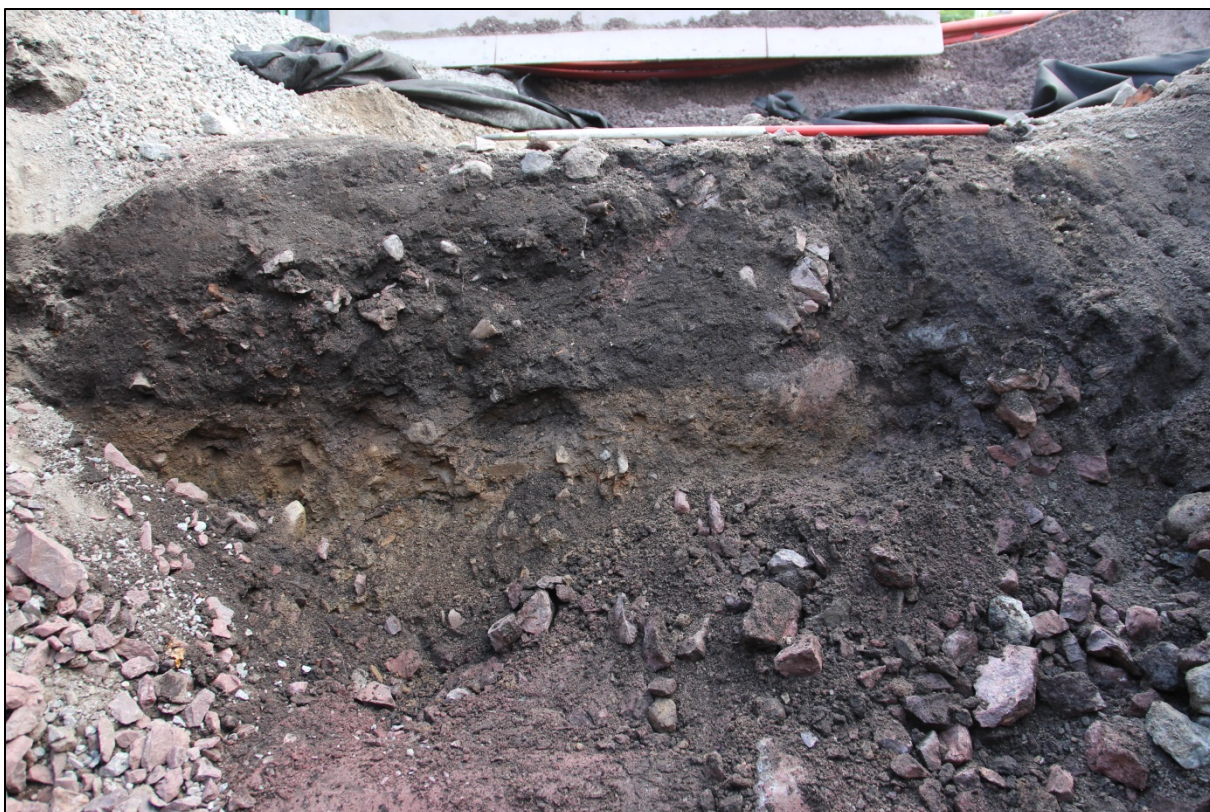
Figur 2. Profil 1010. Sett mot SØ (retning Baglergaten 2 tomt). Cf35152_NIKU_579048.

Anleggsarbeidet hadde fjernet det meste av topplaget på Baglergaten 2 tomten, noe som gjorde det vanskelig å definere hvilken dybde kulturlagene ble observert (figur 2, profiltegning 7.7). Syddelen av profilveggen inneholdt et moderne rør (1022). Resterende kulturlag hadde ca. 0,7 meter tykt kulturlag, og i bunnen av nederste kulturlag kunne undergrunnen skimtes. Det øverste kulturlaget 1045 ble beskrevet som lys brungrå humusholdig sandgrus. Under 1045 lå laget 1070, og besto av mørk brungrå humusholdig sand med dyrebein. Deretter lå laget 1071 som inneholdt brungrå humusholdig sandgrus. Laget 1019 lå nederst og ble beskrevet som mørk brungul grovkornet sand med steiner. Det ble ikke observert et tydelig definert dyrkingslag i bunnen.
