TA 2016/18 VÅR FRUE GATE 4, TRONDHEIM

Arkeologisk undersøkelse i forbindelse med grøftegraving

Tittel TA 2016/18 VÅR FRUE gate 4, TRONDHEIM Arkeologisk undersøkelse i forbindelse med grøftegraving	Rapporttype/nummer NIKU Oppdragsrapport 135/2016	Publiseringsdato [Publiseringsdato]
	Prosjektnummer 1020898	Oppdragstidspunkt 13.-14.9.2016
	Forsidebilde Oversikt tiltaksområdet i bakgården til Vår Frue gate 4. Foto: Da 61144 001.	
Forfatter(e) Ann Kathrin Jantsch	Sider 19	Tilgjengelighet Åpen
	Avdeling Arkeologi

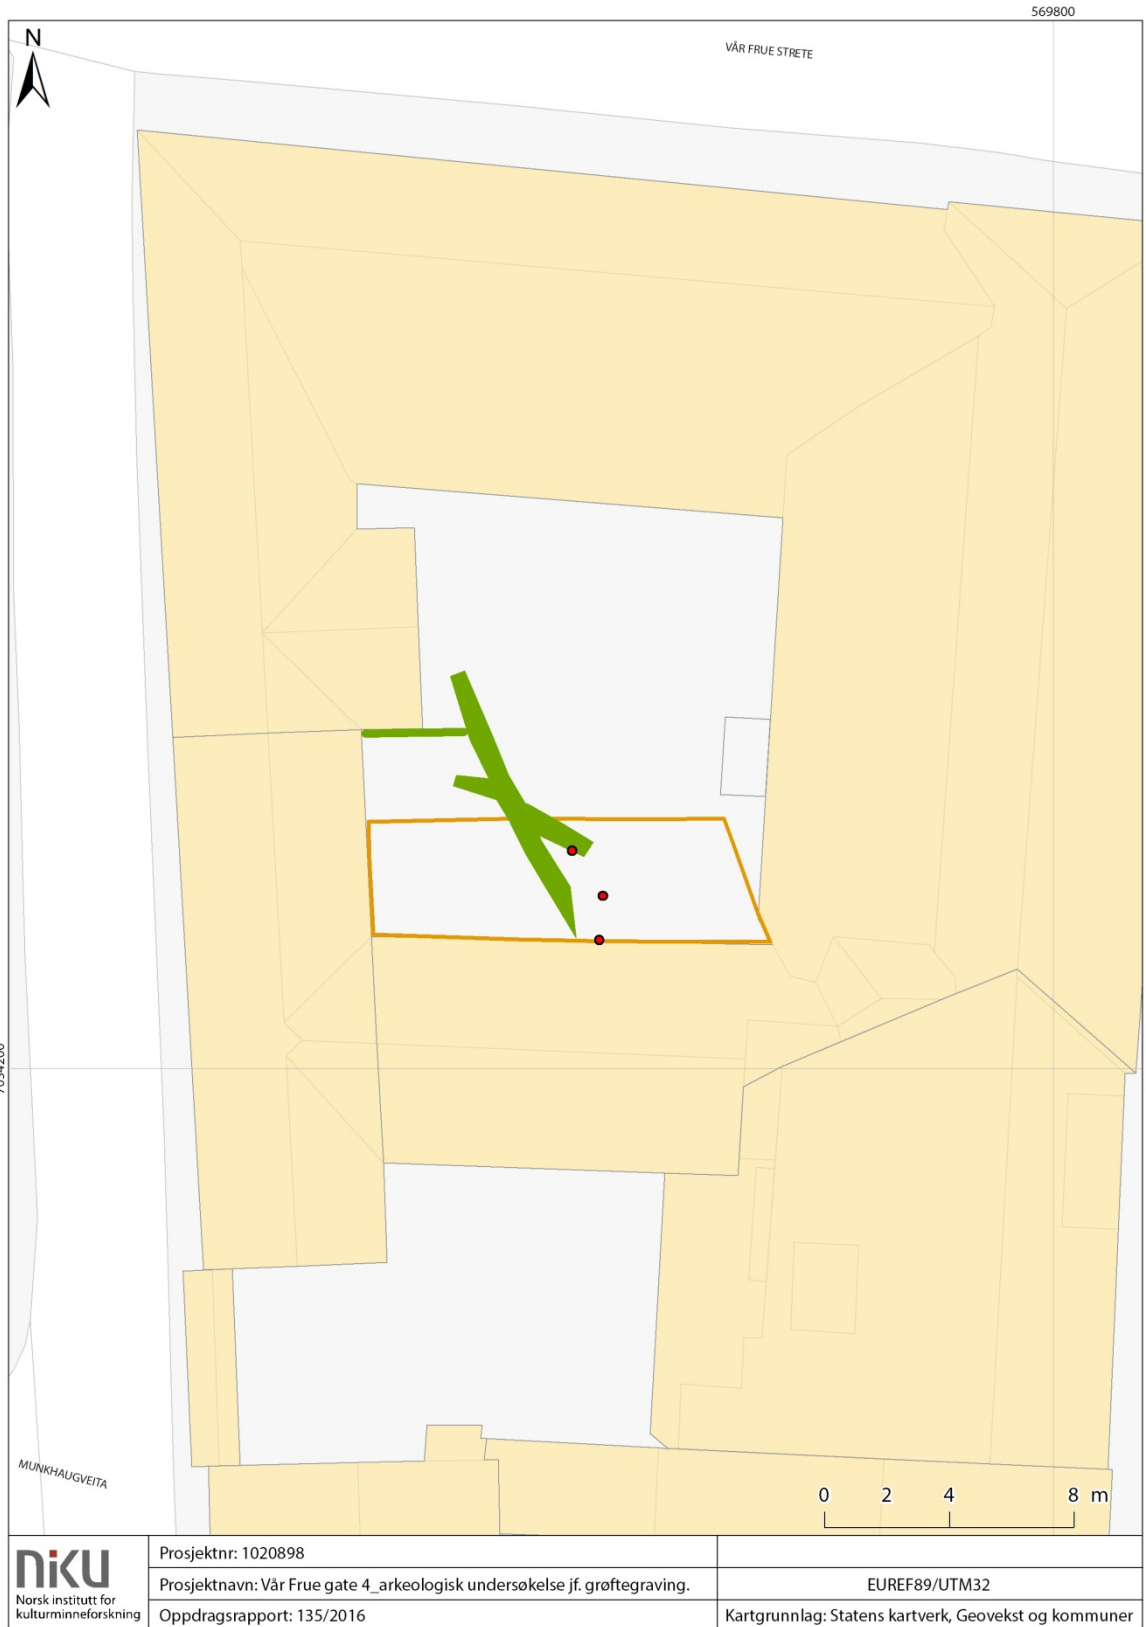
Figur 2. Tiltaksområdet med markering av gravde arealer. Grøft med utvidelser mot VNV og ØSØ samt utvidelse jf. taknedløp i vest er markert grønt, membranområdet oransje, løsfunn av bein rødt.

Undersøkelsen ble gjennomført i henhold til vilkår i vedtak og jf. avmerking på graveplan (figur 2).

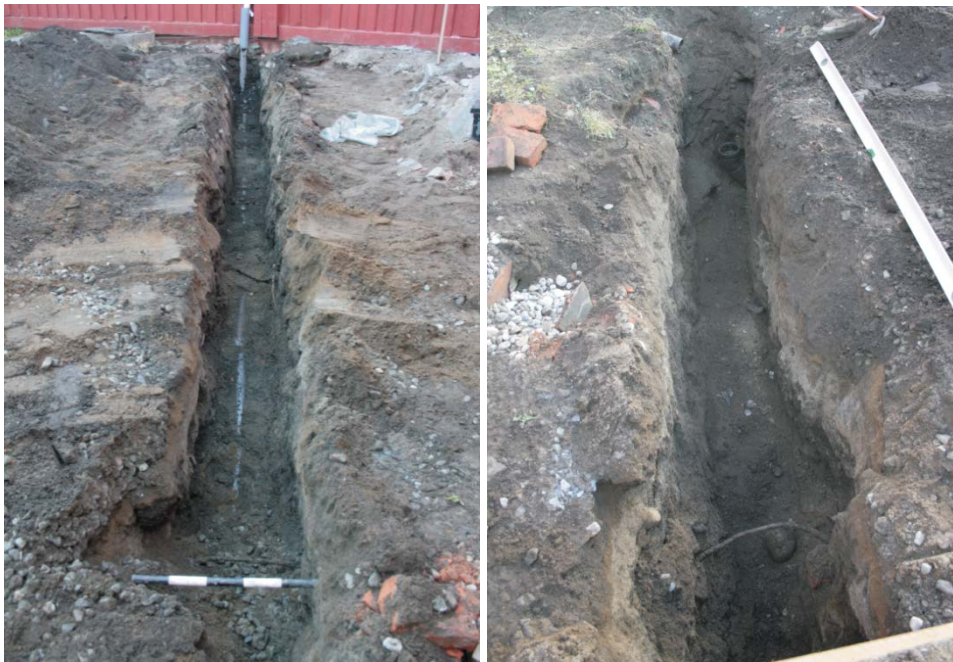
Traseen til den gamle grøfta ble fulgt (figur 3). Grøfta ble gravd med ca. 0,4 m bredde i topp, 0,2-0,3 m i bunn. I sør var den 0,6 m dyp, litt dypere lenger nord, med maksimum 0,7 m dybde i nordligste del. Grøftas lengde var 9,5 m. Grøfta var orientert NNV-SSØ, i hovedsak rett orientert med en liten sving mot N i nordenden. Eksisterende teglrør viste seg å være helt fylt med jord, og det var heller ikke koblet fysisk til eksisterende sluk. Røret ble skiftet ut før grøfta ble gjenfylt.

Figur 3. Størstedelen av grønfta sett mot SSØ (venstre) og nordligste del av grønfta med sluk sett mot NNV (høyre). Da_61144_005 og Da_61144_009.

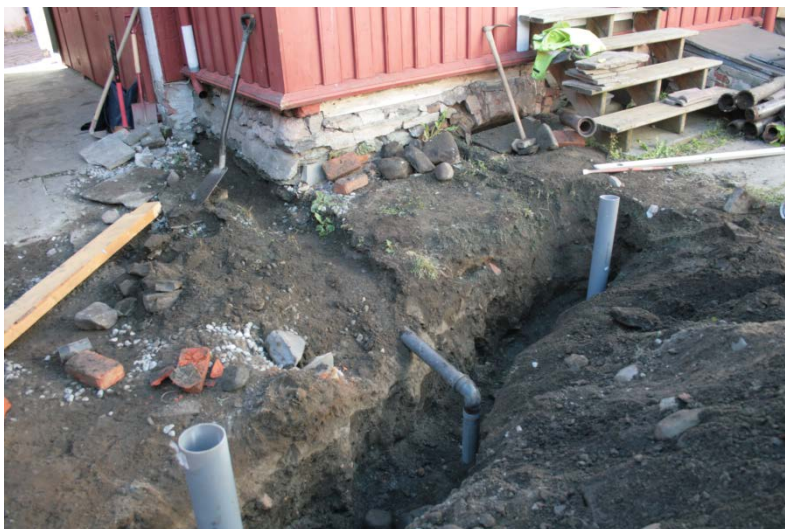
Underveis i arbeidet ytret tiltakshaver ønske om å legge synlig rør fra taknedløp fløy vest - rett vest for grøftas nordlige ende - skjult i bakken. Det var aktuelt å forlenge omsøkt grøft med ca. 3 m mot V, men holde dybden til rett under overflaten, og med knekk ned til eksisterende rørtrase. Etter korrespondanse med Riksantikvaren ble det klarert at gravingen kunne gjøres fortløpende, og at det måtte sendes oppdatert søknad som viste det faktiske inngrepet i ettertid. Utvidelsen ble gravd for hånd, røret ble lagt ned rett under bakkenivå og koblet på eksisterende rørtrase med nå nytt rør. Inngrepets lengde var ca. 3 m og bredde ca. 0,2 m (figur 4).

Figur 4. Utvidelse jf. taknedløp fløy vest (hushjørnet). Foto tatt mot V. Da_61144_010.

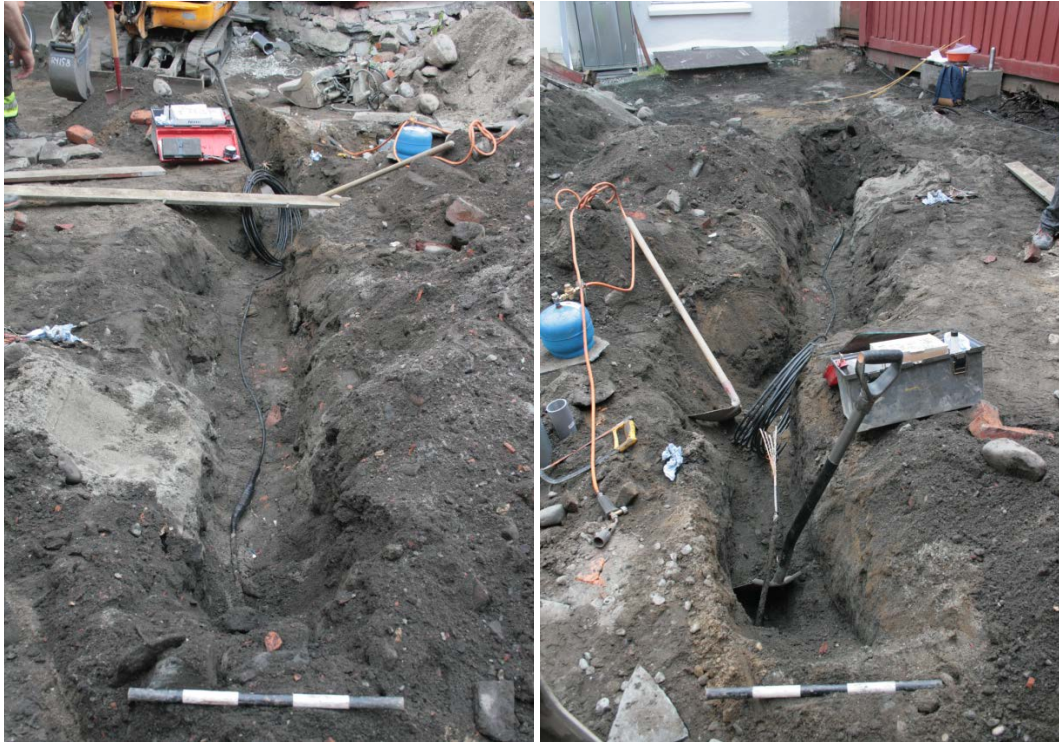
Grunnet ødelagt nettkabel under maskingraving ble det også nødvendig å foreta to utvidelser fra eksisterende kabeltrase; mot VNV og mot ØSØ (figur 5). Det var ikke mulig å avklare utvidelsene med Riksantikvaren på daværende tidspunkt, men etter intern klarering i NIKU om å grave det som var nødvendig i eksisterende kabeltrase, ble de utført. Jf. samtale med Riksantikvaren i etterkant inkluderes disse avvikene i oppdatert søknad sendt i etterkant. Mot ØSØ ble det gravd et par meter fra grøfta, med bredde ca. 0,5 m og dybde ned til kabel på ca. 0,5 m før kabel kunne repareres. Mot VNV ble det gravd i 1,5 m, med dybde 0,45 m og bredde 0,4 m.

Figur 5. Utvidelse av grøft mot vest (venstre) og mot øst (høyre). Foto tatt mot ØSØ og NNV. Da_61144_014 og Da_61144_013.

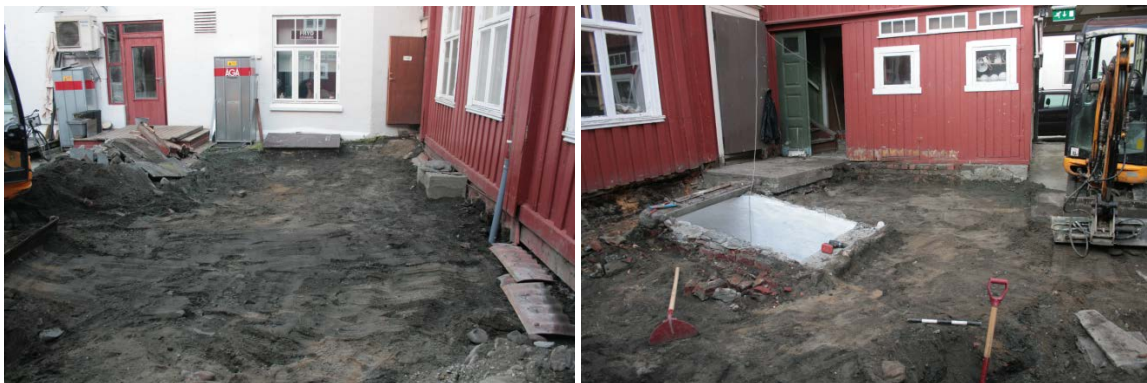
Det ble gravd et belte med bredde 4 m NS i hele sydfløyens lengde, minus nedgangen til hvelvkjelleren, ca. 12 m (figur 6). Det ble gravd ned til ca. 0,25 m innerst ved sydfløyen, med lett skrå mot nord hvor den ble ca. 0,2 cm dyp. I det sørvestlige hjørnet av dette området fantes en murt trappeavsats, denne gikk såpass dypt at vi her ikke kom ned i jordmasser.

Figur 6. Ferdig gravd membranområde. Til venstre; øst for nedgang til hvelvkjelleren (sett mot ØNØ). Til høyre; vest for nedgang til hvelvkjelleren (sett mot VSV). Da_61144_011 og Da_61144_012.

Ved graving av område for membran ble det avdekket en større flate. Massene var moderne. Massene besto i hovedsak av mørkebrun sand med småstein og mange mursteinsbiter, iblandet flekker med grå sand og lyse rødbrune flekker med siltblandet sand. Det ble gjort tre løsfunn av menneskebein; en mindre del av et venstre skulderblad (*scapula*) fra et ungt individ, øvre halvdel av et underarmsbein (*radius*) fra et voksent individ samt et helt venstre skinnebein (*tibia*) fra et ungt individ. Disse ble funnet i den mørkebrune sanden på ca. 20 cm dybde, med ca. 1,5 meters mellomrom. Løsbeina ble gjenbegravd. Det ble observert noen biter moderne glass og mange teglsteinsfragmenter i massene.

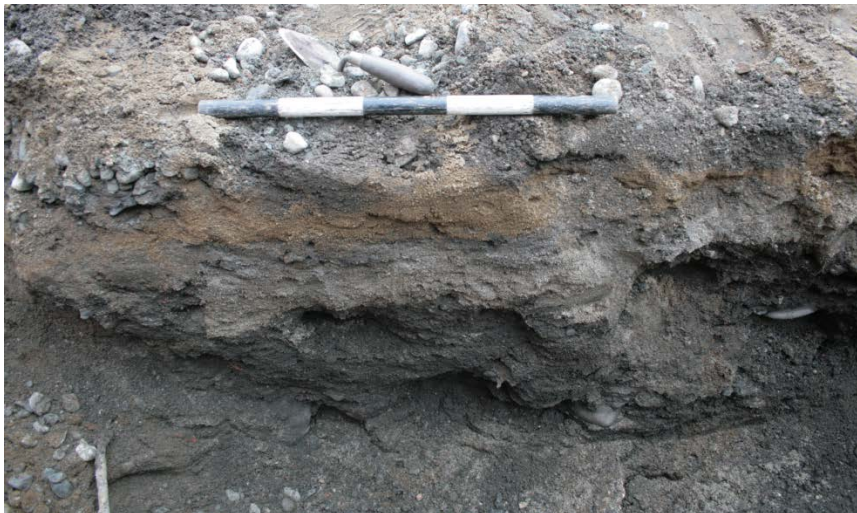
Øverst i grøfta var det et lag av fin, lys, rødbrun siltblandet sand i ca. 10 cm tykkelse. Under dette var det et lag med mørkegrå, fin sand med tykkelse 5 cm. Under dette var et lag med lysgrå, fin sand med tykkelse 10 cm. Dette lå over et tykkere mørkebrunt sandlag med litt gul tegl, en del rundstein, mye rød murstein og småstein som gikk ned til bunnen av grøfta. Tykkelsen på dette laget var minimum 45 cm. I dette laget krysset et par gamle kabler grøfta på tvers i ØV-lig retning i grøftas nordlig halvdel. Det var kun moderne masser ved graving av grøfta, og ingen observasjoner av middelalderlag i profilene. Steril undergrunn ble ikke nådd ved gravingen.

Figur 7. Profil av grøftas østkant. Da_61144_006.
