TA 2016/15 NIDAROS DOMKIRKE, BISPEGATA 5, TRONDHEIM

Arkeologiske undersøkelser i forbindelse med nedsetting
av pullerter langs fasadene til Nidaros domkirke

| Tittel TA 2016/15 Nidaros domkirke, Bispegata 5, TRONDHEIM Arkeologiske undersøkelser i forbindelse med nedsetting av pullerter langs fasadene til Nidaros domkirke | Rapporttype/nummer NIKU Oppdragsrapport 144/2016 | Publiseringsdato [Publiseringsdato] |

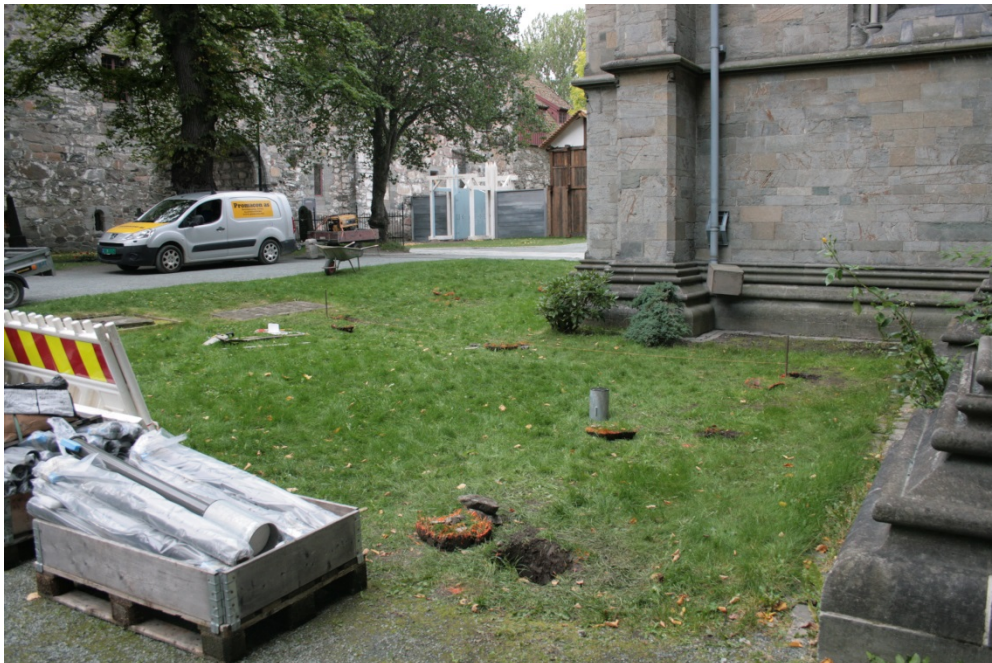
Figur 2. Pullerthullenes beliggenhet i forhold til kirken. Sett mot SV. Foto: Da_60584_007.

Det ble håndgravd ni pullerthull med ca. 2,5 m mellomrom langsmed sørsiden av kirken fra vestfronten langs søndre vestfrontårn fram til Mariaportalen (figur 2 og 3). Pullerter som skulle plasseres i hjørnene langs strekket behøvde mer støtte (i form av støp), ca. 40 - 50 cm diameter, ellers samme dybde (inntil 30 cm). En slik mindre justering av dimensjoner ble klarert med Riksantikvaren.

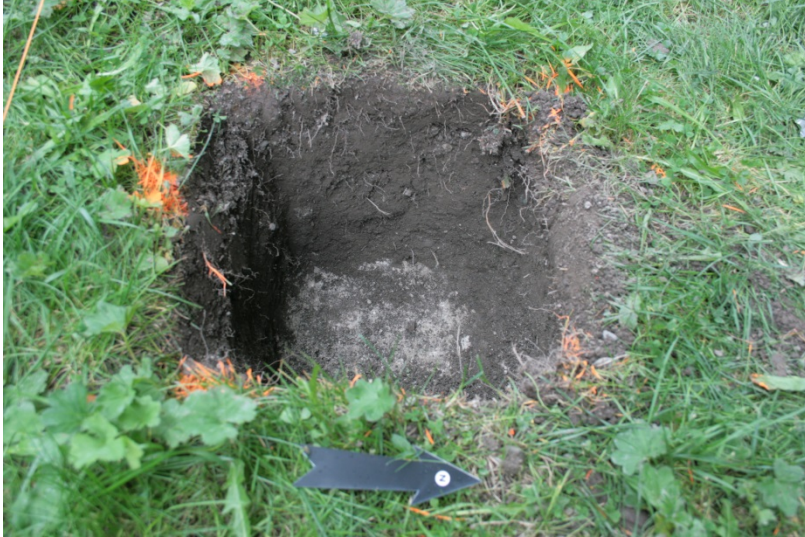
Figur 4. Hull nr. 7 sett mot V. Profilen viser torv/brunjord, i bunnen lys siltblandet sand. Foto: Da_60584_009.

Hull 7: Moderne masser: Torv/brunjord. Helt i bunnen begynte det å komme lys siltblandet sand, med noen smårøtter. Funn: Større teglsteinsbit, en stein samt sju biter med lys kalkmørtel.

Pullerthullene ble gravd ned til ca. 30 cm. Hull 1 – 4 fremviste to stratigrafiske lag. Torv/brunjord de øverste 10cm, deretter grå leirholdig sand med småstein (figur 4). Pullerthull 5 – 9 fremviste kun torv/brunjord. Det var kun moderne masser i hullene, ingen observasjoner av middelalderlag. Steril undergrunn ble ikke nådd ved gravingen. Den grå leirholdige massen i hullene er typisk for området rundt domkirken (pers. med. Reed 27.9.2016).
