LISLEHERAD KIRKE, NOTODDEN

Arkeologisk overvåking ved endring av kirke og tomt

Tittel Lisleherad kirke, Notodden Arkeologisk overvåking ved endring av kirke og tomt	Rapporttype/nummer NIKU Oppdragsrapport 199/2016	Publiseringsdato 07.02.2017
	Prosjektnummer 1020902	Oppdragstidspunkt 12.10.16
	Forsidebilde Tiltaksområdet med Lisleherad kirke i bakgrunnen. Cf35154 NIKU 579130. Av Lars Haugesten	
Forfatter(e) Haugesten, Lars	Sider 29	Tilgjengelighet Åpen
	Avdeling Arkeologi

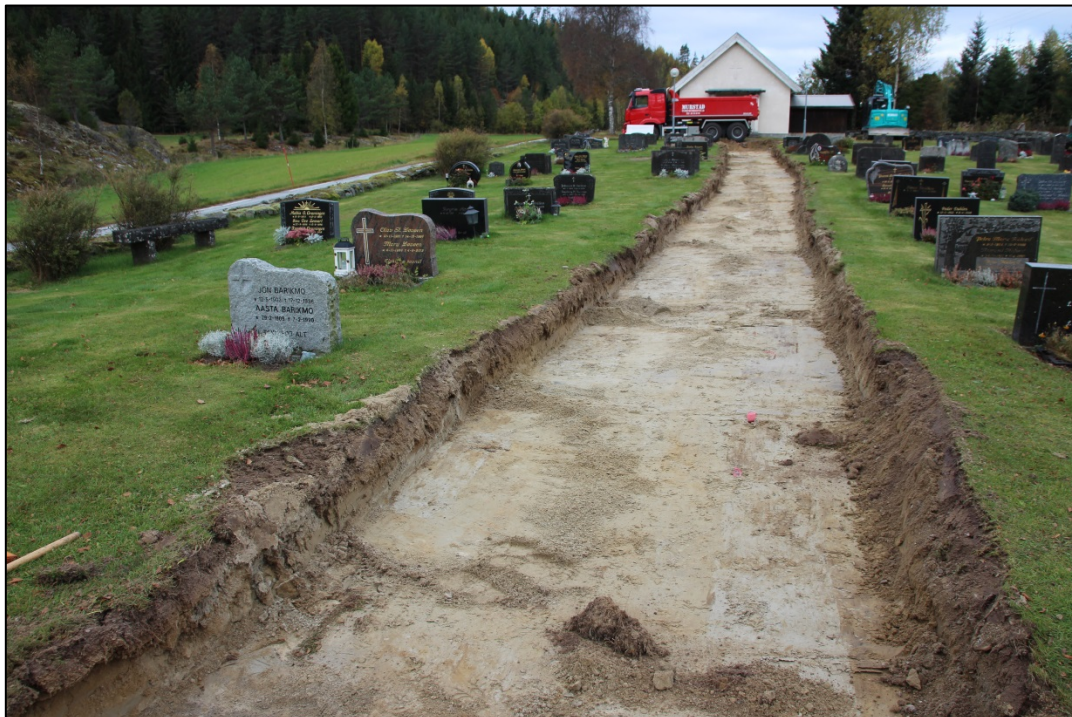
Fra kirken og retning kapellet i NV, ble det observert en moderne nedgravning (1036) (figur 1). Det ble opplyst fra tiltakshaver at grøften inneholdt kabel for kirkealarmen. Grøften hadde ikke kuttet gjennom middelalderiske lag eller konstruksjoner. Nærmest kapellet var det ikke mulig å følge grøften, men trolig fortsatte grøften inn til kapellet.

Figur 1. Sjakt i retning mot kapellet. Den moderne grøften (1036) ligger i høyre side av sjakten. Sett mot NV. Cf35154_NIKU_579129.

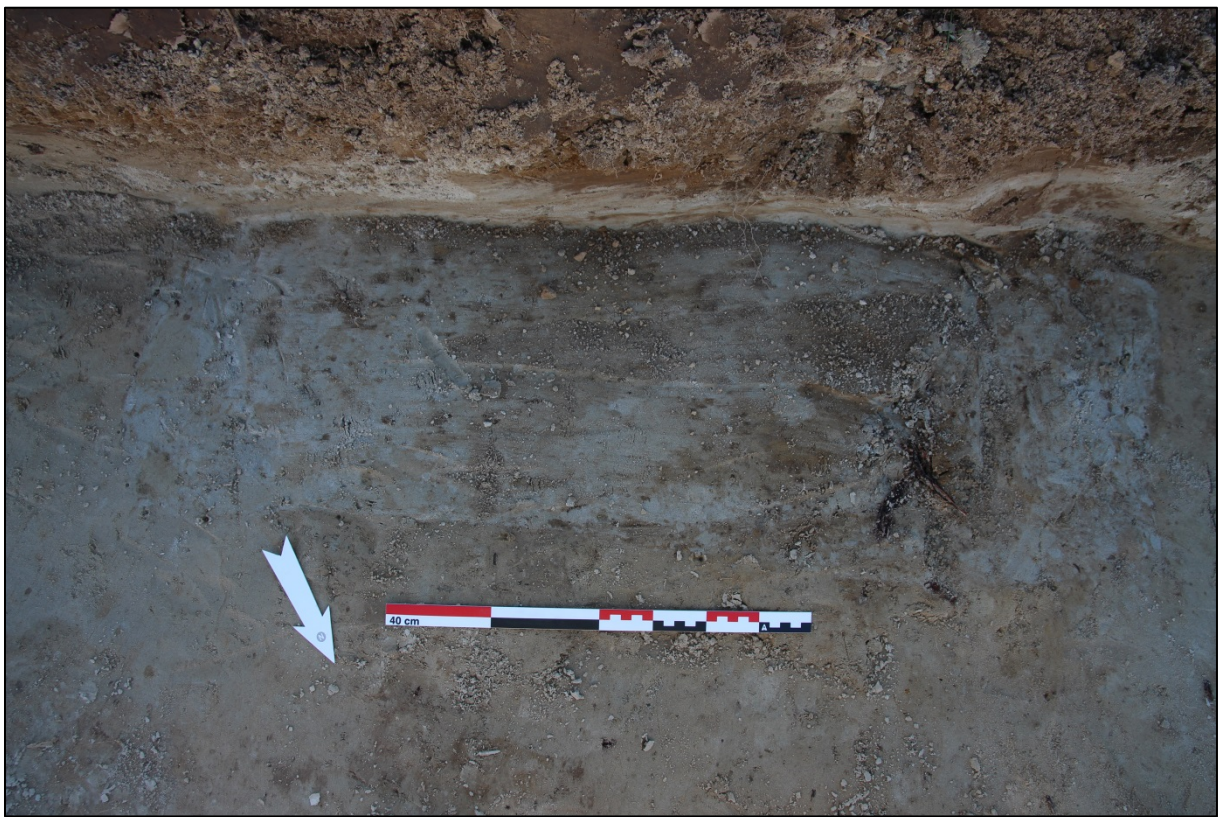
Graven var orientert NV-SØ og en mindre del av nedgravningen (1070) fortsatt inn i den sydøstre profilen (figur 2). Lengden på nedgravningen var 1,06 meter, og bredden var minimum 0,40 meter. Gravfyllet (1069) besto av lysgrå kompakt silt. Størrelsen på graven indikerte et gravlagt barn.

Figur 2. Grav 50. Sett mot SV. Cf35154_NIKU_579144.

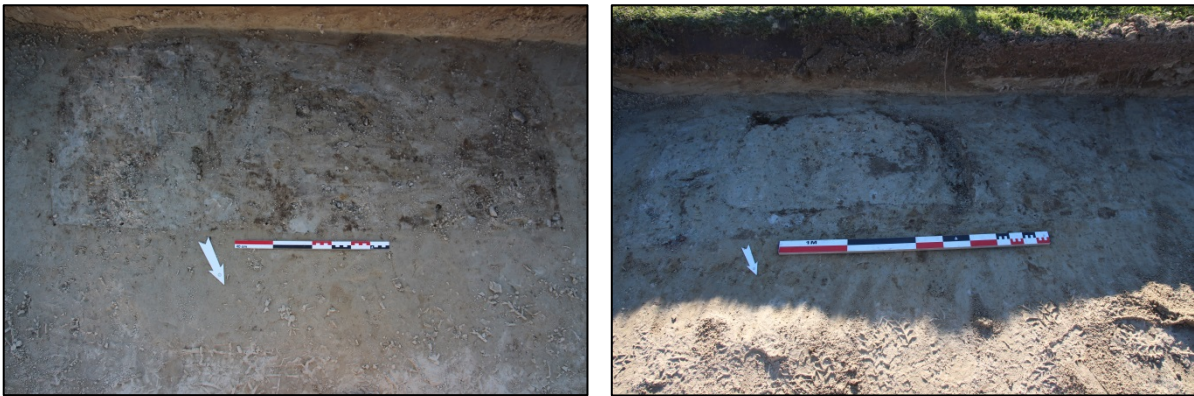
Retningen på graven var NV-SØ, og hele graven ble avdekket (figur 3). Nedgravningen (1083) hadde en lengde på 1,40 meter, og var 0,56 meter bred. Gravfyllet (1082) inneholdt lysgrå kompakt silt med enkelte småsten. Størrelsen på graven indikerte et gravlagt barn.

Graven var orientert NV-SØ, og hele graven ble avdekket (figur 4). Graven lå direkte under graven 53. Nedgravningen (1099) målte 2,10 meter i lengden, og var 0,67 meter bred. Gravfyllet (1098) besto av lysgrå kompakt silt. Størrelsen på graven indikerte en voksen.

Figur 3. Til venstre. Grav 51. Sett mot SV. Cf35154_NIKU_579145. Figur 4. Til høyre. Grav 52 og grav 53. Sett mot SV. Cf35154_NIKU_579147.

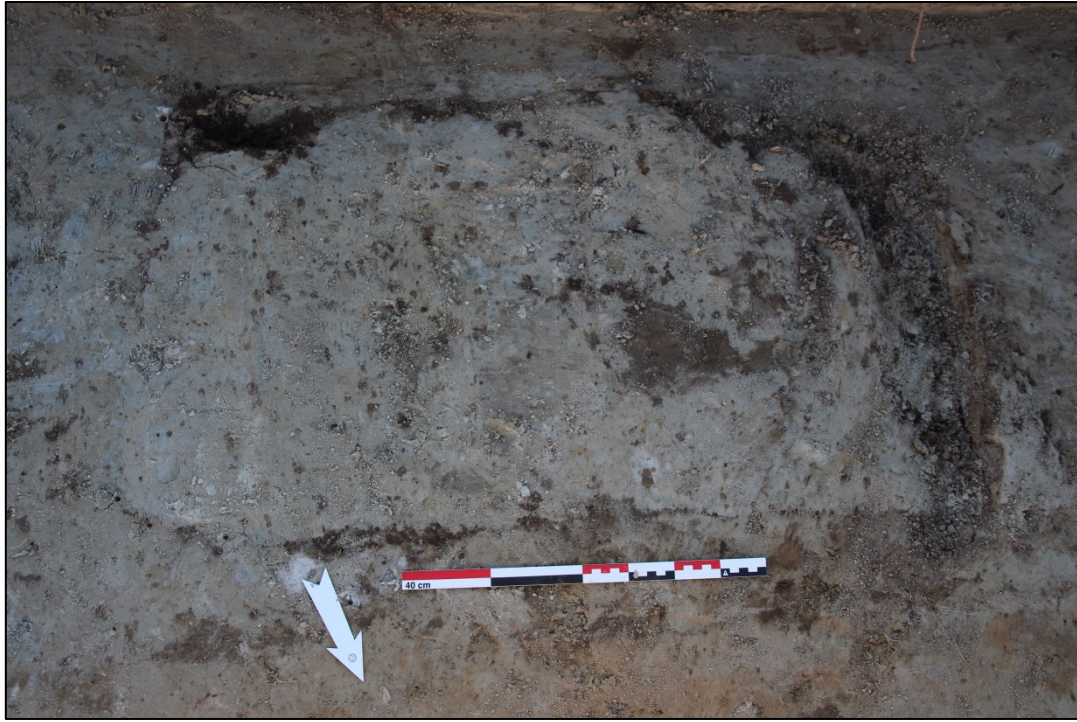
Gravens retning var NV-SØ, og hele graven ble avdekket (figur 5). Graven lå over grav 52, og kisten kan muligens ha tilhørt toppen av kisten til grav 52. Det var ikke mulig å observere gravens nedgravning, men kisterestene (1110) ble målt til 1,08 meter i lengden, og bredden til 0,54 meter. Treverket i kisten var meget råttent. Gravfyllet (1109) inneholdt homogen lysgrå kompakt silt. Om dette ikke var en del av kisten til grav 52, indikerte gravens størrelse et barn. Til tross for treverkets tilstand, ble det tatt en prøve av kisten (1122). Vedartsanalyse ble utført internt i NIKU av arkeobotaniker Maria Sture, der den ble analysert til å være gran. Prøven ble så sendt til Beta Analytic Limited som utførte en C14-datering, hvor den ble datert til AD 1665-post AD 1900 (Vedlegg 7.12).

Figur 5. Grav 53. Sett mot SV. Cf35154_NIKU_579151.

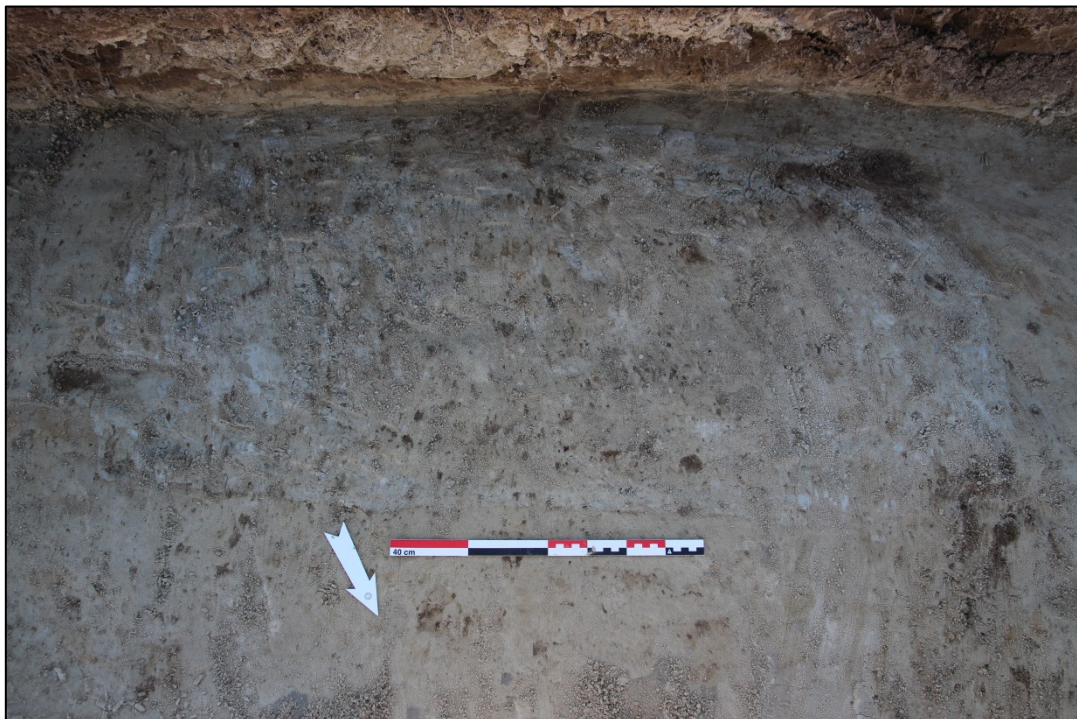
Graven hadde NV-SØ retning, og hele graven ble avdekket (figur 6). Nedgravningen (1124) målte 1,25 meter i lengden, og var 0,56 meter bred. Gravfylltet (1123) besto av lysgrå silt iblandet med brune flekker av tre eller humus. Størrelsen indikerte at graven tilhørte et barn.

Figur 6. Grav 54. Sett mot SV. Cf35154_NIKU_579153.

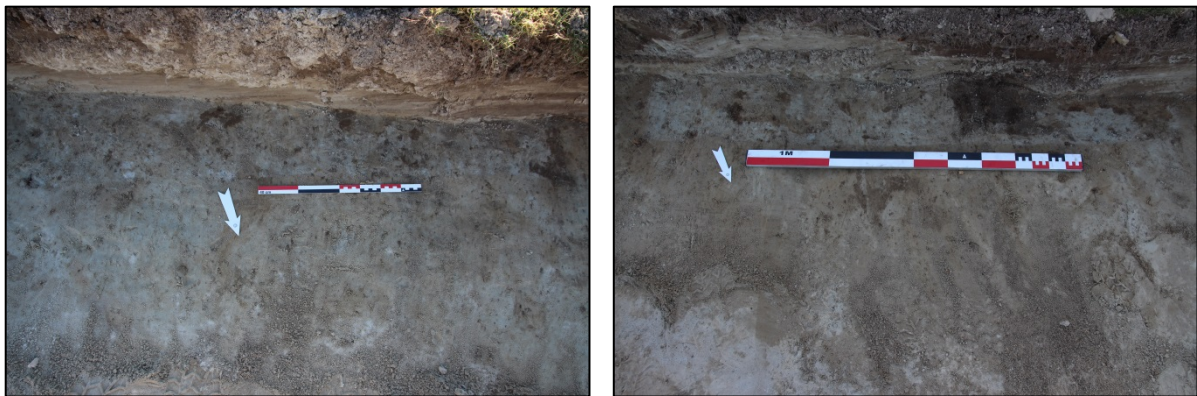
Graven lå i retning NV-SØ , og bare deler av graven ble avdekket (figur 7). Graven fortsatte inn i den sørvestre profilen, og nedgravningen (1137) var 1,37 meter lang, og minimum 0,27 meter bred. Gravfyllet (1136) inneholdt lysgrå kompakt silt, med trolige kisterester bestående av mørkebrun humus og trerester i hjørnene. Størrelsen på nedgravningen indikerte at graven tilhørte et barn.

Graven hadde en NV-SØ retning, og bare deler av graven ble avdekket (figur 8). Som den foregående, fortsatte graven inn i den sørvestre profilen. Den fulle lengden til nedgravningen (1162) ble målt til 1,72 meter, og den var minimum 0,25 meter bred. Gravfyllet (1161) besto av lysgrå kompakt silt med flekker av mørkebrune trerester. Størrelsen på graven indikerte at den inneholdt et voksent individ.

Figur 7. Til venstre. Grav 55. Sett mot SV. Cf35154_NIKU_579154. Figur 8. Til høyre. Grav 56. Sett mot SV. Cf35154_NIKU_579161.

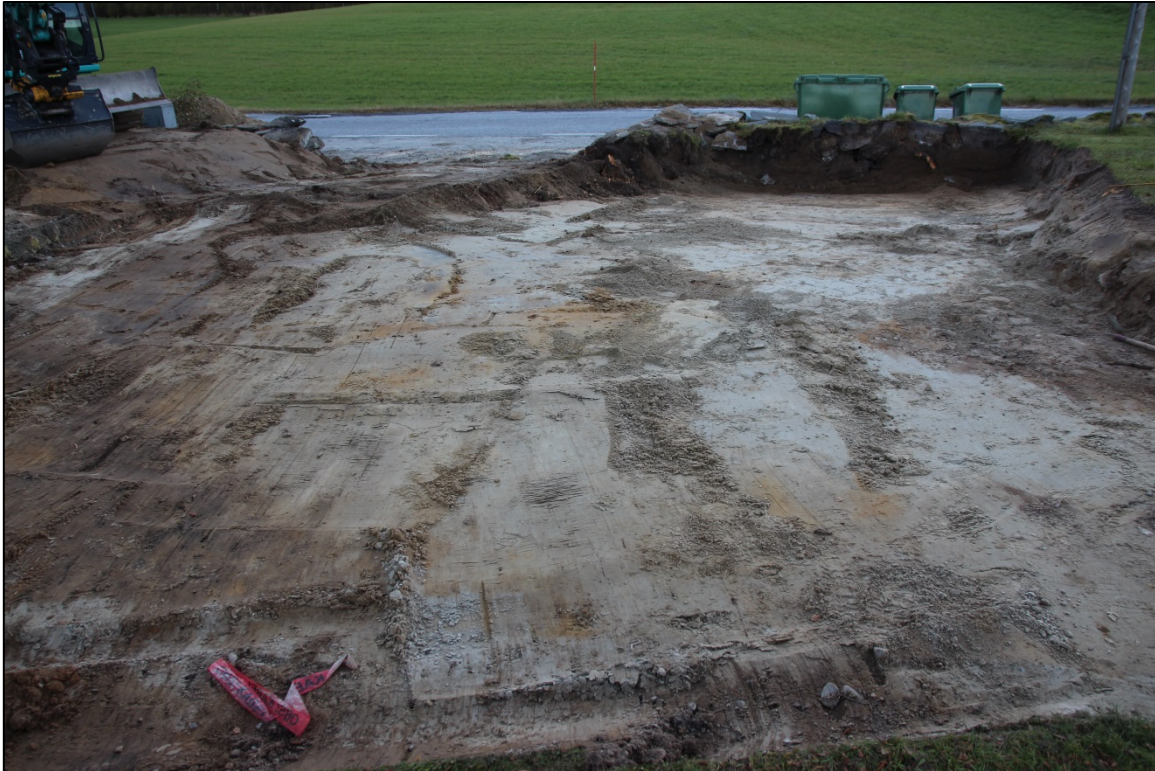
Ca. 7 meter NVV for kirketrappen, ble det avdekket 4 graver som lå parallelt i retning (figur 9). Avstanden mellom gravene var fra 0,69 til 1,37 meter.

Figur 9. Sjakting for ny hovedadkomstvei. Sett mot SV. Cf35154_NIKU_579172.

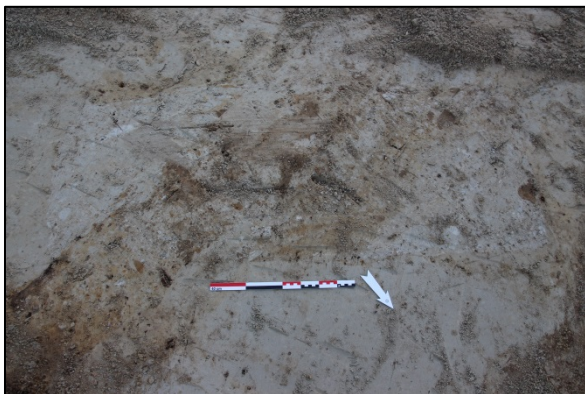
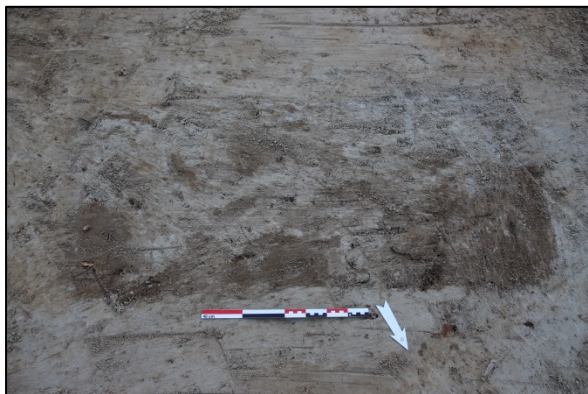
Graven lå i retning NV-SØ, og hele graven var synlig, men den var kuttet av den moderne grøften (1270) (figur 10). Lengden til nedgravningen (1291) var 1,39 meter, og bredden ble målt til 0,58 meter. Gravfyllet (1290) inneholdt homogen lysgrå silt. Nedgravningens størrelse indikerte at graven inneholdt et barn.

Gravens retning var NV-SØ, og hele graven var synlig (figur 11). Lengden på nedgravningen (1310) ble målt til 1,26 meter, og bredden til 0,56 meter. Gravfyllet (1309) besto av lysgrå kompakt silt iblandet brun humus. Størrelsen på nedgravningen indikerte at graven tilhørte et barn.

Figur 10. Til venstre. Grav 57. Sett mot SV. Cf35154_NIKU_579165. Figur 11. Til høyre. Grav 58. Sett mot SV. Cf35154_NIKU_579166.

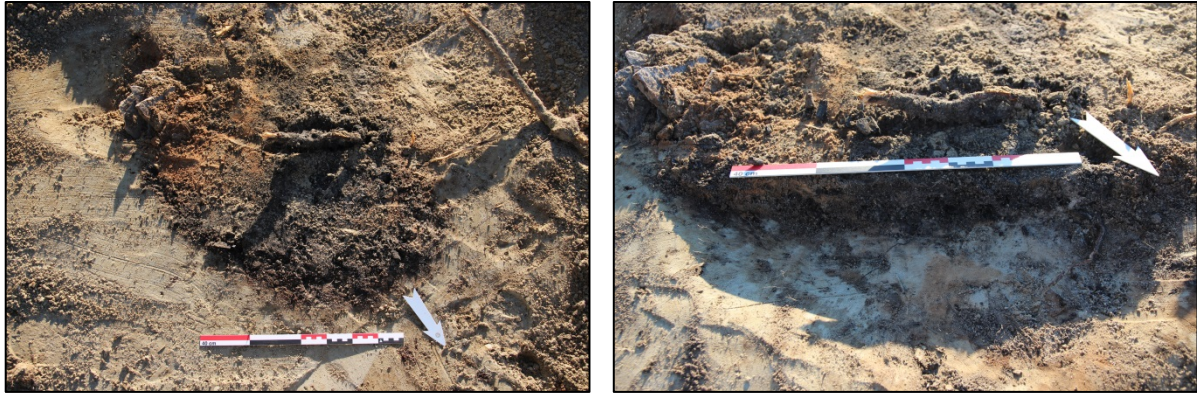
Mellom grav 57 og 58, ble det avdekket et mulig ildsted (gruppenummer 61) (figur 14).

Nedgravningen (1146) var tilnærmet sirkulær, hadde en diameter på ca. 0,6 meter, og var 0,05 meter dyp. Siden/veggen var avrundet og hadde en plan bunnform. Fyllet (1145) besto av lysbrun kompakt silt, med mye trekull i nord- og nordøstkanten, og i tillegg en stor trerot fra nyere tid.

Figur 14. Ildsted (61). Sett mot SV.

Fyllmassen virket varmepåvirket, og inneholdt større konsentrasjoner med trekull. Strukturen ble tolket som en form for ildsted av ukjent datering. Ildstedet tangerte grav 58, og var trolig eldre enn denne.
