STORGATEN/KOSSEBAKKEN, TØNSBERG

Arkeologisk overvåking av gravearbeider i forbindelse med reparasjon av vannlekkasje

NIKU Oppdragsrapport 205/2016

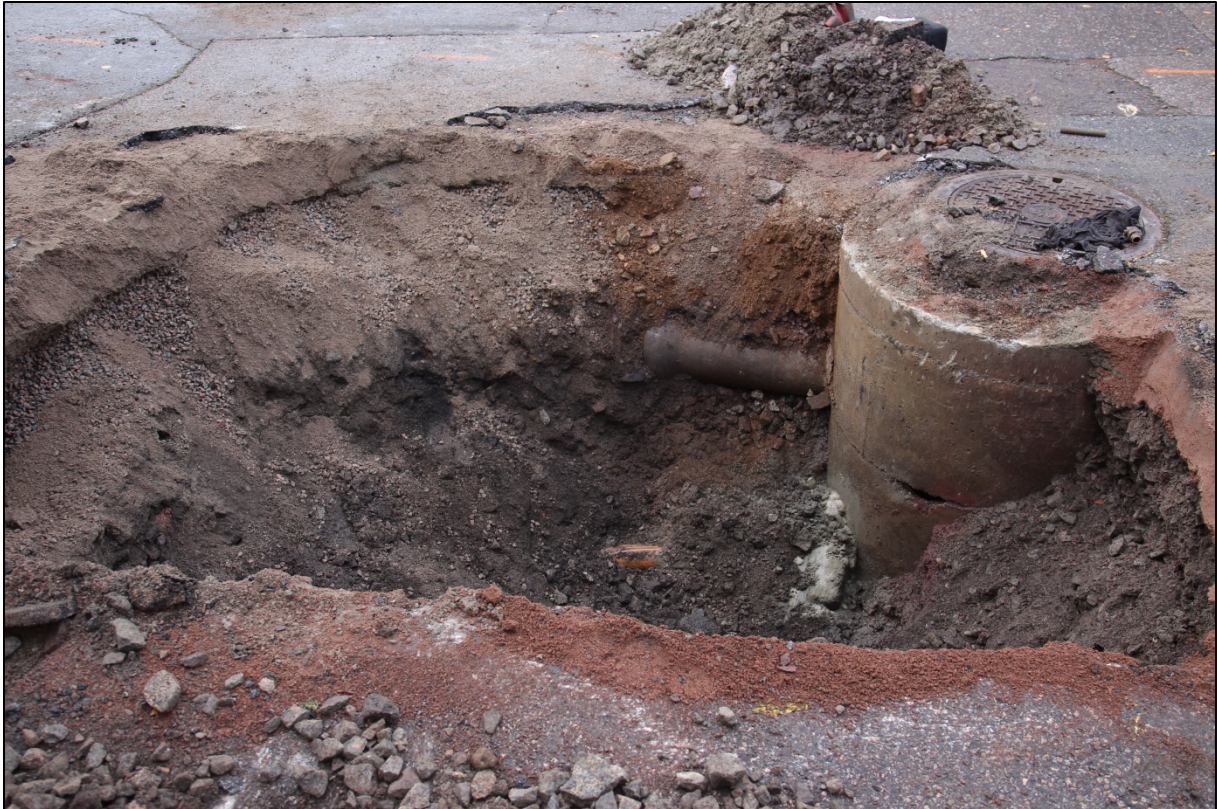
Profilveggene mot SØ, SV og NV inneholdt moderne masser fra eksisterende VA-grøft (figur 1). I tillegg var det anlagt en kum (**1027**) i vesthjørnet av sjakten. Sjakten ble gravet ned til 1,4 meter, og de moderne masser fortsatte under denne dybde.

Figur 1. Profilvegger SØ, SV og NV. Sett mot SV. Cf35166_NIKU_579436.

Det ble ikke observert spor etter den tidligere ringmuren som omkretset Kongsgården. Den utgravde sjakten var liten av størrelse, og sjaktens profilvegger mot SØ, SV og NV besto av massene i eksisterende VA-grøft. Om VA-grøftens masser tømmes, er det ikke utenkelig å avdekke spor etter ringmuren eller middelalderiske kulturlag.

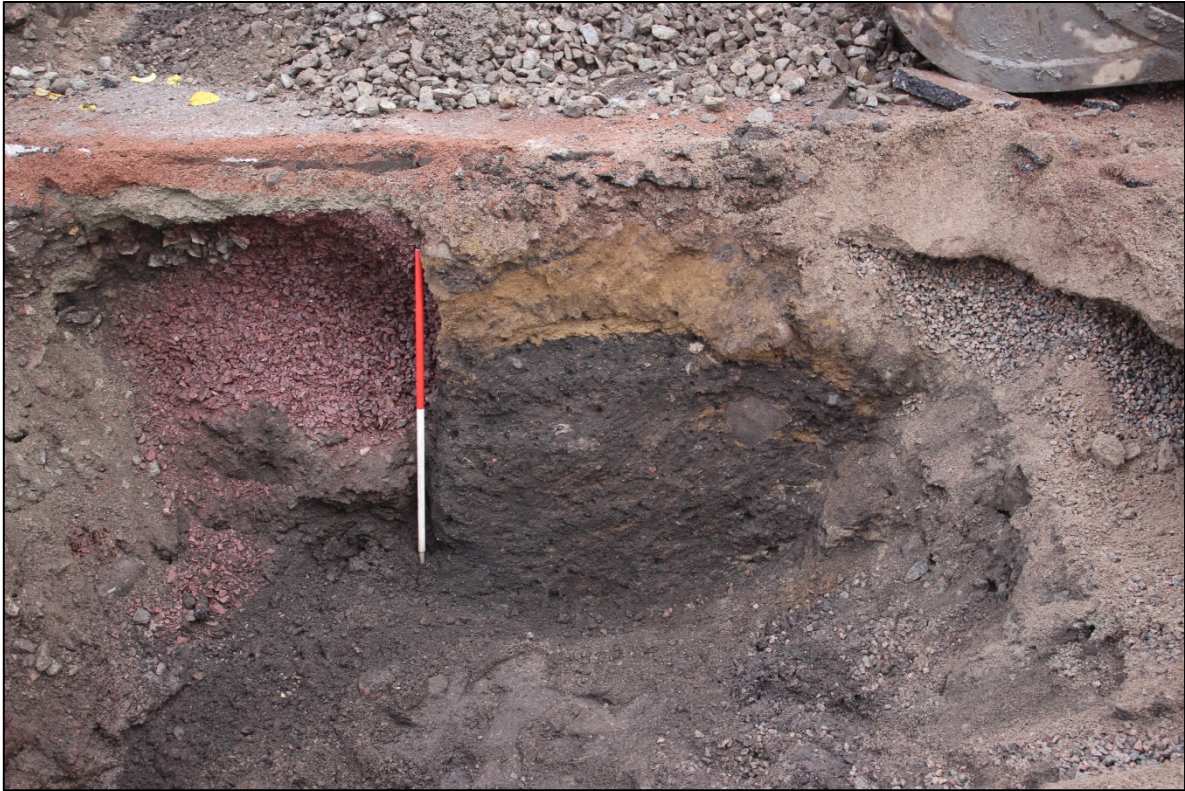
Profilveggen mot NØ inneholdt ikke masser fra den eksisterende VA-grøften (figur 2). Laget 1071 mot NØ lå ca. 0,5 meter under topp asfalt, og lagene over var moderne og bærerlag for asfalten. I sjaktens bunn ble det avdekket $1,29 \times 0,59$ meter av laget 1071 liggende mot NØ-veggen. Mot SV og NV var laget kuttet av den moderne VA-grøften, men laget fortsatte i SØ-retningen. I profilen ble tykkelsen målt til 0,9 meter, og laget fortsatte under sjaktens dybde. Laget 1071 ble beskrevet som brungrå uttørket sandig silt med grus og fragmenter av tegl og kull, og hadde en løs konsistens. I profilen ble det funnet et keramikkskår (1081) fra laget (figur 3). Skåret var av typen rødgods, og var glasert på begge sider, og kan sannsynligvis dateres til 17-1800-tallet. Basert på skåret, samt fyllets sammensetning, dateres laget til denne periode.

Figur 2. Profilvegg NØ med lag 1071. Sett mot NØ. Cf35166_NIKU_579432.

Eneste uberørte lag i profilveggene var lag 1071 mot NØ, og laget kunne sannsynligvis dateres til 17-1800-tallet. Det ble gravet ned til 1,4 meters dybde, og eksisterende VA-grøft fortsatte under denne dybde. Det vites ikke om all tidligere kulturlag er fjernet under VA-grøften.

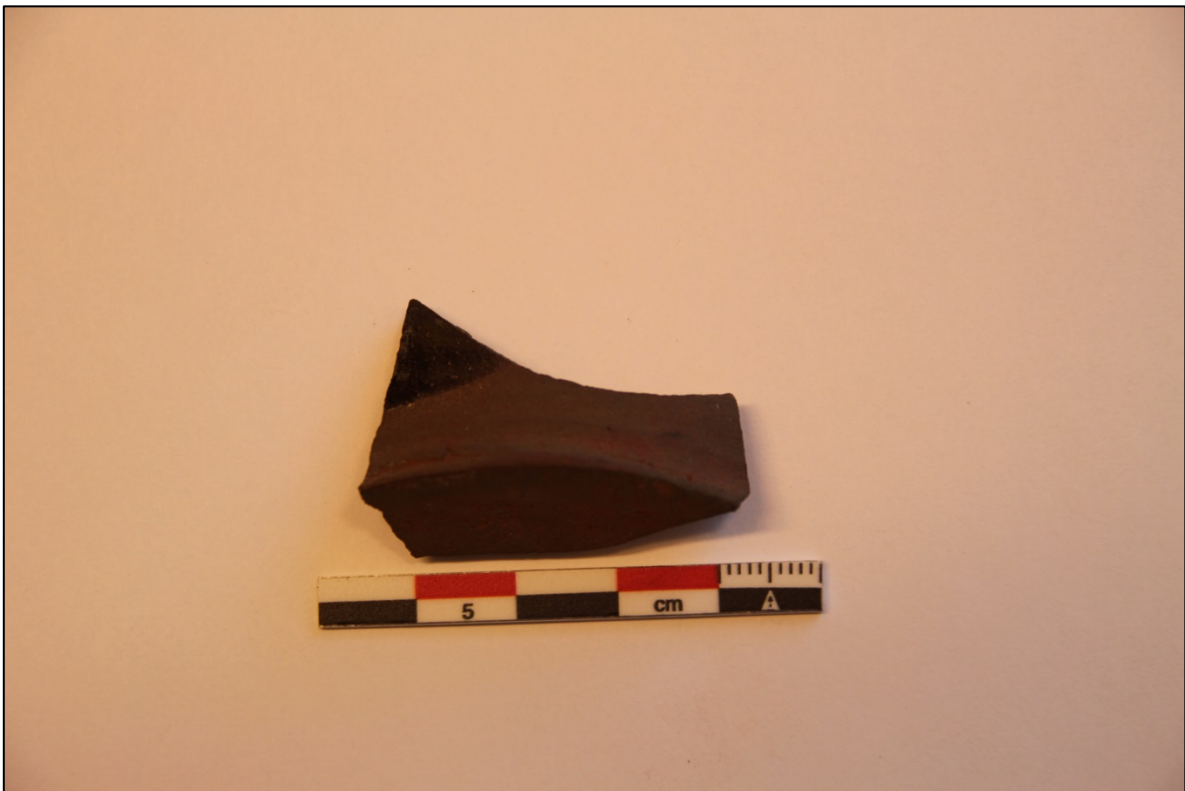
Figur 3. Keramikskår 1081 fra lag 1071. Cf35166_NIKU_579933.

IntrasisId	Navn	Klasse	Beskrivelse
1081	Keramikk	Funn	Funnet i profilveggen 1071. Rødgods med glasering på begge sider. Etterreformatork, trolig 17-1800-tallet. Kassert.
